Restaurátorská zpráva

**Uliční fasáda – Melantrichova 464/11,
Praha 1 – Staré Město.**

v Praze říjen 1996

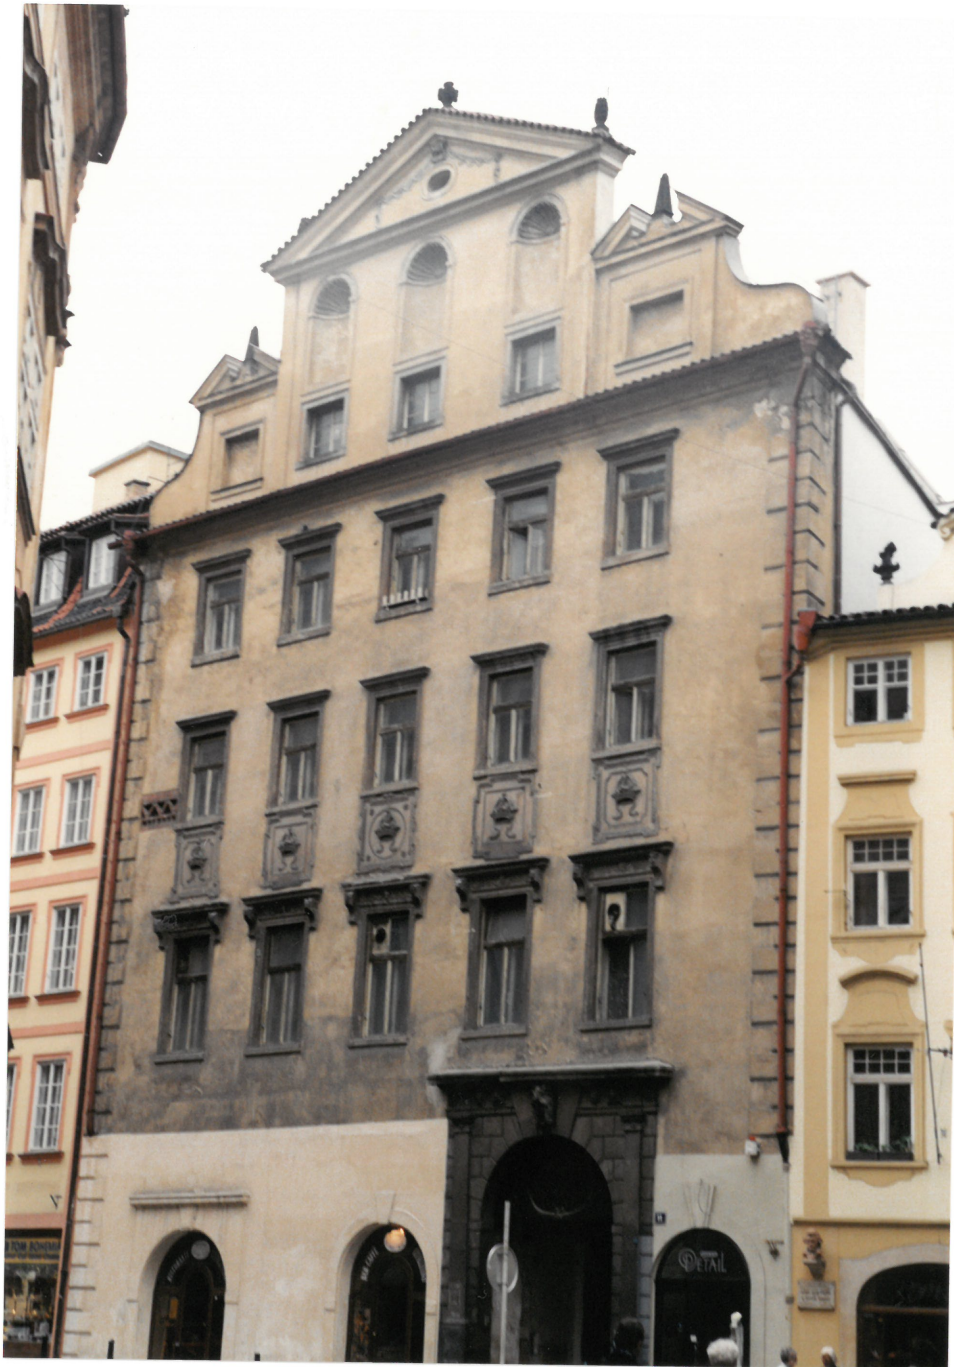
CELKOVÝ PŮHLED TRĚD RESTAUROVÁNÍM

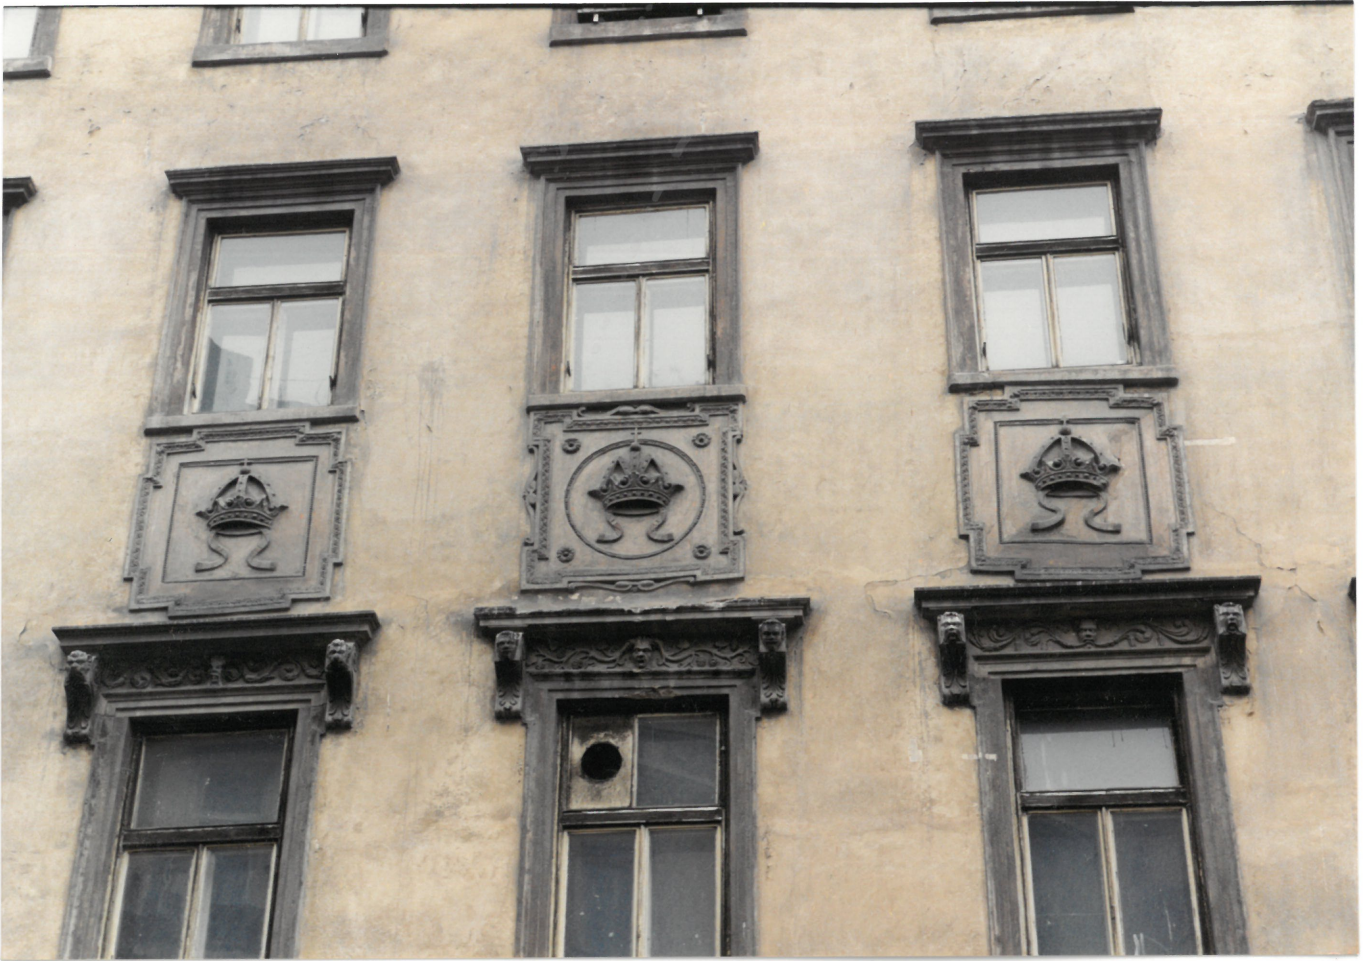
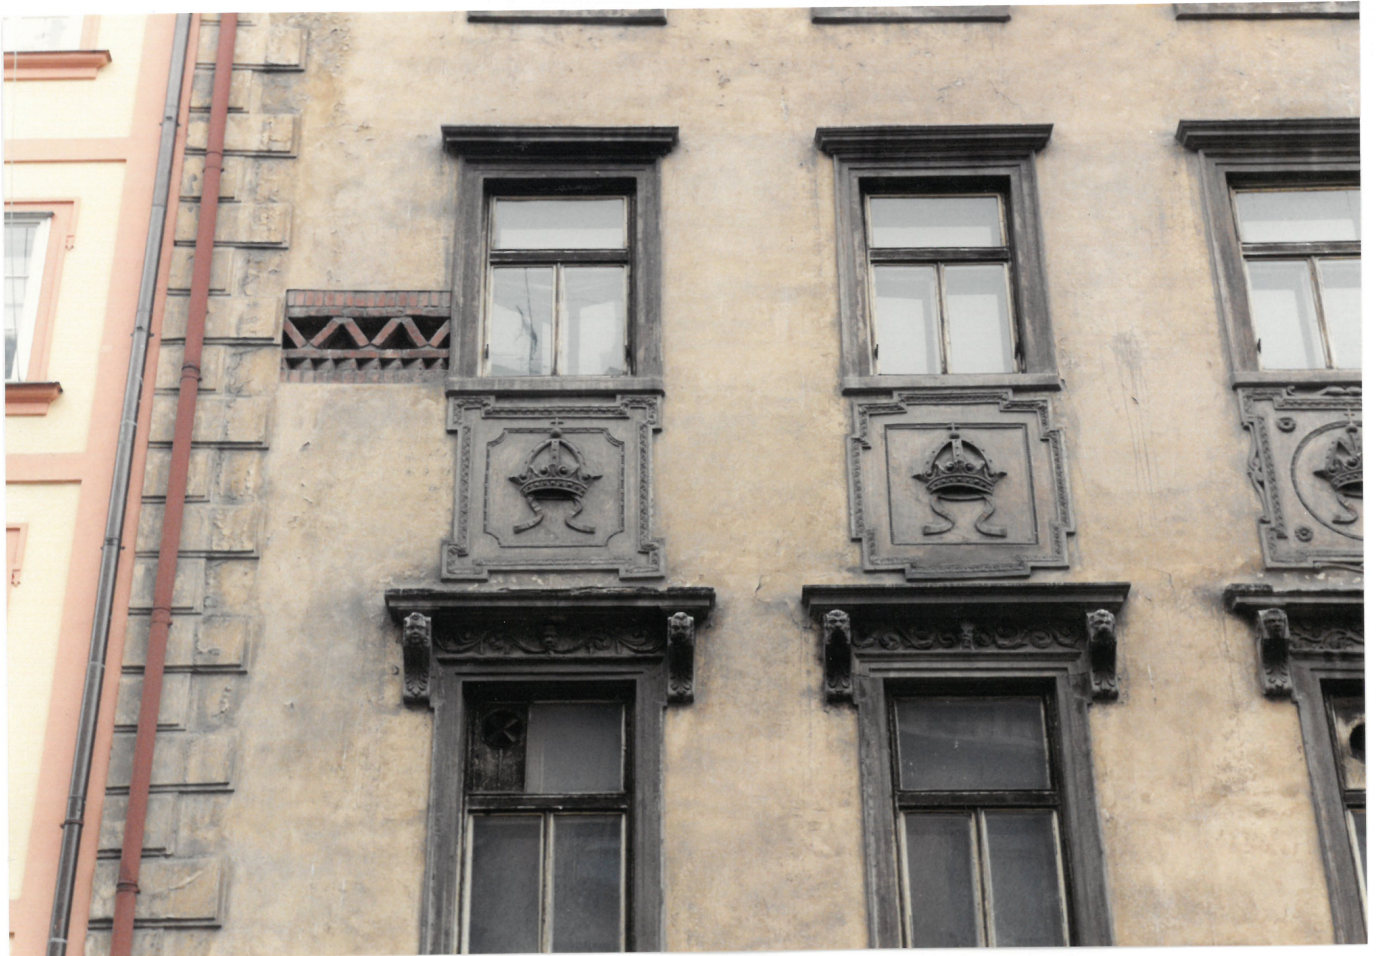
DETAIL PĚTI KORUN PŘED RESTAUROVÁNÍM

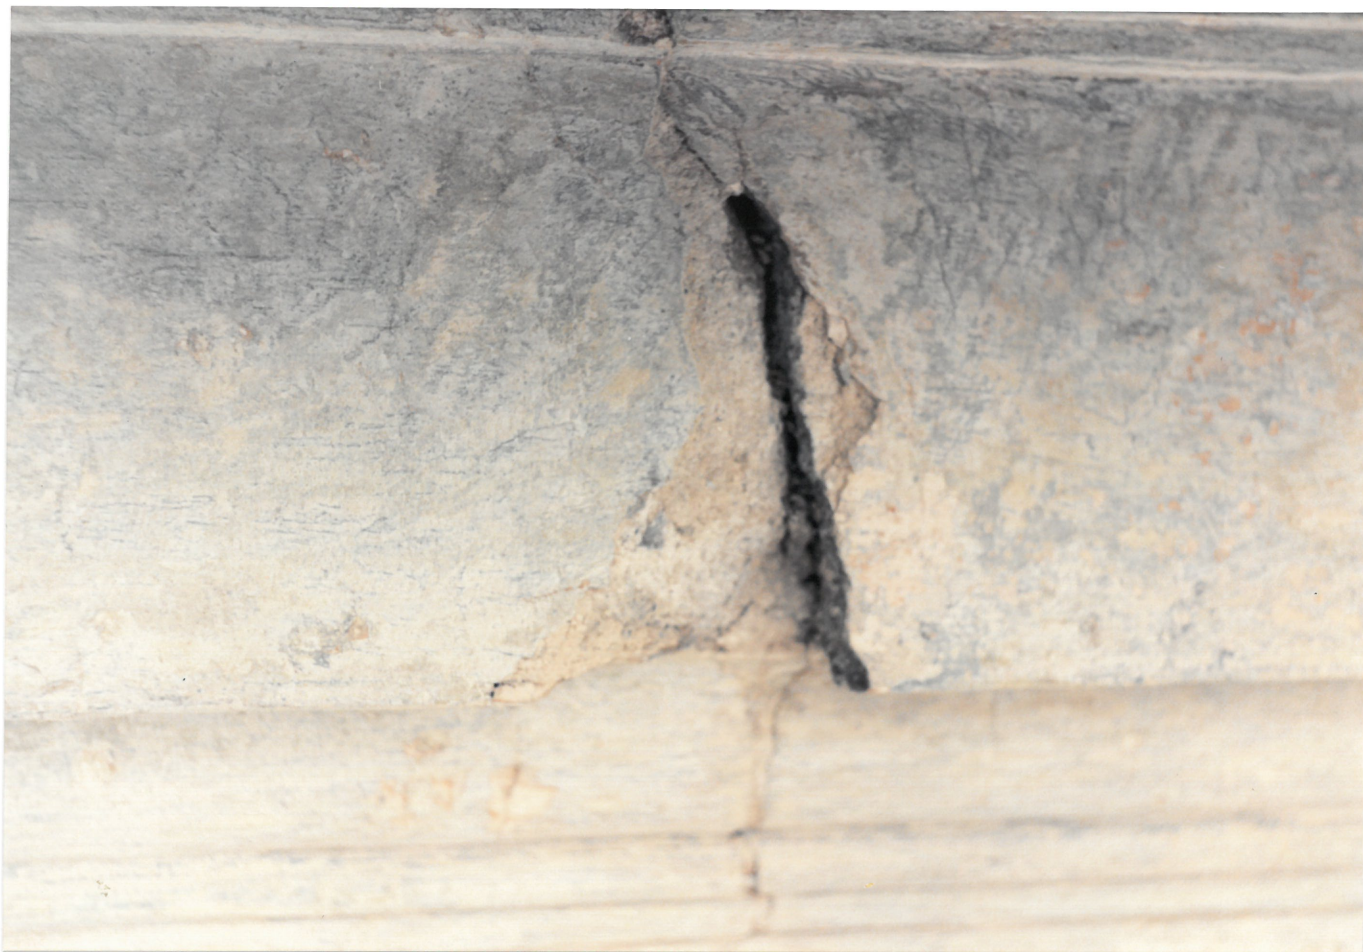
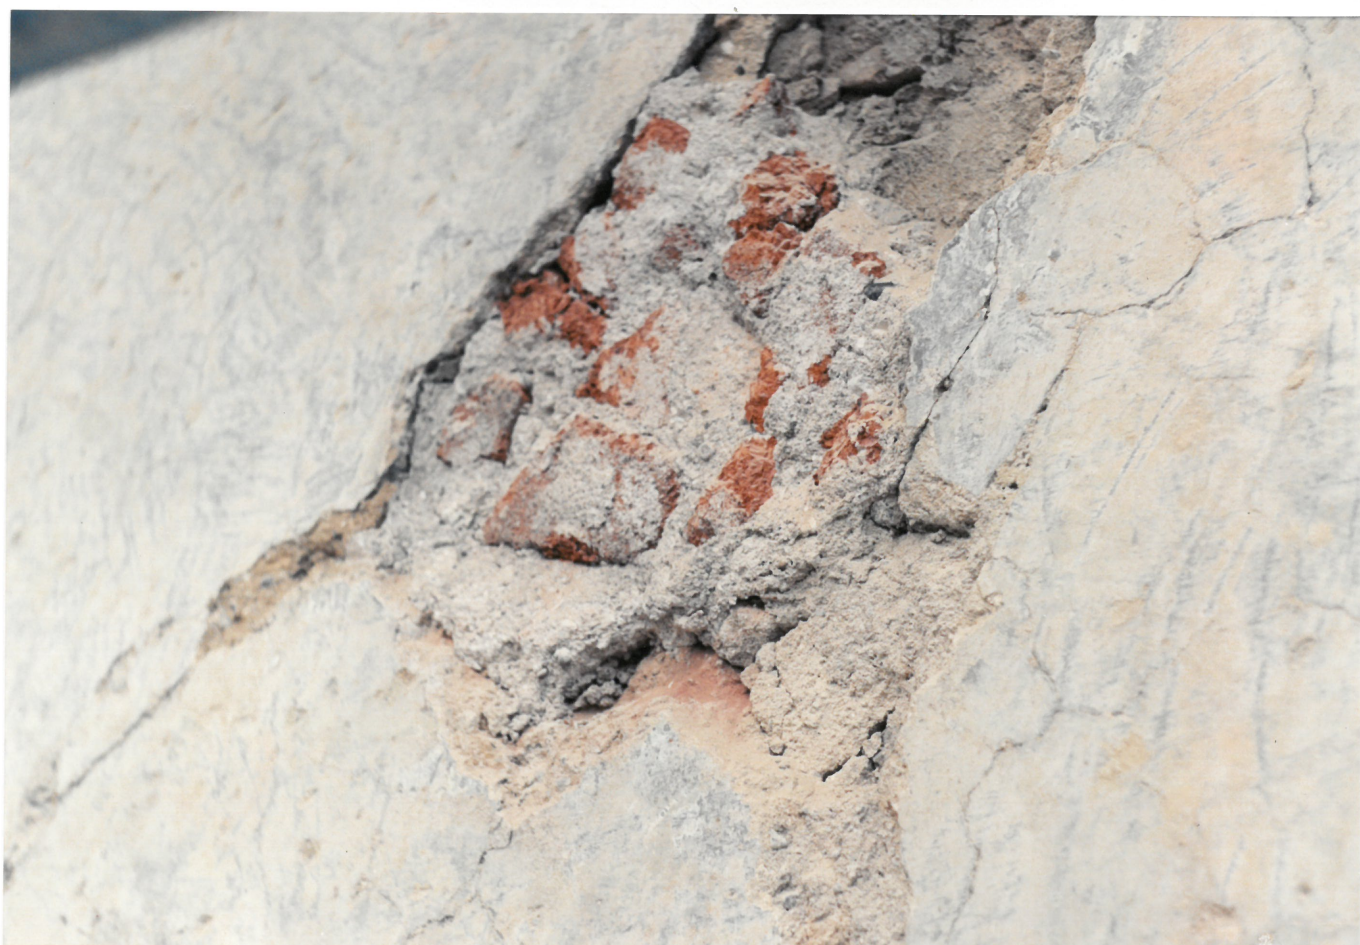
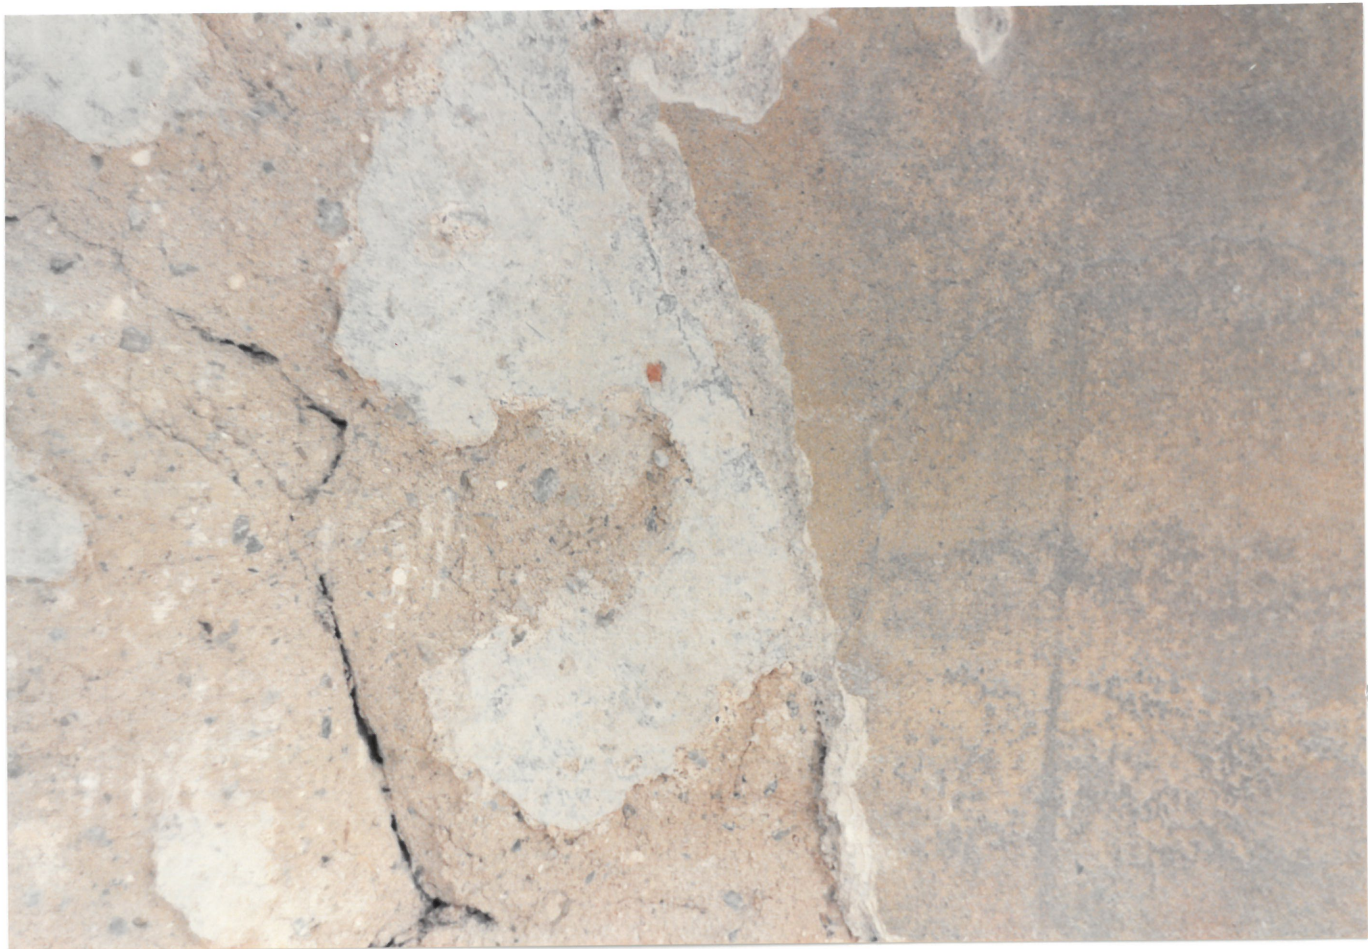
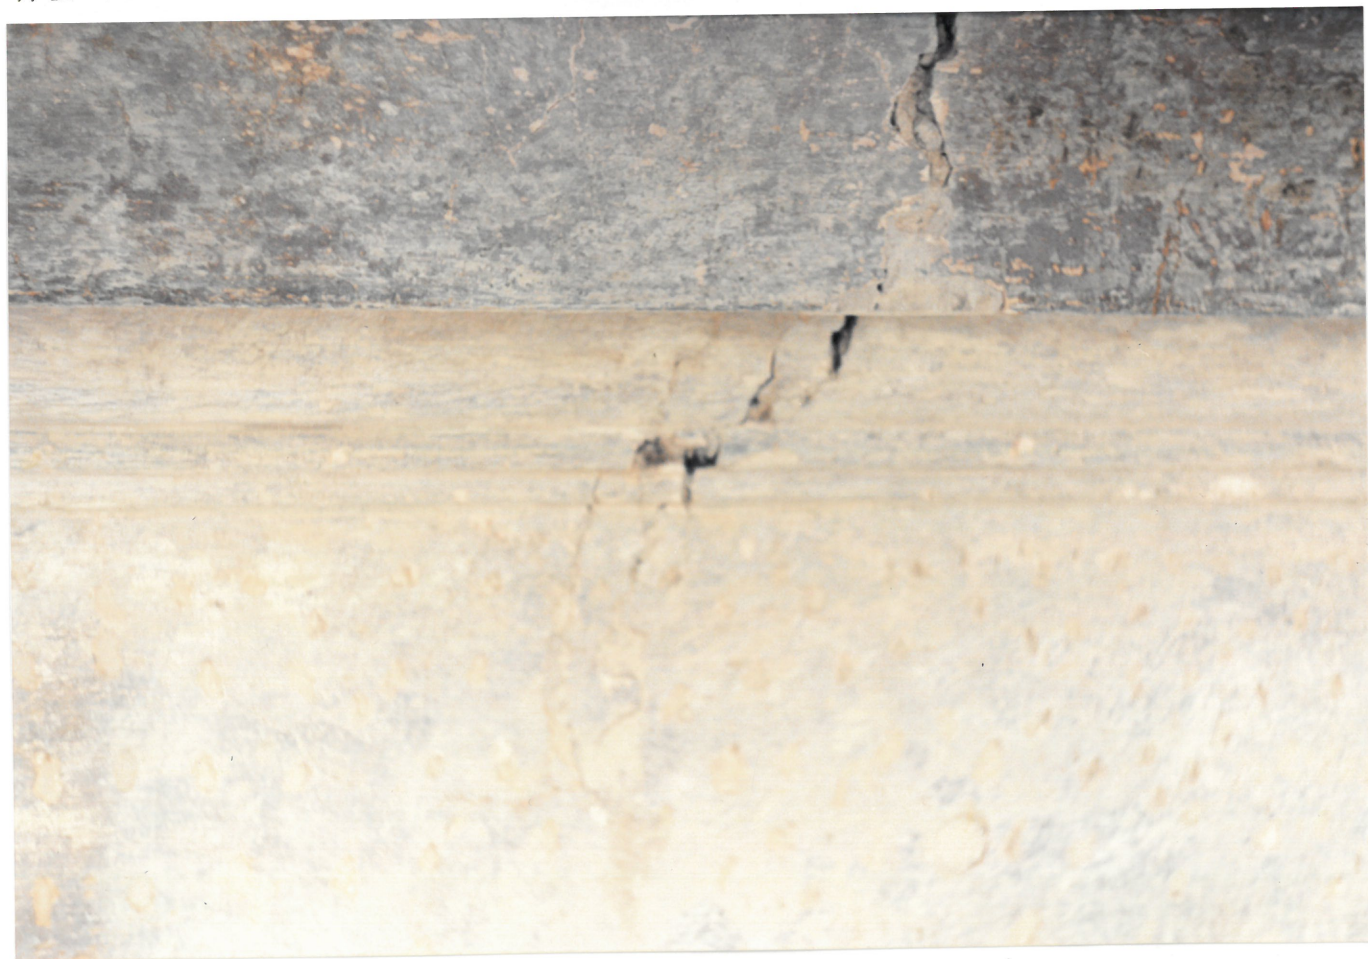
DETAIL TRHLIN PO ODSTRANĚNÍ FASÁDNÍCH BAREV
AŽ NA PŮVODNÍ

Druhotná vrstva štukové omítky byla mechanickým způsobem odstraněna až na původní tvrdou vrstvu. Zbytky štuku a volně odstranitelné nátěry odmyty vodou. Uvolněné části byly injektovány. Chybějící nebo poškozené části doplněny vápennou maltou opatřenou na povrchu jemnou štukovou vrstvou .Totéž se týká pekování, které bylo provedeno v době překrytí původní omítky novou štukovou vrstvou . Struktura opravených a doplněných částí odpovídá původní povrchové úpravě.

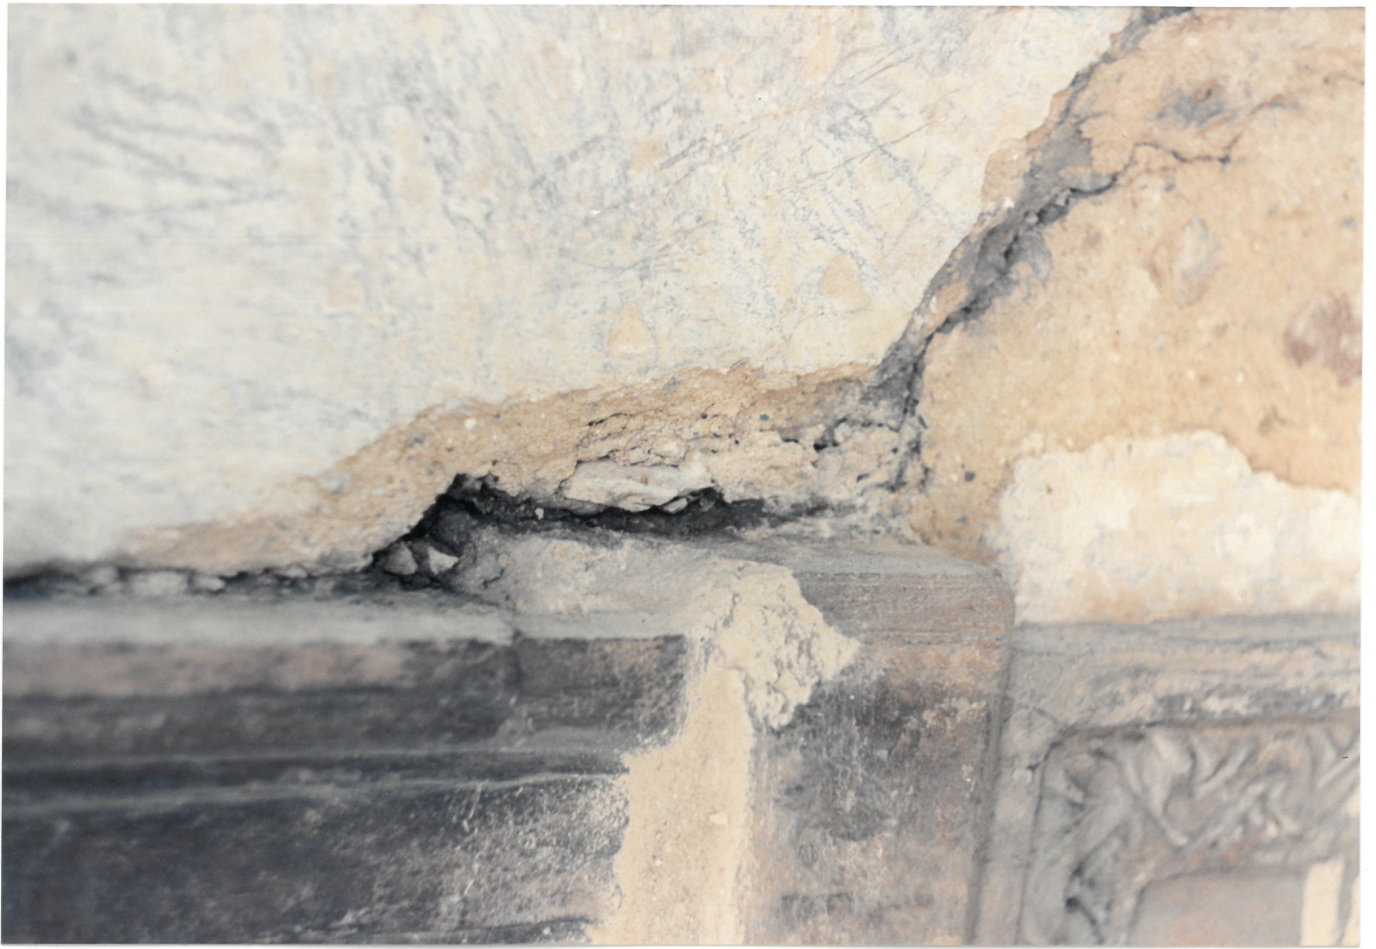
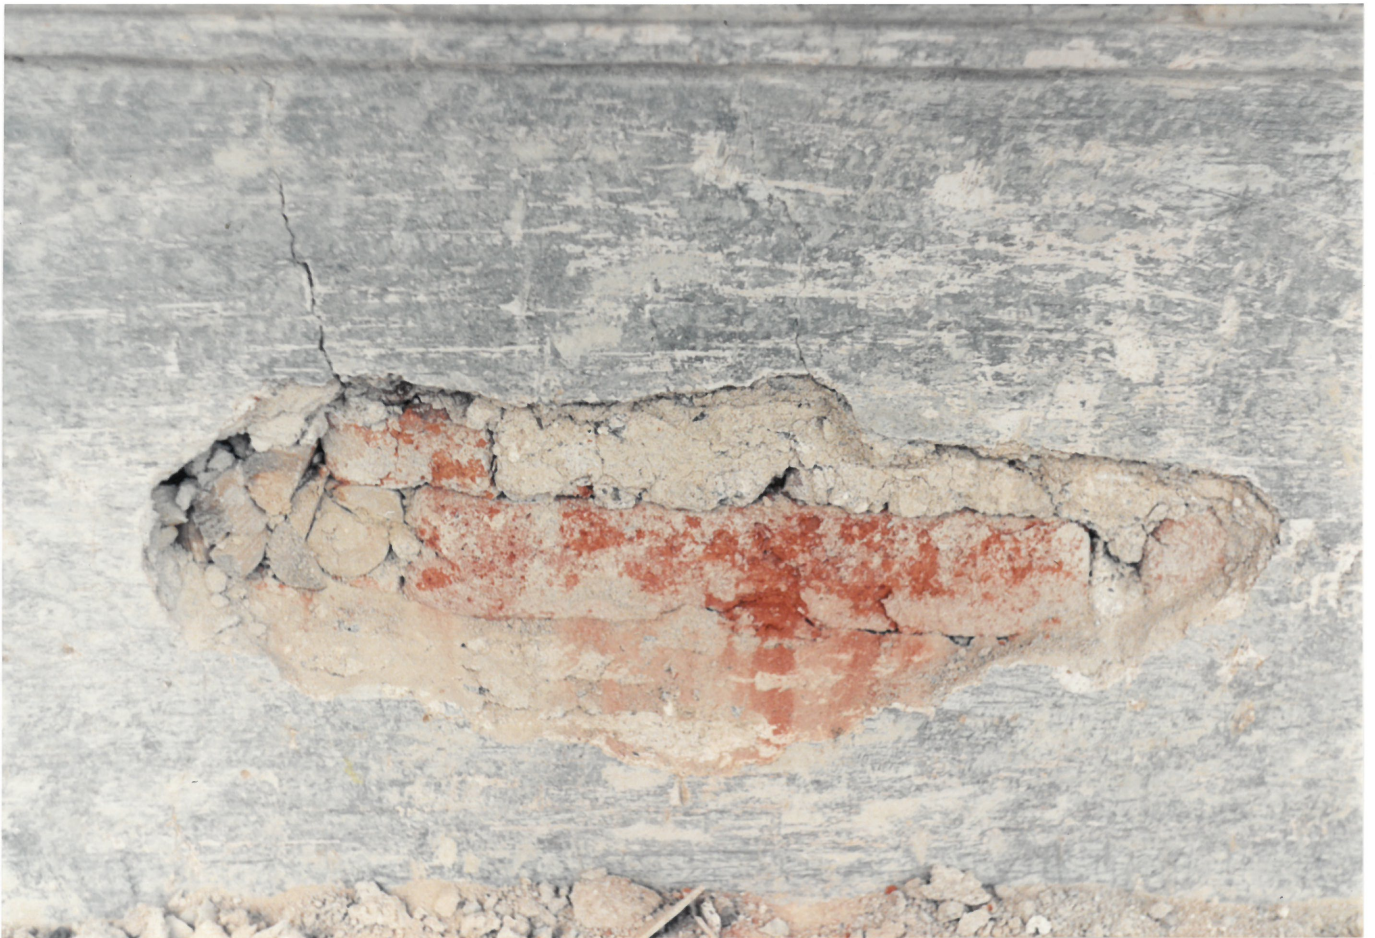
DETAIL POŠKOZENÍ

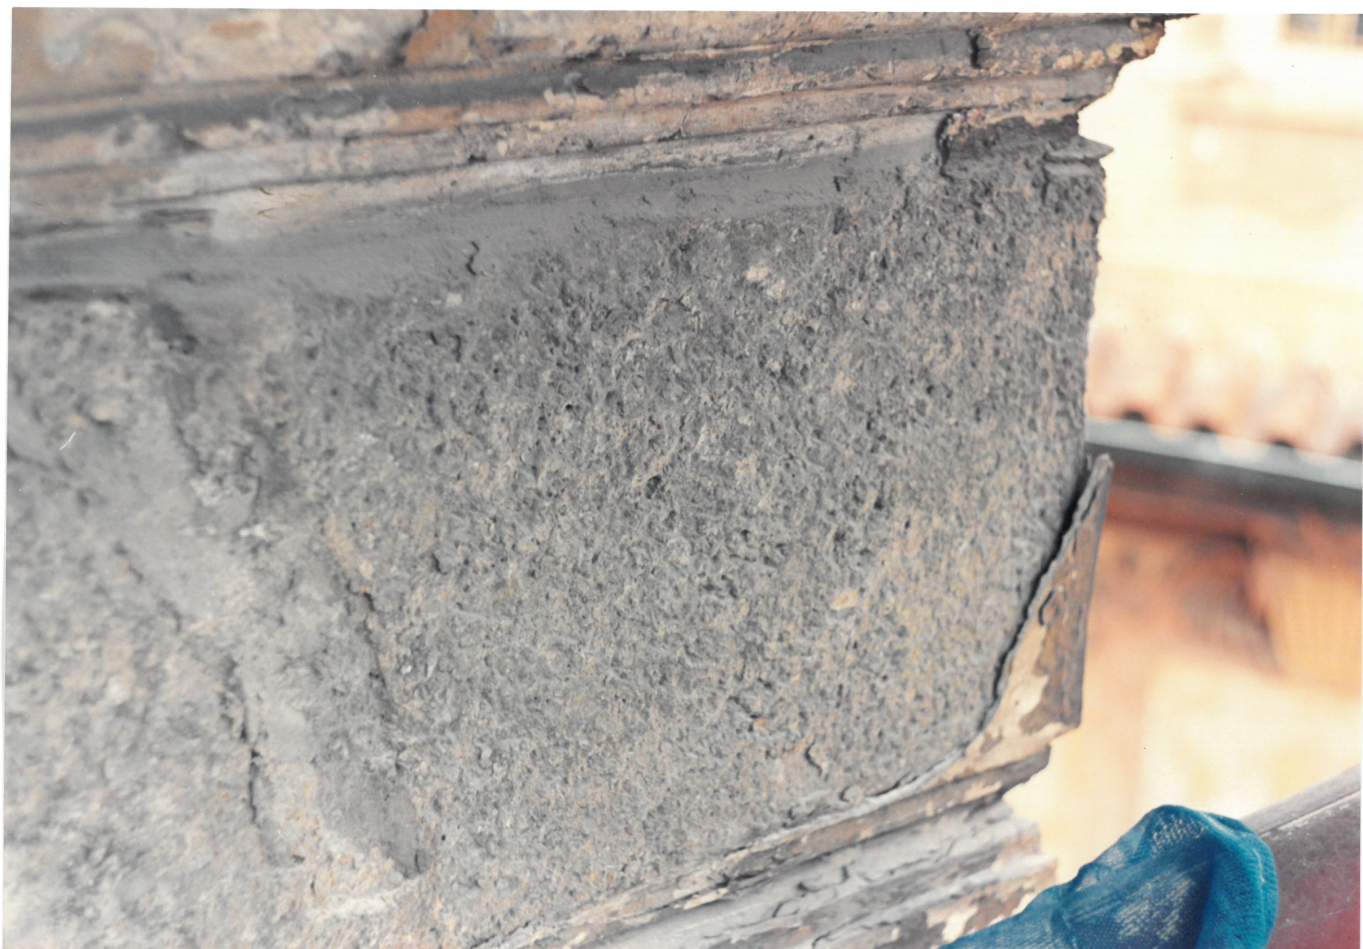
DETAIL PŮVODNÍHO ZOSOVÁNÍ ARMOVANÉHO NÁROŽÍ

Čela bosáží armovaného nároží byly upravena podle dochovaných fragmentů v pravé horní části /pod hlavní římsou/.

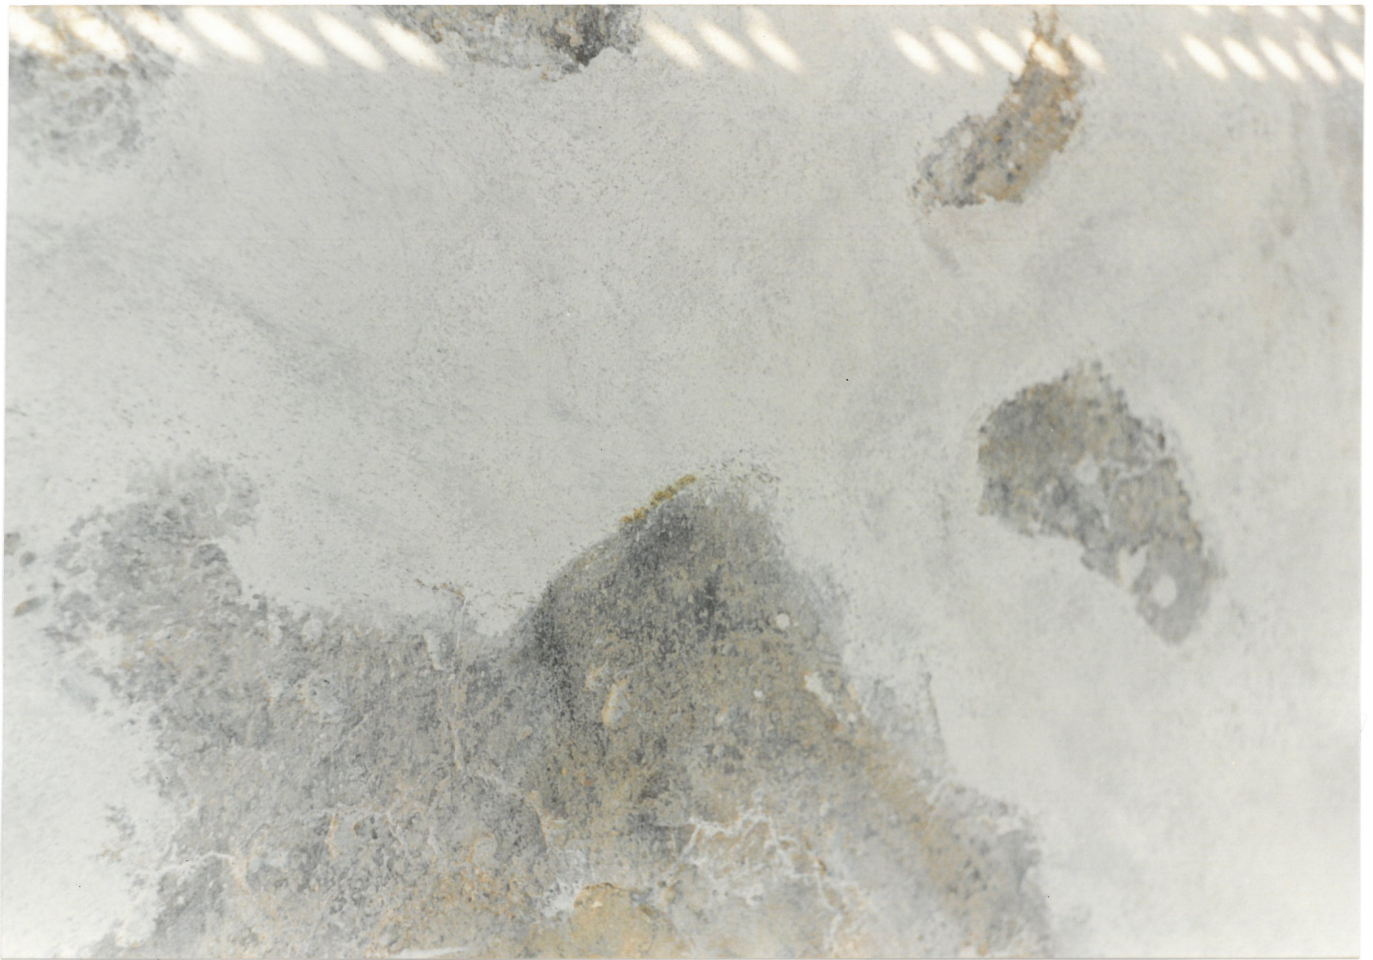
DETAIL PROVEDENÝCH OPRAV V PRŮBĚHU RESTAUROVÁNÍ
NA HLADKÝCH PLOCHÁCH

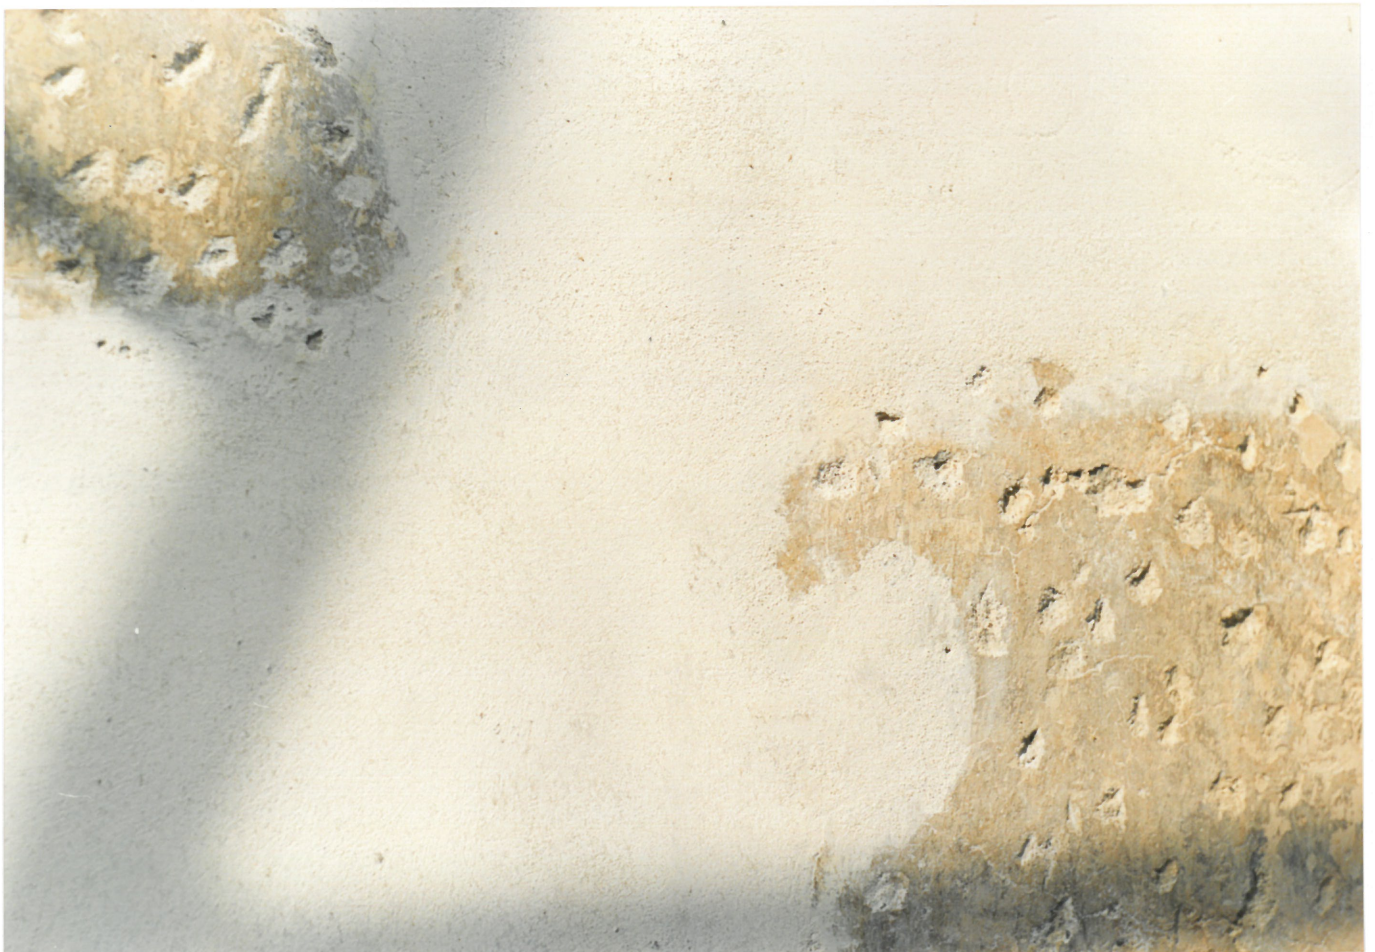
DETAIL PROVEDENÝCH OPRAV V PRŮB. REST. NA HLADKÝCH
PLOCHÁCH S PEKOVÁNÍM NA PŮVODNÍ ŠTUKOVÉ VRSŤVĚ

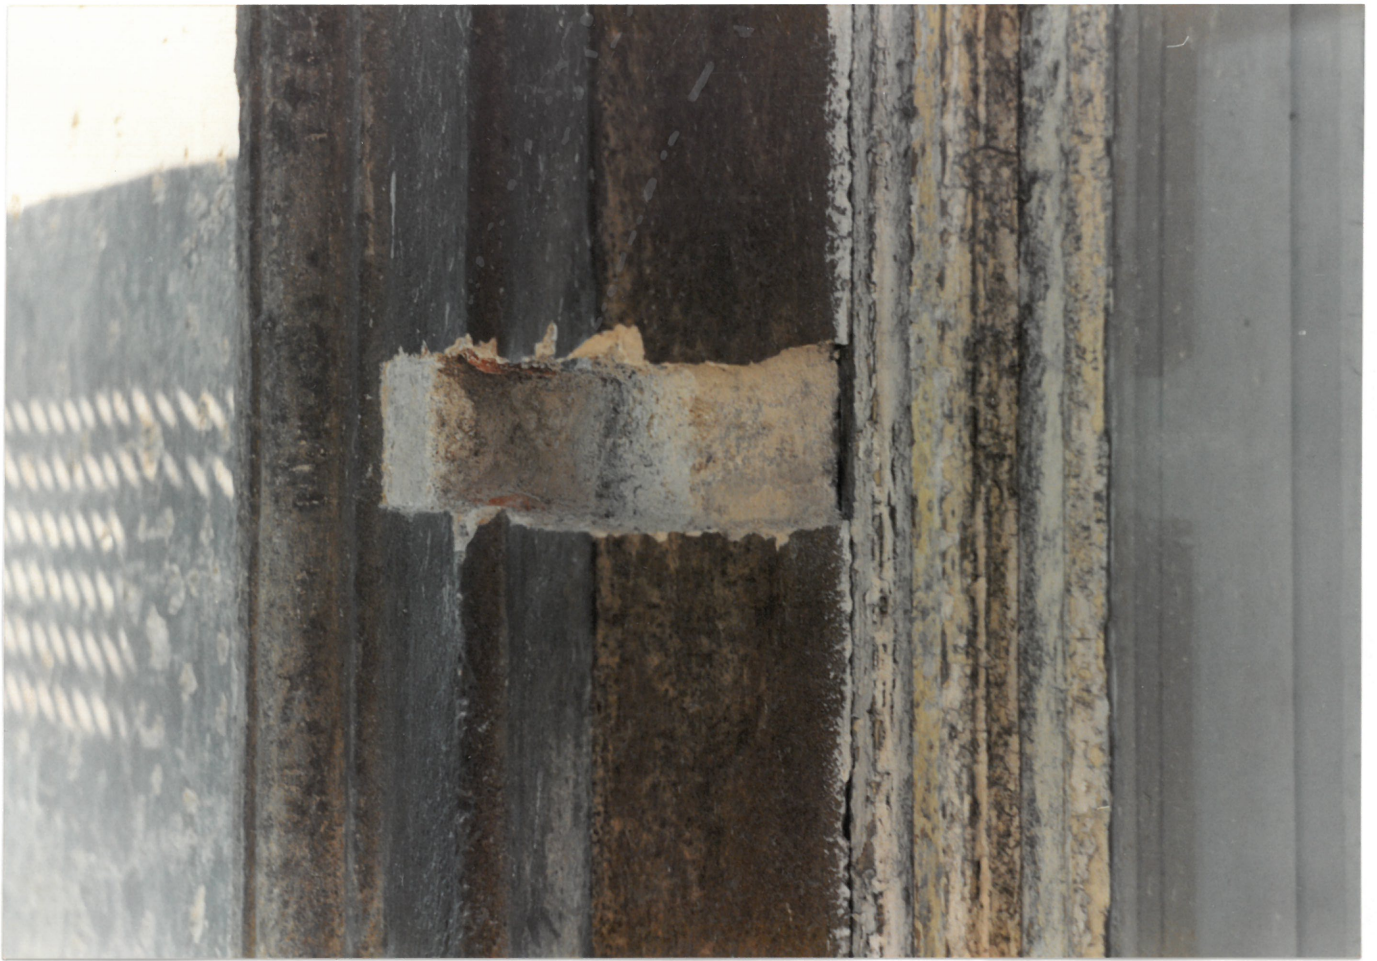
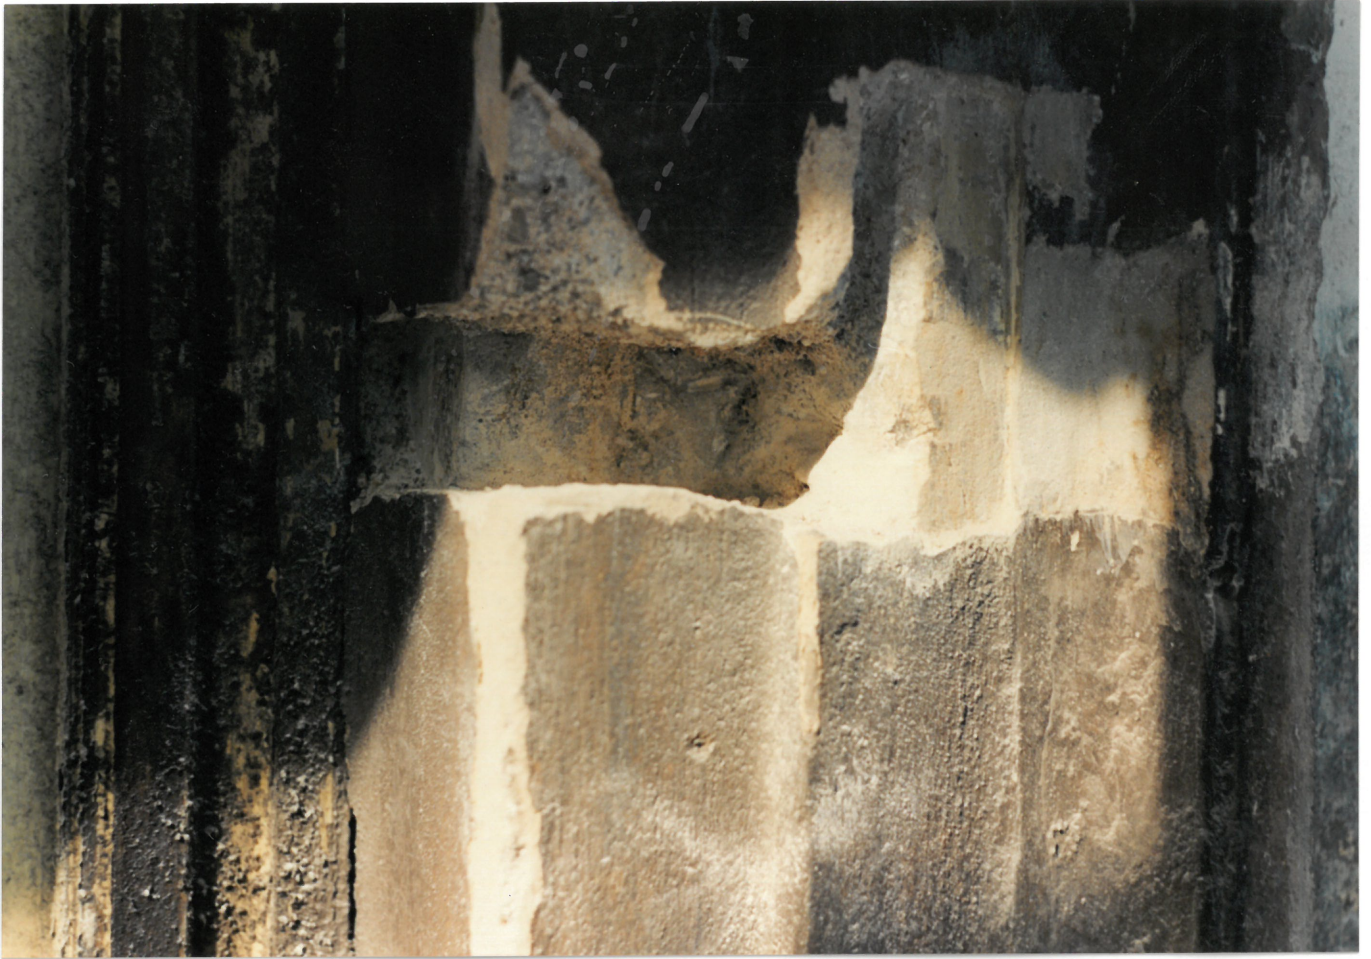
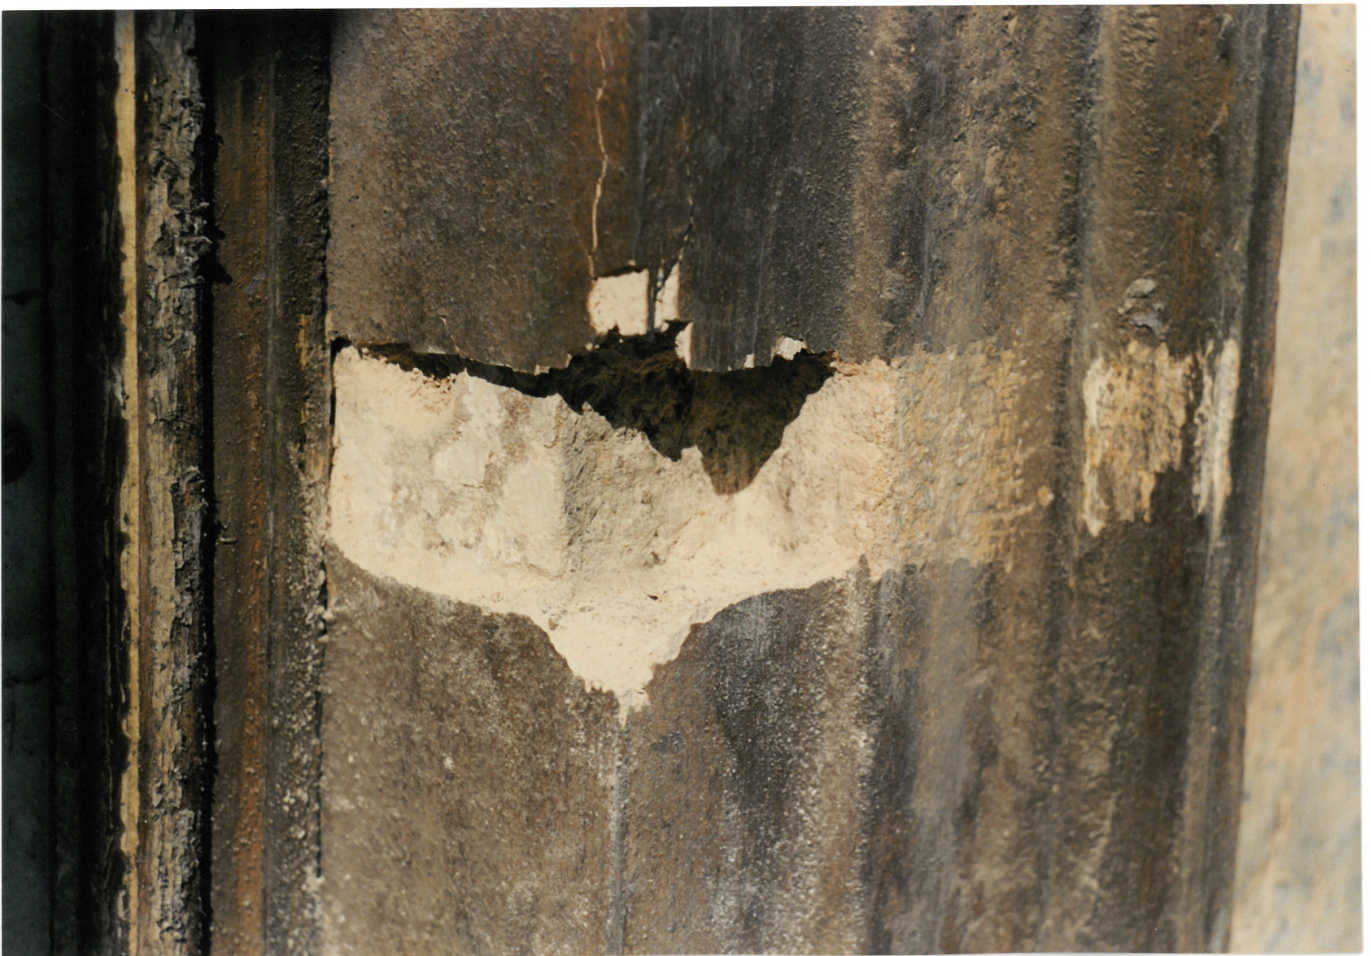
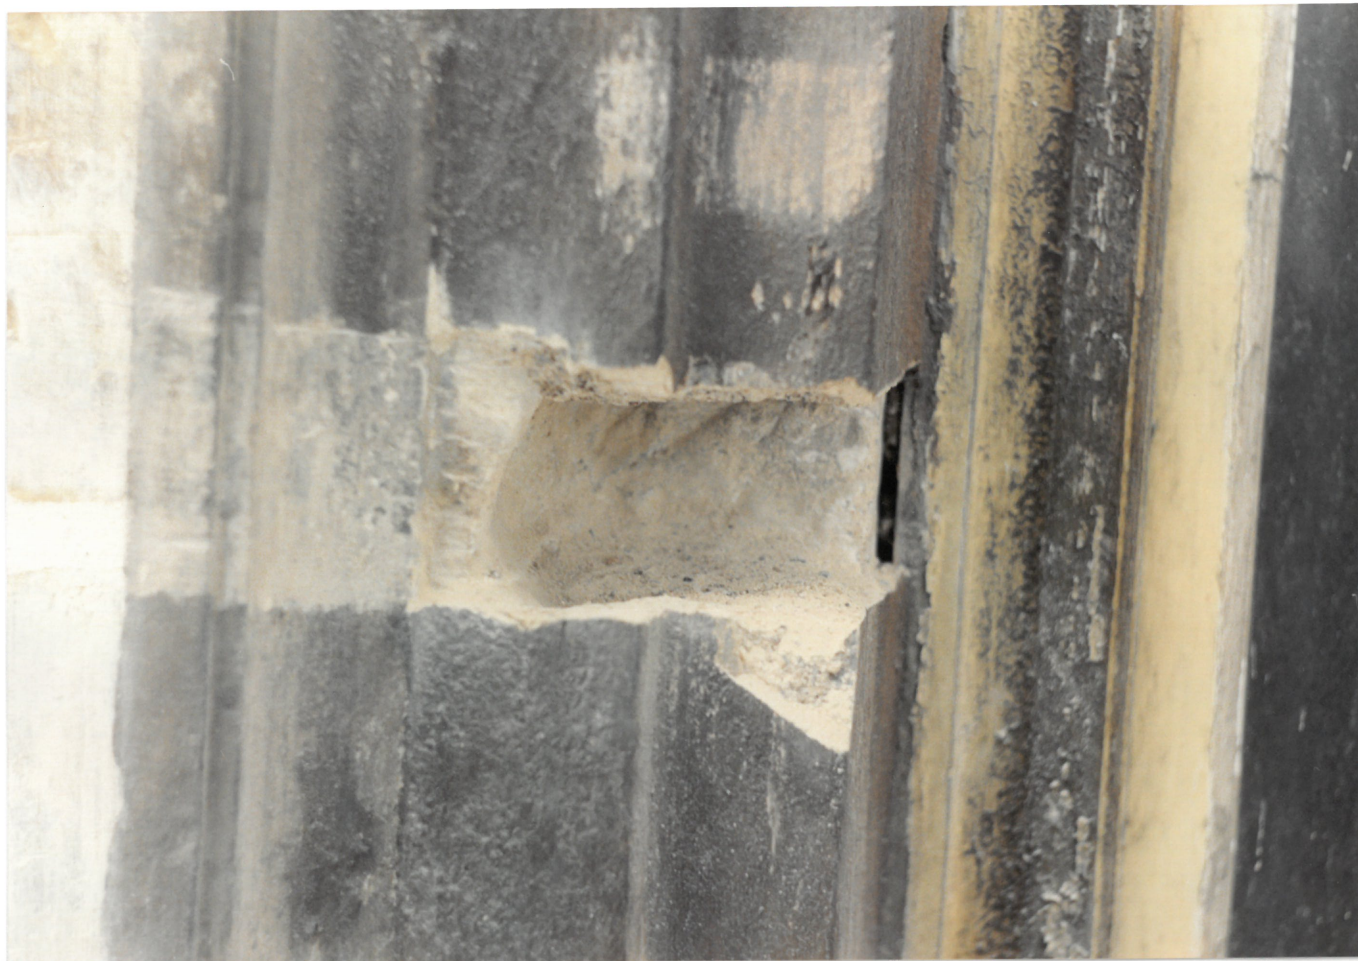
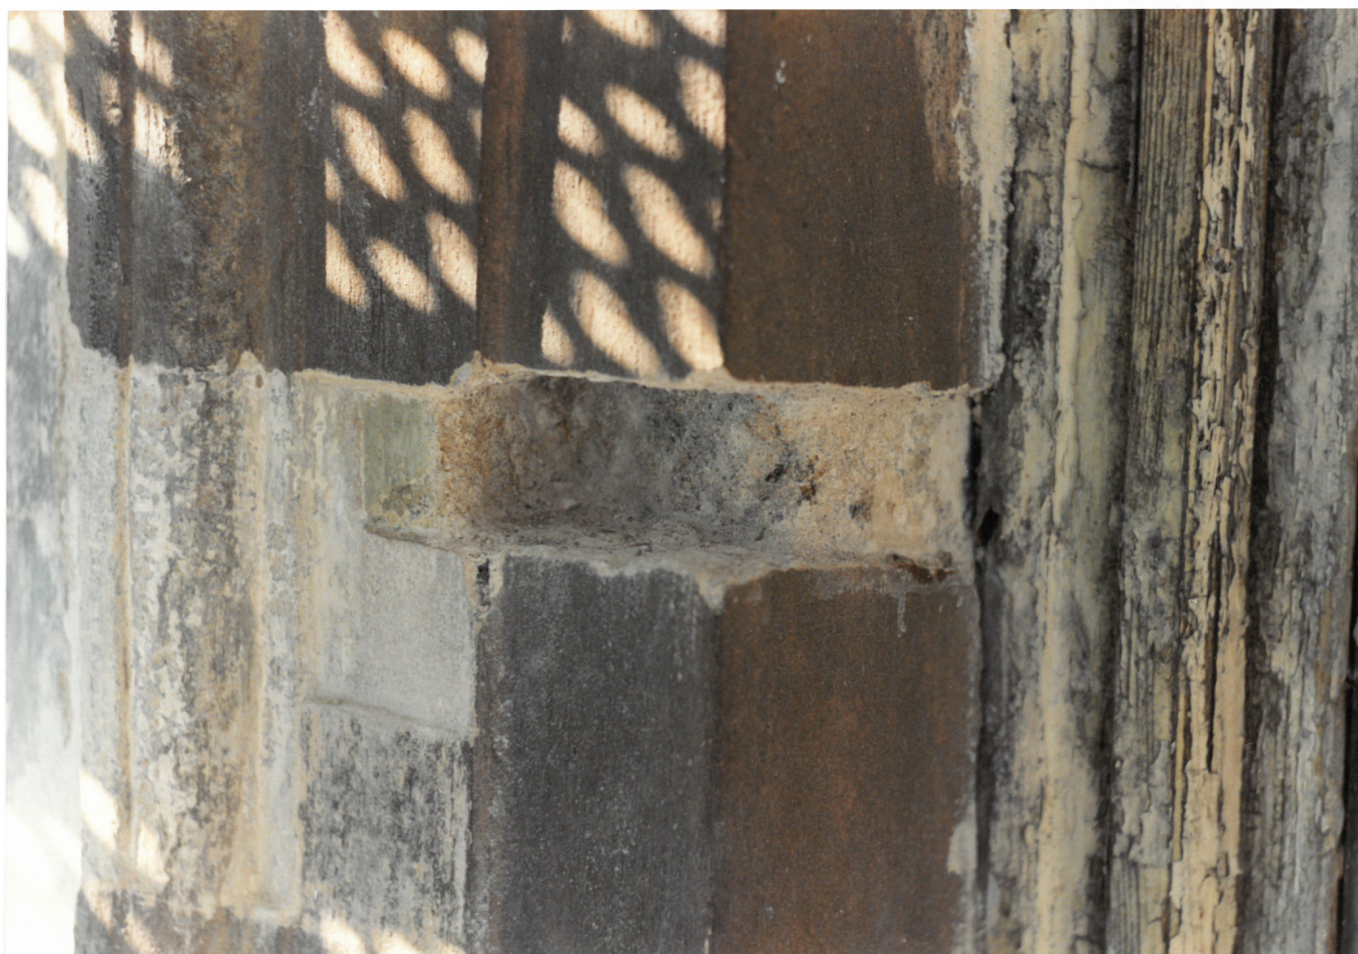
SONDA V OKEHNÍM OSTĚNÍ

SONDA V OKENNÍM OSTĚNÍ

SONDA V DŘEVNÍM OSTEŇÍ
