Restaurátorská zpráva

**Uliční fasáda – Melantrichova 464/11,
Praha 1 – Staré Město.**

v Praze říjen 1996

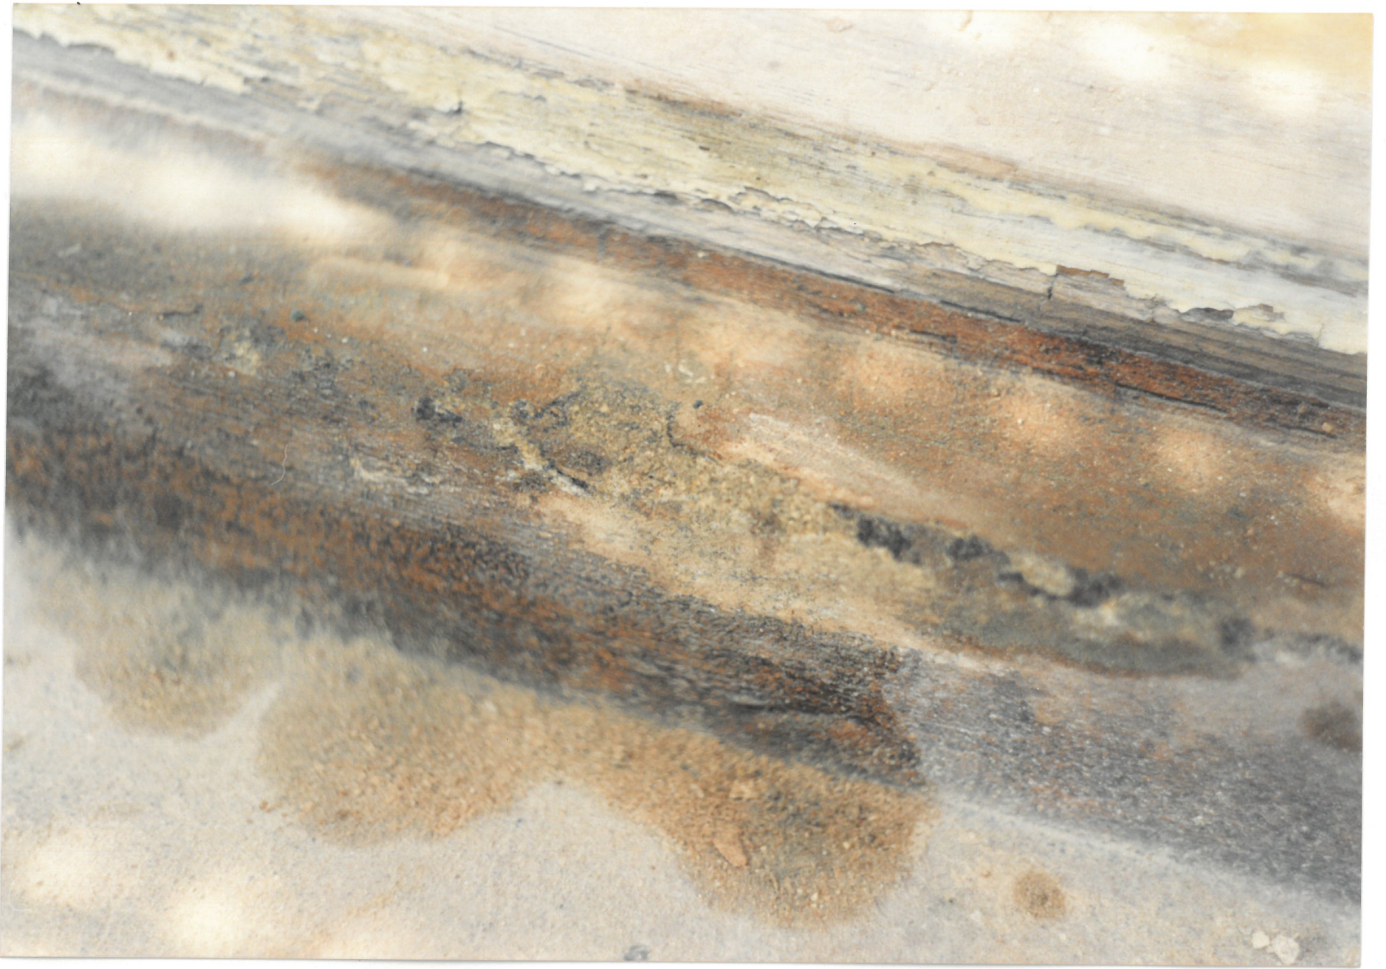
DETAIL OKEN. OSTĚVÍ PŘED RESTAUROVÁNÍM

Ostění oken byla očištěna , omyta, nevhodné dřívější opravy odstraněny , poškozené části a trhliny /vzniklé v místech napojení kamene a malty/ doplněny vápennou maltou. Některé římsy nad okny ,které byly narušeny povětrnostními vlivy, vyžadovaly částečnou rekonstrukci. Hrany a rohy vyarmovány mosaznými dráty.

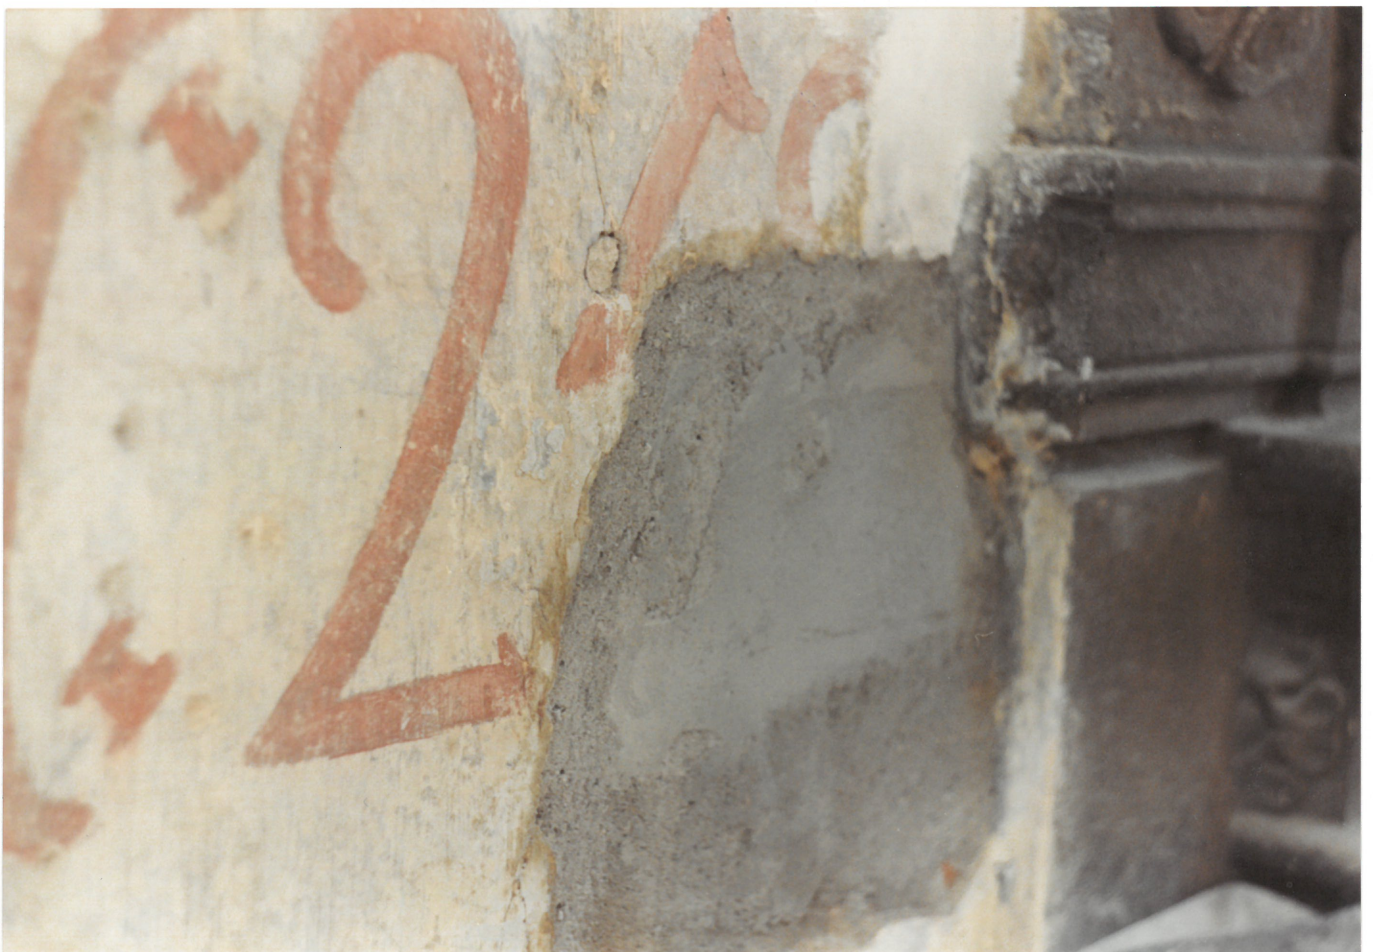
ČÁST ODKRYTÉ ČÍSLICE VEDLE VSTUPNÍHO PORTÁLU

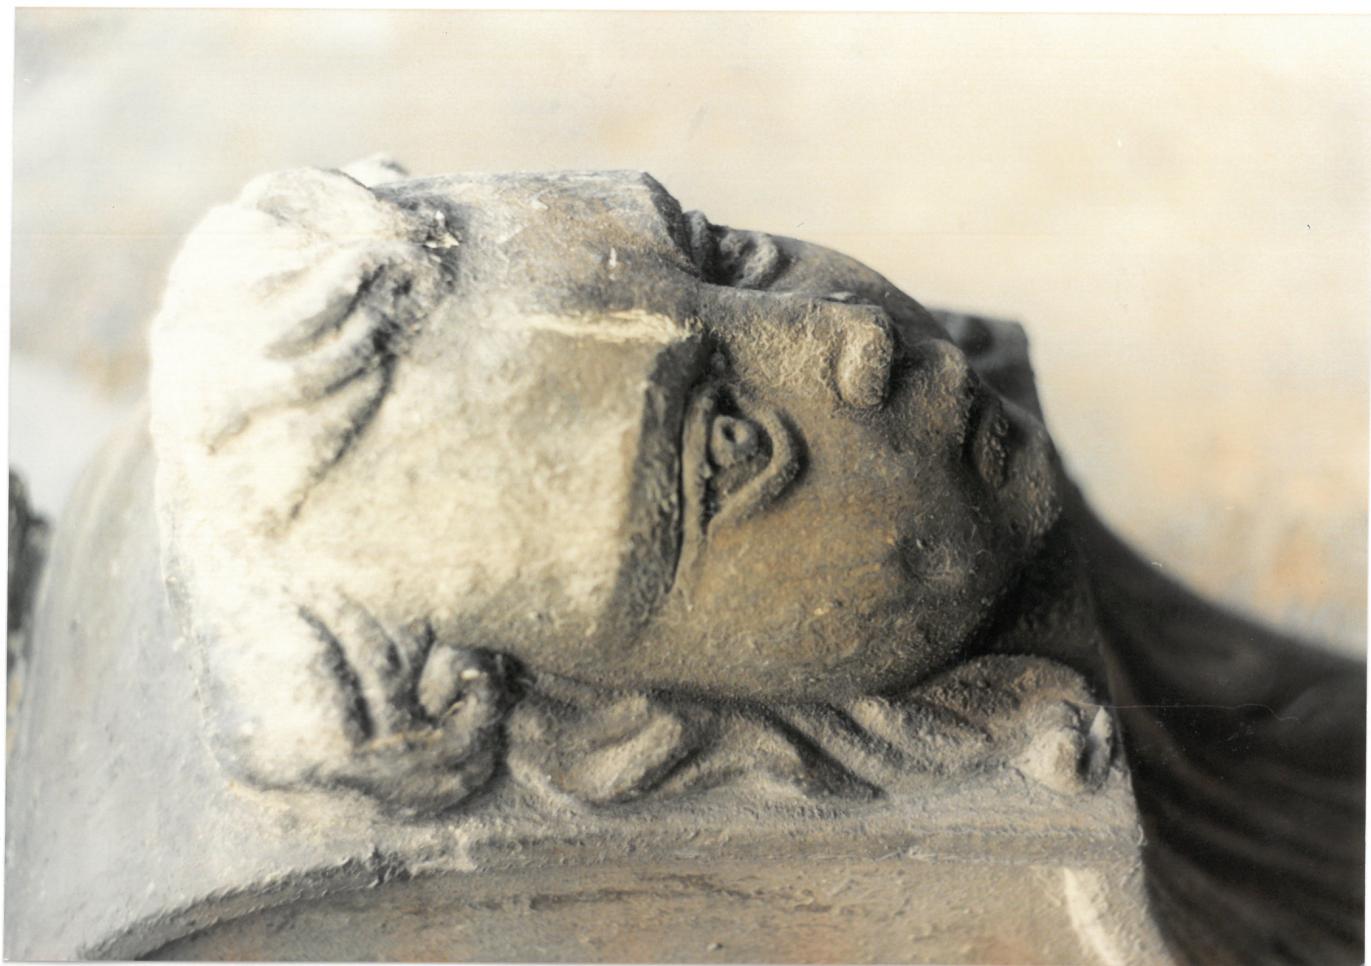
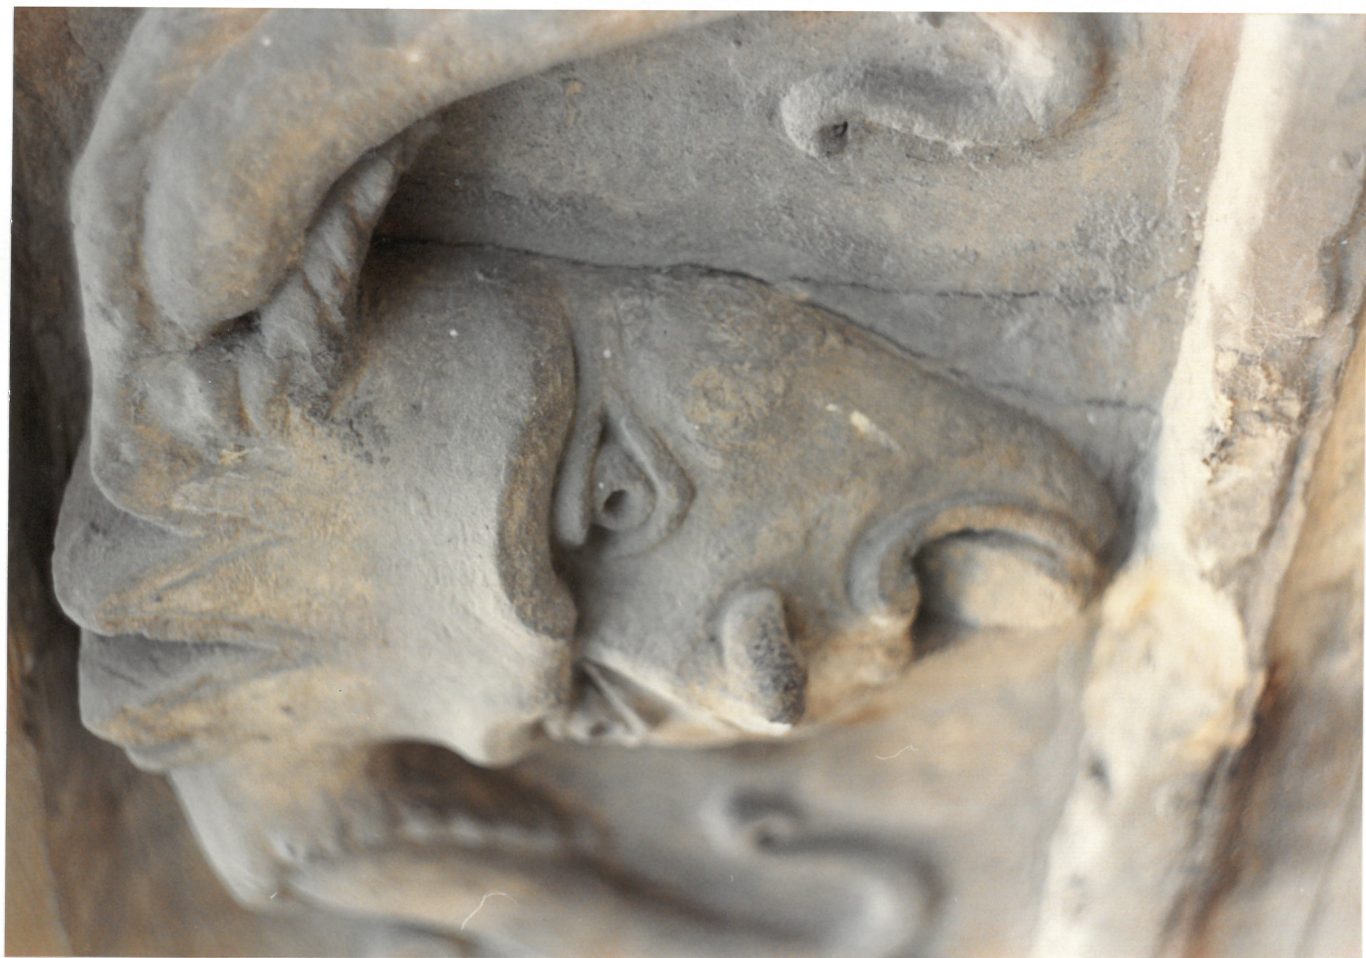
DETAIL KONZOLE V NADOKENNI' ŘÍMSE 1. PATRO

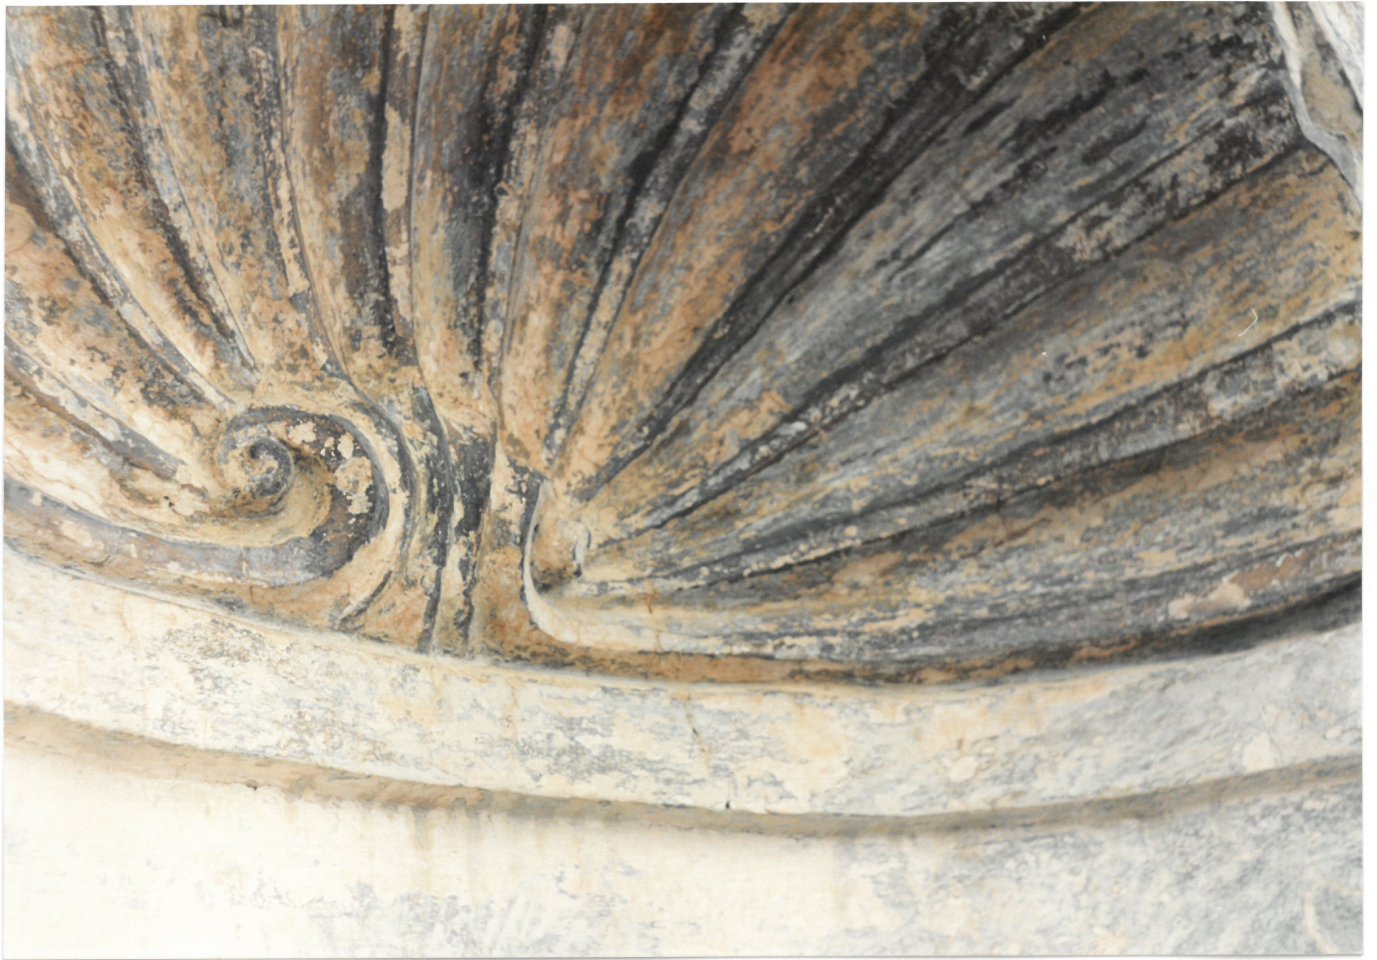
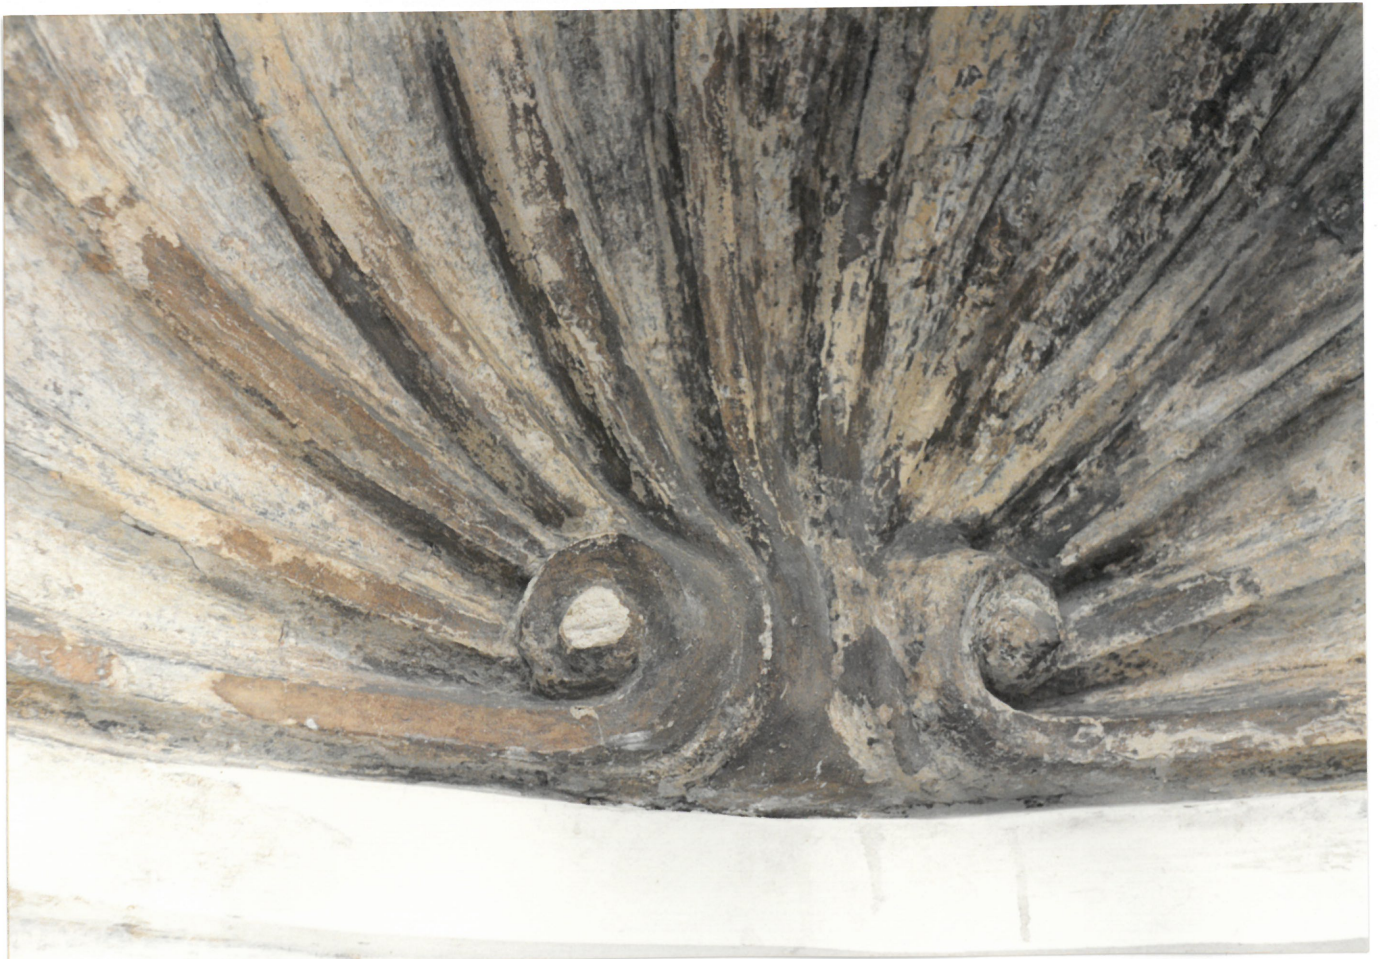
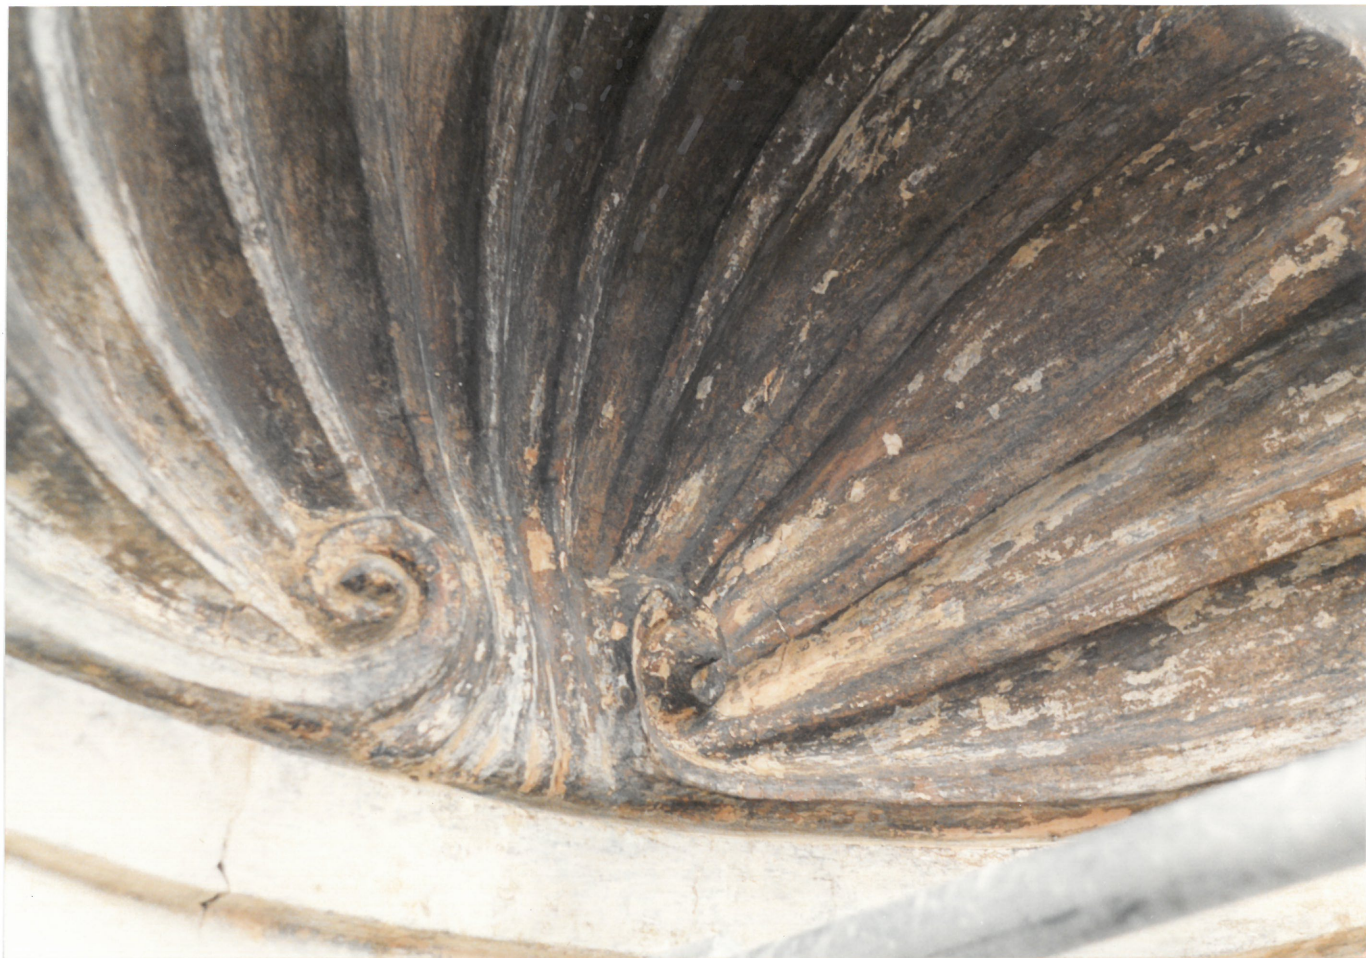
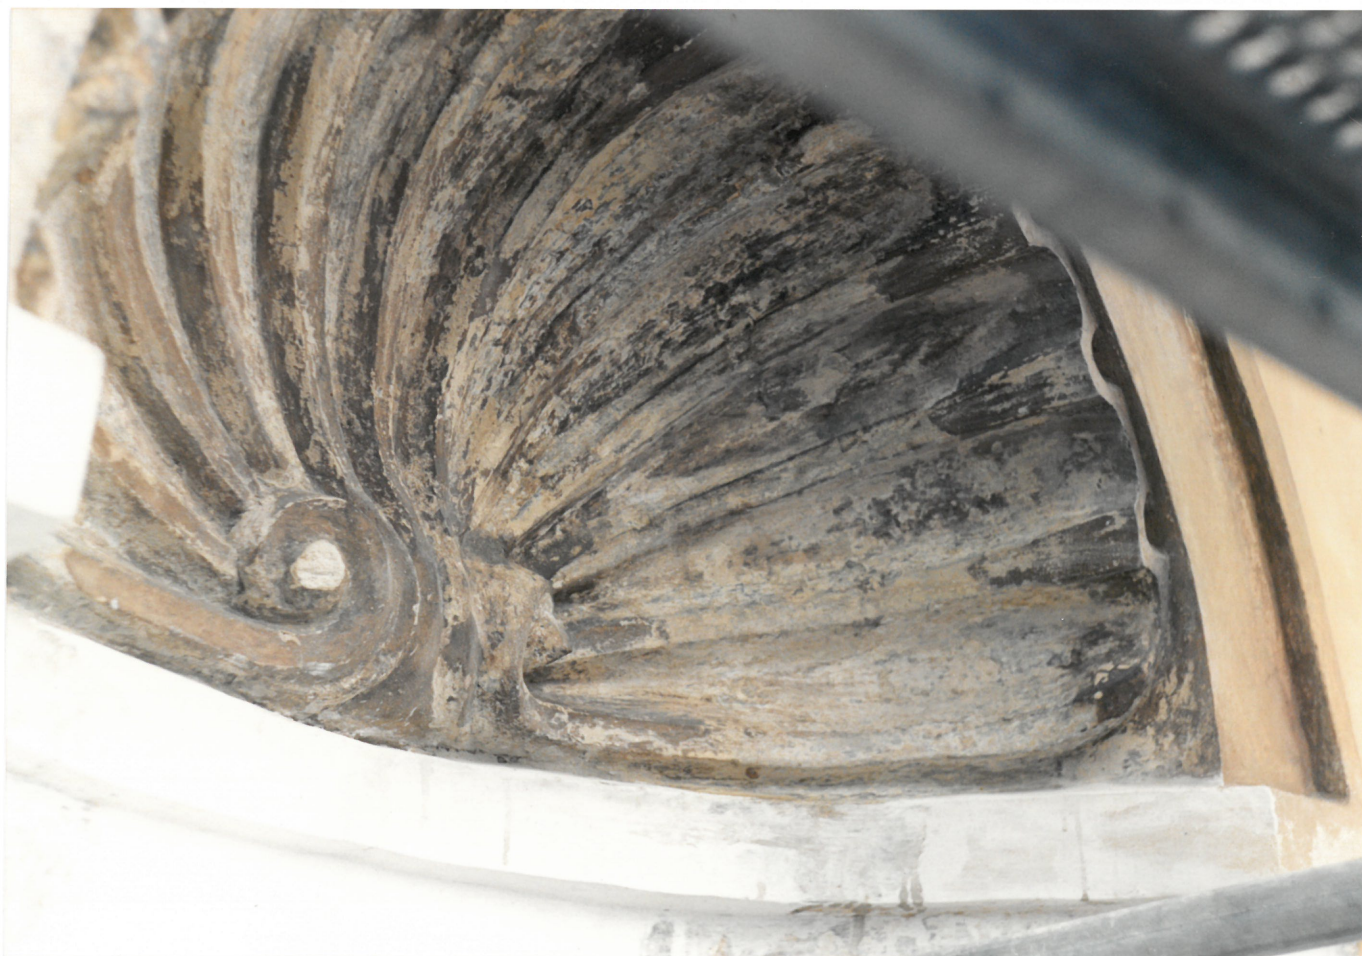
DETAIL MUŠLE V NICE

Z povrchu mušlí a maskaronu se závěsem byly odstraněny vrstvy nátěru, trhliny a poškozené části doplněny .Celý povrch zpevněn vápennou vodou.

Mušle a maskaron se závěsem - opravená místa byla vyretušována a opatřena voskovou fixáží.

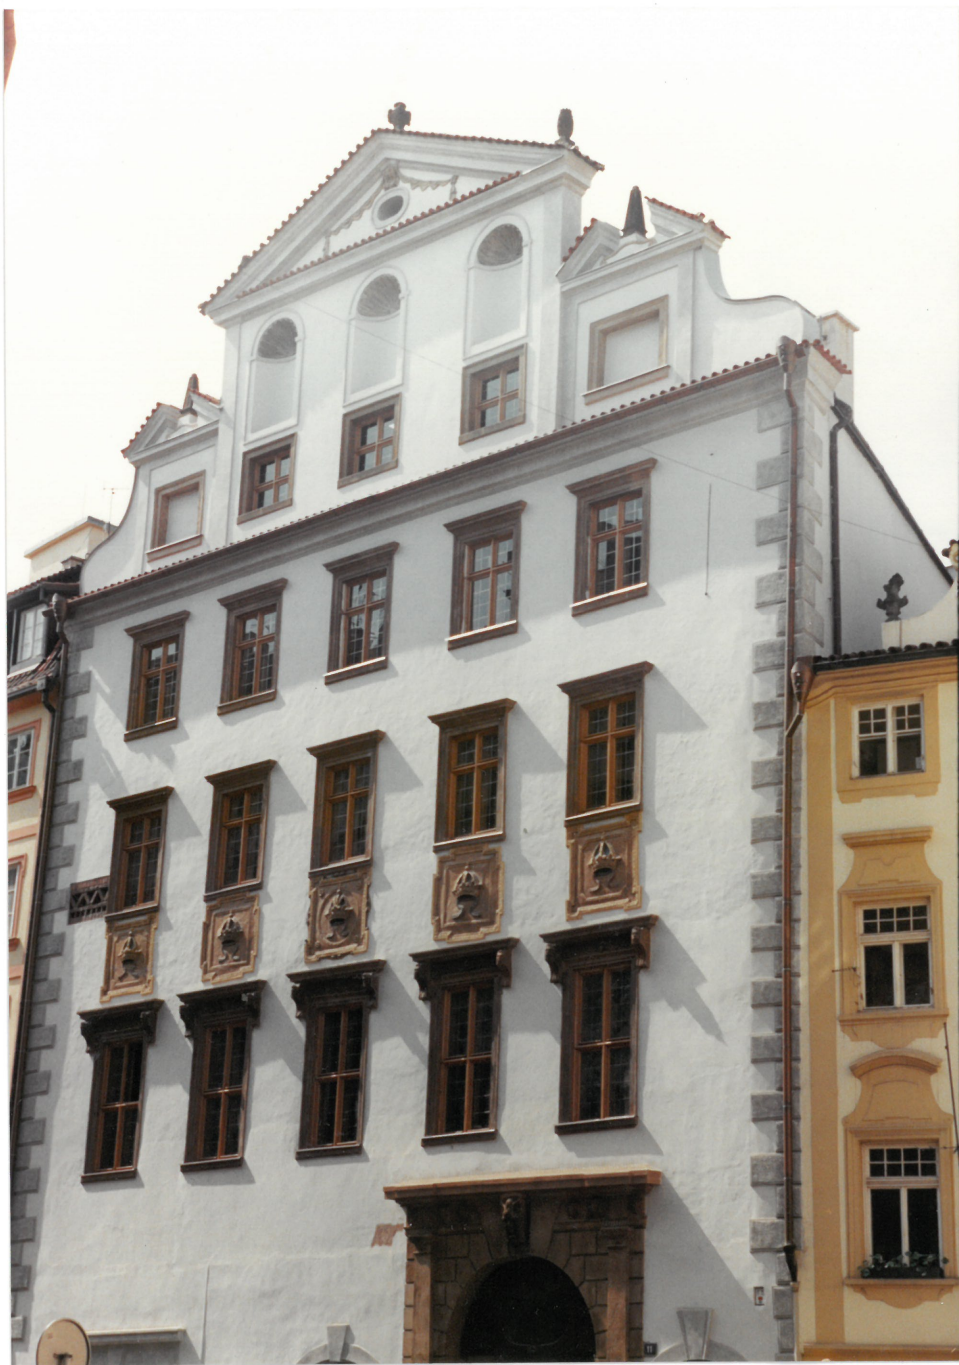
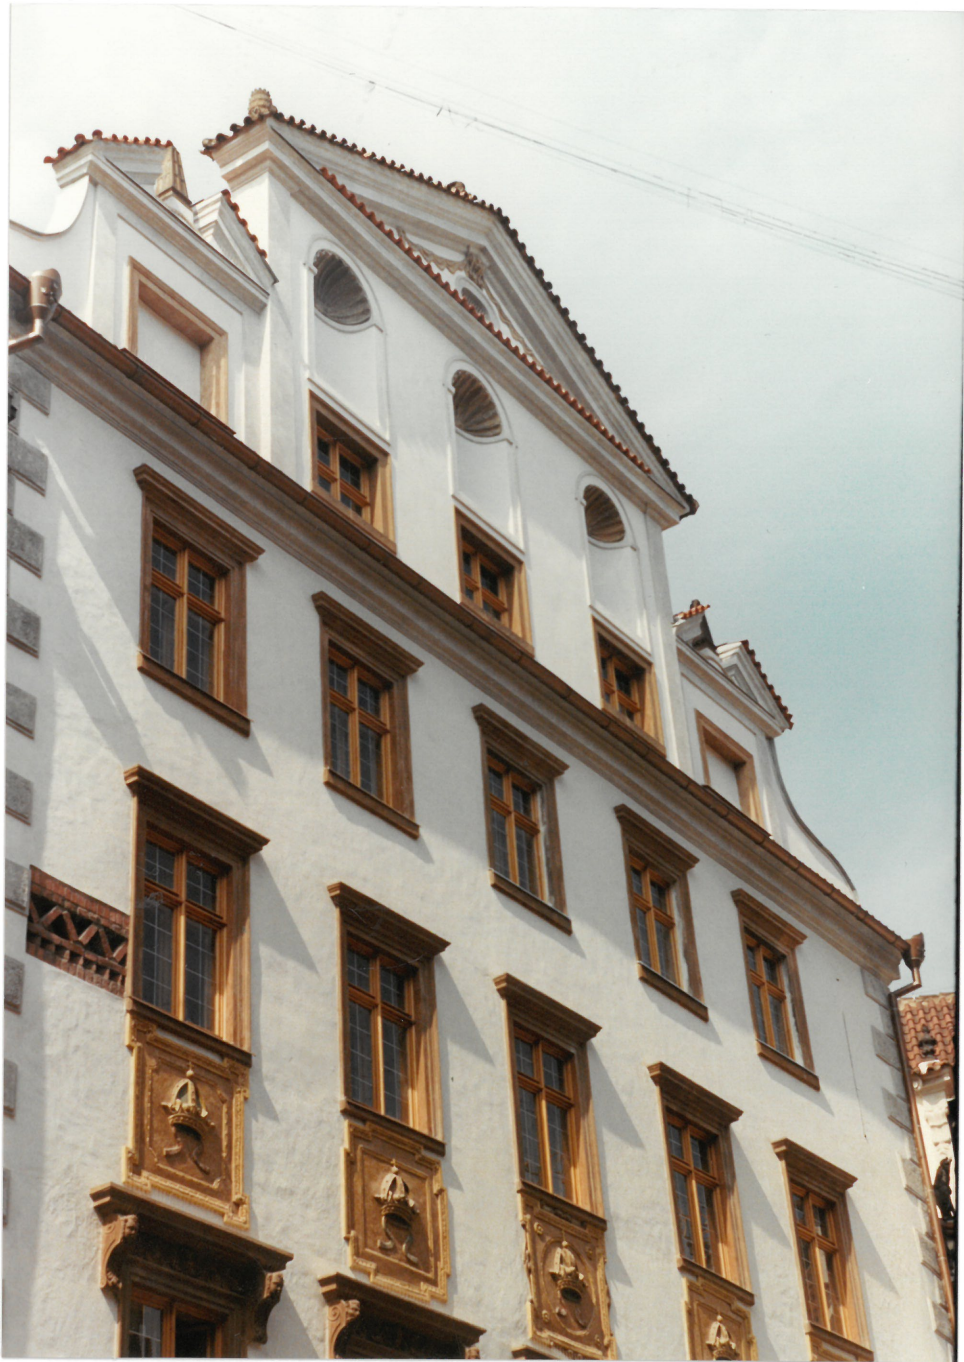
CELKOVÝ POHLED PO RESTAUROVÁNÍ
