ZJIŠŤOVACÍ RESTAURÁČSKÝ PŮZKUM MALEB A POVRCHŮ

ČP. 108/IV, LORETÁNSKÁ, PRAHA HRADČANY

KVĚTEN - ČERVENEC 2011

ORIENTAČNÍ RESTAURÁTORSKÝ PRŮZKUM

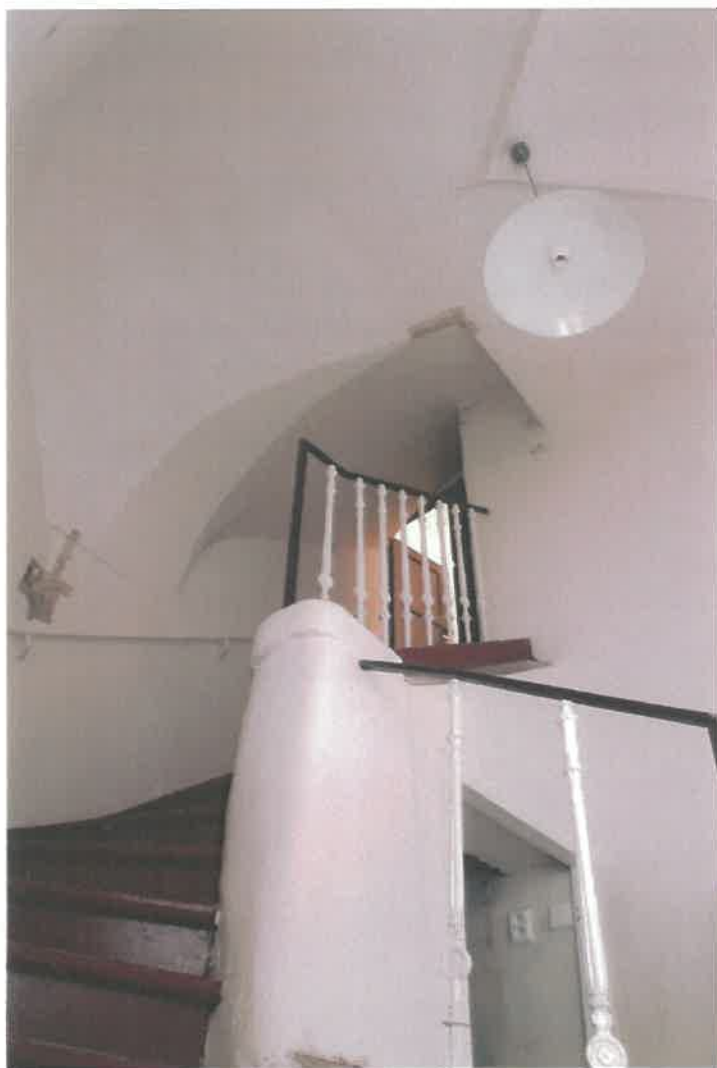
Místnost č. 13 - pohled do prostoru schodiště ke vstupu z chodby (1.42).

V místnosti nebyla nalezena malířská výzdoba. Původně m. č. 13 a 14 tvořily jednu prostorou. Při obnově dveřního otvoru do místnosti č. 16 doporučujeme šetrně odstranit zadržku a při očekávaném nálezu kletovaných omítek na plochách špalety tyto zachovat. Co nejméně zasahovat do kleneb a západní stěny, maximálně využít pro nové rozvody starých tras.

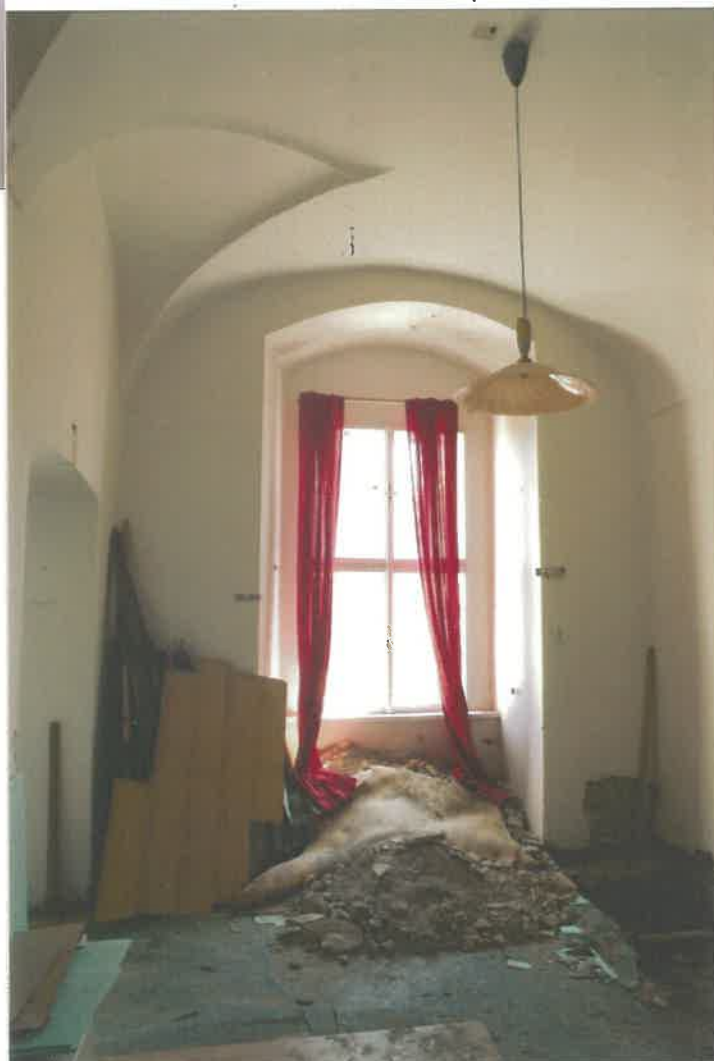
Místnost č. 14 - pohled do místnosti jižním směrem. V jihozápadním rohu místnosti (na fotografii vpravo dole) byla během SHP lokalizována studna.

V místnosti nebyla nalezena malířská výzdoba. Původně tvořily m. č. 14 a 13 jeden prostor s centrálním dveřním otvorem ve východní stěně m. č. 14 (nyní zazděný a nalezený ze strany m. č. 15). Doporučujeme zachovat a chránit klenební partie s původními kletovanými omítkami (včetně zaklenutí okenní špalety), co nejméně zasahovat do kolmých stěn, maximálně využít pro nové rozvody starých tras. V případě obnovy dveřního otvoru do místnosti č. 15 šetrně odstranit zazdívkou a zachovat případné kletované povrchy dveřní špalety. Průběžným čerpáním spodní vody ze studny bude možné eliminovat případné rozsáhlé sanační zásahy do omítek a zdiva kolmých stěn prostor 1 PP.

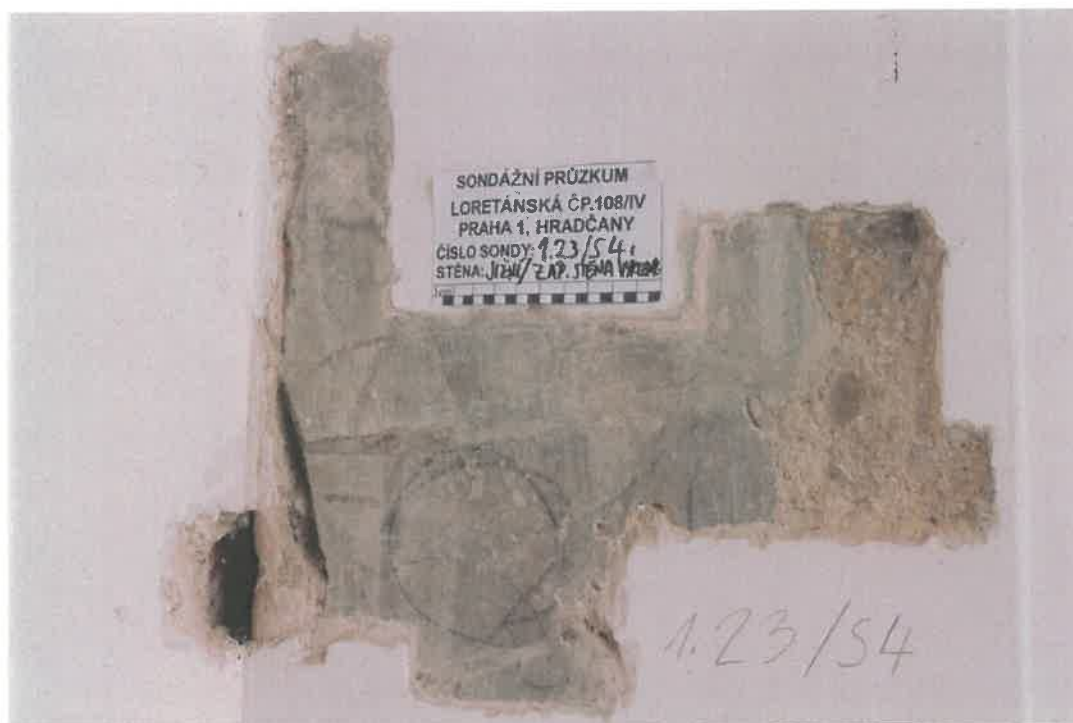
Prostor č. 1.23 - Sonda č. 4 dokládá kletovanou omítku s graffiti.

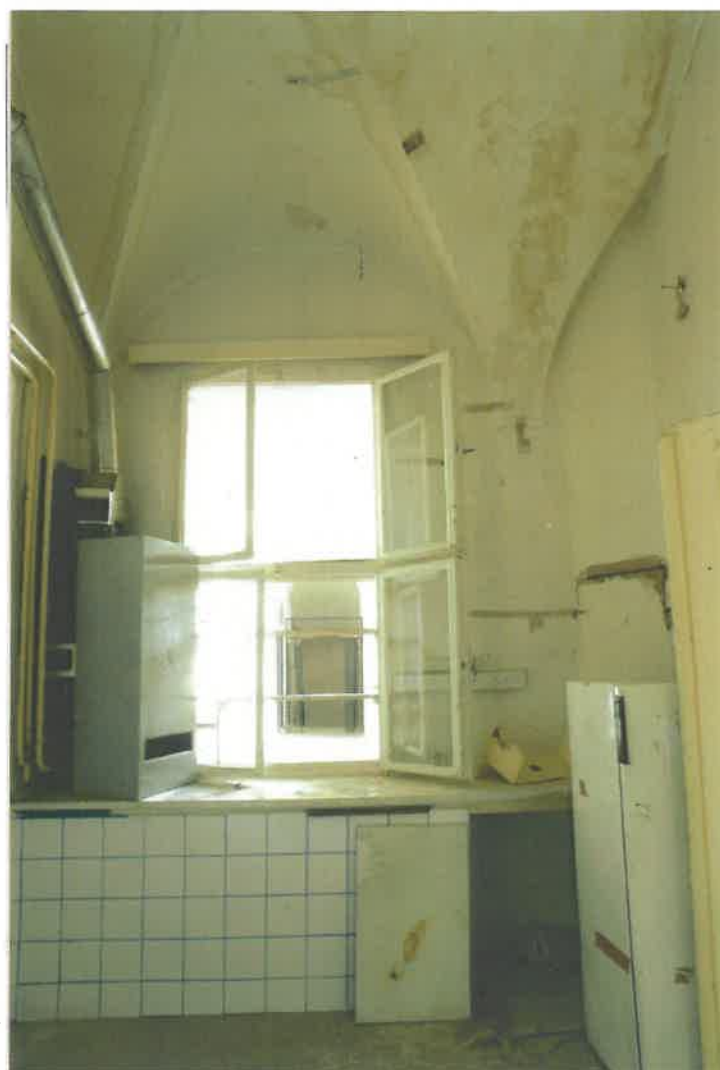
Místnost č. 1.28 - Pohled na západní stěnu místnosti s okenním otvorem vedoucím nad schodiště v prostoru 1.42.

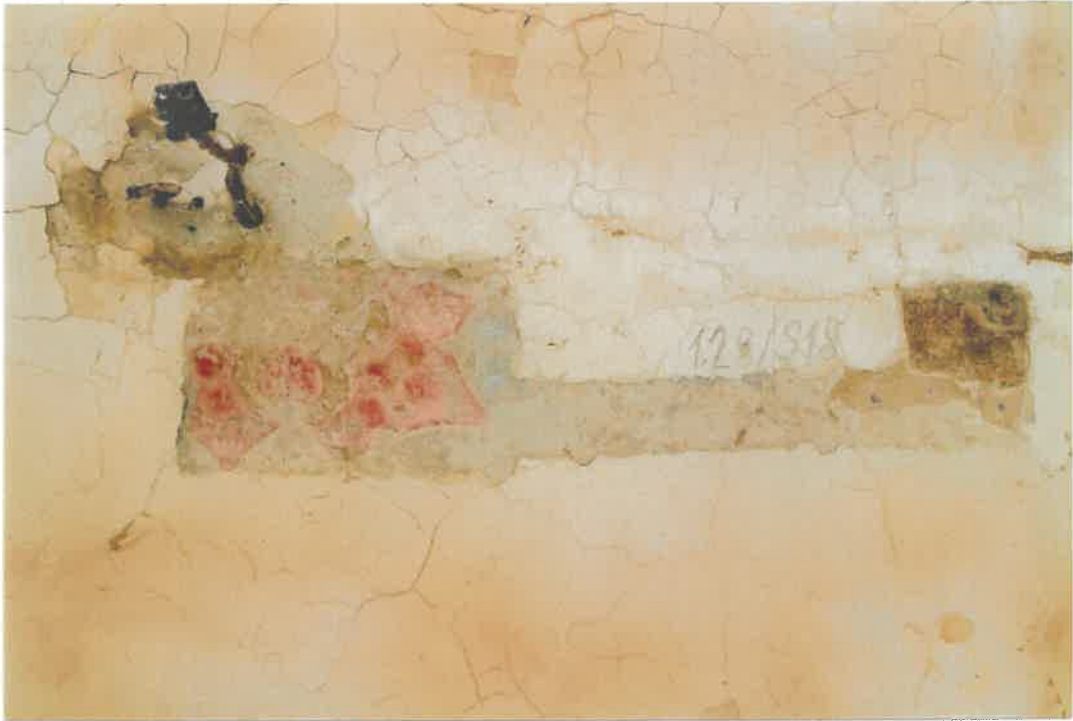
Místnost č. 1.28 - Sonda č. 18 dokládá malovanou rozetu kolem centrálního osvětlovadla z 19. století (?).

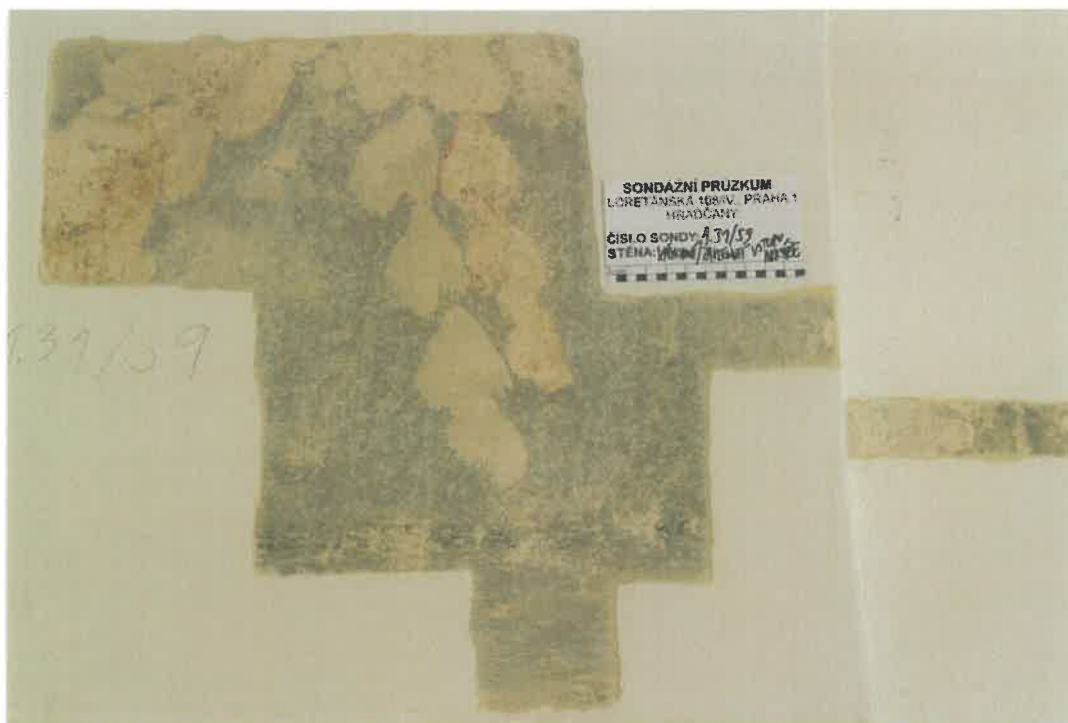
Místnost č. 1.31 - Sonda č. 9, provedená na podhledu klenebního pasu mezi arkýřem a prostorem místnosti, doložila přítomnost mladšího snad barokního (?) malovaného rostlinného dekoru.

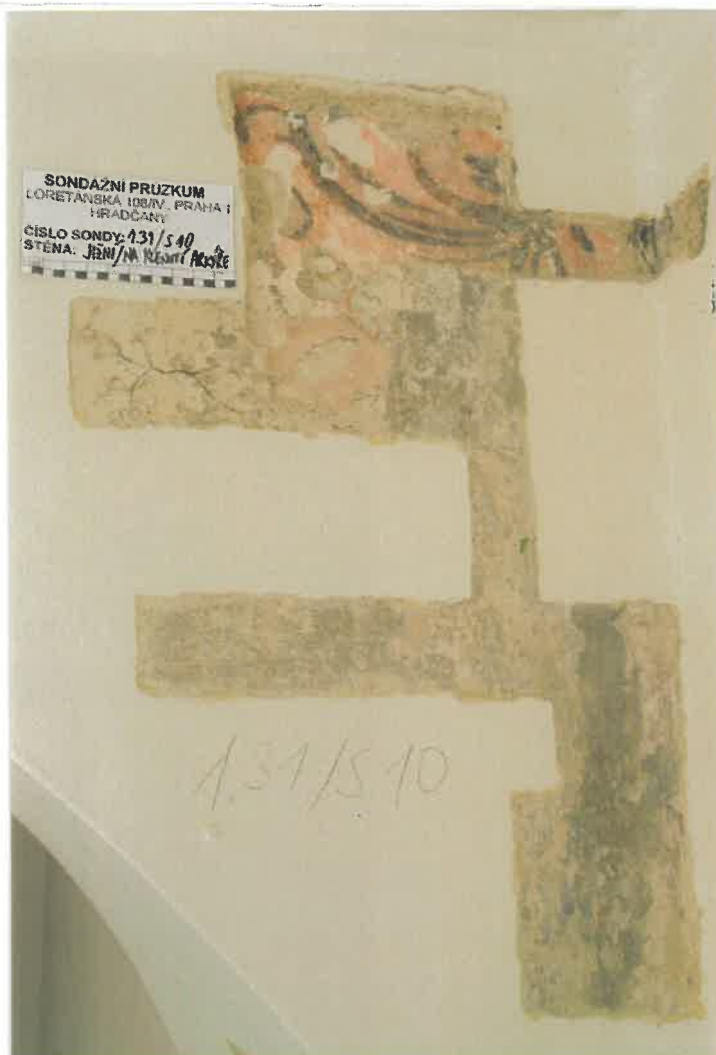
Místnost č. 1.31 - Sonda č. 10 ve cviklu klenutí vstupu do arkýře dokládá existenci několika fází malířské výzdoby. Ve starší z nich, která je osamoceným fragmentem, jde o dekorativní malbu na kletované nejstarší omítce, provedenou černou linkou na červeném podkladě, mladší šedá je vrstvou, která souvisí s nalezeným rostlinným dekorem v sondě č. 9.

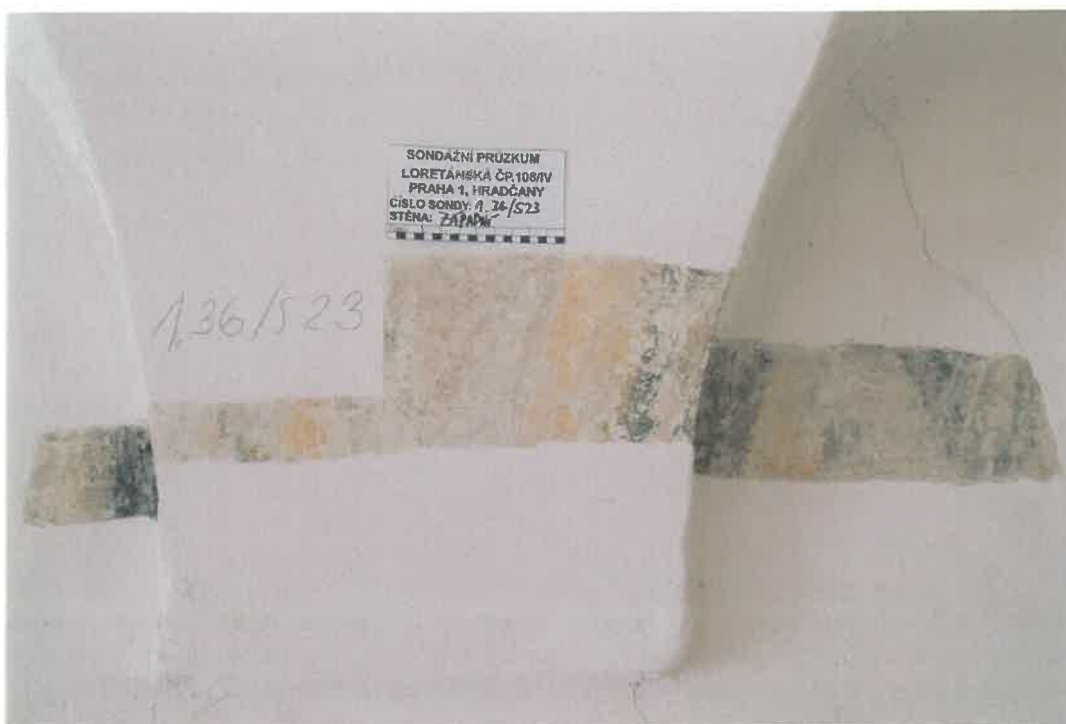
Místnost č. 1.36 - Sonda č. 23 dokládá přítomnost malířské výzdoby poškozené škrabáním. Základní barevný a tvarový rozvrh dekorace je navzdory poškození čitelný.

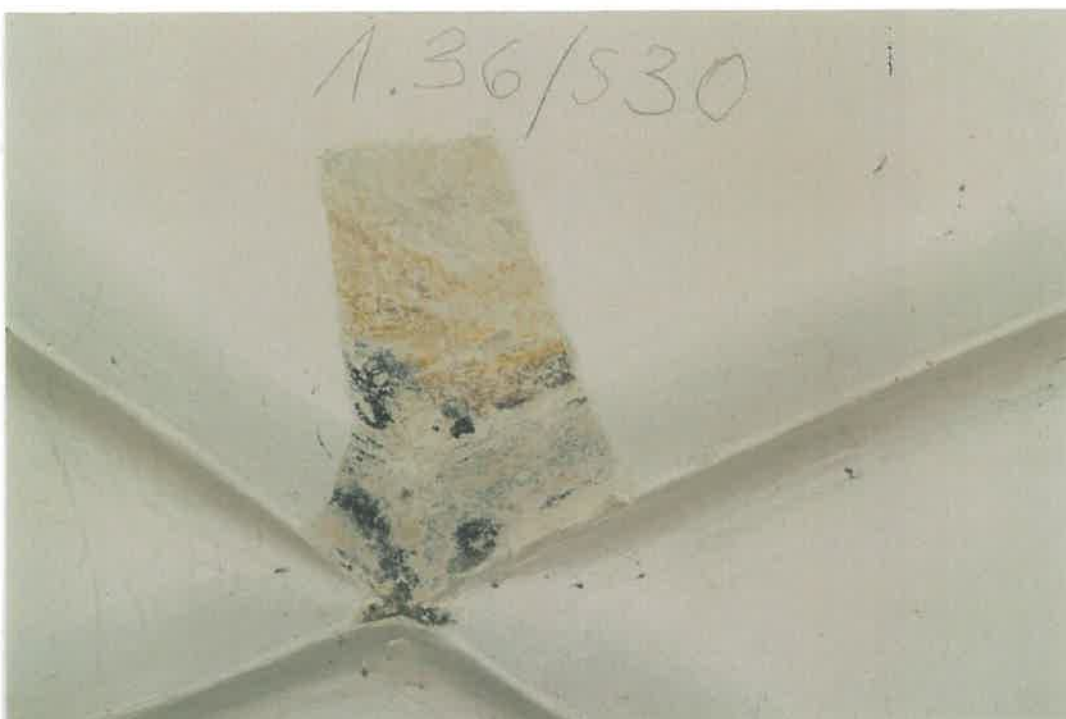
Místnost č. 1.36 - Sonda č. 30 provedená v křížení hřebínků na klenbě dokládá přítomnost nejstarší malířské výzdoby poškozené škrabáním na povrchu kletovaných omítek.

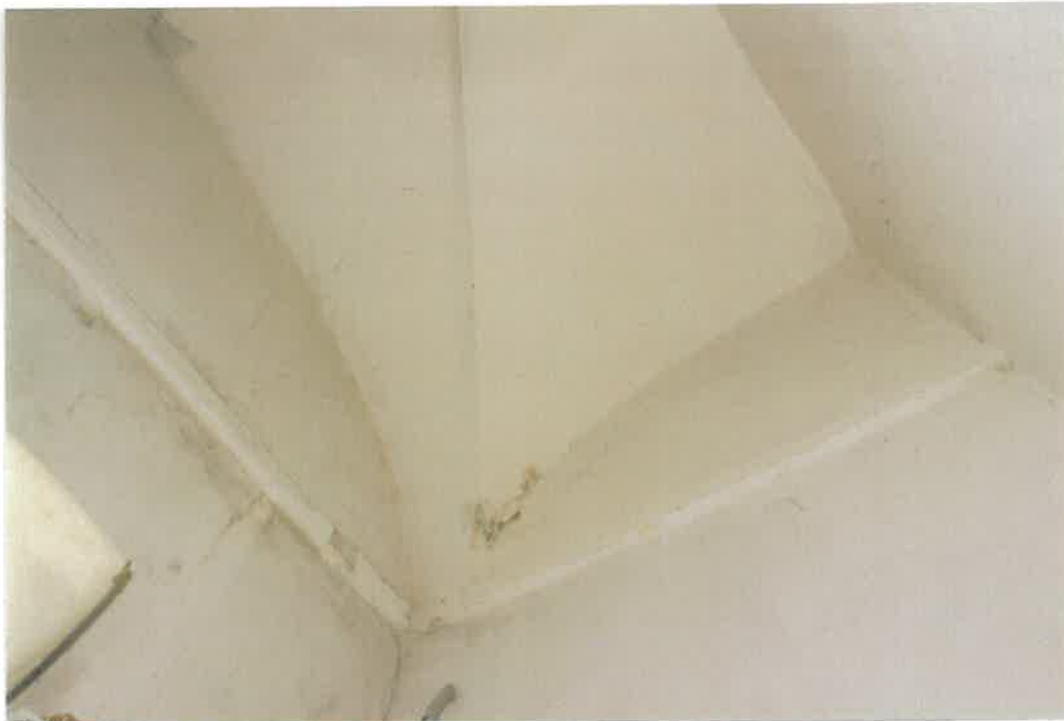
Prostora č. 1.37 - Pohled na klenbu a horní partii severní a východní stěny. V tomto prostoru je část horizontální štukové pásky lemující původně celý prostor, rozdělený dnes příčkami na prostory č. 1.36, 1.37 a 1.38. Štuková páska se nachází v partii přechodu kolmých stěn a kleneb.

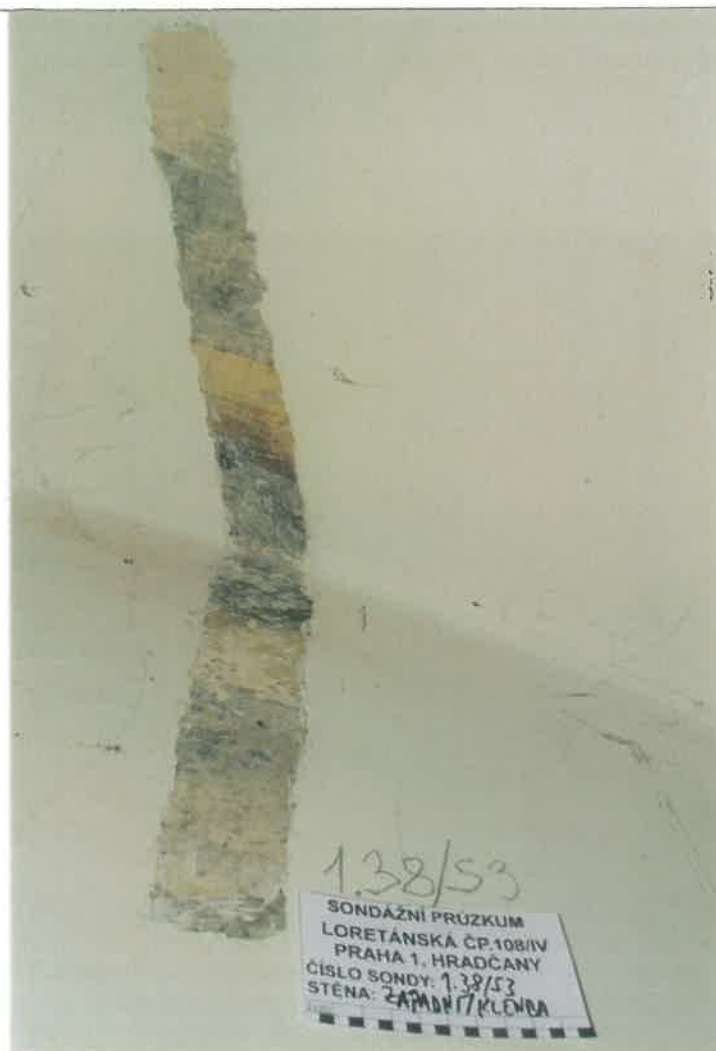
Prostora č. 1.38 - Sonda č. 3 na přechodu klenby a západní stěny dokládá malířskou výzdobu identickou s výzdobou v místnosti 1.36, se kterou tvořil tento prostor jeden celek. Zde je malba podstatně lépe dochovaná, než v sousední místnosti 1.36.

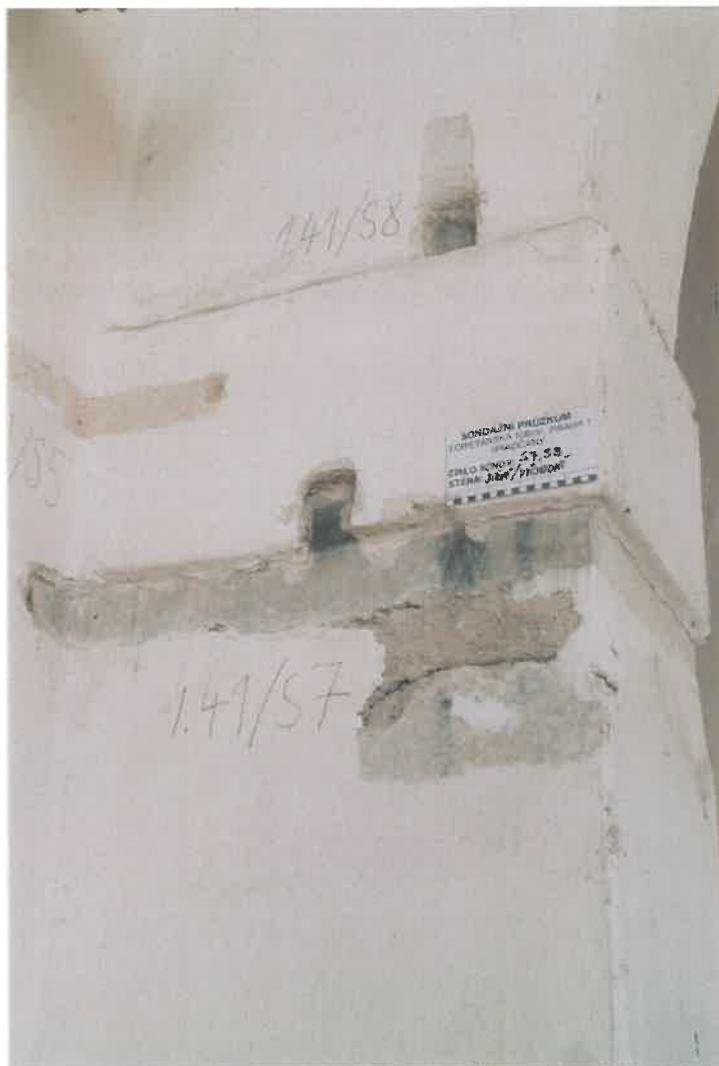
Prostor č. 1.41 - Sondy č. 7 a 8. Sonda č. 7 dokládá, že ve fázi manýristické dekorativní výmalby nebyl štukový pásek v doběhu klenutí arkády na kolmé stěně (v patce) přítomen.

Restaurátoři doporučují prezentaci hodnotné manýristické výzdoby a kletovaných omítek celého prostoru. Prvním krokem by měl být rozšířený průzkum s cílem lokalizace kletovaných omítek a jejich malířské výzdoby, 2. mechanický odkryv restaurátorem nástěnných maleb, 3. odstranění nevhodných stavebních zásahů a 4. konzervace nebo restaurování nalezených fragmentů včetně doplnění poškozených architektonických částí v kletovaném štku. Restaurátoři nedoporučují žádné sanační zásahy v dolních částech stěn.

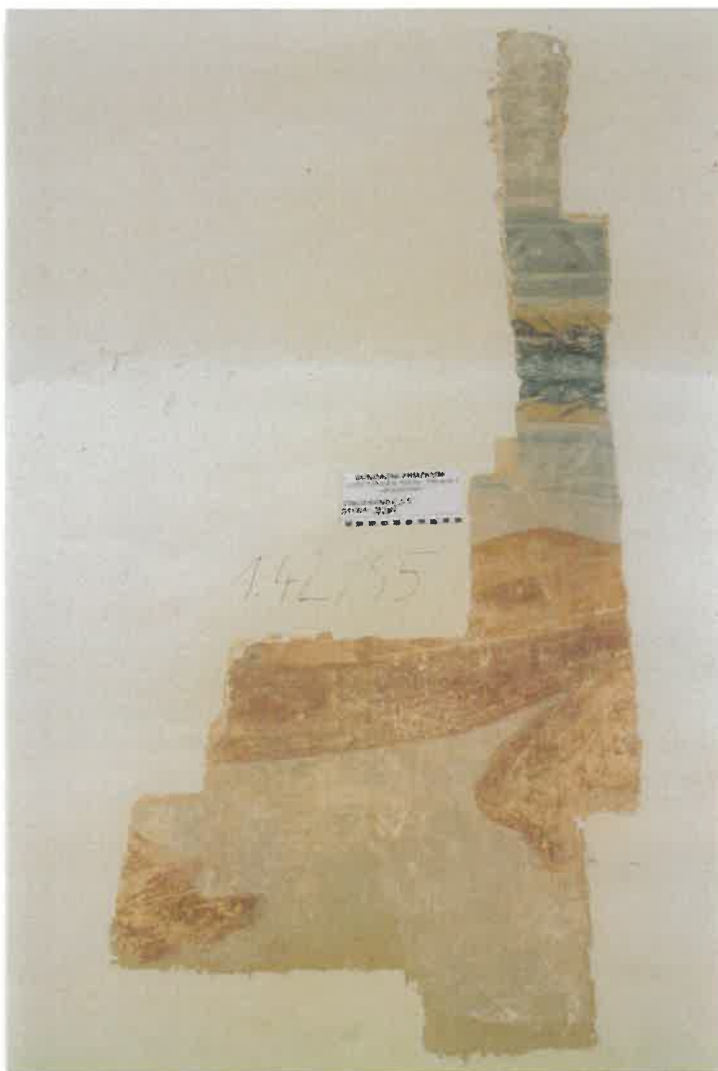
Prostor č. 1.42 - Sonda č. 5 provedená na přechodu jižní stěny a klenby. V tomto místě je manýristická dekorativní malba na kletovaných omítkách mimořádně dobře dochovaná (viz popis v textu dokumentace).

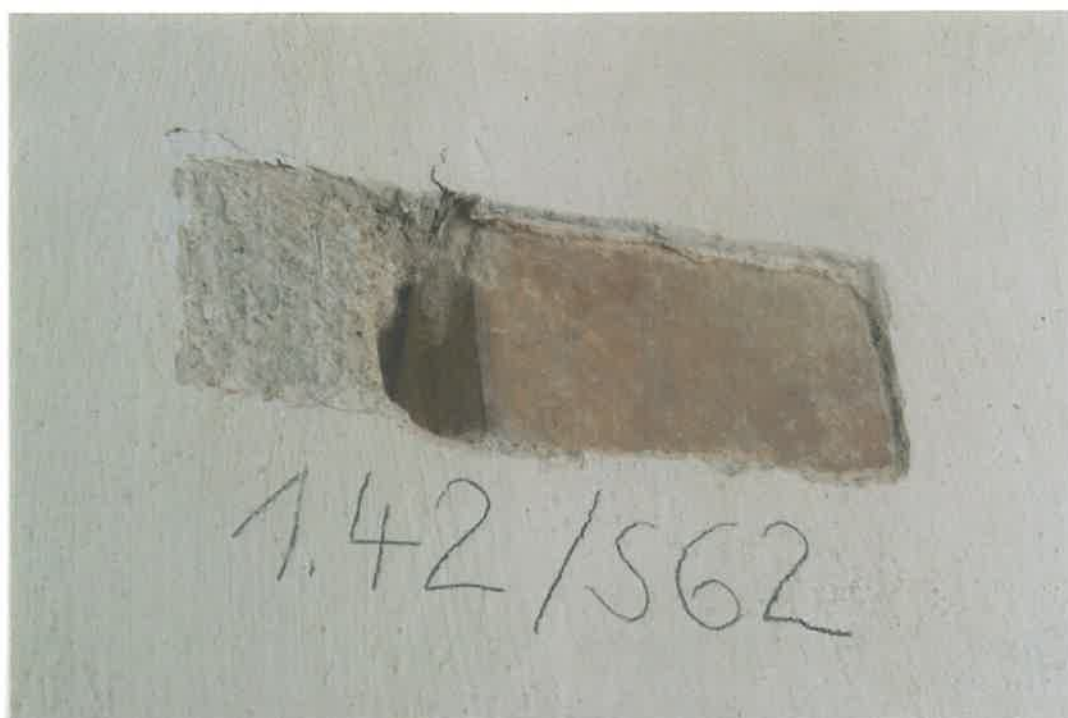
Prostor č. 1.42 - Sonda č. 62. Dokládá zadržný průstup v severní stěně (mezi chodbou 1.42 a současným vstupem do residence). Je zde zachycena kletovaná omítka okrové barevnosti s charakteristicky vytvarovanou nárožní hranou.

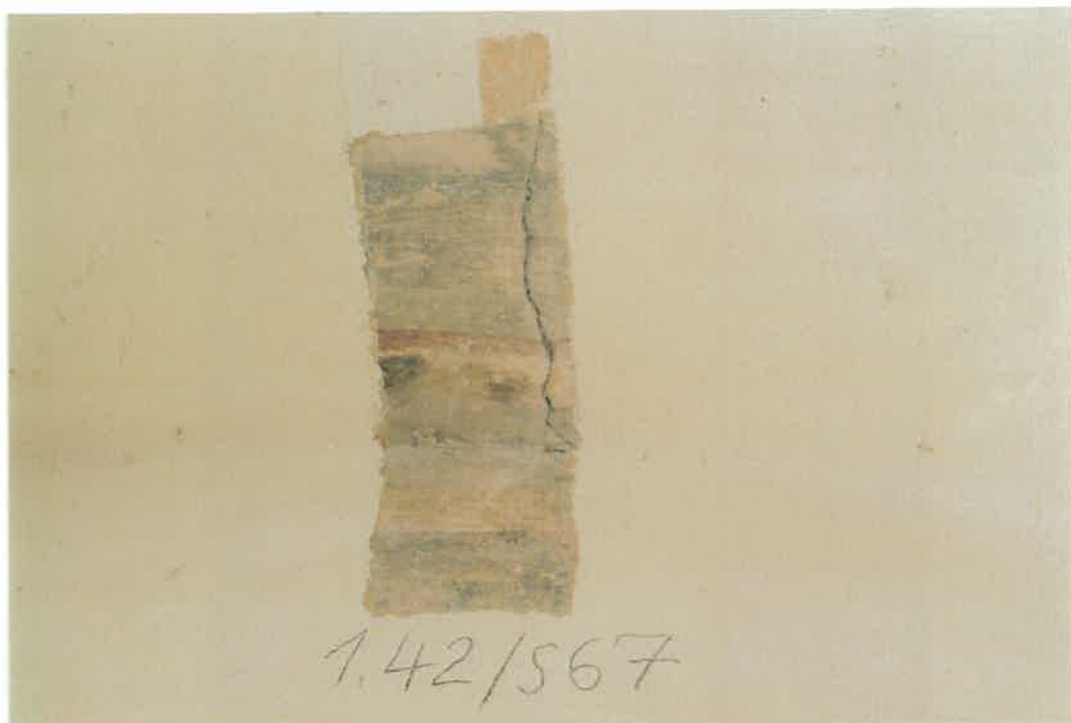
Prostor č. 1.42 - Sonda č. 67 na rozhraní stěny a klenby v západní části chodby. Dokládá též malířskou dekorativní výzdobu, která je však poněkud jiná než malba nalezená ve východní části chodby.

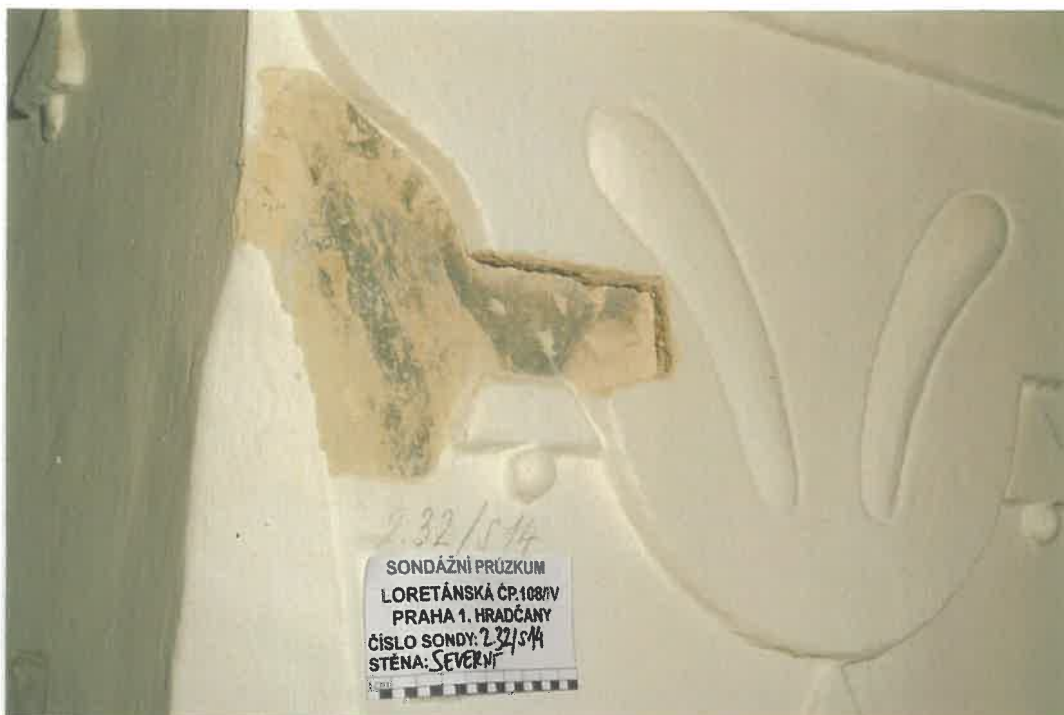
Prostor č. 2.32 - Sonda č. 14 na centrálním pilíři schodiště. Pod mladší štukaturou malované dekorativní malované členění na kletované omítce.

Restaurátoři nedoporučují prezentovat povrchy kletovaných omítek s nalezenými fragmenty dobové malířské výzdoby. S ohledem na výzdobný program přílehlých místností 2. NP tzv. rezidence, by měla být preferována historizující barokní podoba schodiště. Důrazně upozorňujeme na nutnost ochrany kletovaných omítek a lokální malířské výzdoby v průběhu rekonstrukce objektu – místy je pokrývá minimum obětních sekundárních vrstev (případ Z konce piliře včetně zdi). Zaslepení hodnotných nálezů v sondách by měl provést restaurátor nástěnných maleb. Respektovat staré trasy rozvodů, šetrně odstraňovat novodobé opláštění stupňů schodů.

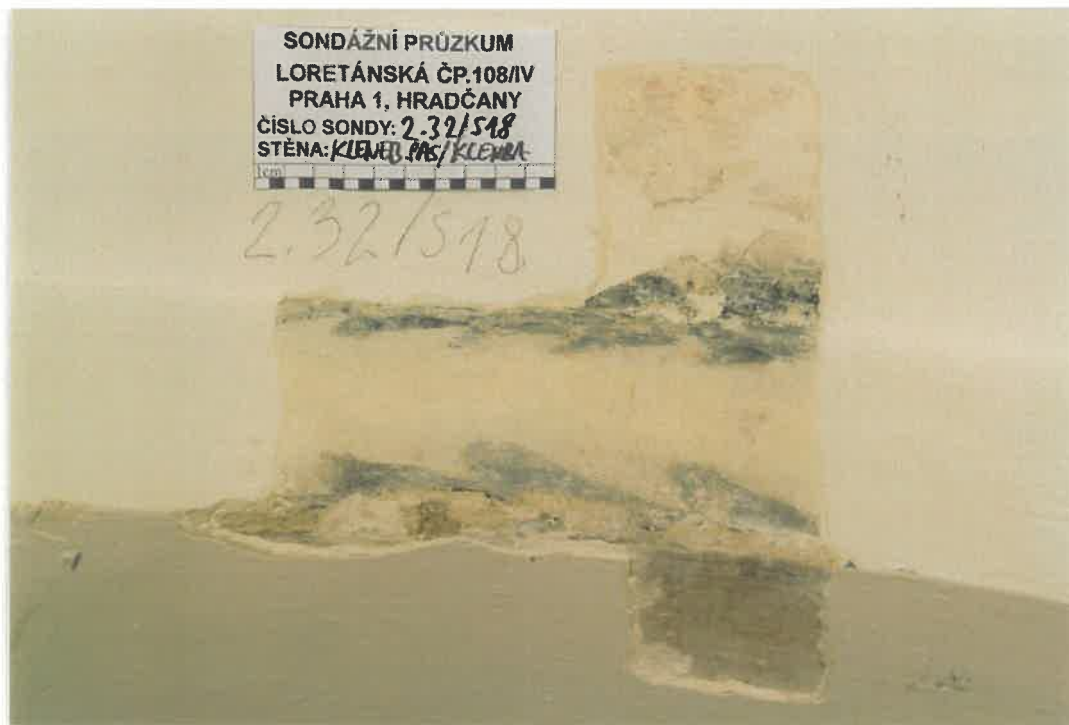
Prostor č. 2.32 - Sonda č. 18 dokládá dekorativní malované lemování na hraně zaklenutí schodiště a klenebního pasu.

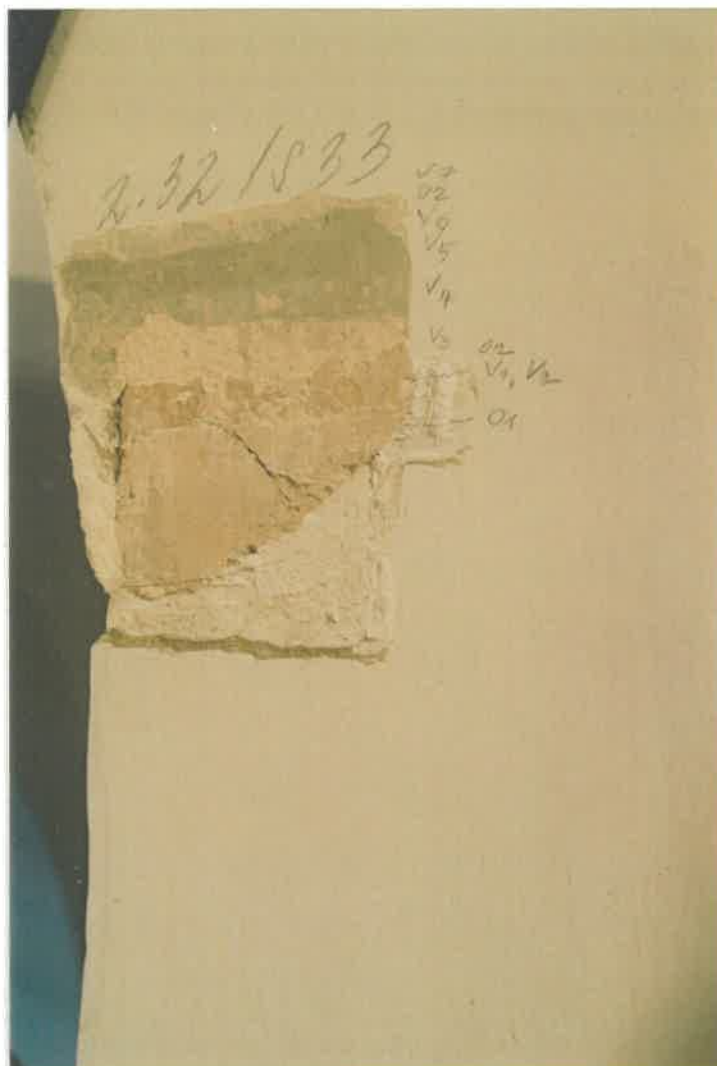
Prostor č. 2.32 - Sonda č. 33 dokládající stratigrafii nátěrů na kletované omítce.

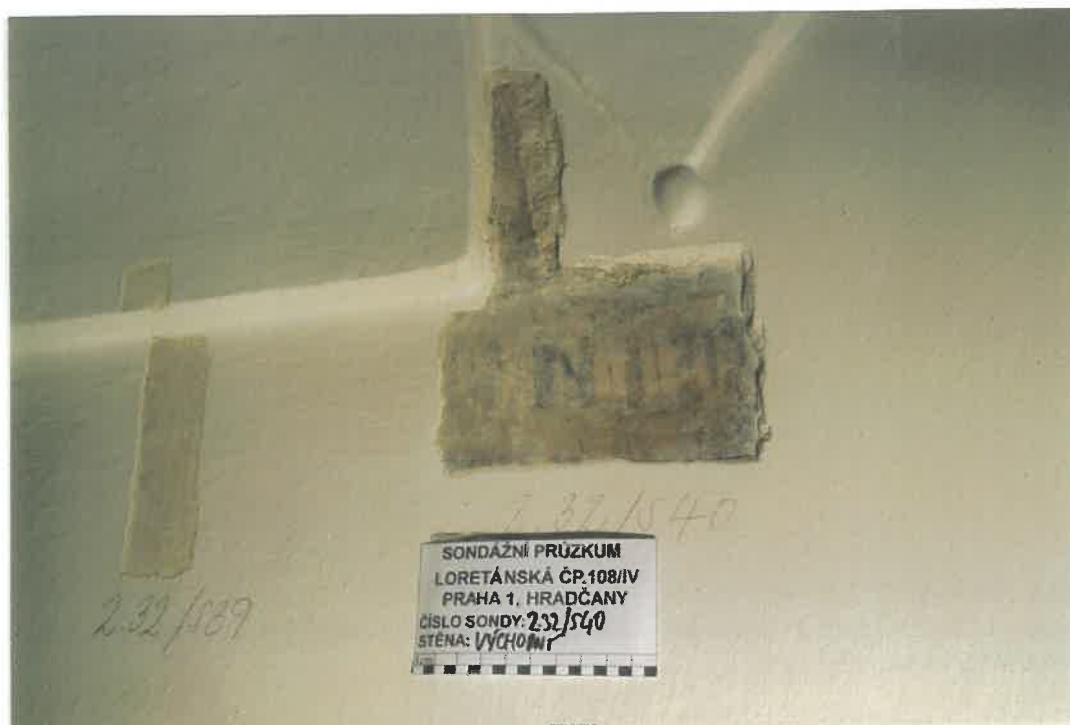
Prostor č. 2.32 - Sonda č. 40 na východní stěně v partii přechodu kolmé stěny a klenby. Dekorativní malba na kletované omítce podobně členěná jako na některých nalezených maľovaných trámech (např. v místnosti č. 2.22 či 2.18) a fragmentech vlysů mezi trámy.

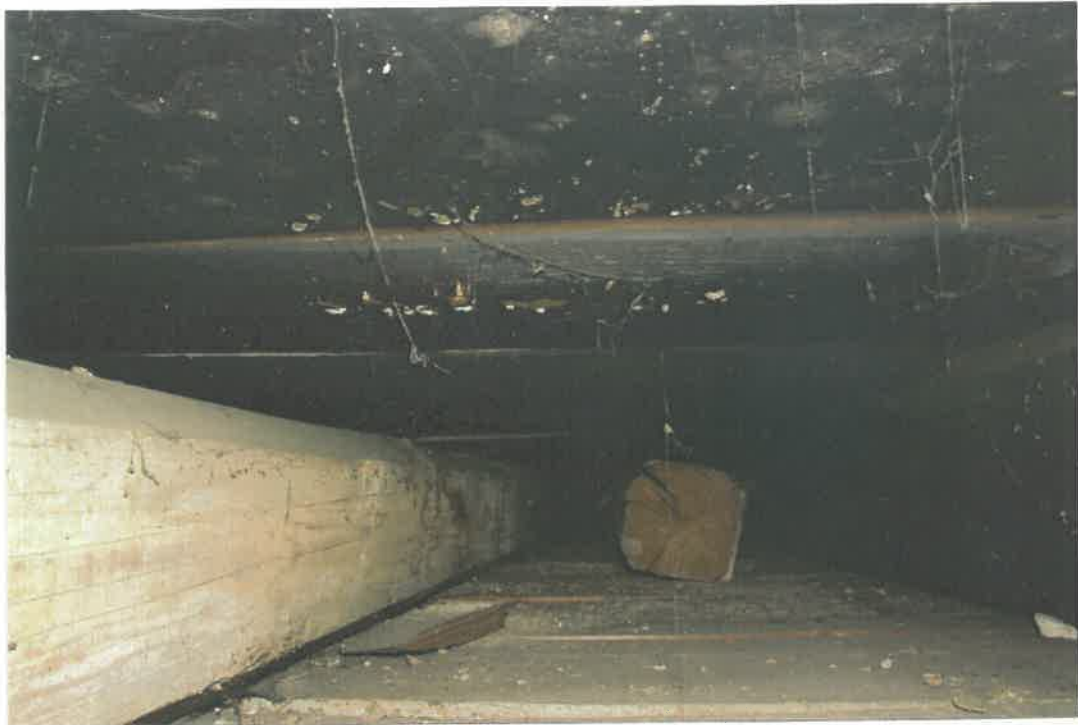
Místnost č. 2.28 - Dřevěný malovaný záklopový strop poškozený dehtovými zplodinami při úniku kouře do meziprostoru nad barokním podhledem z dřevěho komína ve stěně mezi m. č. 2.28 a 2.33.

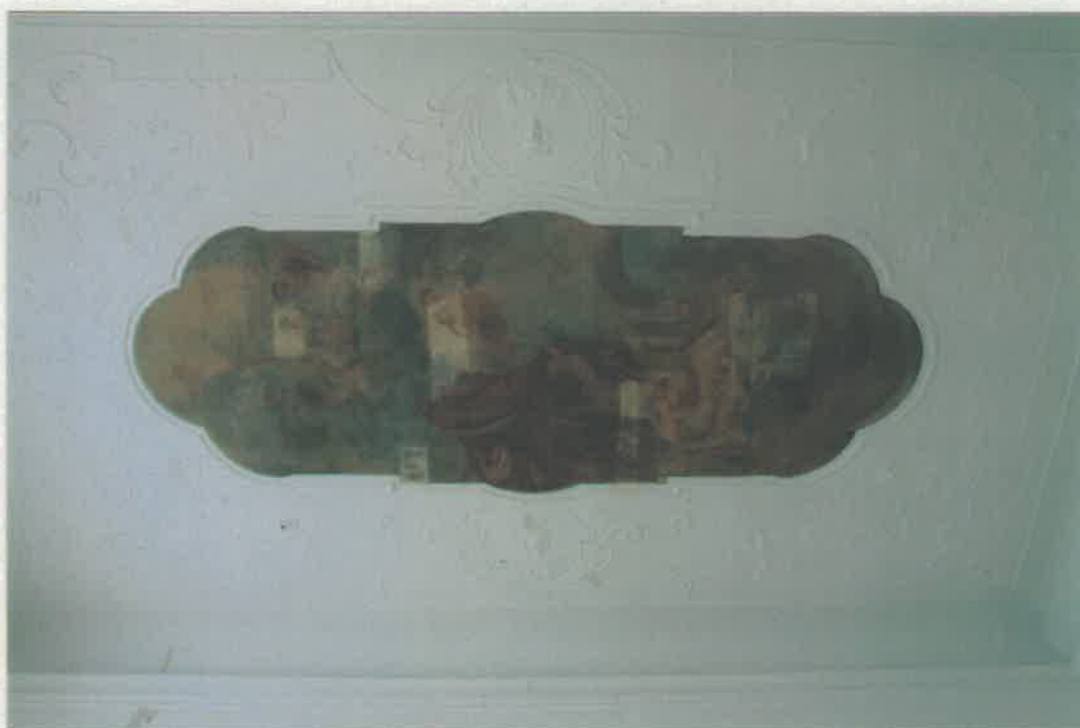
Místnost č. 2.33 – stav po provedení sondážního průzkumu na nástropní malbě.

Podobu jemně modelovaných štukatur deformují robustní druhotné nánosy malířských monochromních nátěrů a lokálně i hrubé, ledabyly provedené novodobé vysprávky. Všechny nepůvodní nátěry a nevyhovující plastické opravy doporučují restaurátoři opatrně a citlivě odstranit, plastickou výzdobu stropů všech čtyř místností a arkýře včetně štukových rámu nástropních maleb i podfabionových říms kompletně restaurovat včetně rehabilitace barevnosti povrchových úprav.

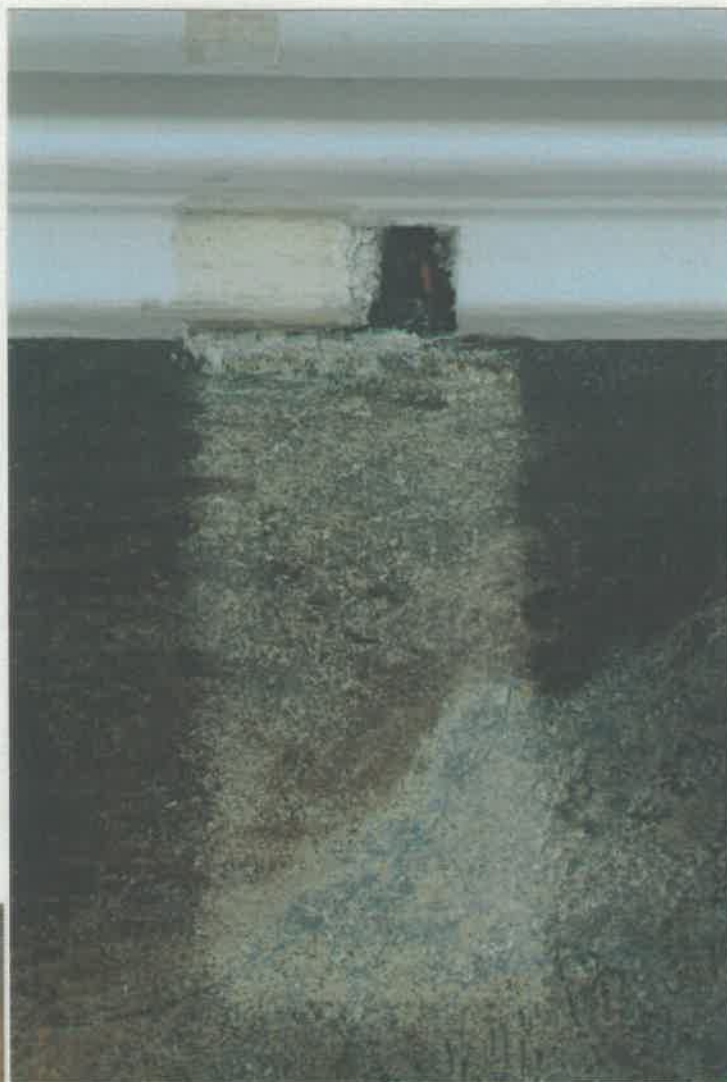
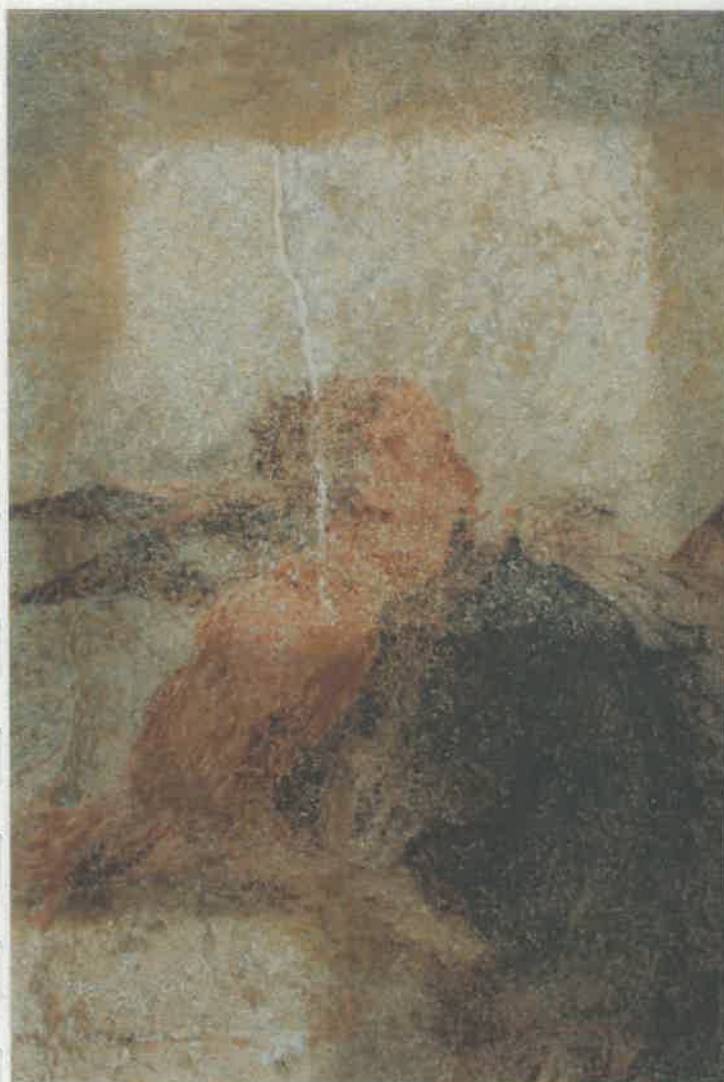
Místnost. č. 2.34 – sondážní průzkum ve vrstvách povrchových nečistot, ztmavlých fixáží, přemaleb a retuší, detaily.

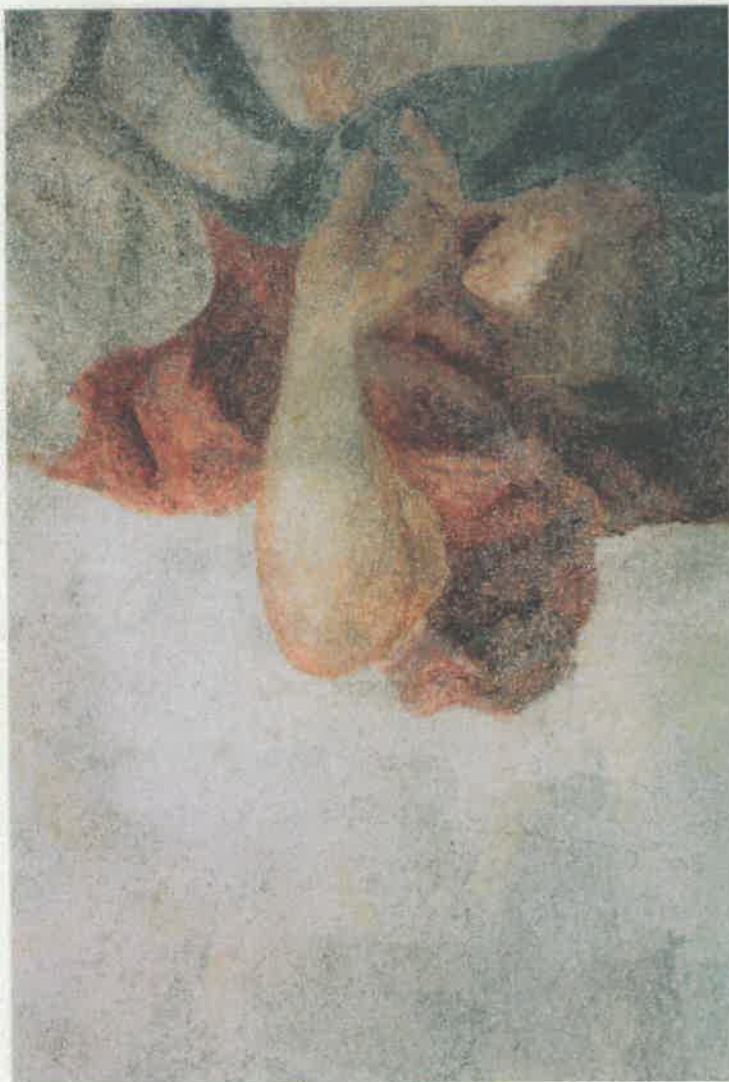
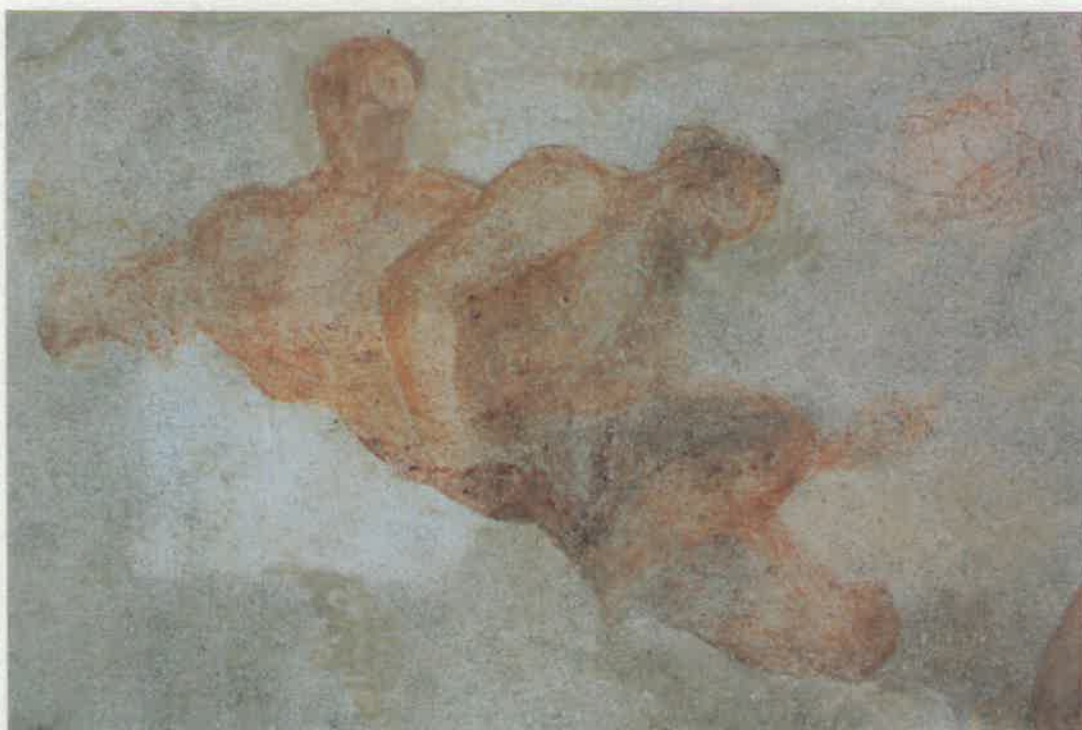
Místnost č. 2.35 – sondážní průzkum ve vrstvách povrchových nečistot, ztmavlých fixází a retuší, detaily.

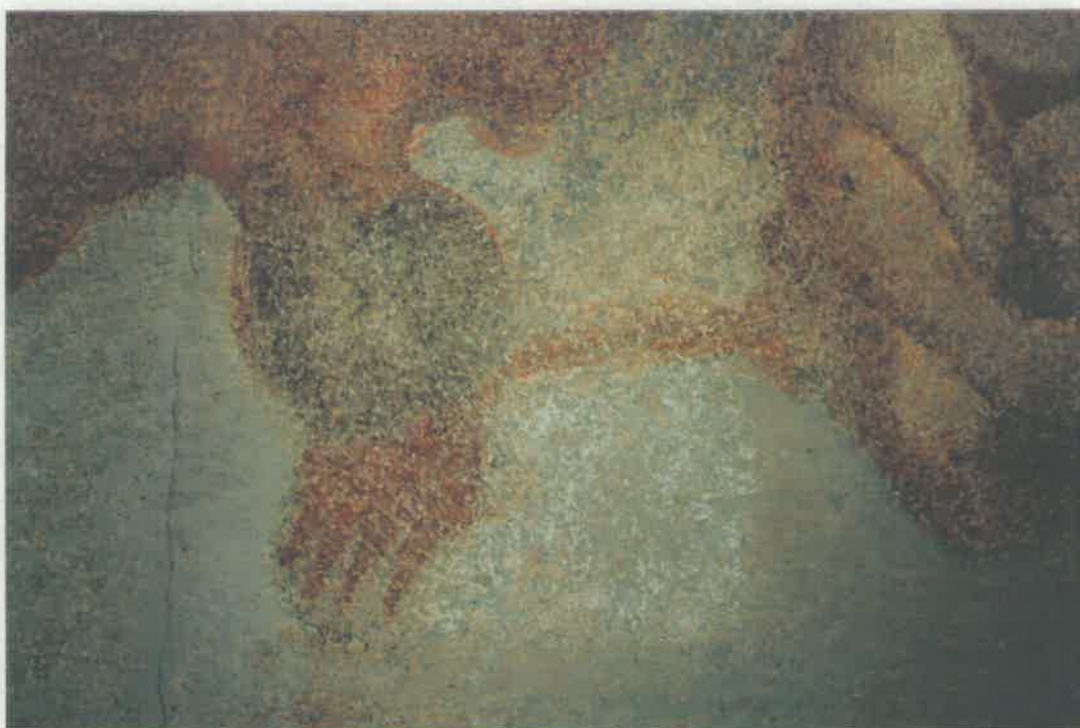
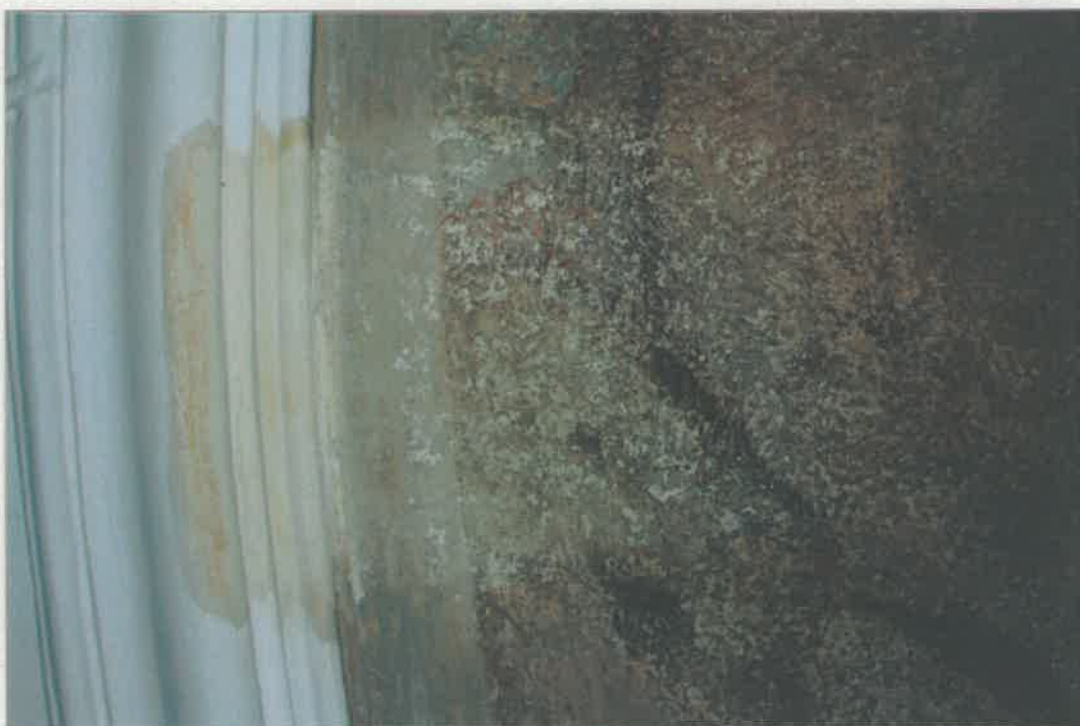
Místnost č. 2.36 – sondážní průzkum ve vrstvách povrchových nečistot, ztmavlých fixází a přemaleb, detaily.
