ZJIŠŤOVACÍ RESTAURÁČSKÝ PŮZKUM MALEB A POVRCHŮ

ČP. 108/IV, LORETÁNSKÁ, PRAHA HRADČANY

KVĚTEN - ČERVENEC 2011

ORIENTAČNÍ RESTAURÁTORSKÝ PRŮZKUM

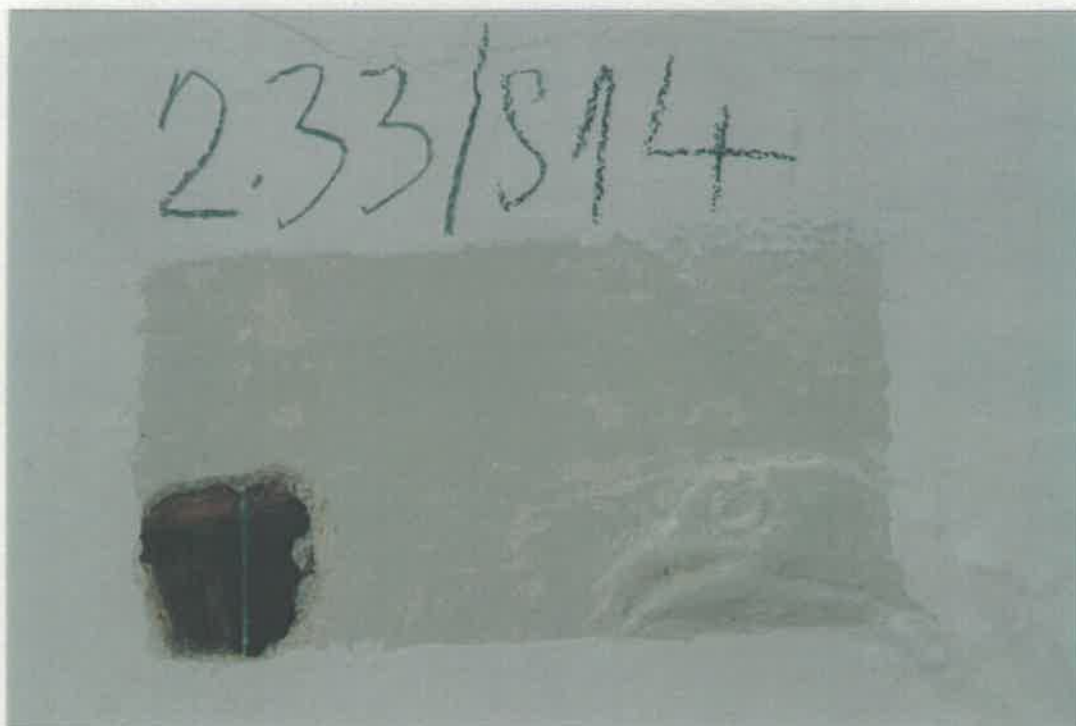
Místnost č. 2.33 – strop, sonda S14 do podkladových vrstev až na dřevěný podhled.
Na povrchu štukatury nepůvodní úprava, která nebyly odstraněna při restaurování
ve 20. letech 20. stol.

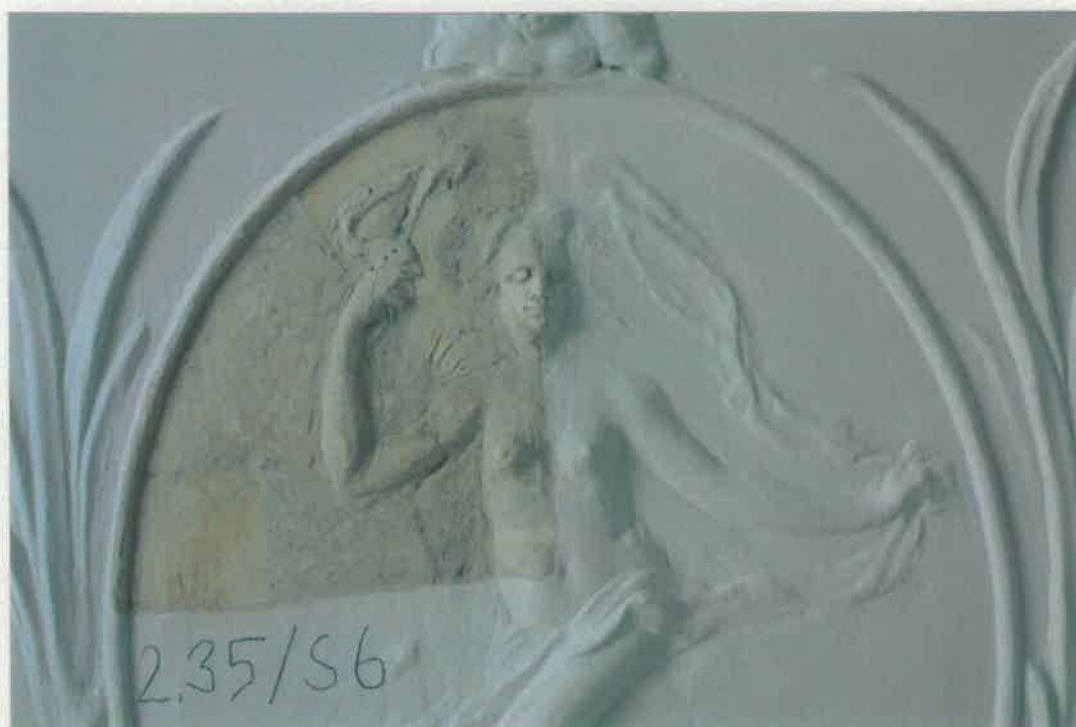
Místnost č. 2.35 – strop, sonda S6. Na povrchu původní povrchové úpravy (tenký vápenný nátěr v barvě slonové kosti) jsou zbytky špatně odstraněných nepůvodních nátěrů v barvě šedo zelené.

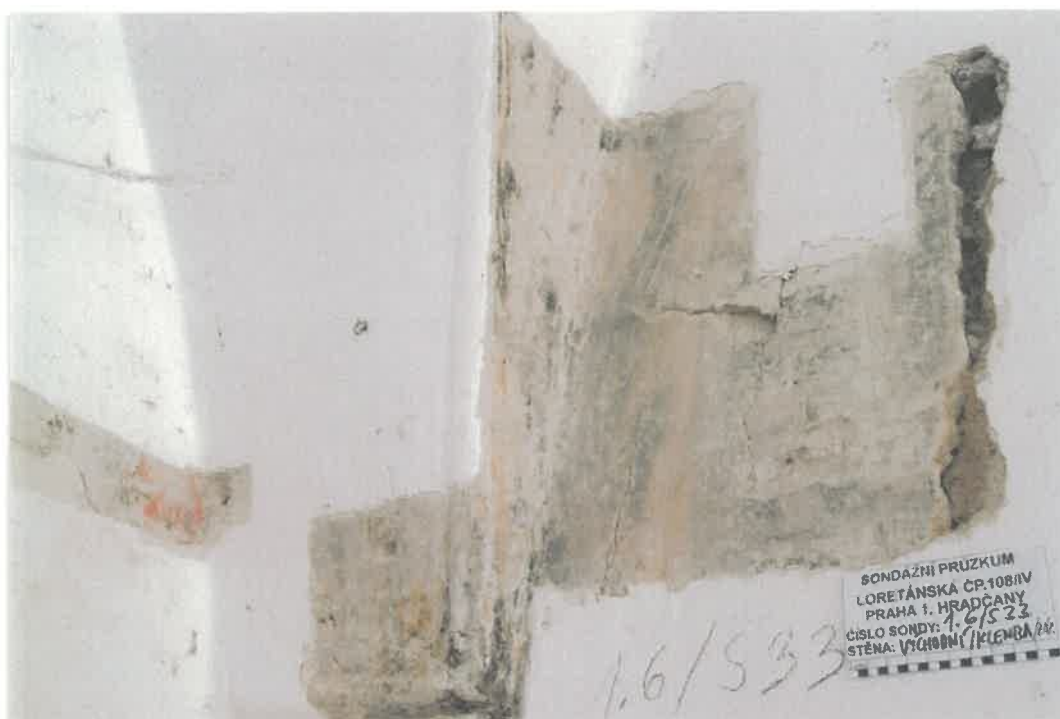
Prostor č. 1.6 (Průjezd) - Sonda č. 33. Při odkrytí větší plochy je manýristická dekorativní malba poměrně dobře čitelná.

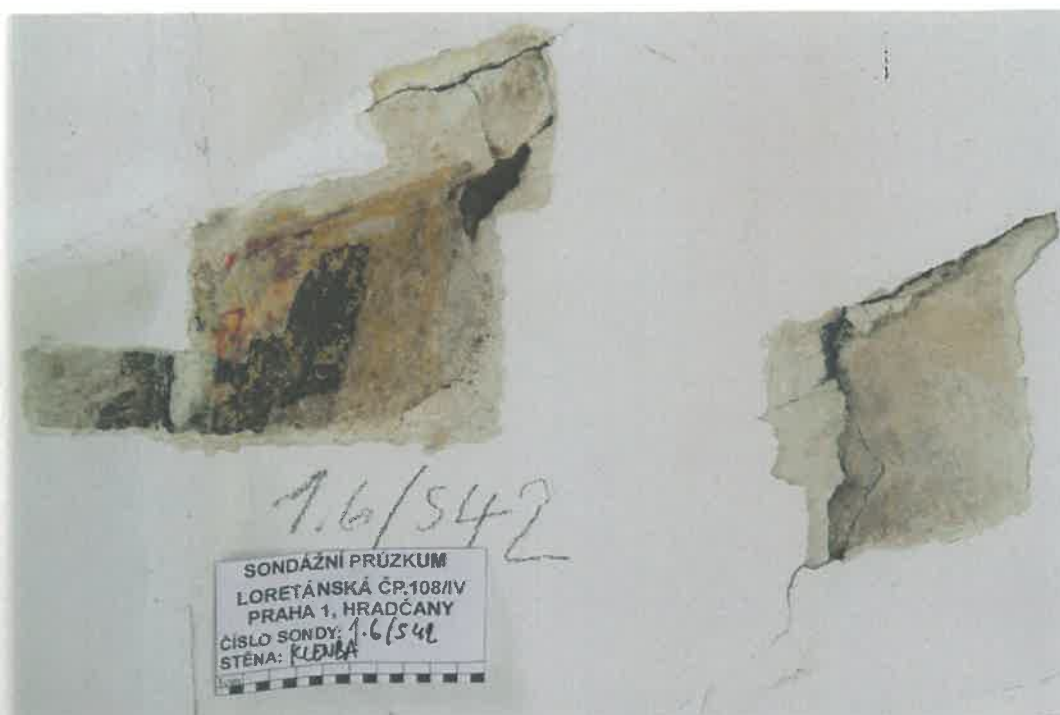
Prostor č. 1.6 (Průjezd) - Sonda č. 42. Místa jsou fragmenty původní dekorativní malby dochovány v překvapivě barevné intenzitě.

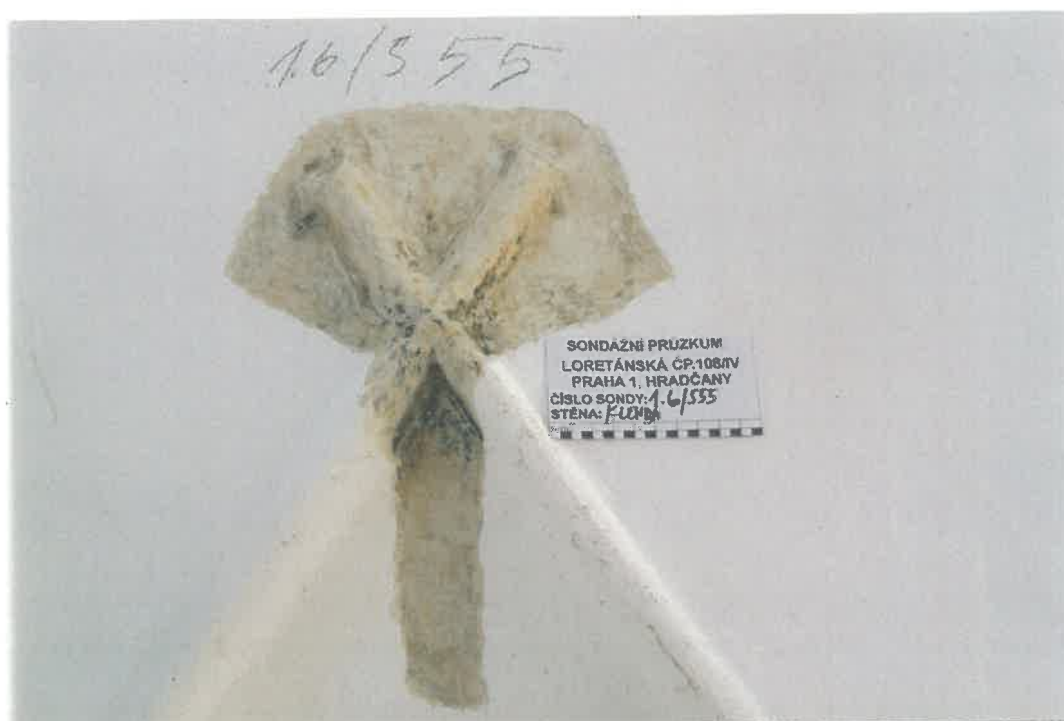
Prostor č. 1.6 (Průjezd) - Sonda č. 55. Štukové členění klenby pochází z nejstarší stavební fáze a souvisí tedy s malířskou výzdobou na povrchu jejich kletovaných omítek.

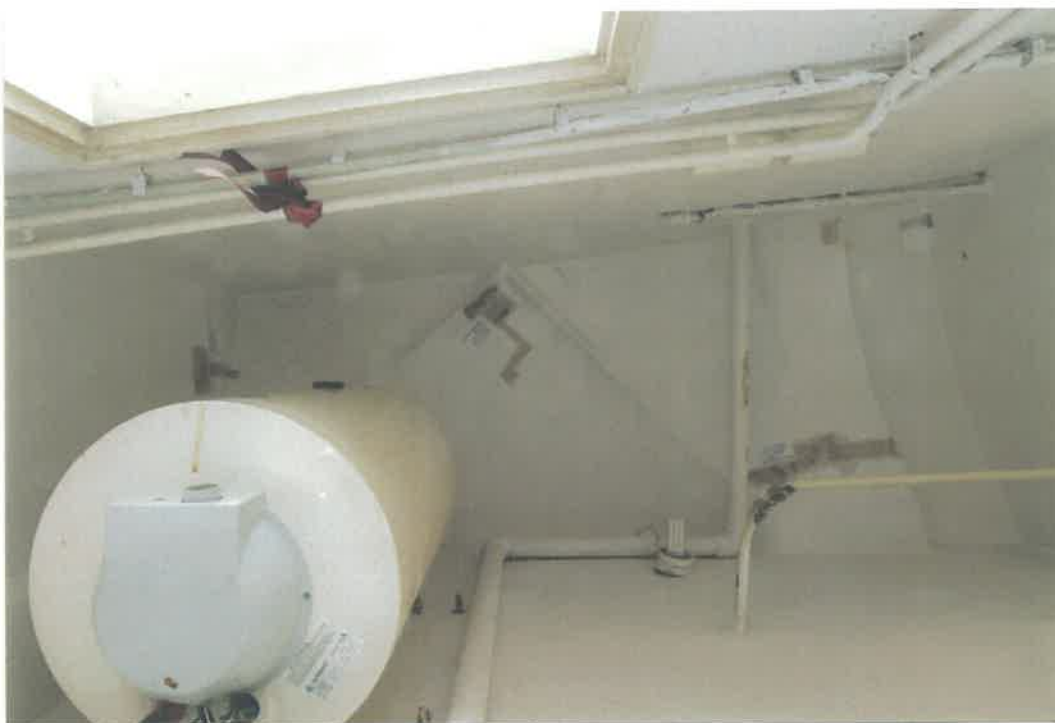
Místnost č. 1.15 - Pohled do klenby s nálezy dobře dochované manýristické dekorativní malby v sondách č. 5, 8 a 9.
