### Dům U Šedivých - Praha, klenba místnosti 1. patra

Bližší určení díla: Štuková výzdoba klenby místnosti v prvním patře objektu, středový terč, hrany klenebních výsečí

Umístění: Klenba místnosti v prvním patře

Datace: 1603-1620

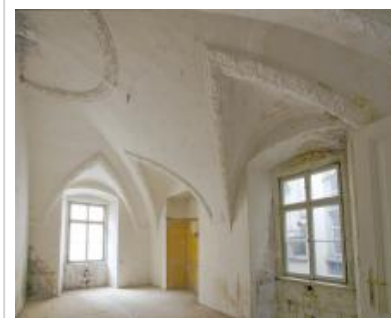
Praha, dům U Šedivých, čp. 350, Staré Město, klenba (Martin Šanda, 2021)

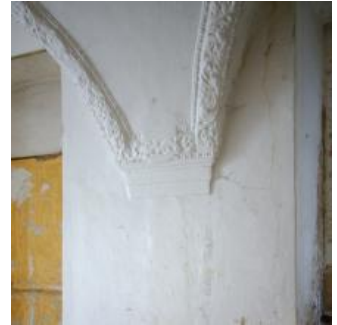
Praha, dům U Šedivých, štukem zdobená klenutá místnost v prvním patře domu, detail severního výběhu klenby se stopami mladších oprav prostoru (Martin Šanda, 2021)

Štukový dekor je zjevně v zachovaných částech zcela původní. V některých místech je poškozen mladšími zásahy a velmi primitivně provedenými opravami, které jsou ale dobře odlišitelné. V minulosti byly v jednom z prostorů z klenby i štukového dekoru podle všeho oškřábány mladší nátěry. Zřejmě hned po roce 1736 byla místnost předělena dvěma vzájemně kolmými příčkami na tři prostory. Asi v době první republiky byla demolována příčka dělící severní část prostoru. V jižní části příčkou předělené místnosti je povrch štuků pokryt takovým množstvím mladších nátěrů, že je dekor téměř nečitelný. V severní části místnosti byly starší nátěry podle všeho někdy ve druhé polovině 20. století oškřábány. Štukový dekor je navíc na některých místech poškozen mladšími zásahy (odstraněná příčka, elektroinstalace, atd.).

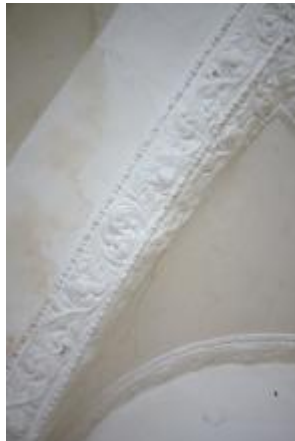
Praha, dům U Šedivých, štukem zdobená klenutá místnost v prvním patře domu, detail štukové výzdoby s patrnými návaznostmi jednotlivých částí dekoru (Martin Šanda, 2021)

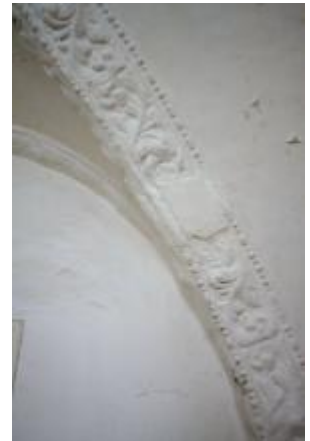
Praha, dům U Šedivých, štukem zdobená klenutá místnost v prvním patře domu, detail štukové výzdoby se stopami mladších úprav (Martin Šanda, 2021)

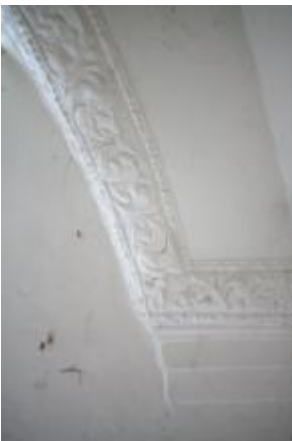
Praha, dům U Šedivých, štukem zdobená klenutá místnost v prvním patře domu,

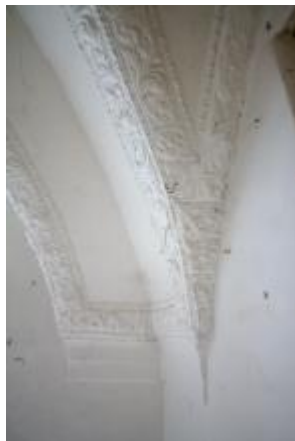
Praha, dům U Šedivých, štukem zdobená klenutá místnost v prvním patře domu,

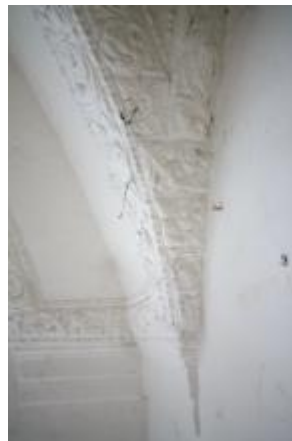
Praha, dům U Šedivých, štukem zdobená klenutá místnost v prvním patře domu,

Praha, dům U Šedivých, štukem zdobená klenutá místnost v prvním patře domu, detail štukové výzdoby s dobře patrnou stopou postupného otiskování formy (Martin Šanda, 2021)

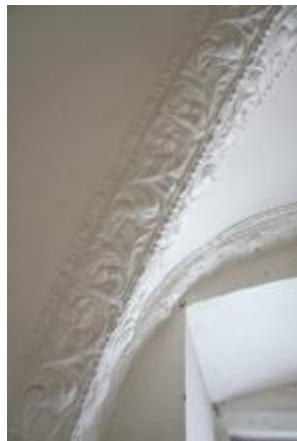
Praha, dům U Šedivých, štukem zdobená  
klenutá místnost v prvním patře domu,  
detail štukové výzdoby na hraně klenební  
výšeče (Martin Šanda, 2021)

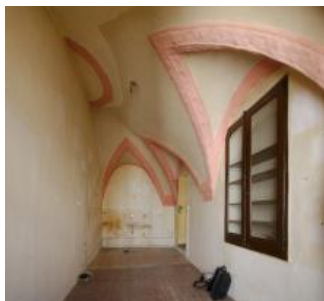
Praha, dům U Šedivých, štukem zdobená  
klenutá místnost v prvním patře domu,  
celkový pohled do jižní části místnosti od  
západu (Martin Šanda, 2021)
