#### Kostel Narození sv. Jana Křtitele – Dešná, vstupní předsíň

Bližší určení díla: ornamentální dekorace klenby

Umístění: klenba vstupní předsíně

Datace: počátek 17. století

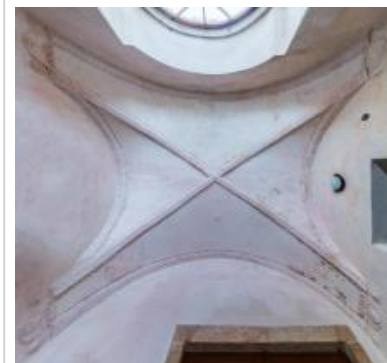
Dešná, kostel sv. Jana Křtitele, vstupní předsíň, celkový pohled na klenbu předsíně (Vojtěch Krajiček, 2018)

Předsíň byla mezi severní stěnu věže a severní část západního průčelí kostela vestavěna zřejmě na počátku 17. století (vzhledem k absenci pramenů musíme na dobu vzniku usuzovat podle tvarosloví štku). Roku 1568 získal manství s kostelem od olomouckého biskupství lénem Ondřej Puchomíř z Puchamu a v roce 1590 přešlo na Hanuše Wölfharta Štrejna ze Švarcenavy, aby je Jan Jiří Štrejn roku 1619 zase ztratil. Kostel v té době pravděpodobně spravovali luteránští kněží. V SHP (Jirásko – Břicháček 2011, s. 34) bylo poukázáno na analogie s manýristickými výzdobami v Jindřichově Hradci (kostely sv. Kateřiny a sv. Máří Magdaleny, měšťanské domy). Zjevná vazba na nedaleké Uherčice, vlastněné rovněž rodem Štrejnů (a potažmo na dílenský okruh štukatérů činných na přelomu 16. a 17. století na jejich zámku v rakouské Švarcenavě), byla prokázána mj. i exaktními metodami – měřením otisků pocházejících z týchž forem (Kovářík – Míchalová – Tišlová 2020). Štuky shodné profilace byly identifikovány rovněž v předsíni kostela zu Maria Himmelfahrt am Berge v Raabs an der Thaya na panství, které patřilo po staletí zase rodu Puchheimů. Vytažené hřebínky křížové klenby předsíně – drobné místnosti o zhruba čtvercovém půdorysu – zdobí otiskovaný štukový dekor střídajících se dubových a lipových ratolestí, ohraničený pásy vejcovce a perlovce prokládaného válečkem. Na křížení žeber najdeme čtyřlíst, ve středu klenebních kápí plastické dvanáctilísté rozety (dvě rotující, dvě statické), v patách klenby okřídlené andílčí hlavy doprovázené po stranách reliéfy lvích hlav.

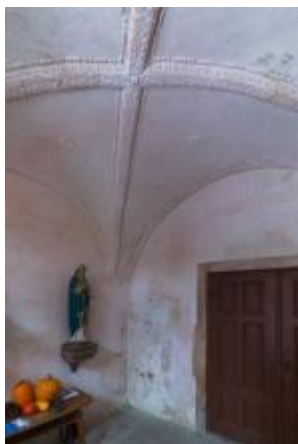
Dešná, kostel sv. Jana Křtitele, vstupní předsíň, pohled do severovýchodního kouta předsíně (Vojtěch Krajíček, 2018)

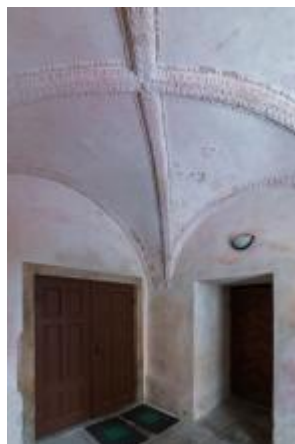
Dešná, kostel sv. Jana Křtitele, vstupní předsíň, pohled do jihovýchodního kouta předsíně (Vojtěch Krajíček, 2018)

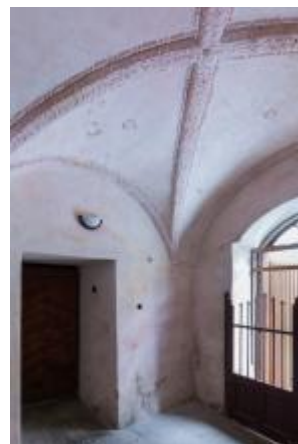
Dešná, kostel sv. Jana Křtitele, vstupní předsíň, pohled do jihozápadního kouta předsíně (Vojtěch Krajíček, 2018)

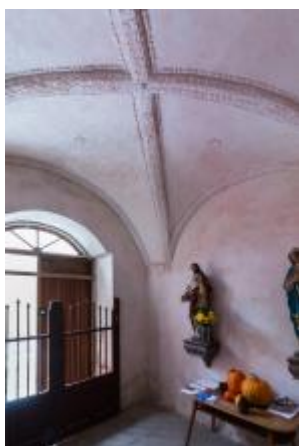
Dešná, kostel sv. Jana Křtitele, vstupní předsíň, pohled do severozápadního kouta předsíně (foto Vojtěch Krajíček, prosinec 2018)

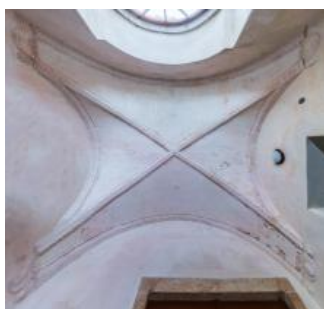
Dešná, kostel sv. Jana Křtitele, vstupní předsíň, celkový pohled na klenbu předsíně (Vojtěch Krajíček, 2018)

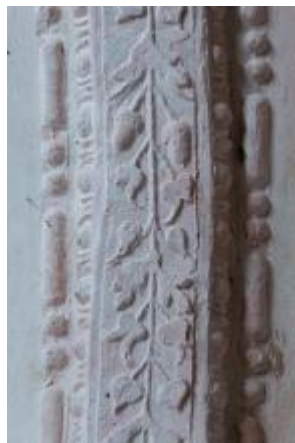
Dešná, kostel sv. Jana Křtitele, vstupní předsíň, detail pásového dekoru s perlovcem, vejcovcem, lipovými listy a žaludy (Vojtěch Krajíček, 2018)
