### Kostel Nanebevzetí Panny Marie - Ivančice, Klenba pod kruchtou

Bližší určení díla: otiskovaný dekor

Umístění: klenba podkruchtí v západní části hlavní lodi

Datec: kolem roku 1600 nebo po roce 1600

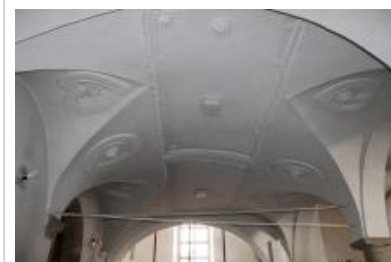
Ivančice, kostel Nanebevzetí Panny Marie, klenba pod kruchtou, průhled k severní lodi (Lucia Krajčířová, 2019).

Jádro stavby kostela Nanebevzetí Panny Marie v Ivančicích pochází ze 14.-15. století, vestavba hudební krucht je zasazována do doby okolo roku 1600 nebo později. Jednoduchá štuková výzdoba jejího podklenutí sestává z vrcholových štukových zrcadel a z geometrických obrazců v lunetách a v klenbových výběžích s vegetabilními, zoomorfními a antropomorfními motivy. Stav štku a původní barevný koncept není možné bez průzkumu blíže specifikovat.
