#### Kostel sv. Kateřiny – Velvary, presbytář, loď a poprseň kruchty

Bližší určení díla: Maltová půlkruhová žebra síťových kleneb v presbytáři a hlavní lodi

Umístění: Klenba presbytáře a klenba lodi

Datace: po roce 1597

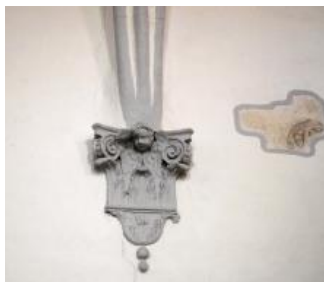
Velvary, kostel sv. Kateřiny, konzola (Robert Gája, 2018)

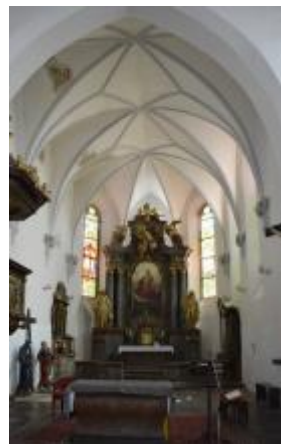
Velvary, kostel sv. Kateřiny, celkový pohled na presbytář (Robert Gája, 2018)

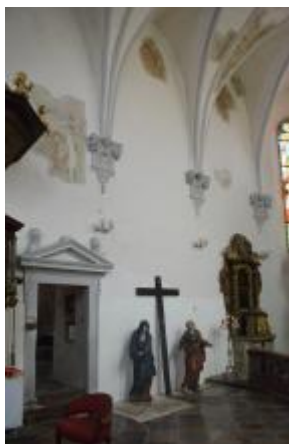
Velvary, kostel sv. Kateřiny, interér lodi (Robert Gája, 2018)

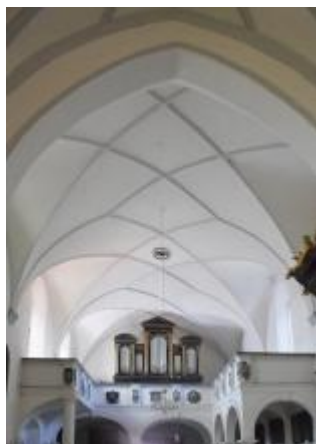
Velvary, kostel sv. Kateřiny, celkový pohled na klenbu lodi (Robert Gája, 2018)

Původně gotická stavba ze 14. století byla upravována v letech 1478, 1580–1604, v závěru 17. a 18. století, na počátku 20. století pak prošla regotizačními úpravami. Jedná se o jednolodní kostel s pětiboce zakončeným presbytářem, k němuž se ze severní strany přimyká hranolová věž. Loď a presbytář jsou zaklenuty síťovou klenbou dokončenou roku 1604. Hrany kleneb jsou lemovány štukovými žebry polokruhového profilu dosedajícími na konzoly s andělskými hlavičkami a volutami. Dominantním architektonickým prvkem lodi je trojramenná kruchta podklenutá křížovou klenbou.

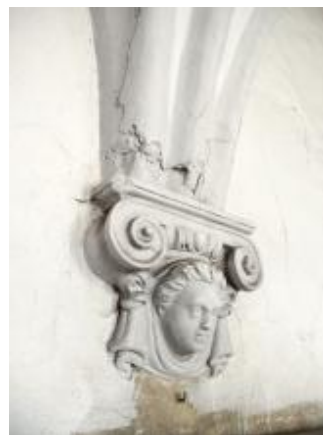
Velvary, kostel sv. Kateřiny, detail klenební konzoly z empory (Robert Gája, 2018)
