### Radnice - Hostěradice, horní síň

Číslo záznamu: 634

Bližší určení díla: Klenba horní síně s pásovými ornamentálními dekoracemi a náběhy s figurálními motivy

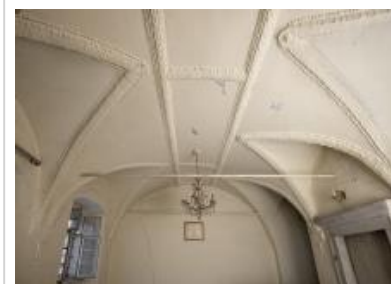
Hostěradice, historická radnice, klenba horní síně (Ester Havlová, 2021)

Historické jádro radnice vzniklo pravděpodobně kolem roku 1514, dnešní renesanční stavba byla dokončena roku 1620, novodobou rekonstrukcí prošla radnice v roce 1937. Po velkém požáru na začátku 17. století vznikla při obnově radnice Petrem Bohobudem z Lipé i štuková dekorace světnice v patře radnice. Na klenbě se nachází štukové pásy zdobené florálním motivem a perlovcem, v jejich patkách se střídají motivy andělíčků a maskaronů, v křížení pásů jsou štukové rozety.

| Technika štku | Materiálová skladba | Povrchové úpravy | Původnost |
|---|---|---|---|
| Štukové pásové dekorace byly vytvořeny otiskováním dřevěných forem na štukovou směs s jemným pojivem, která byla nanášena na podkladní vrstvě. V ornamentu jsou dosud patrné hranice otisku formy. Stejným způsobem vytlačování formy byly vytvořeny i antropomorfní motivy na konzolách. | Vápenný štuk na cihlovém zdivu | monochromie<br>V rámci restaurátorského průzkumu byla objevena polychromie, která může souviset s původním rozvržením klenby. Části štukového reliéfu byly ponechány bílé (čabrakové konzoly, části pletence) s barevnými akcenty (červená křídla andělů a masek na konzolách, modré až šedé vrstvy na perlovci či rozetách.) Pasivní plocha klenby byla pak v prvních vrstvách pojednána v šedozelených odstínech zřejmě s hnědým až fialovým ornamentálním rámováním. V současnosti jsou klenby se štukovým dekorem monochromní bílé. | Původní stav s druhotnými zásahy |

Pozdně renesanční štukatury se dochovaly v místnosti č. 204 v prvním patře radnice, společně s renesančními portály a klenbami s vytaženými hřebínky se nachází v levé části dvoutraktové budovy. Místnost je přístupná z centrální dvoulodní síně přes pískovcový portál s datací 1619, je nepravidelného půdorysu zaklenuta valenou klenbou s mimoběžnými nestyčnými výsečemi. Na západní straně místnosti jsou štukovým pásem lemovány dvě výseče, na straně východní jsou tři výseče, přičemž střední je nasazena nad portálem do sousední místnosti č. 205 a zadní nad výklenkem s vlastní křížovou klenbičkou. Výseče vycházejí z čabrakových konzol zdobených obdélným polem s maskou vousatého muže s křídly a vegetabilní rozvilinou. Ve vrcholu výsečí na západní straně jsou rotující rozety, na východní straně je místo nich použitý motiv pětistých růží. Variace motivů obohacují čtyři masky putí s křídly na konzolách klenbičky ve výklenku místnosti. Štukové rámy výsečí jsou zdobeny pásem pletence, který je po stranách doplněn vejcovcem a perlovcem. Rám obdélného zrcadla uprostřed klenby je tvořen podobně, vynechává však pletencový vzor. Pásový štukový ornament zdobený perlovcem a vejcovcem se v různých kombinacích vyskytuje na renesančních klenbách poměrně často. V podobně nízkém reliéfu jako v Hostěradicích je zřejmý ve výzdobě místnosti domu č. p. 1 v Zámečnické ulici ve Znojmě. Pletencový ornament je zde nahrazen florálním motivem s rybím vzorem (Mrověc – Krajíček 2021).
