### Stará radnice – Třeboň, dolní síň

Bližší určení díla: Hřebínkové klenby s geometrickými obrazci

Umístění: Přízemí radnice (druhotně rozdělené na místnosti informačního centra, tzv. zbrojnice, vchod do muzea v průchodu, průchod a podloubí)

Datace: 2. polovina 16. století (?)

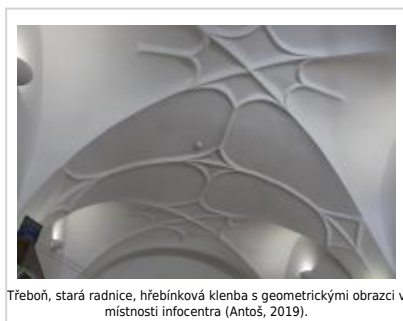
Třeboň, stará radnice, hřebínková klenba s geometrickými obrazci v místnosti infocentra (Antoš, 2019).

Renesanční budova bývalé radnice byla vystavěna roku 1566. I přes četné stavební úpravy především v 17. a 18. století si zachovala svůj renesanční charakter, na kterém se mj. podílí štuková výzdoba. Ta má podobu klenebních hřebínků a geometrických obrazců na plochách kleneb v přízemních místnostech objektu.

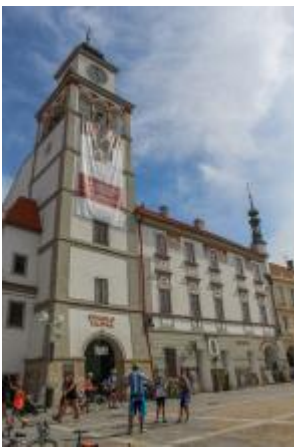
Třeboň, bývalá radnice, exteriér (Antoš, červenec 2019)

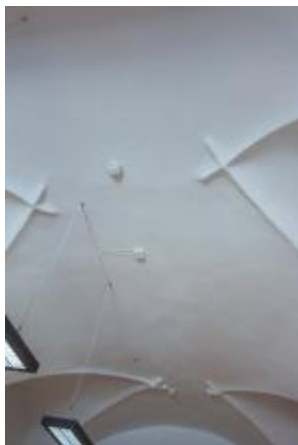
Třeboň, bývalá radnice, zdobení kleneb v zázemí infocentra (Antoš, červenec 2019).

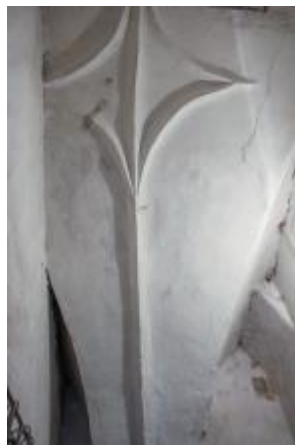
Třeboň, bývalá radnice, klenba v tzv. zbrojnici sousedící s místností infocentra (Antoš, červenec 2019).

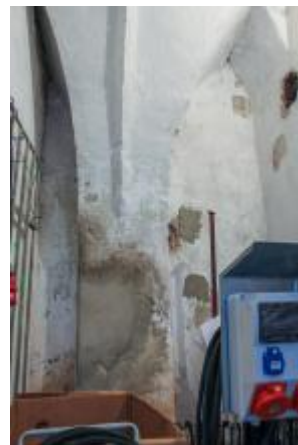
Třeboň, bývalá radnice, náběh klenby v tzv. zbrojnici (Antoš, červenec 2019).

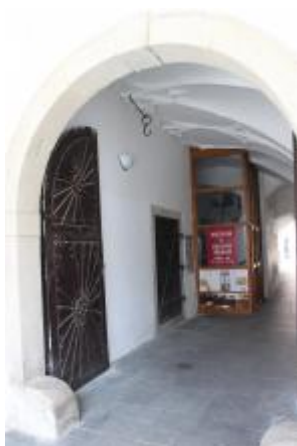
Třeboň, bývalá radnice, průchod s klenbou s geometrickými obrazy, dveřmi do tzv. zbrojnice a vchodem do muzea (Antoš, červenec 2019)
