#### Kostel Navštívení Panny Marie - Vimperk, jižní předsíň

Bližší určení díla: Dekorativní štuková výzdoba žeber

Umístění: Křížová klenba v jižní předsíni kostela

Datace: Kolem roku 1600

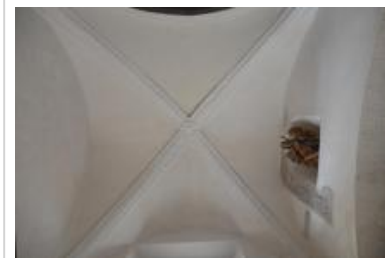
Vimperk, kostel Navštívení Panny Marie, klenba jižní předsíně (Lucie Bartůňková, 2018)

Jižní předsíň středověkého kostela byla kolem roku 1600 zaklenuta valenou křížovou klenbou. Hrany žeber jsou dekorovány štukovými pásy tvořenými vegetabilním ornamentem a sbíhajícími se do svorníku, který tvoří dvojité stylizovaná pětilistá růže. Povrch štukové výzdoby je překrytý několika vrstvami druhotných nátěrů.

Nevelký vstupní prostor byl v rozsahu jednoho klenebního pole překlenut valenou křížovou klenbou v období pozdní renesance. Hrany žeber jsou zdobeny sdruženými štukovými pásy tvořenými vytlačovaným vegetabilním ornamentem s motivem rozet a sbíhají se do svorníku, který tvoří dvojité stylizovaná květina o pěti okvětních lístcích. Štukový dekor předsíně je pojednán monochromně bez dalších doplňků, avšak jeho zaplněné hloubky svědčí o mladších povrchových úpravách a nátěrových nánosech, které ubírají na optické působnosti štukové modelace.
