#### Kostel Zvěstování Panny Marie - Dobřš, klenba lodi, kruchta a sakristie

Bližší určení díla: Dekorativní geometrizující štuková výzdoba, florální motivy

Umístění: Valená klenba lodi, klenba kruchty, poprseň kruchty, klenba sakristie

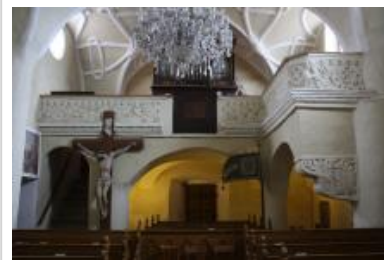
Dobřš, kostel Zvěstování Panně Marii, celkový pohled na kruchtu (Lukáš Černý, 2021)

Zděnou kruchtu na půdorysu písmene L vynášejí dva sloupy a krakorec zdobený štukovým dekorem s volutami. Spodní částí poprsně obíhá bohatě profilovaná římsa s listovcovým pásem, horní římsu doplňuje zubořez. Středové pole pokrývá rozvilinový ornament s figurálními motivy. První z nich se nachází uprostřed západní části poprsně a je dochován v torzální podobě, neboť zde bylo zdívo v mladší době vybouráno kvůli osazení klaviatury varhan. Zachovala se tak pouze polopostava držící blíže neurčený erb s vyobrazenou polovinou koně. Podle centrálního umístění by se tedy mohlo jednat o polovinu aliančního erbu donátorů. Zkosené nároží nad krakorcem pak zdobí dvě rozvilinové polofigury nesoucí erb rodu Koců z Dobříše. Ten je vyobrazen také v křížení žeber a křížové klenbě sakristie.

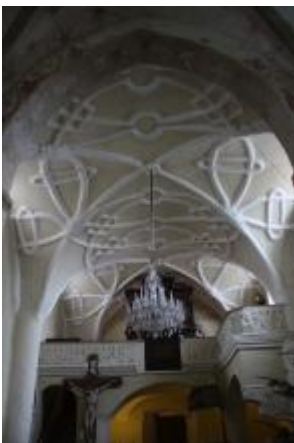
Dobříš, kostel Zvěstování Panně Marii, pohled na kruchtu (Lucia Krajčířová, 2020)
