#### Hřbitovní kostel sv. Vojtěcha - Havlíčkův Brod, loď a presbytář

Bližší určení díla: dekorativní štuková žebrová klenba s tlačným dekorem na klenbě lodi a presbytáře

Umístění: klenba lodi a presbytáře

Datace: konec 16. století

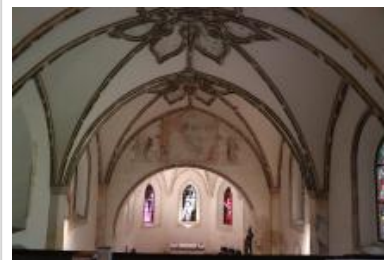
Havlíčkův Brod, hřbitovní kostel sv. Vojtěcha, klenba lodi (Lucia Krajčírová, 2020)

Renesanční stavba s pozdně gotickými prvky je zaklenuta žebrovou hvězdicovou klenbou. V místě křížení štukových žebrových je klenba zdobena štukovými žebrovými růžicemi, ve kterých jsou osazeny menší vtačované rozety. Žebra i rozety jsou polychromovány a doplňují malířkou výzdobu klenby v podobě ctností. Objekt prošel okolo roku 2000 restaurováním.

První písemná zmínka o kostele sv. Vojtěcha pochází z roku 1538, na konci 16. století vznikl kolem kostela hřbitov. Renesanční stavba s pozdně gotickými prvky je zaklenuta žebrovou hvězdicovou klenbou. V místě křížení štukových žebrových je klenba zdobena štukovými žebrovými růžicemi, v kterých jsou osazeny menší vtačované růžice. Variace na vtačované růžice jsou potom osazeny i do svorníků v kříženích mezi žebrovými růžicemi. Samotná žebra a růžicové pole jsou polychromována.
