#### Radnice – Chomutov, tzv. Rytířský sál

Bližší určení díla: Valená klenba s komunikujícími rámy

Umístění: Hala ve druhém podlaží budovy radnice (tzv. Rytířský sál)

Datace: do roku 1594 (?)

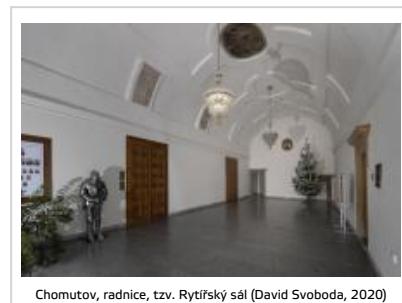
Chomutov, radnice, tzv. Rytířský sál (David Svoboda, 2020)

Hala v prvním patře zámku (v půdorysu označena č. 46) odpovídá svou velikostí a polohou vnitřnímu západnímu traktu v přízemí. Prostor je osvětlen od severu velkým sruženým renesančním oknem a překlenut valenou klenbou. Obě delší stěny haly ukončuje široká odstupněná římsa, na které spočívá zaklenutí rozdělené širokými rámy na kazety. Střední vrcholové kazety mají tvar protáhlých oválů, jímž po stranách odpovídají menší čtvercová pole. Čtvercová a oválná pole jsou propojena krátkými žebry, které vytváří střední síť polygonů. Stěny prostoru a jednotlivá štuková pole klenby vyplňovaly renesanční malby. Zůstal z nich zachován jen lobkovicke znak ve středním vrcholovém poli a zlomky šedobílých ornamentálních výplní ve čtvercových postranních polích. Zbytky maleb byly odkryty při obnově prostoru na konci 19. století. Znakové pole bylo naposledy restaurováno v roce 2004 (Razimová – Cibulková 2004). Ze sondáže provedené i na štukovém rámu malby je zřejmé, že původní omítková vrstva rámu byla opatřena světle šedým nátěrem.

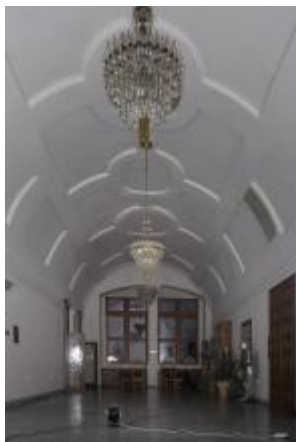
Chomutov, radnice, Rytířský sál, klenba (David Svoboda, 2020)

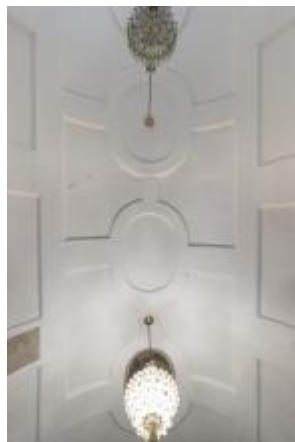
Chomutov, radnice, Rytířský sál, detail klenby (David Svoboda, 2020)
