#### Zámek Mlýnický Dvůr, Vstupní prostor (místnost č. 01)

Bližší určení díla: Dekorativní výzdoba klenby vstupního prostoru (místnost č. 01)

Datace: Počátek 17. století ( po roce 1612)

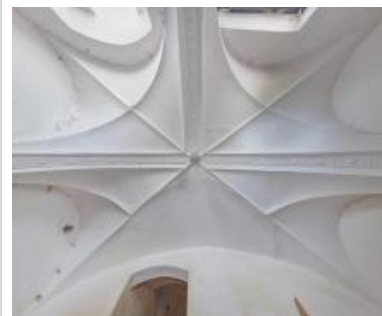
Mlýnický Dvůr, zámek, vstupní prostor (místnost č. 01), klenba se štukovou výzdobou (Vojtěch Krajiček, červenec 2021)

Hlavní vstupní prostor je situován ve středu současné dispozice jižního traktu (v plánu č. 01). Překlenut je klášterní hřebínkovou klenbou s koutovými lunetami s eliptickými čely. Ve středu klenby se kříží úhlopříčné hřebínky. Z křížení se dále do tří stran rozbíhají hřebínky vymezené pasy, které jsou vyplněné nízkými reliéfními štuky. Štukové pásy nesou kandelábrový motiv složený z jednoduchých rozet ve stylizovaných rostlinných rozvilinách. Klenba byla dodatečně, nejspíše v baroku, upravena. Severní čelo zaklenutí dnes tvoří široká plochá elipsa, která nahradila původní řešení s koutovými lunetami. Stalo se tak jistě v souvislosti s výstavbou nástupního ramene schodiště do patra, jehož vysoký vstupní otvor v severní stěně místnosti si vyžádal výše nasazené klenutí. Spolu s lunetami a částí klenby zmizel i severní hřebínkový pas se čtvrtým dílem štukové dekorace. Štukový dekor je na jednotlivých pasech shodný a podle výsledků restaurátorského průzkumu nebyl, stejně jako klenební hřebínky, barevně odlišen od okolní plochy klenby (Bergerová – Berger 1998). Reliéf jednotlivých pasů štuky je pokryt druhotnými vrstvami světlých nátěrů, které zastírají a poněkud zjednodušují jeho původní modelaci.

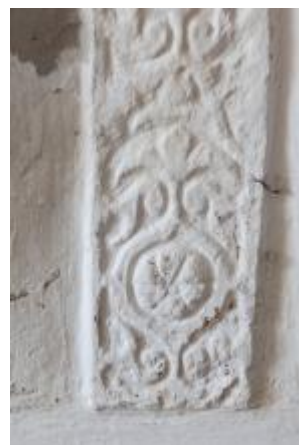
Mlýnický Dvůr, zámek, vstupní prostor (místnost č. 01), detail štukového ornamentu (Vojtěch Krajíček, červenec 2021)

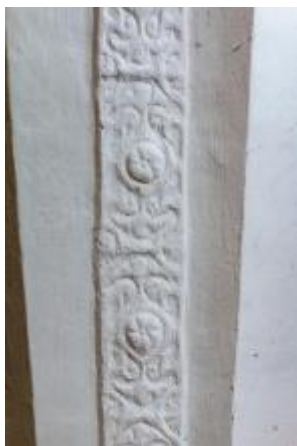
Mlýnický Dvůr, zámek, vstupní prostor (místnost č. 01), detail štukového ornamentu (Vojtěch Krajíček, červenec 2021)
