#### Dům čp. 57 – Třebíč, místnost v přízemí

Bližší určení díla: rozety, hřebínky s perlovcem

Umístění: klenba v přízemí

Datace: konec 16. století

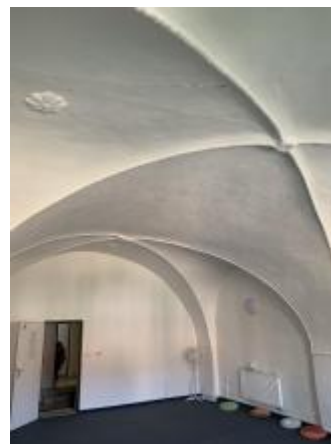
Třebíč, dům čp. 57, klenba v přízemí (Zdeněk Kovářik, 2021)

Renesanční měšťanský dům čp. 57, situovaný na Karlově náměstí, má starší, raně gotické jádro a náleží k nejstarší městské zástavbě. Patrně ve druhé polovině 16. století došlo k jeho zaklenutí hřebínkovými klenbami. Rozlehlou místnost v přízemí dekoruje drobný otiskovaný ornament – hrany hřebínků jsou opatřeny perlovcem a na klenebních kápích jsou rozmístěny drobné rozety.

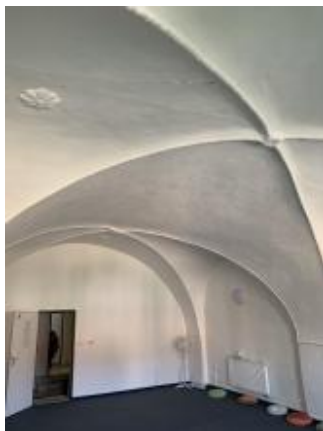
Třebíč, dům čp. 57, klenba v přízemí  
(Zdeněk Kovářik, 2021)

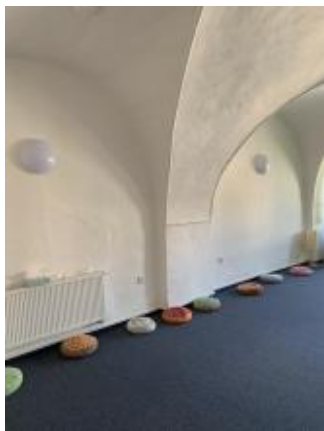
Třebíč, dům čp. 57, klenba v přízemí  
(Zdeněk Kovářik, 2021)

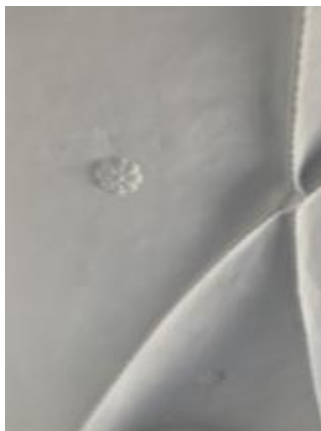
Třebíč, dům čp. 57, klenba v přízemí, detail  
dekorace (Zdeněk Kovářik, 2021)

V jádře gotická stavba měšťanského domu prošla patrně ve druhé polovině 16. století renesanční přestavbou, při níž vznikla i drobná štuková dekorace provedená technikou vytlačovaného štku.
