#### Kostel sv. Michala - Políčka, jižní předsíň

Bližší určení díla: lišty s motivem pletence

Umístění: klenba jižní předsíně

Datace: 1576

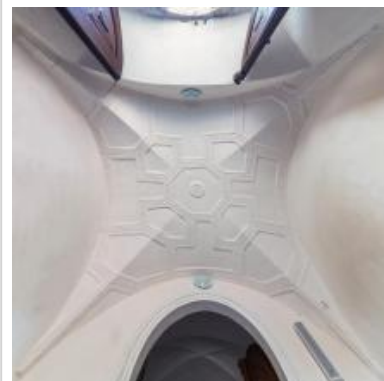
Políčka, Kostel sv. Michaela, klenba jižní předsíně se štukovou výzdobou (foto Vojtěch Krajíček, květen 2018).

Křížová klenba je zdobena štukovými pásy s jemným dekorem - pletenci, vejcovci a vavříny. Ornamentální pásy jsou doplněny v patkách klenby figurálními motivy - hlavičkami. Pásy kopírují hřebínky klenby.

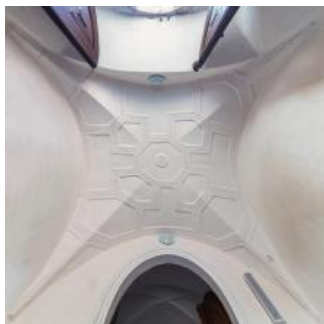
Polička, Kostel sv. Michaela, klenba jižní před síně se štukovou výzdobou (foto Vojtěch Krajíček, květen 2018).

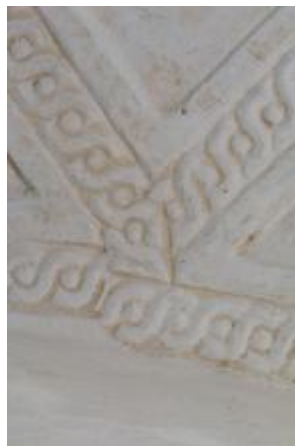
Polička, Kostel sv. Michaela, detail napojení pletenců (foto Vojtěch Krajíček, květen 2018).

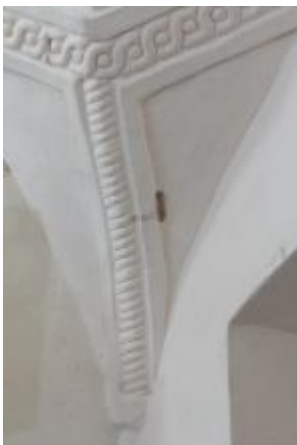
Polička, Kostel sv. Michaela, náběh klenby zdobený provazcem (foto Vojtěch Krajíček, květen 2018).
