### Kostel sv. Michala – Políčka, severní předsíň

Bližší určení díla: geometrická dekorace

Umístění: klenba severní předsíně

Datace: 1576

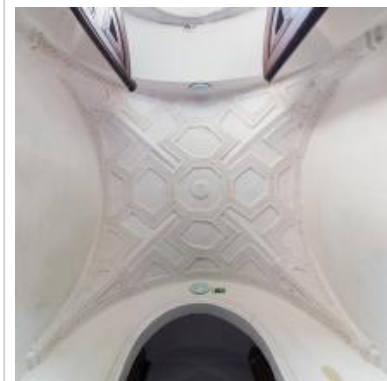
Políčka, Kostel sv. Michaela, klenba severní předsíně kostela (foto Vojtěch Krajíček, květen 2018).

Křížová klenba je zdobena štukovými pásy s jemným dekorem - pletenci, vejcovci a vavříny. Ornamentální pásy jsou doplněny v patkách klenby figurálními motivy - hlavičkami. Pásy kopírují hřebínky klenby.

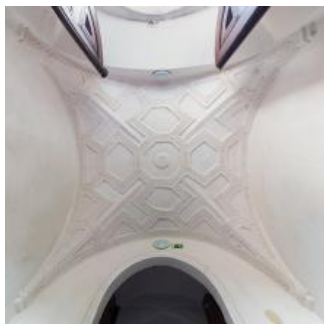
Polička, Kostel sv. Michaela, klenba severní předsíně kostela (foto Vojtěch Krajíček, květen 2018).
