### Zámek Klášterec nad Ohří, Místnost M07

Bližší určení díla: dekorativní štuková výzdoba klenby prostoru jihovýchodního křídla

Umístění: Místnost M07 východně od vstupního prostoru jihovýchodního křídla

Datec: kolem roku 1610 (doplňky z 20. století) (?)

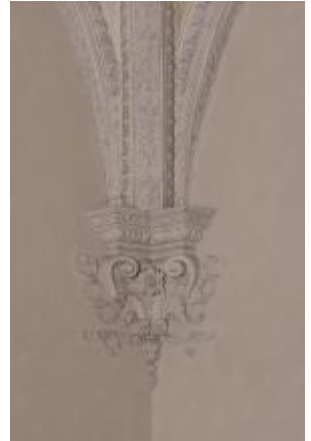
Kláštepec nad Ohří, zámek, místnost M07  
(foto David Svoboda, prosinec 2020).

Velká místnost východně od vstupního prostoru křídla (v plánu označena M07) se rozpíná v celé hloubce traktu. Téměř čtvercovou prostoru kryje plochá klenba s koutovými výsečemi. Lunety a střední obdélné zrcadlo rámuji lišty s bohatou profilací využívající dekor vejcovce, listovce a pásu s rozvilinou s motivy hroznů, listů. Vzájemný styk žebér doplňují rozety. Klenba vyrůstá z bohatě profilovaných konzol kombinujících oblouny, vejcovce, pásy, listovcový dekor. Pod konzolami jsou osazeny lví masky a thunovské znaky s datací 1921, která určuje dobu rekonstrukce a doplnění štukového dekoru. Střed klenby dekoruje letící orel, osazený v obdélném rámu se lvími maskami na kratších stranách. Žebra vymezující pole mají bohatou profilaci s vejcovcem, listovcem a polovcem.
