#### Zámek Tatenice, Schodiště

Bližší určení díla: Dekorativní výzdoba klenby prostor schodiště spojujícího přízemí a první patro severního křídla

Datace: Kolem roku 1606

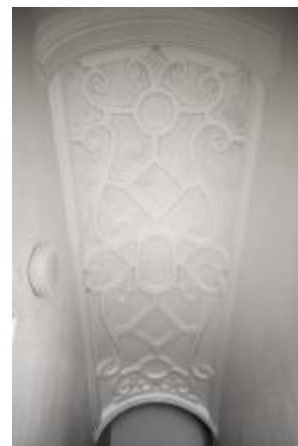
Tatenice, zámek, štukatury horní části schodiště (Jakub Kmošek, 2017)

Prostor schodiště je přiřazen západně k průjezdu ve středu dispozice severního křídla. Vstup na schodiště je nyní řešen jinak, původní vstupy vedly z arkádového ochozu u dvorní fasády přímo na podesty. Podesty v přízemí a v patře jsou vybaveny křížovými klenbami s vytaženými profilovanými žebry a vrcholovými svorníky s okřídlenými andílčími hlavičkami doplněnými stylizovanou rozvilinou. Klenby podest jsou od kleneb stoupajících částí schodiště odděleny pasy s profilací. Spodní část schodiště kryje stoupající stlačená valená klenba opatřená štukovým dekorem komunikujících rámců. Tvoří je ploché, na okrajích odstupněné profily kontrastující s vypichovanou omítkou pozadí. V drobných středních polích jsou doplněny malými rozetami. Střední podesta schodiště je překlenuta dvěma křížovými klenbami s dekorativními žebry složenými z vejcovce a řetězce a kruhovými svorníky s andílčími hlavičkami (jeden z nich vznikl při rekonstrukci). Horní rameno schodiště má shodnou klenbu jako spodní část, pouze štuková dekorace se odlišuje – s plochou vypichovaného pozadí zde kontrastuje geometrický dekor z vyřezávaného štku vytvářený pomocí neprofilovaných lišt. Základní strukturu kompozice (s nad stylizovaného beschlagwerkového ornamentu) tvoří sled drobných zrcadel (kruhové, čtvercové a oválné) ve vrcholnici klenby, které rámuje motivy volut a srdcí.

Současná monochromní úprava schodiště vznikla při rekonstrukci zámku v polovině 80. let 20. století. Jeho původní barevné a tvarové řešení je patrné na černobílých snímcích z 50. let 20. století. Klenba nad horní částí s "beschlagwerkovým" vyřezávaným dekorem zde je již upravená (na snímku jsou patrné sekundární nátěry), geometrické rámce ale zůstaly bez dalších zásahů, což dokazují např. viditelné praskliny ve hmotě štku. Struktura světlého hladkého plastického dekoru v obou případech kontrastovala s tmavých plochami s vypichovanou strukturou omítky.

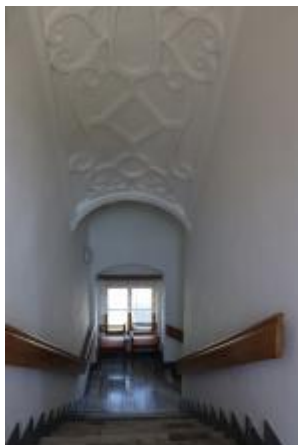
Tatenice, zámek, štukatury horní části schodiště (Lucia Krajčírová, 2021)

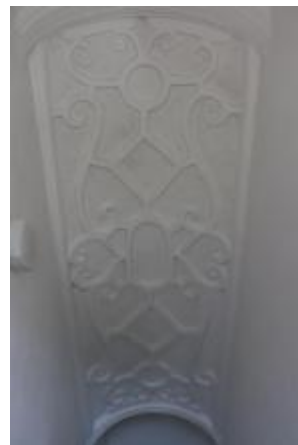
Tatenice, zámek, štukatury horní části schodiště (Lucia Krajčírová, 2021)
