### Zámek Třemešek, místnost v přízemí 5

Číslo záznamu: 942

Bližší určení díla: geometrický dekor

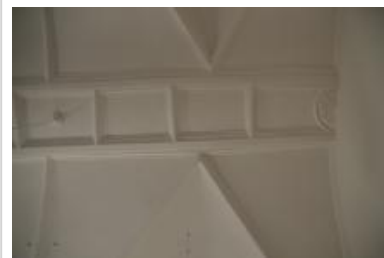
Dolní Studénky, zámek Třemešek, klenba v přízemí severní části zámku při rizalitu (Pavel Waisser, 2021)

Sídlo Jana Bukůvky z Bukůvky bylo dokončeno v roce 1587. Z této doby se dochovala štuková výzdoba celkem pěti klenb v přízemí v podobě vpadlých geometrických obrazců. Povrch je opatřen monochromním bílým nátěrem.

Zámek Třemešek je dvoupatrová budova o devíti okenních osách v průčelí a třech po stranách, krytá nízkou valbovou střechou, a její ústřední část je vyvýšena o jedno patro s drobnou vížkou. Renesanční zámek Jana Bukůvky z Bukůvky byl dokončen v roce 1587 (Polách 2014, s. 39). Původně se jednalo o patrový objekt s lunetovou římsou, završený věžičkou. Druhé a třetí patro včetně vížky vznikly až v rámci historizující přestavby (1857–1861), která dala zámku současný vzhled (Polách 2014, s. 134–135). Ve druhé polovině minulého století byl objekt nevhodně adaptován pro účely internátu zemědělského učiliště (Polách 2014, s. 167) a po požáru roku 2018 je nyní nově zrestaurován. Nejcenějším dochovaným prvkem je pozdně renesanční pískovcový portál s postavami Jana Bukůvky z Bukůvky a jeho manželky Ester Syrakovské z Pěrkova (Polách 2014, s. 39–41). Renesanční štuková výzdoba se dochovala v přízemí zámku. V severní části přízemí se nacházejí čtyři místnosti. Místnost v severozápadním nároží je zaklenuta neckovou klenbou, která je však od 80. let minulého století překryta sádkartonovým podhledem. Dokumentace stavby žádnou výzdobu nezmiňuje a kvůli současnému stavu nejsme ani schopni její existenci ověřit. Poslední severní místnost při průjezdu je zaklenuta valenou klenbou s výsečemi, jejichž hrany zvýrazňují štuková žebra, vycházející z římsových konzol. Z těch vybíhá také lišta vedoucí k pásu jednoduchých kazet podél vrcholnice. Na každém konci tohoto pásu se nachází polorozetka (Šelemba 2016, s. 14, 16–17, 19, 22). Štuková výzdoba zámku Třemešek nevyniká nad běžný rámcem dobové produkce. Je velmi blízká štukaturám východního křídla zámku v Bučovicích a Schwanzova domu v Brně, které vznikly v přibližně stejném období, a lze se tak domnívat, že se zřejmě jednalo o tutéž dílnu. Z restaurátorských průzkumů nebyly ani v jedné z místností nalezeny stopy po renesanční malířské výzdobě. Odhalena byla pouze nejstarší jednovrstvá vápenná omítka s hnědo-šedým nátěrem na povrchu. Štuková výzdoba byla restaurována v souladu s doporučeními Národního památkového ústavu.
