### Zámek Vičice, Chodba ve 2.NP

Bližší určení díla: Dekorativní štuková výzdoba klenby chodby ve 2.NP

Umístění: Chodba ve 2.NP jižní části zámku

Datace: Druhé desetiletí 17. století (?)

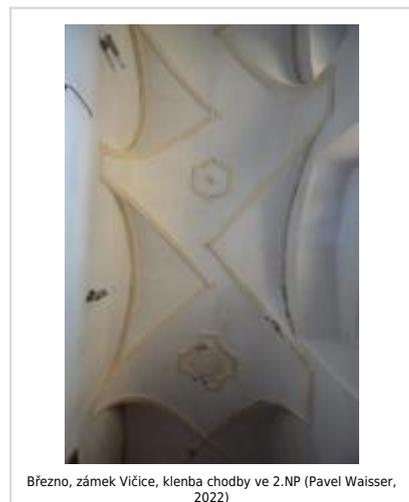
Březno, zámek Vičice, klenba chodby ve 2.NP (Pavel Waisser, 2022)

Chodba ve dvorním traktu druhého nadzemního podlaží zámku je zaklenuta renesanční valenou klenbou prolomenou nestejně širokými a nepravidelně rozmístěnými lunetovými výsečemi. Na dvorní straně výseče odpovídají velkým okenním záklenkům sdružených renesančních oken. Styčné jsou pouze výseče na konci chodby, kde se rozpínají nad vstupy do obytných místností křídla. Hrany klenby zdobí štukový dekor s vinnými listy a hrozny. Hroty lunet doplňují rozety podložené lilií. Na vrcholu klenby je položena dvojice zrcadel vytyčená štukovými pásy s pletencem a růžemi. Hexagonální pole zdobí uprostřed okřídlená andílčí hlavička, čtvercové pole s vykrajovanými rohy reliéf baňaté vázy na subtilní nožce s květinami.

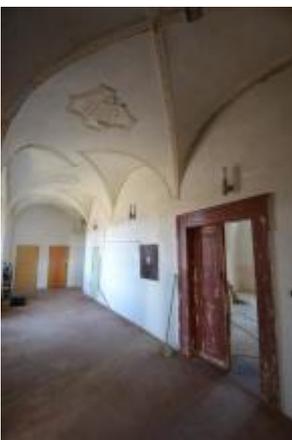
Březno, zámek Vičice, klenba chodby ve 2.NP (Pavel Waisser, 2022)

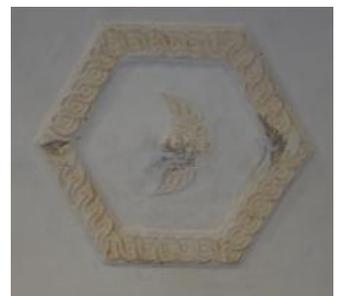
Březno, zámek Vičice, klenba chodby ve 2.NP (Pavel Waisser, 2022)
