Restaurátorská zpráva - objekt

Melantrichova 11, Praha 1

## Kamenný portál

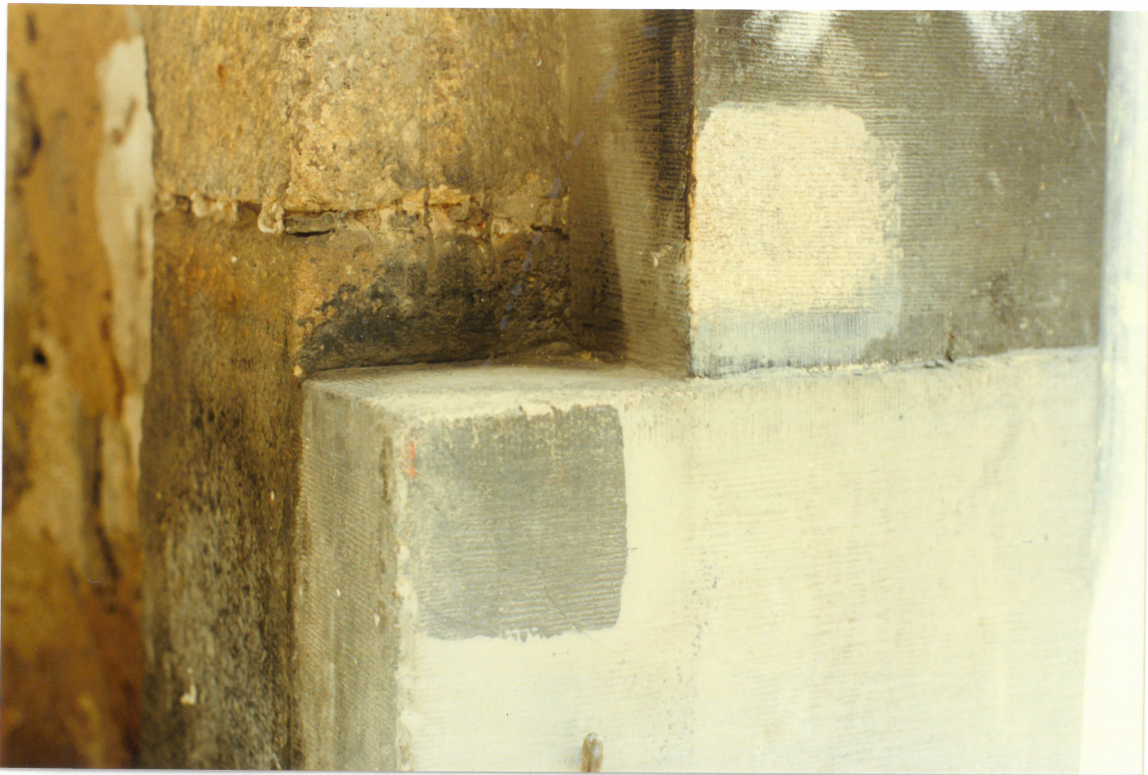
zkoušky  
čistění  
materiálu

Povrch kamene byl očištěn od fermežových nátěrů. Nátěry byly sejmuty chemickými rozpouštědly - ULTRA 2000, TEXCOLOR.

Vrstva rozpouštědla byla nanесena na povrch kamene a ponechána působit asi 30 minut. Po naměkčení byl fermežový nátěr smyt vodou, u větších vrstev nátěru byl postup několikrát opakován.

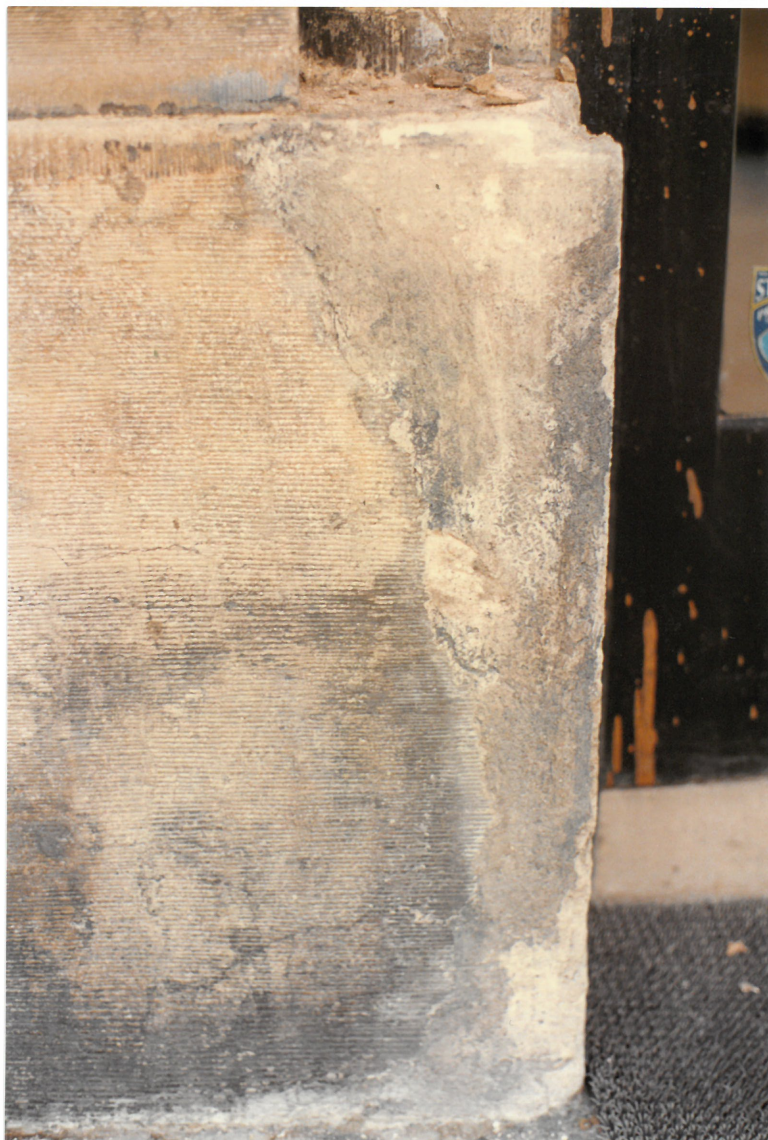
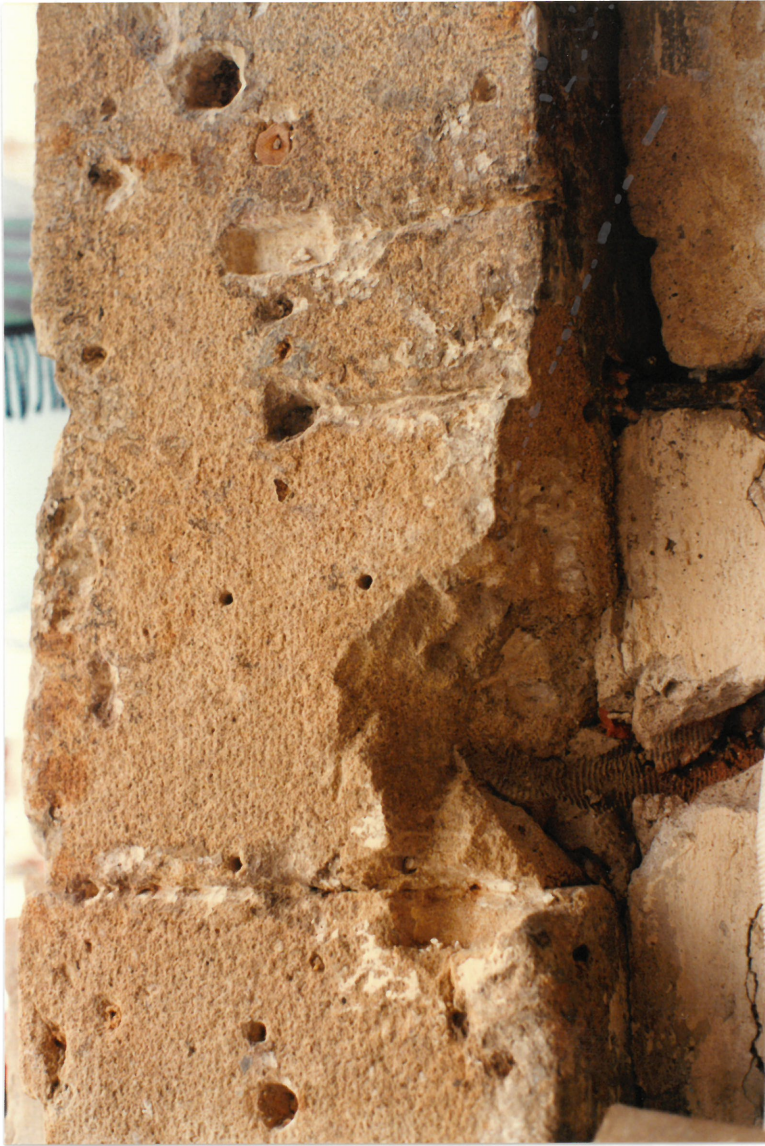
STAV PO OČIŠTĚNÍ

MECHANICKÁ POŠKOŽENÍ

Povrch portálu byl znečištěn zčernalými fermežovými nátěry, na řadě míst byly patrné tmely z šedého cementu, někde již uvolněné. Spáry mezi jednotlivými kusy kamenů byly na některých místech vypadané. Na stranách portálu se nacházely zkorodované čepy a úchyty, které vlivem koroze narušovaly kámen. Na povrchu kamene byla patrna mechanická poškození, ulámané rohy a narušená profilace.

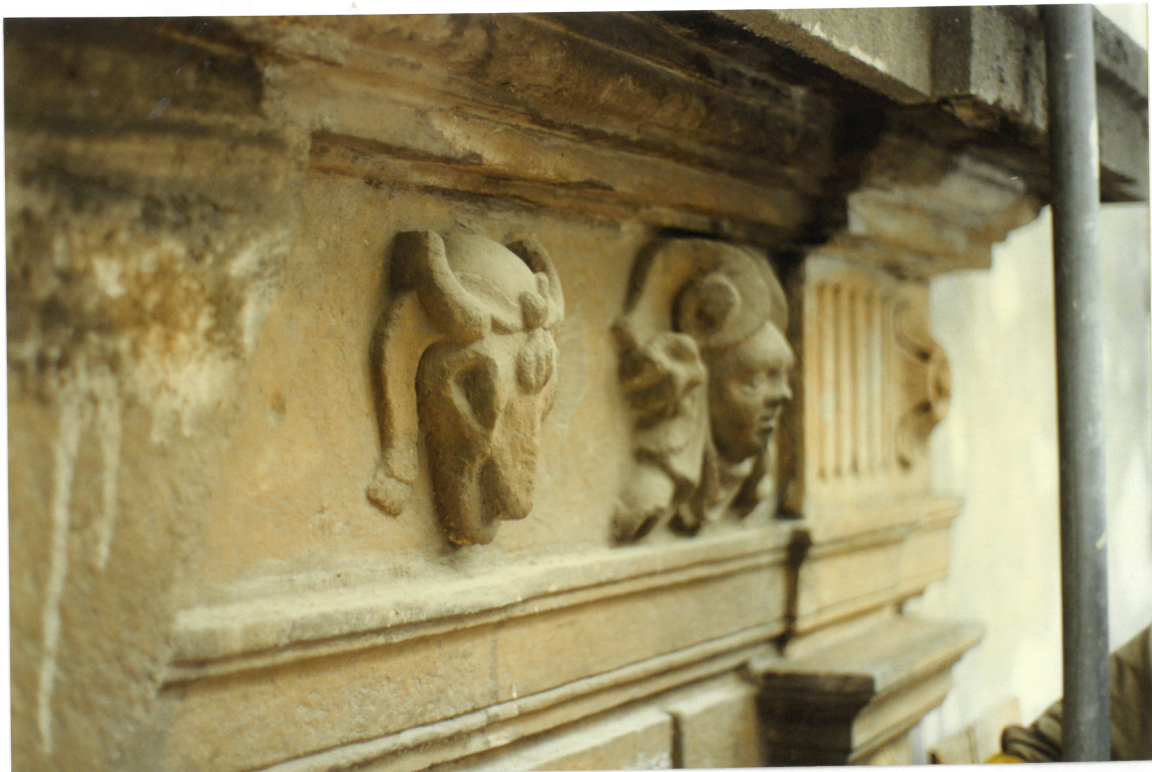
STAV PO OČIŠTĚNÍ

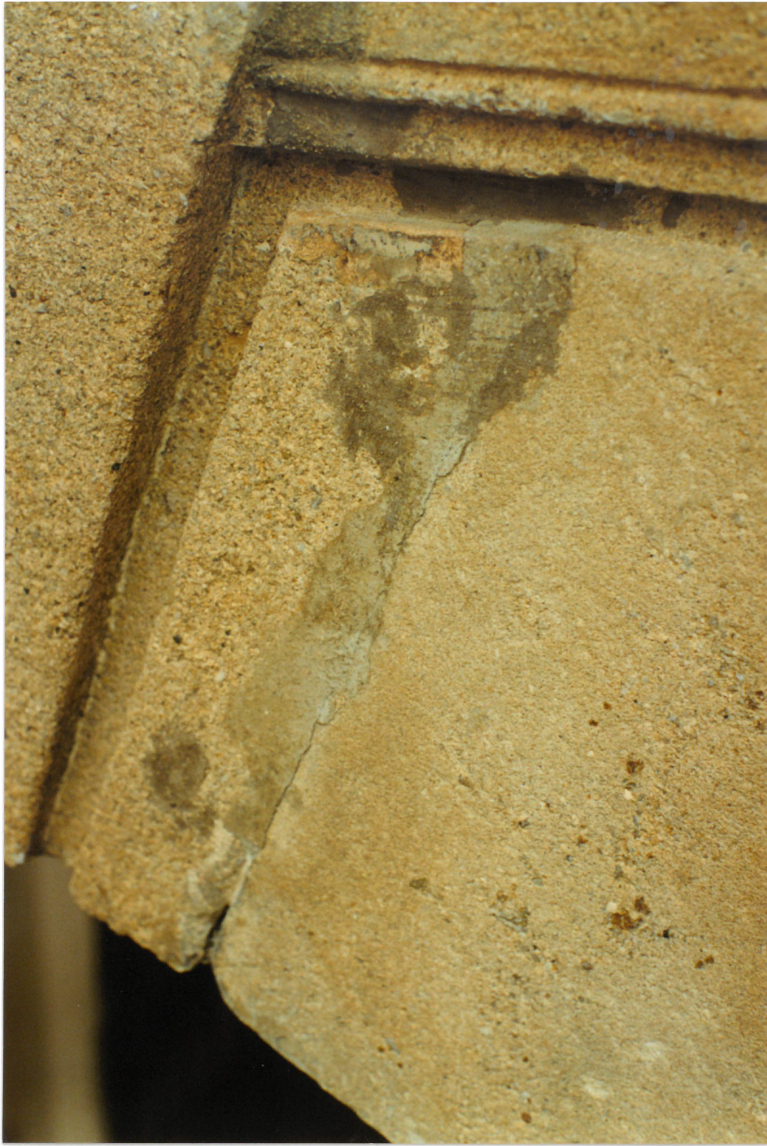
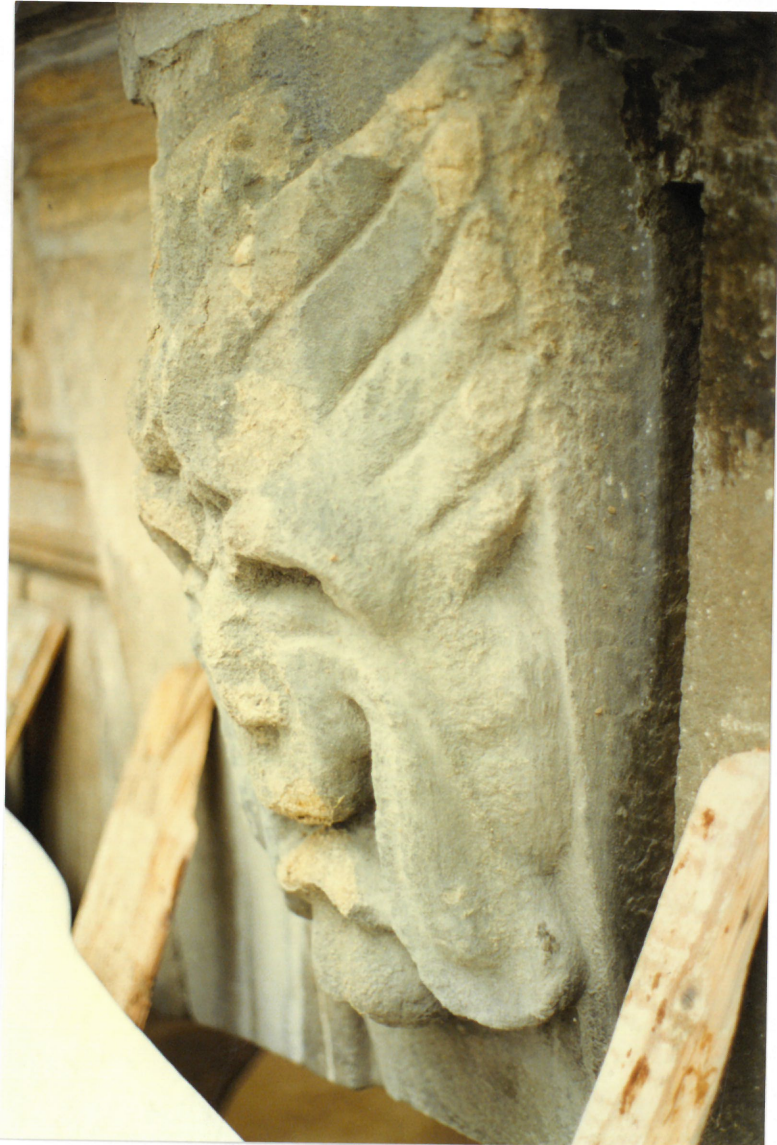
Kamenné pískovcové prvky tvoří jedna váza, dvě piniové šišky a dva nepravidelné hranoly. Povrch kamene byl pokryt zčernalými krustami, mechy a usazenými nečistotami. Na povrchu byla patrna drobná mechanická poškození.

OŠDOBŮ NA ATICE  
PŘED RESTAUROVÁNÍM

Kámen byl očištěn od povrchových nečistot a mechů. Drobná poškození byla domodelována umělým kamenem. Na závěr byla provedena lazurní barevná retuš, která byla přizpůsobena barevnému odstínu portálu a překladů. Na závěr byl proveden hydrofobní nátěr porosilem ZV 20, UV 10.
