RESTAURÁTORSKÝ
PRŮZKUM FASÁDY DOMU
U PĚTI KORUN.

Doc. Petr Siegl, ak. soch.

1995

Historie a současný stav –

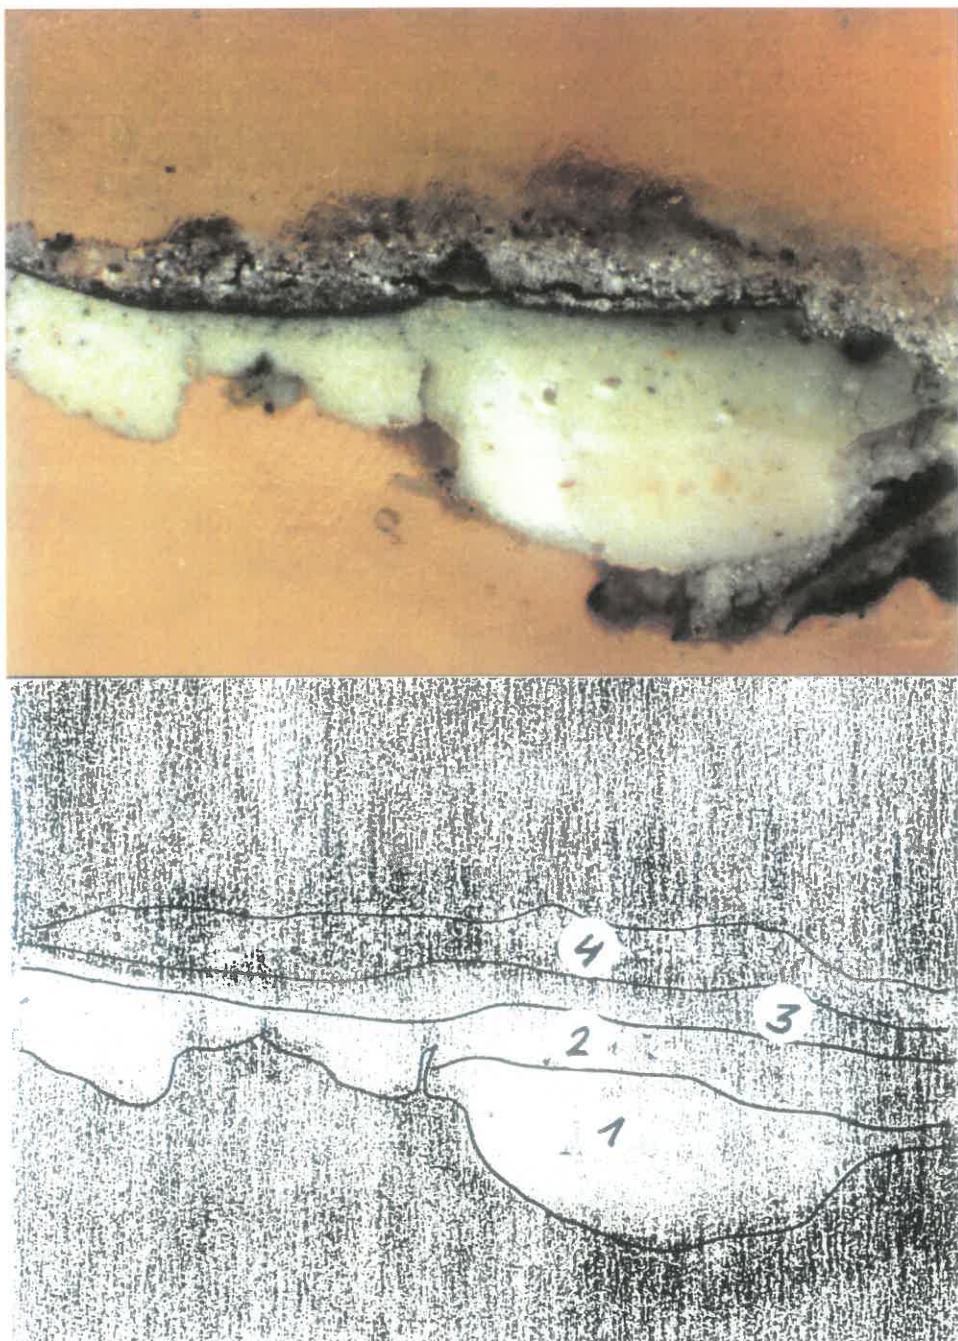
6a) Fotografie při zvětšení 40x. Souvrství 1-4 je totožné se souvrstvím 3-6 předchozího vzorku.
