POLYCHROMOVANÝ ŠTUKOVÝ ERB RODU PERNŠTEJNU V KLENBĚ
PRESBYTERIA DĚKANSKÉHO KOSTELA POVÝŠENÍ SV.KŘÍŽE

restaurátorská zpráva

Název díla: polychromovaný štukový erb rodu Pernštejnů v klenbě presbyteria děkanského kostela Povýšení sv.Kříže

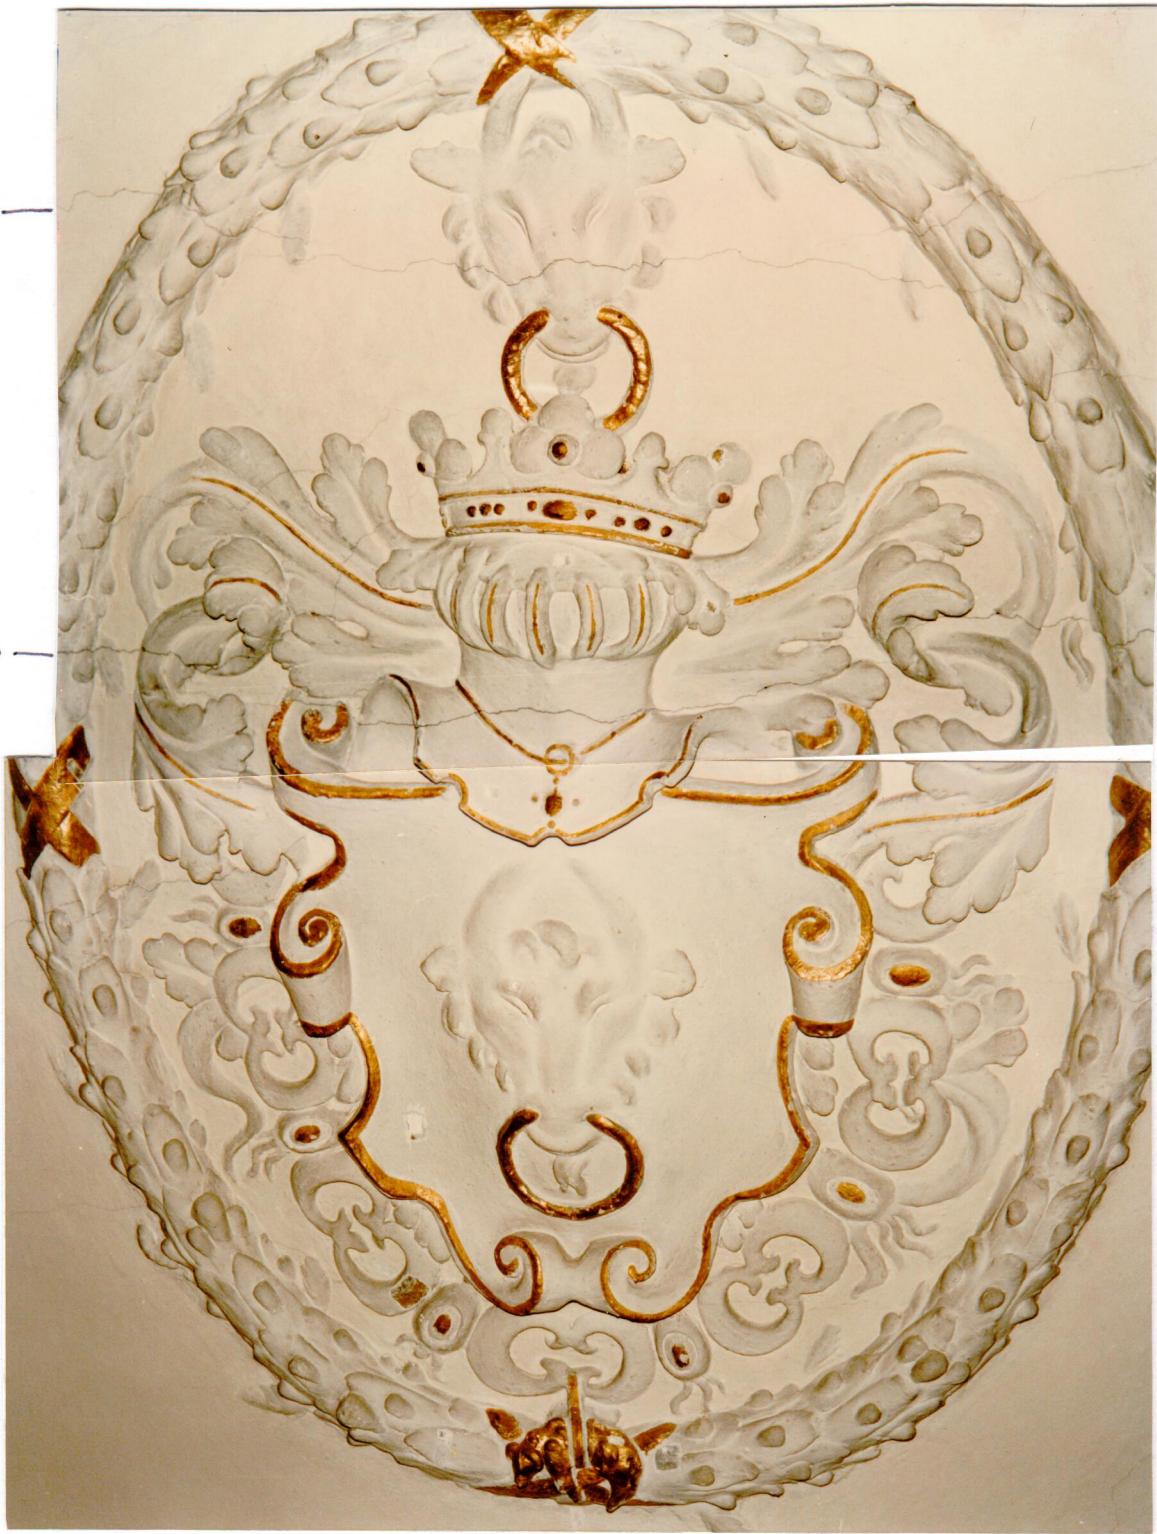
STAV ERBU PERNŠTEJNU° PŘED RESTAUROVÁNÍM A
PO ČÁSTECNÉ SONDAŽI – ZABÍLENÍ NĚKOLIK ANÁSODNÝMI
VASTIVAMI VÁPNA A MALÍŘSKÝCH HLINEK, ZLACENÍ
NOVODOBE' (POČÁTEK STOLETÍ ?)

• PODĚLNE' PRASKLINY PŘESAHUJÍCÍ DO PLOCHY
KLENBY

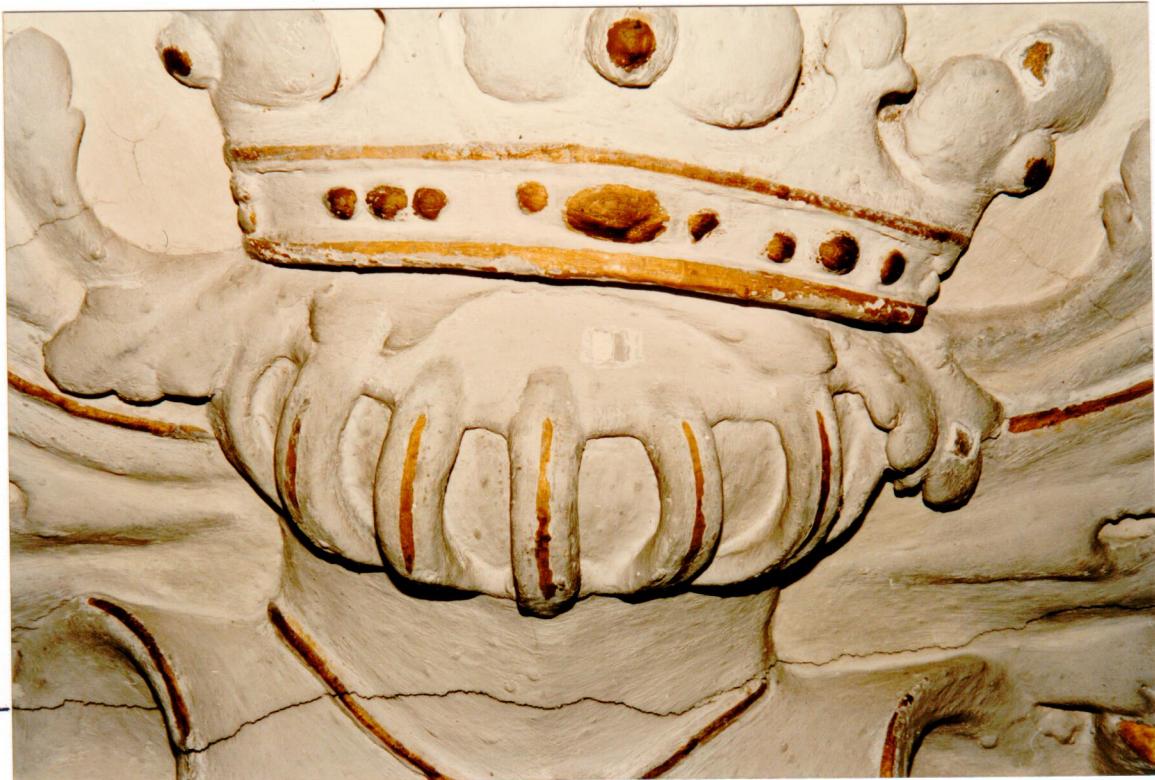
DETAL PRÍLBY S KORUNOU - STAV PŘED RESTAUROVÁNÍM.
• - PODÉĽNAÝ PRASKLINA

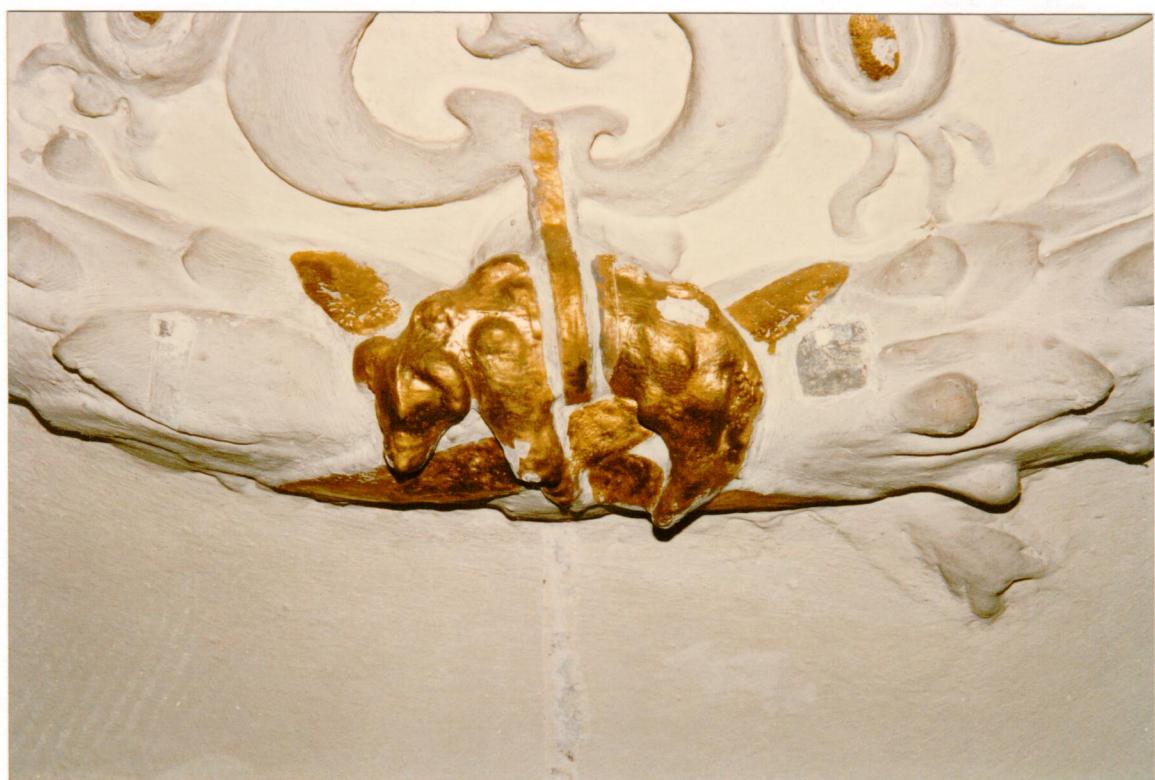
DETAL DEKORACE RÁDU ZLATEHO ROVNA - STAV
PŘED RESTAUROVÁNÍM. PROVEDENAÝ SONDAŽ ODKRYVÁ
POLYCHROMIÍ.

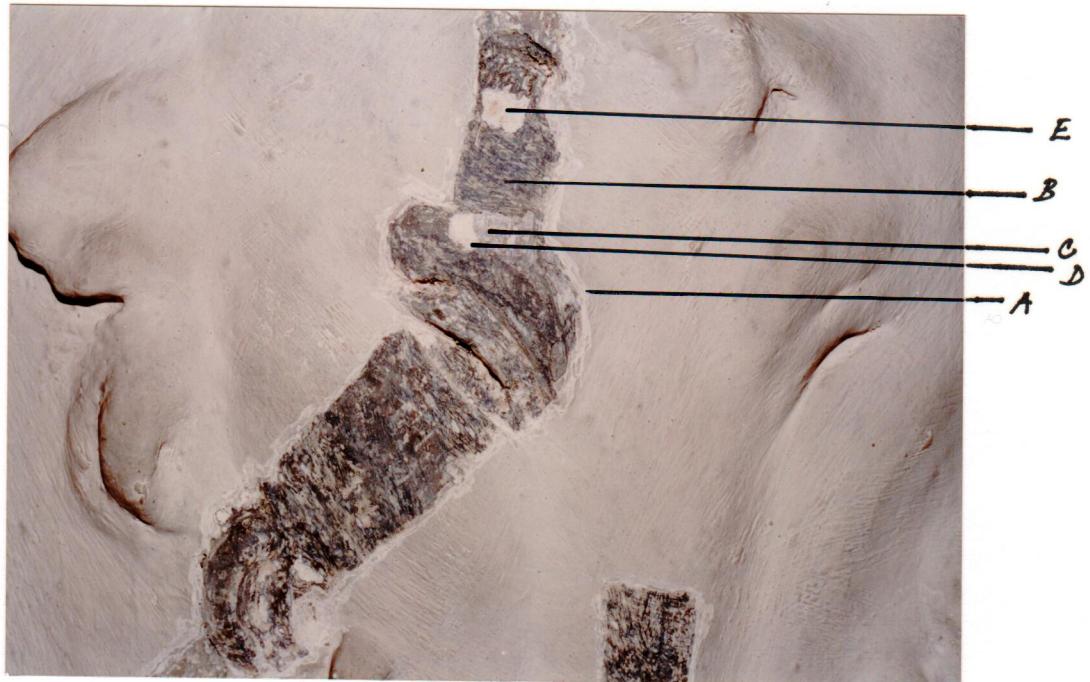
SONDA NA ZNAKENÍ ZUBOV HLAVY VE ŠTÍTU
 A - SILNÁ VRSIVA VÁPENNÝCH A HLINKOVÝCH NÁTERŮ
 B - TMAVÉ ŠEDÁ POLYCHROMIE SE ZBYTKY HLINKY
 C - SPODNÍ - SVĚTLÉ ŠEDÁ POLYCHROMIE
 D - PODKLAD (ZŘEJME VÁPENÝ) POD ŠEDÝMI VRSIVAMI
 E - PROSVITAJÍCÍ ŠTAKOVÝ PODKLAD

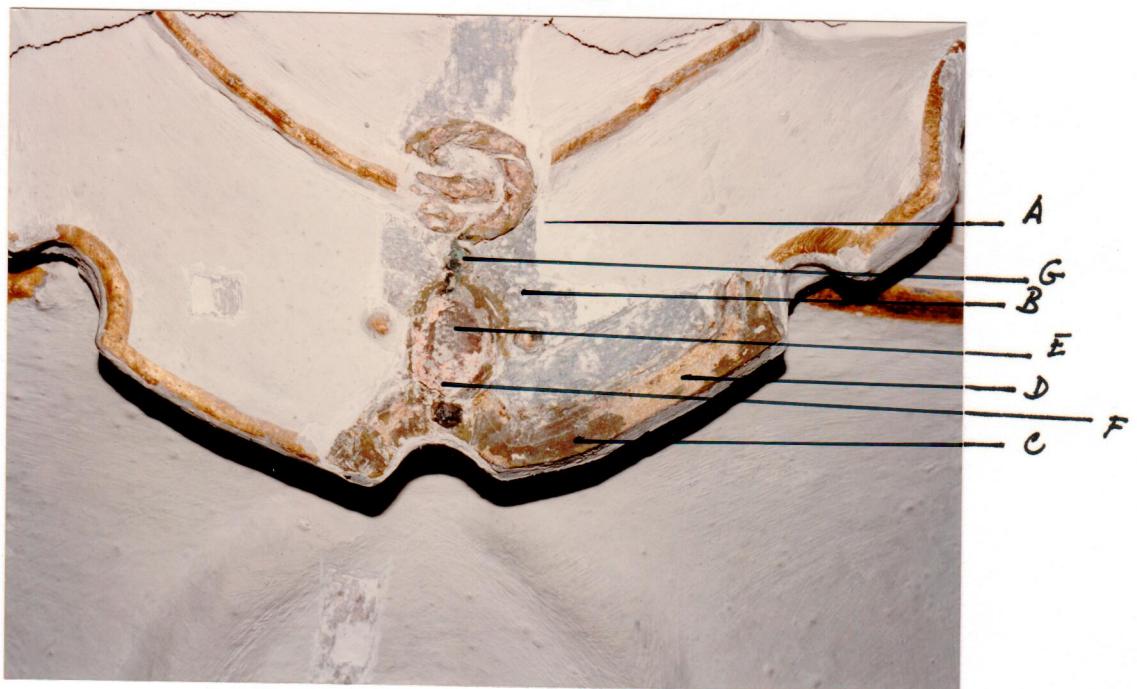
SONDA NA SPODNÍ ČÁSTI PŘILBY
 A - SILNÁ VRSIVA VÁPENNÝCH A HLINKOVÝCH NÁTERŮ
 B - COA Z TEKE' (SIEŽÍ ODDĚLITELNE) ŠEDÉ VRSIVY
 SE ZBYTKY HLINKY
 C - TMAVÉ HNĚDÁ (MÍSTY ZELENA) PRÉMALBA NA PŘIRODNÍM
 ZLACENÍ
 D - PŘIRODNÍ ZLACENÍ S PROSVITAJÍCÍ PODKLADOVOU VRSIVOU
 E - ČERVENÁ (ZTMAVLA) PRÉMALBA
 F - SPODNÍ ČERVENÁ POLYCHROMIE (ZŘEJME MINIMUM)
 G - ZELENA PRÉMALBA

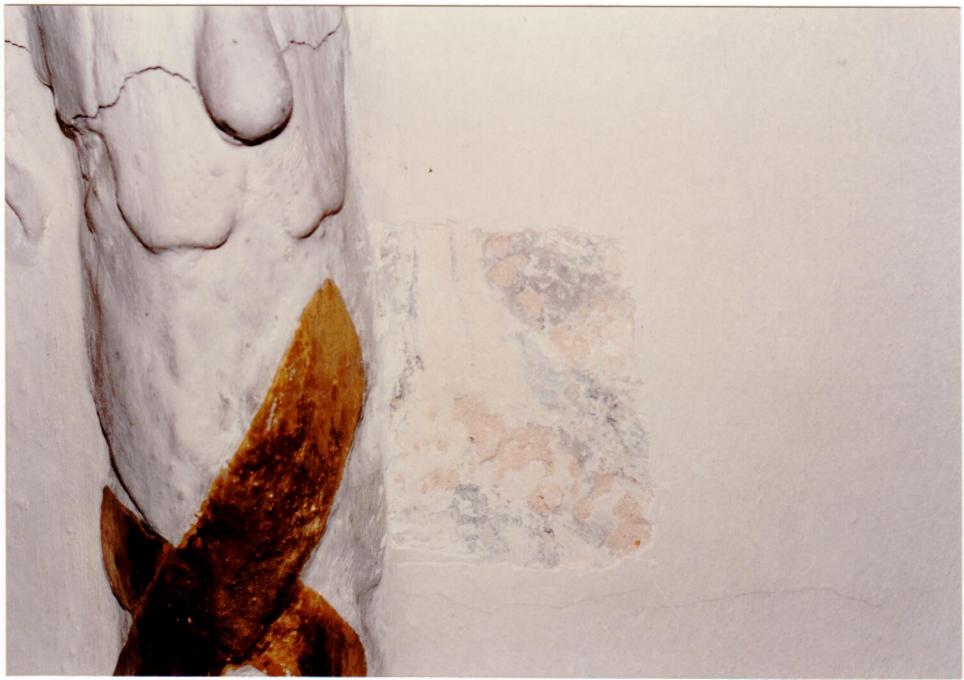
SONDA Z VNEJSÍ ČÁSTI VĚNCE NA PLOŠE
KLENBY

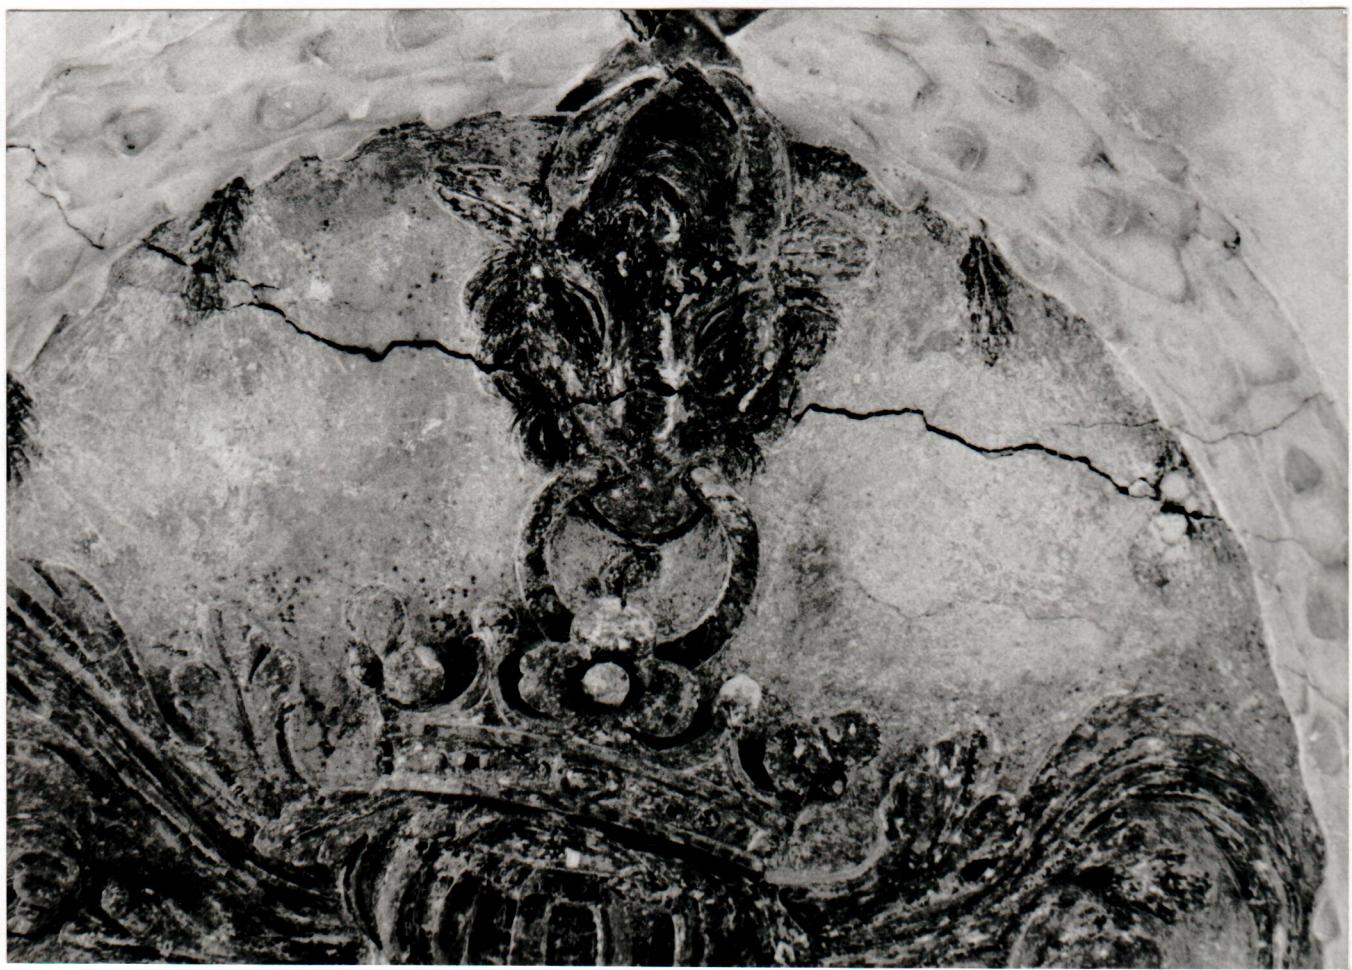
HORNÍ ČÁST ERBU V PRŮBĚHU OŠTĚNÍ
• HLUBOKÁ PRASKLINA V CELEM ROZSAHU ERBU, PŘESAHUJICÍ -
NA OBOU STRANÁCH DO PLOCHY KLENBY

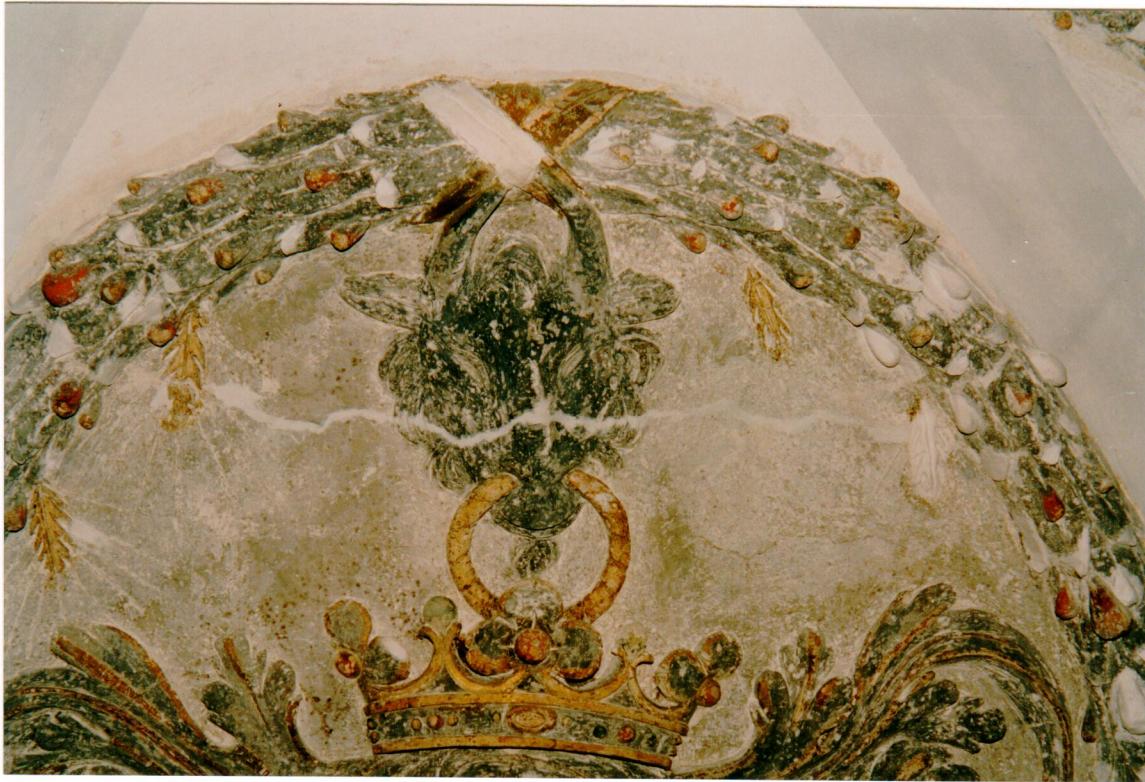
HORNÍ POLOVINA ERBU PO OČIŠTĚNÍ, VYTMELENÍ PRASKLIN
A DOMODELOVÁNÍ CHYBEJÍCÍCH ČÁSTÍ V SAŘE.

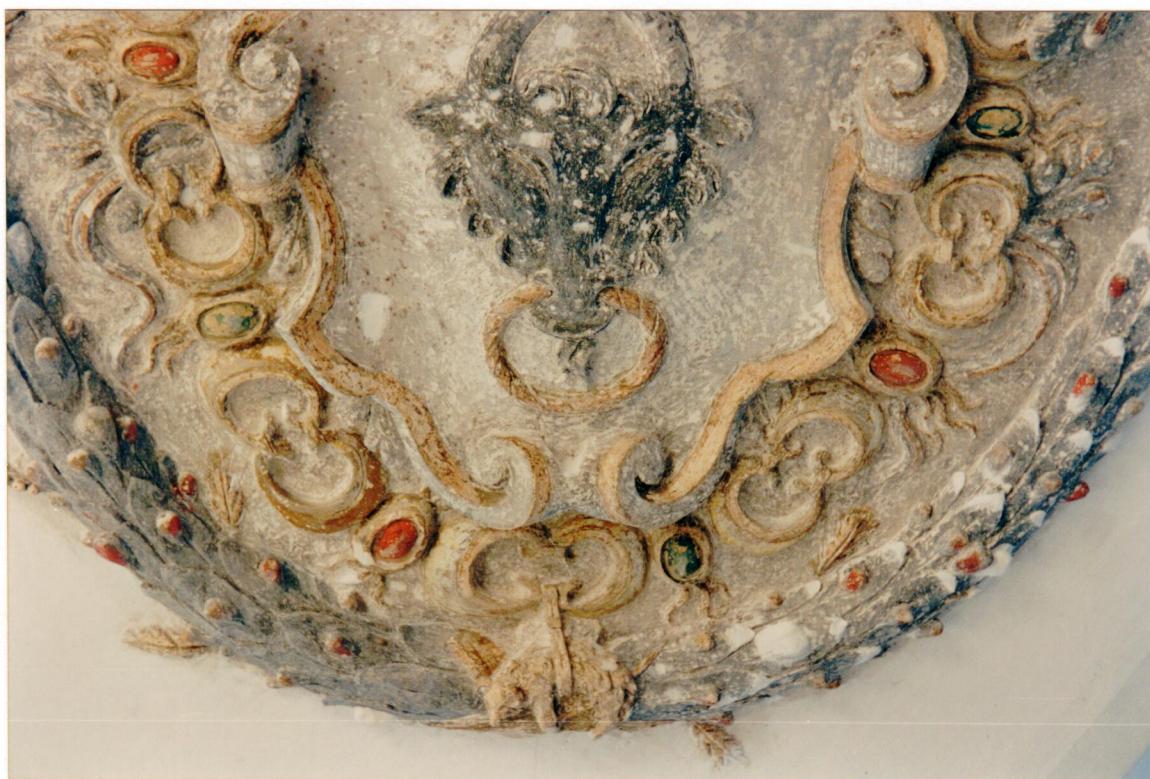
DOLNÍ POLOVINA ERBU PO OČIŠTĚNÍ, TMELENÍ A
DOMODELOVÁNÍ CHYBEJÍCÍCH ČÁSTÍ - LEVA' POLOVINA VĚNCE
(LISTY) JIŽ PO RETUŠI

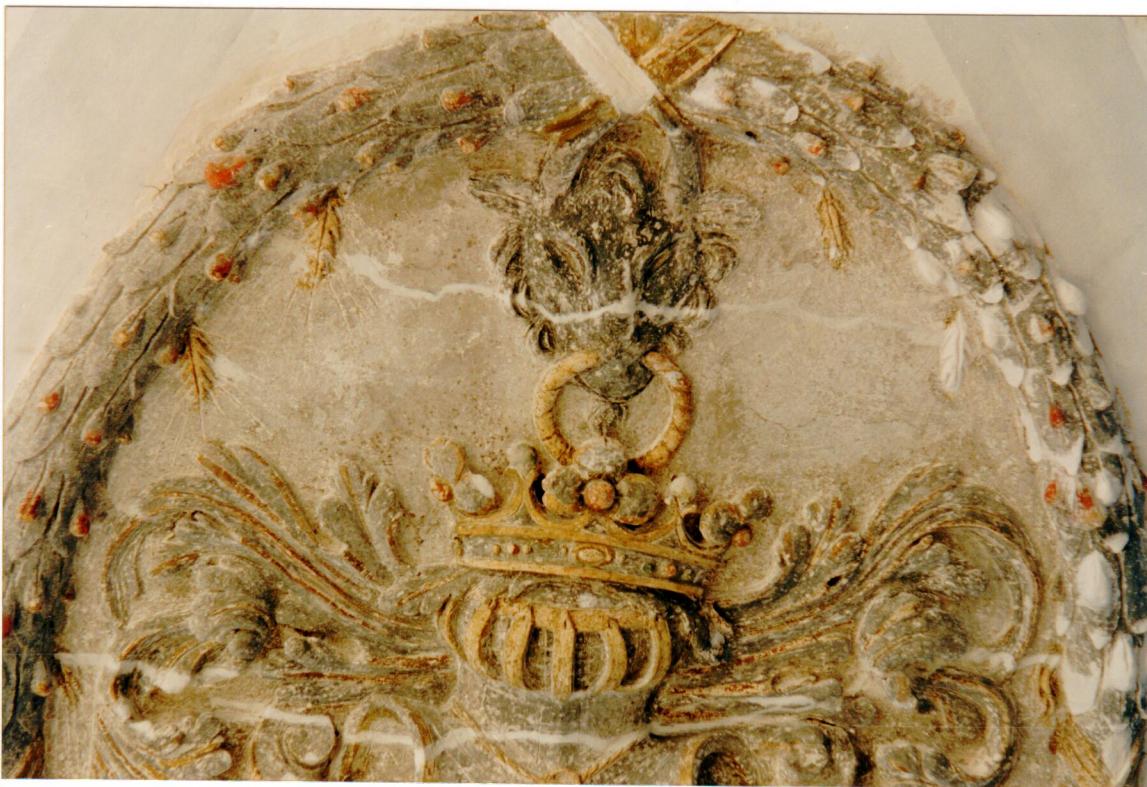
HORNÍ ČÁST ERBU PO OCÍSTĚNÍ A VYTMELENÍ PRASKLIN.
CHYBEJÍCÍ PRVKY DOMODELOVÁNY V SAŘEE (VPRAVO),
LEVA' ČÁST PO ČÁSTECOVÉ RETUŠI.

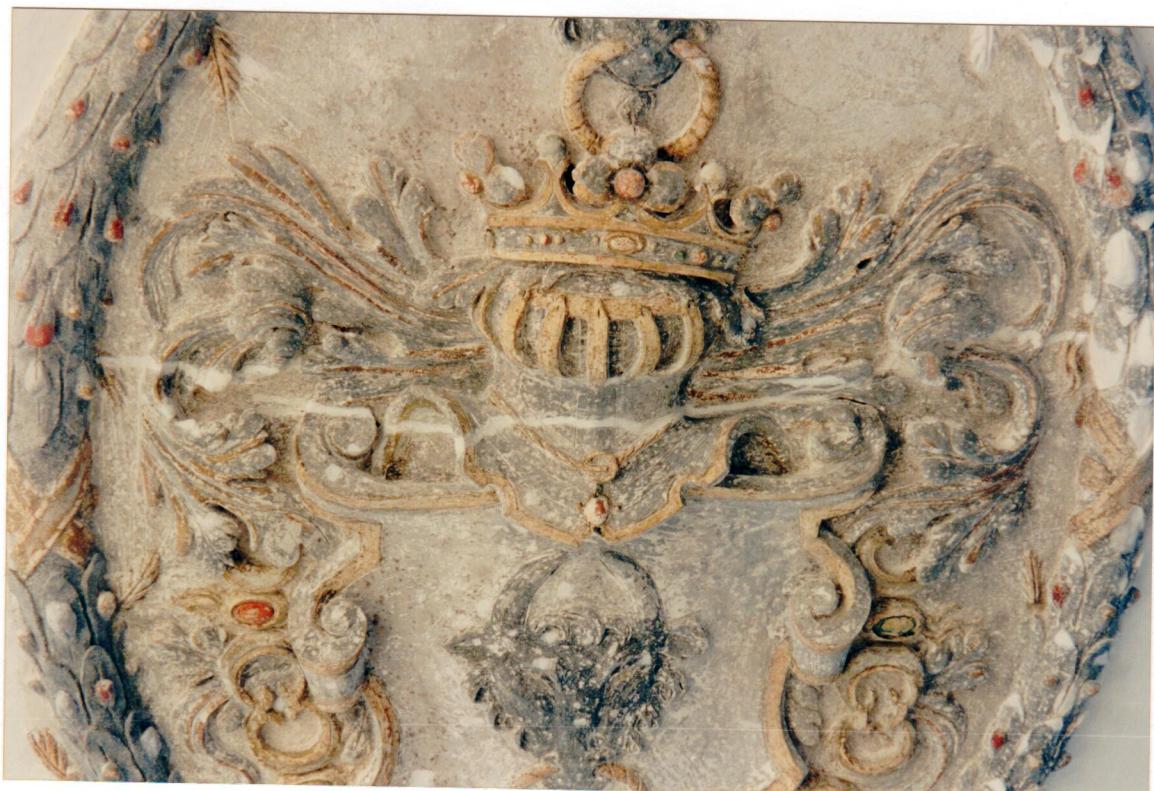
STŘEDOVÁ ČÁST ERBU PO OCÍSTĚNÍ, TMELENÍ, DOMODELOVÁNÍ -
CHYBEJÍCICH DETAILŮ A ČÁSTECOVÉ RETUŠI.

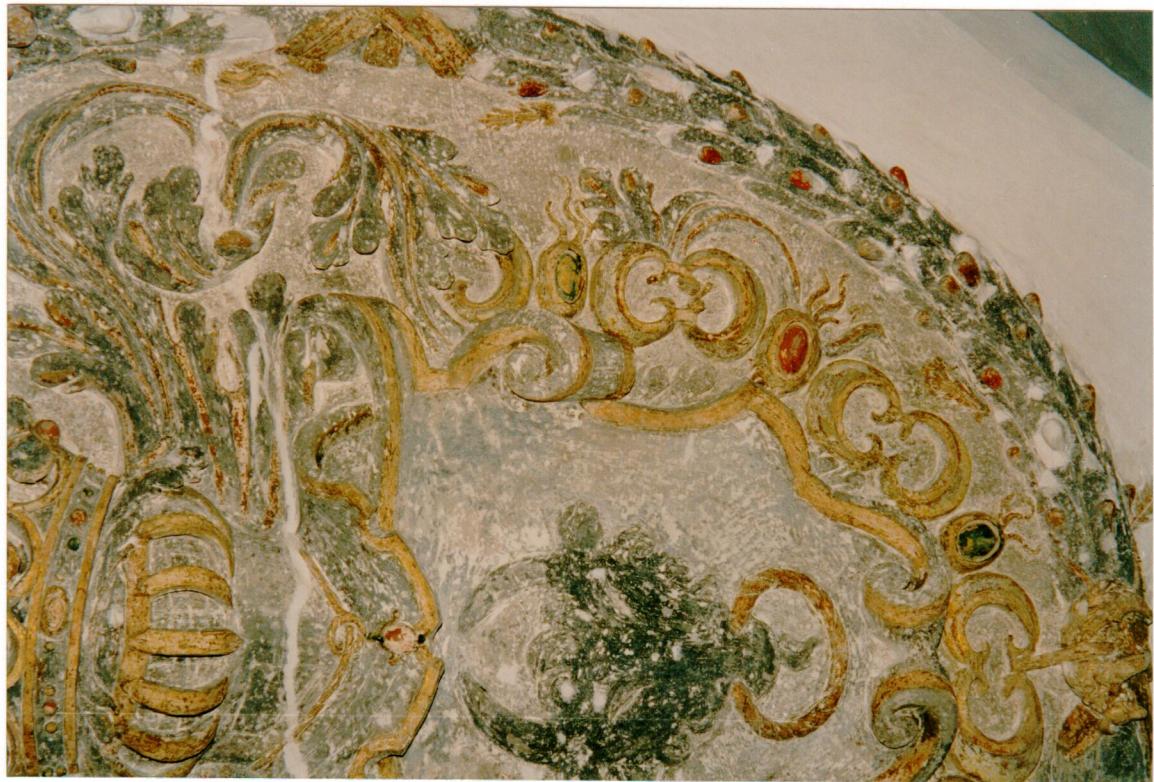
PRAVA' POLOVINA ERBU PO ODISÍENI,
A TMELNÍ - CHYBEJÍCÍ DETAILY NA
VĚNCI DOMODELOVÁNÝ V SADAČE

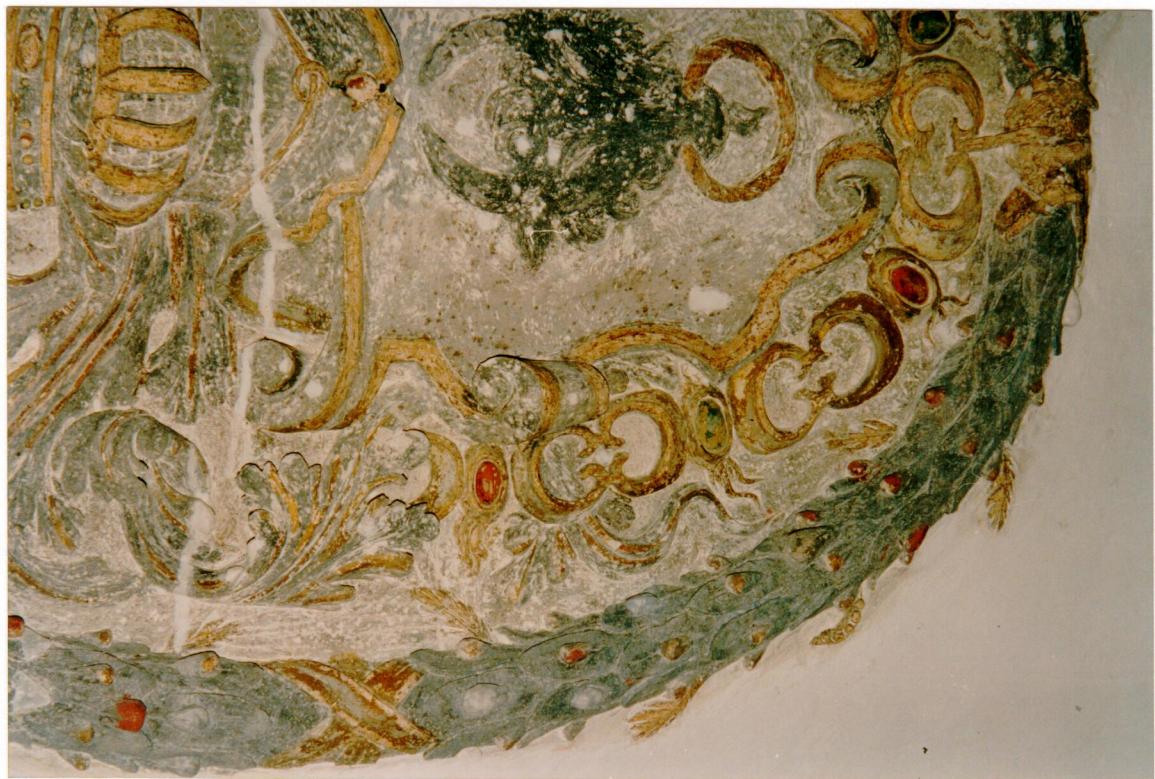
LEVA' POLOVINA ERBU PO ODISÍENI,
A TMELNÍ. LISTY NA VĚNCI JIZ PO
REDIŠI.

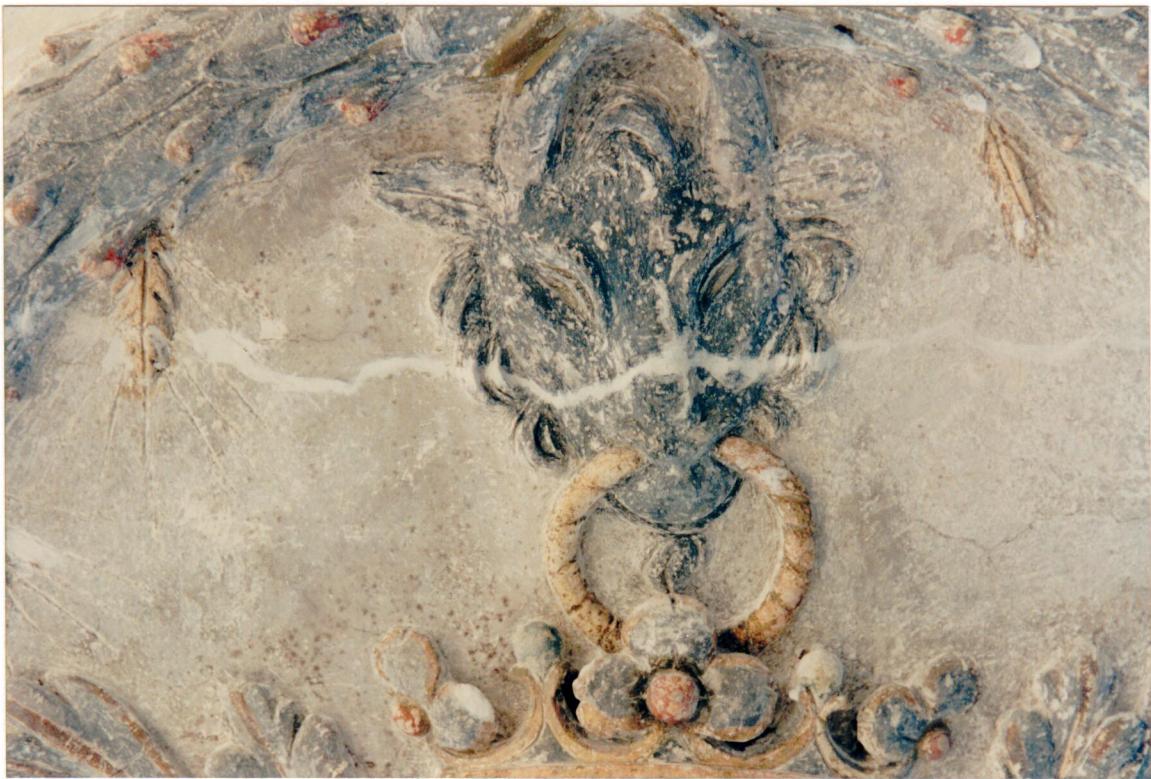
DETAIL Z HORNÍ ČÁSTI ERBU - STAV PO OČIŠTĚNÍ A VYTMELENÍ

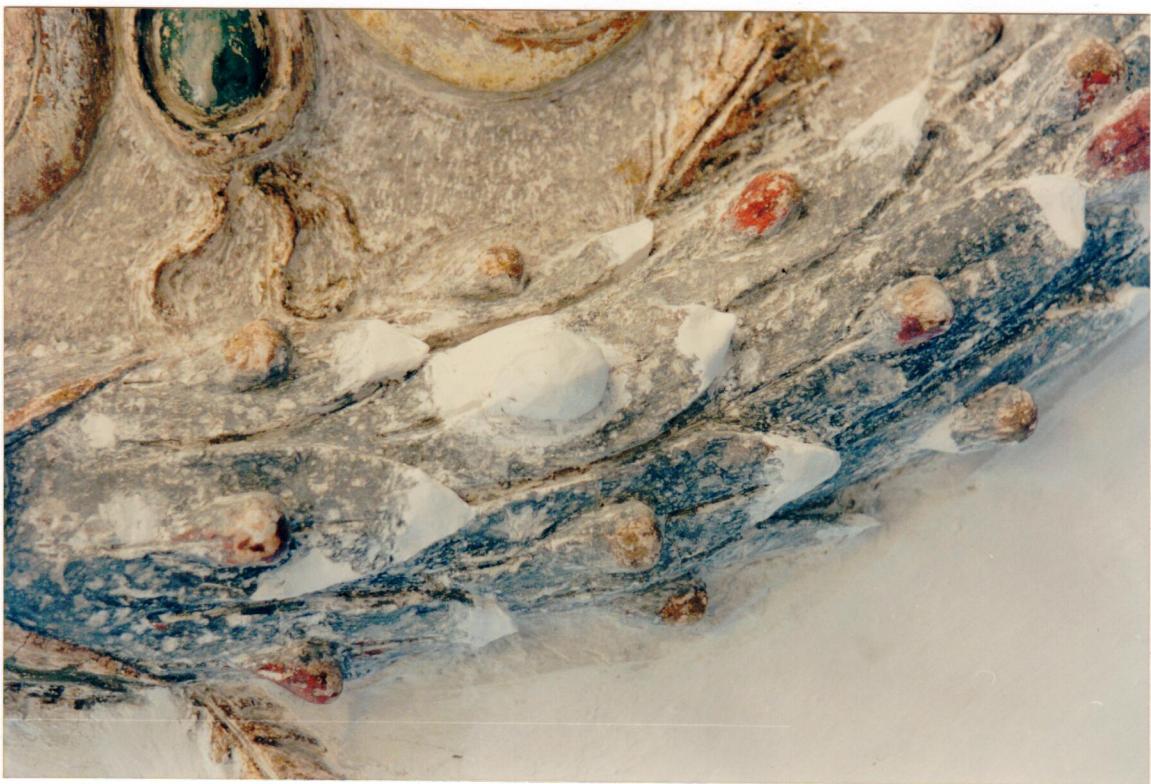
DETAIL VĚNCE - CHYBEJÍCÍ KULICKY A ŠPIČKY
LISTU DOPLNĚNY V SÁDŘE

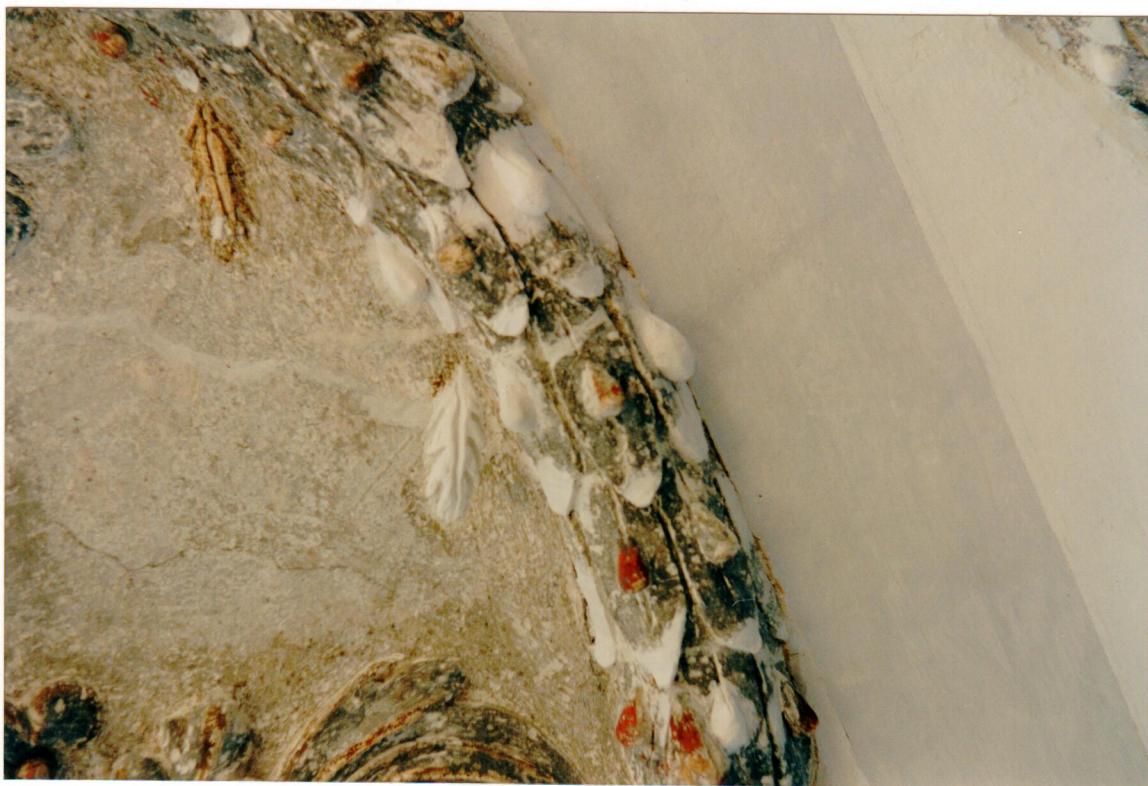
DETAIL PRAVE' HORNÍ ČÁSTI ERBU - STAV PO OJISTENÍ,
TMELNÍ A DOPLNĚNÍ CHYBEJÍCÍCH ČÁSTÍ

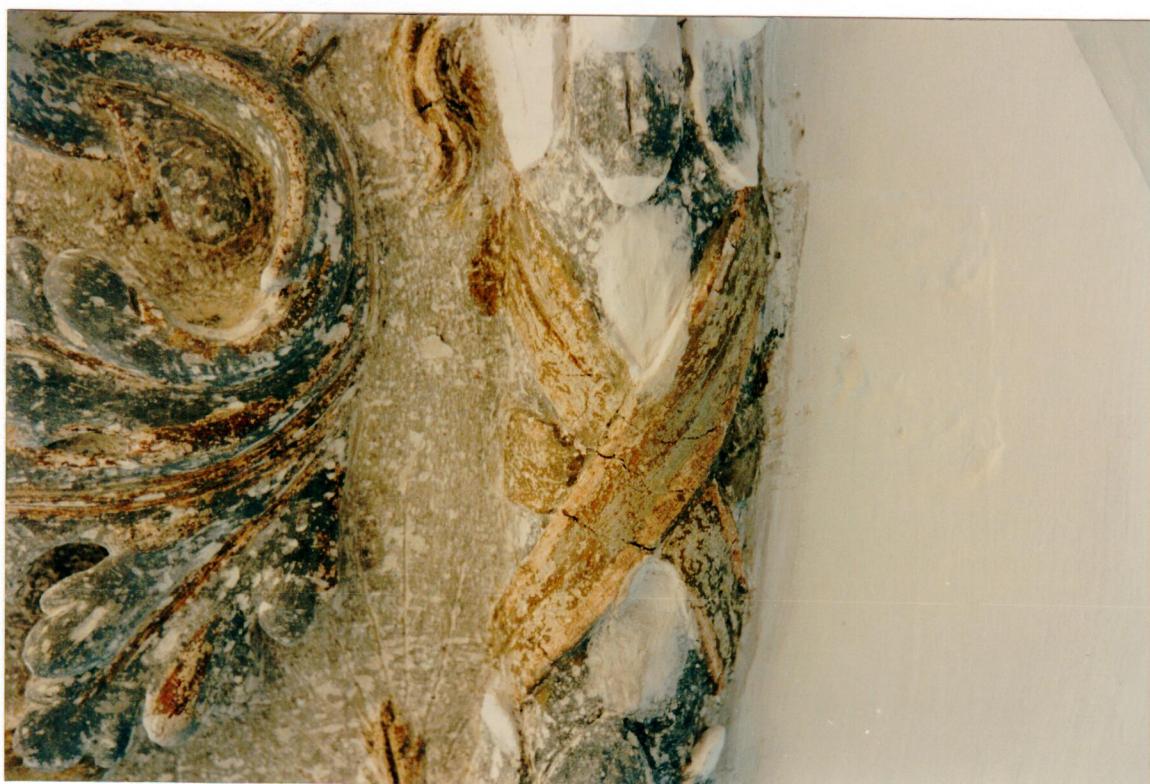
DETAIL VĚNCE - CHYBEJÍCI ČÁSTI DOPLNĚNY V SÁDŘE

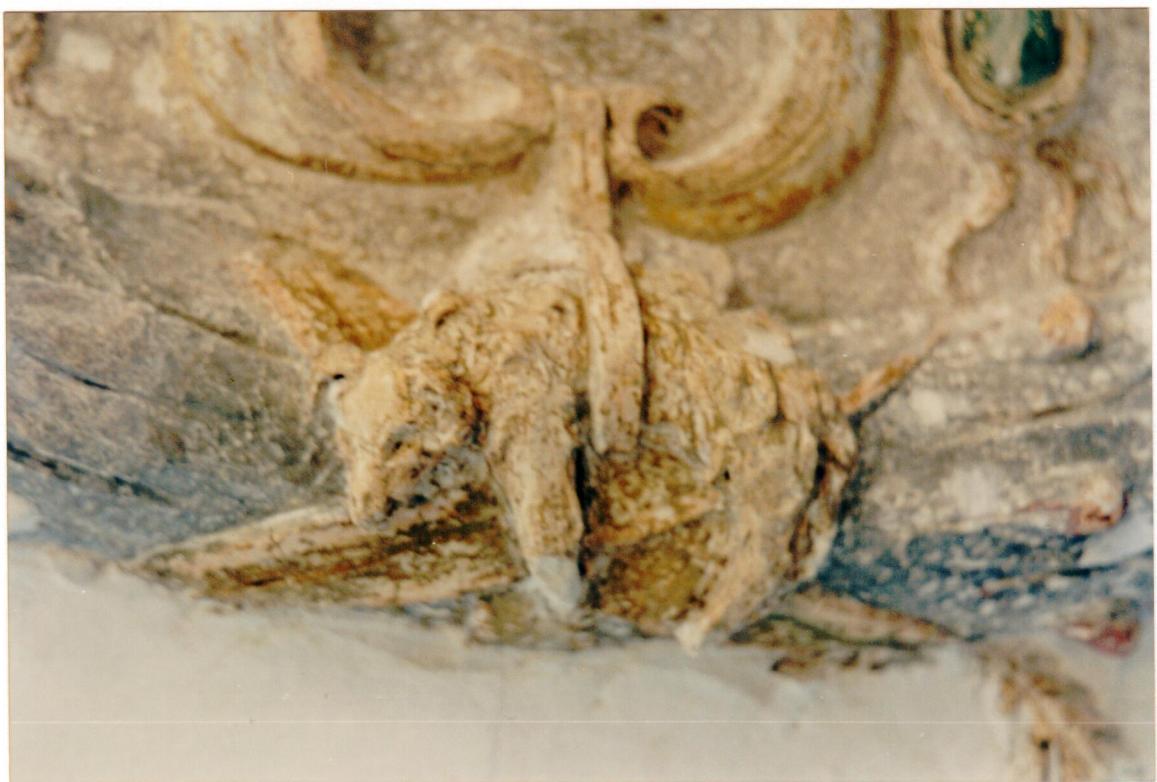
DETAIL ŘÁDOVÉ DEKORACE - STAV PO OISÍTĚNÍ A TMELENÍ

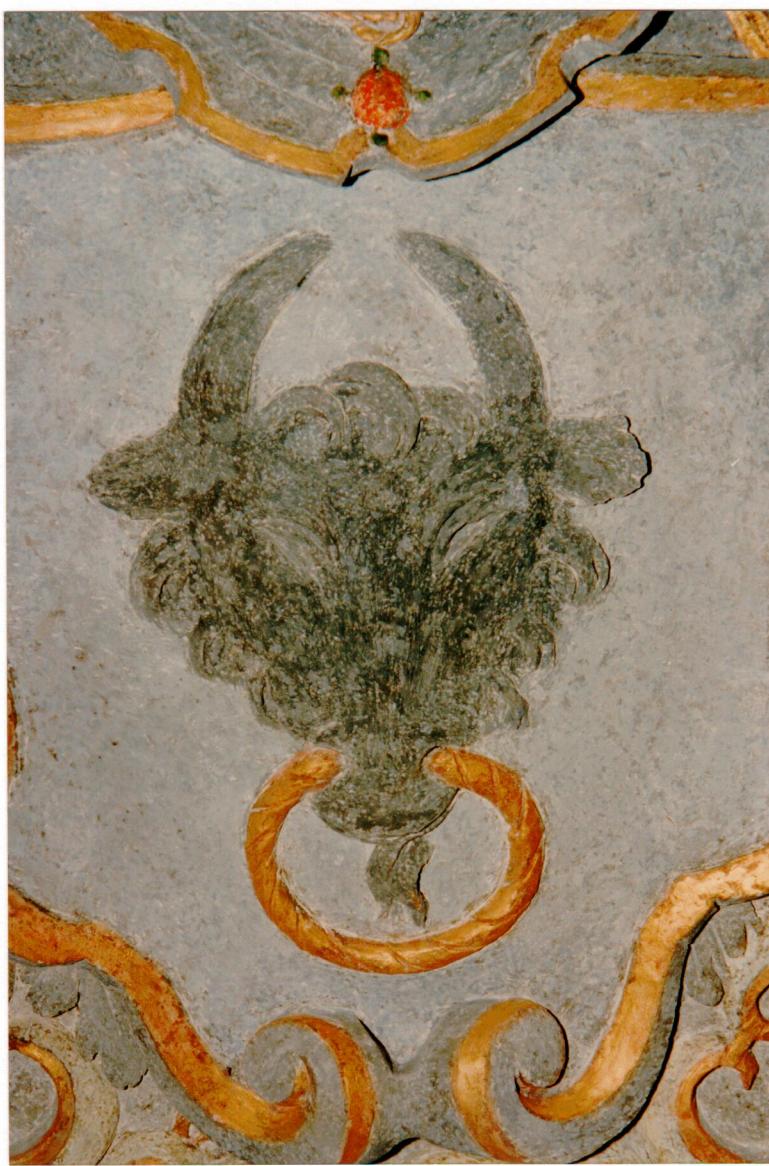
• ŠTÍT SE ZNAKENÍM
ZUBŘÍ HLAVY - STAV
PO RETUŠI.

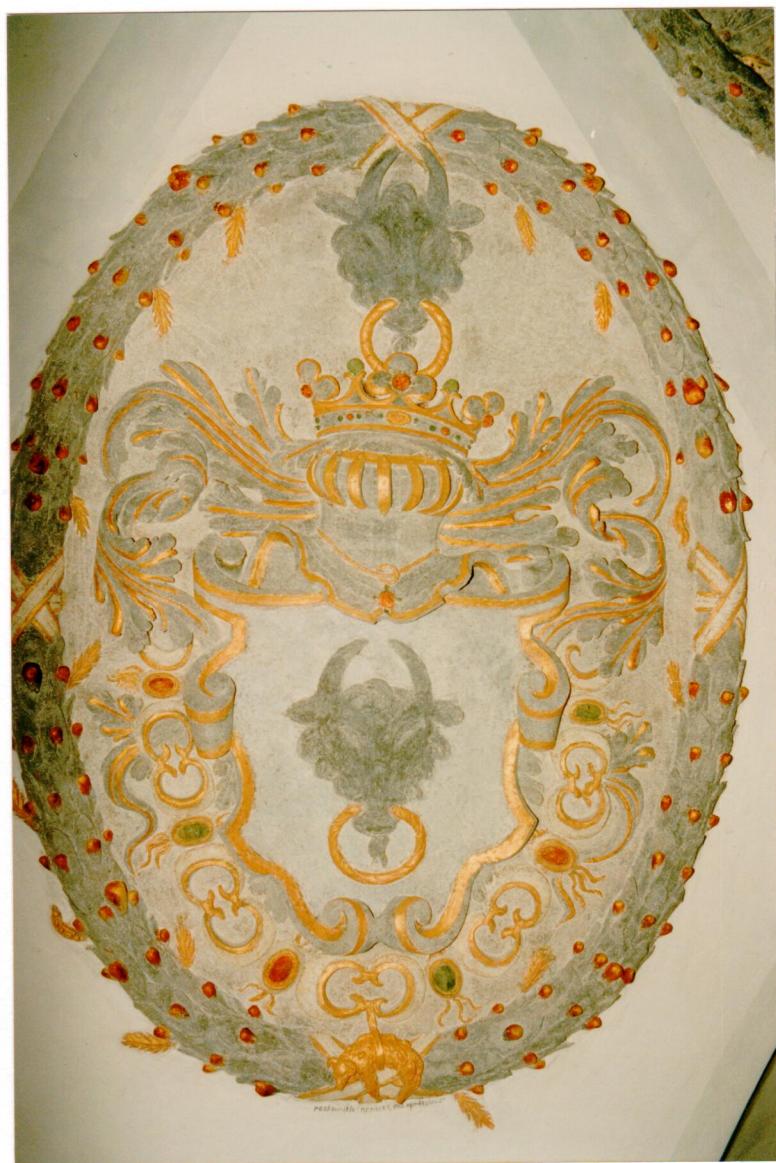
STAV ERBU PO RESTAUROVÁNI

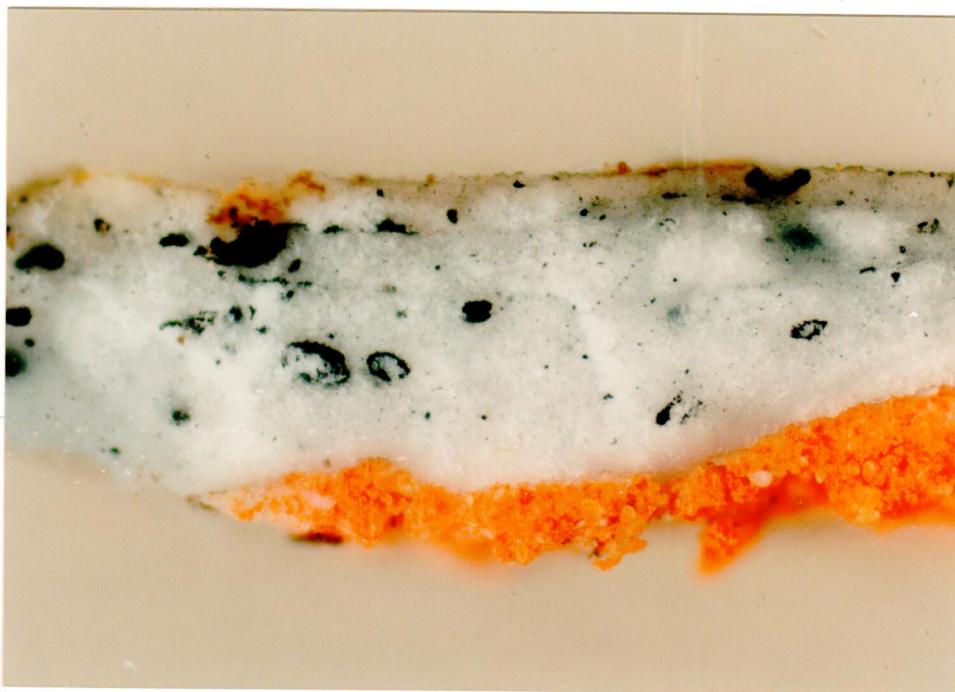
a)

Vz.č. 341: Erb Pernštejn
Svorka na prsou lva
(zvětšení 160x)

- 4- 30-50 μm šedá vrstva
- 3- 50-80 μm šedá vrstva
- 2-100-160 μm šedá vrstva
rozhraní, nečistoty
- 1- 50-110 μm oranžová vrstva
- 0- štuk

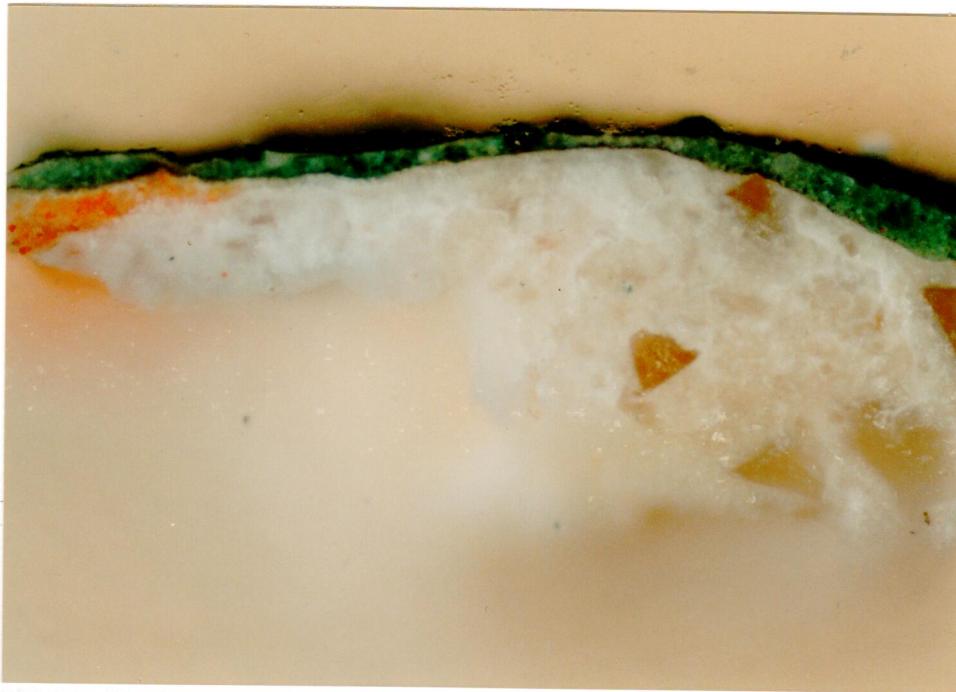
b)

nečistoty

2- 15-40 μm zelená vrstva

rozhraní, nečistoty

1- 50-110 μm oranžová vrstva

0- štuk
