Název: Sondážní průzkum místnosti - zámek Velké Losiny

Objekt: Zámek Velké Losiny

Dílo: interiér místnosti v severozápadním křídle zámku

12-19 Velké Losiny  
Popis a stratigrafie povrchových úprav

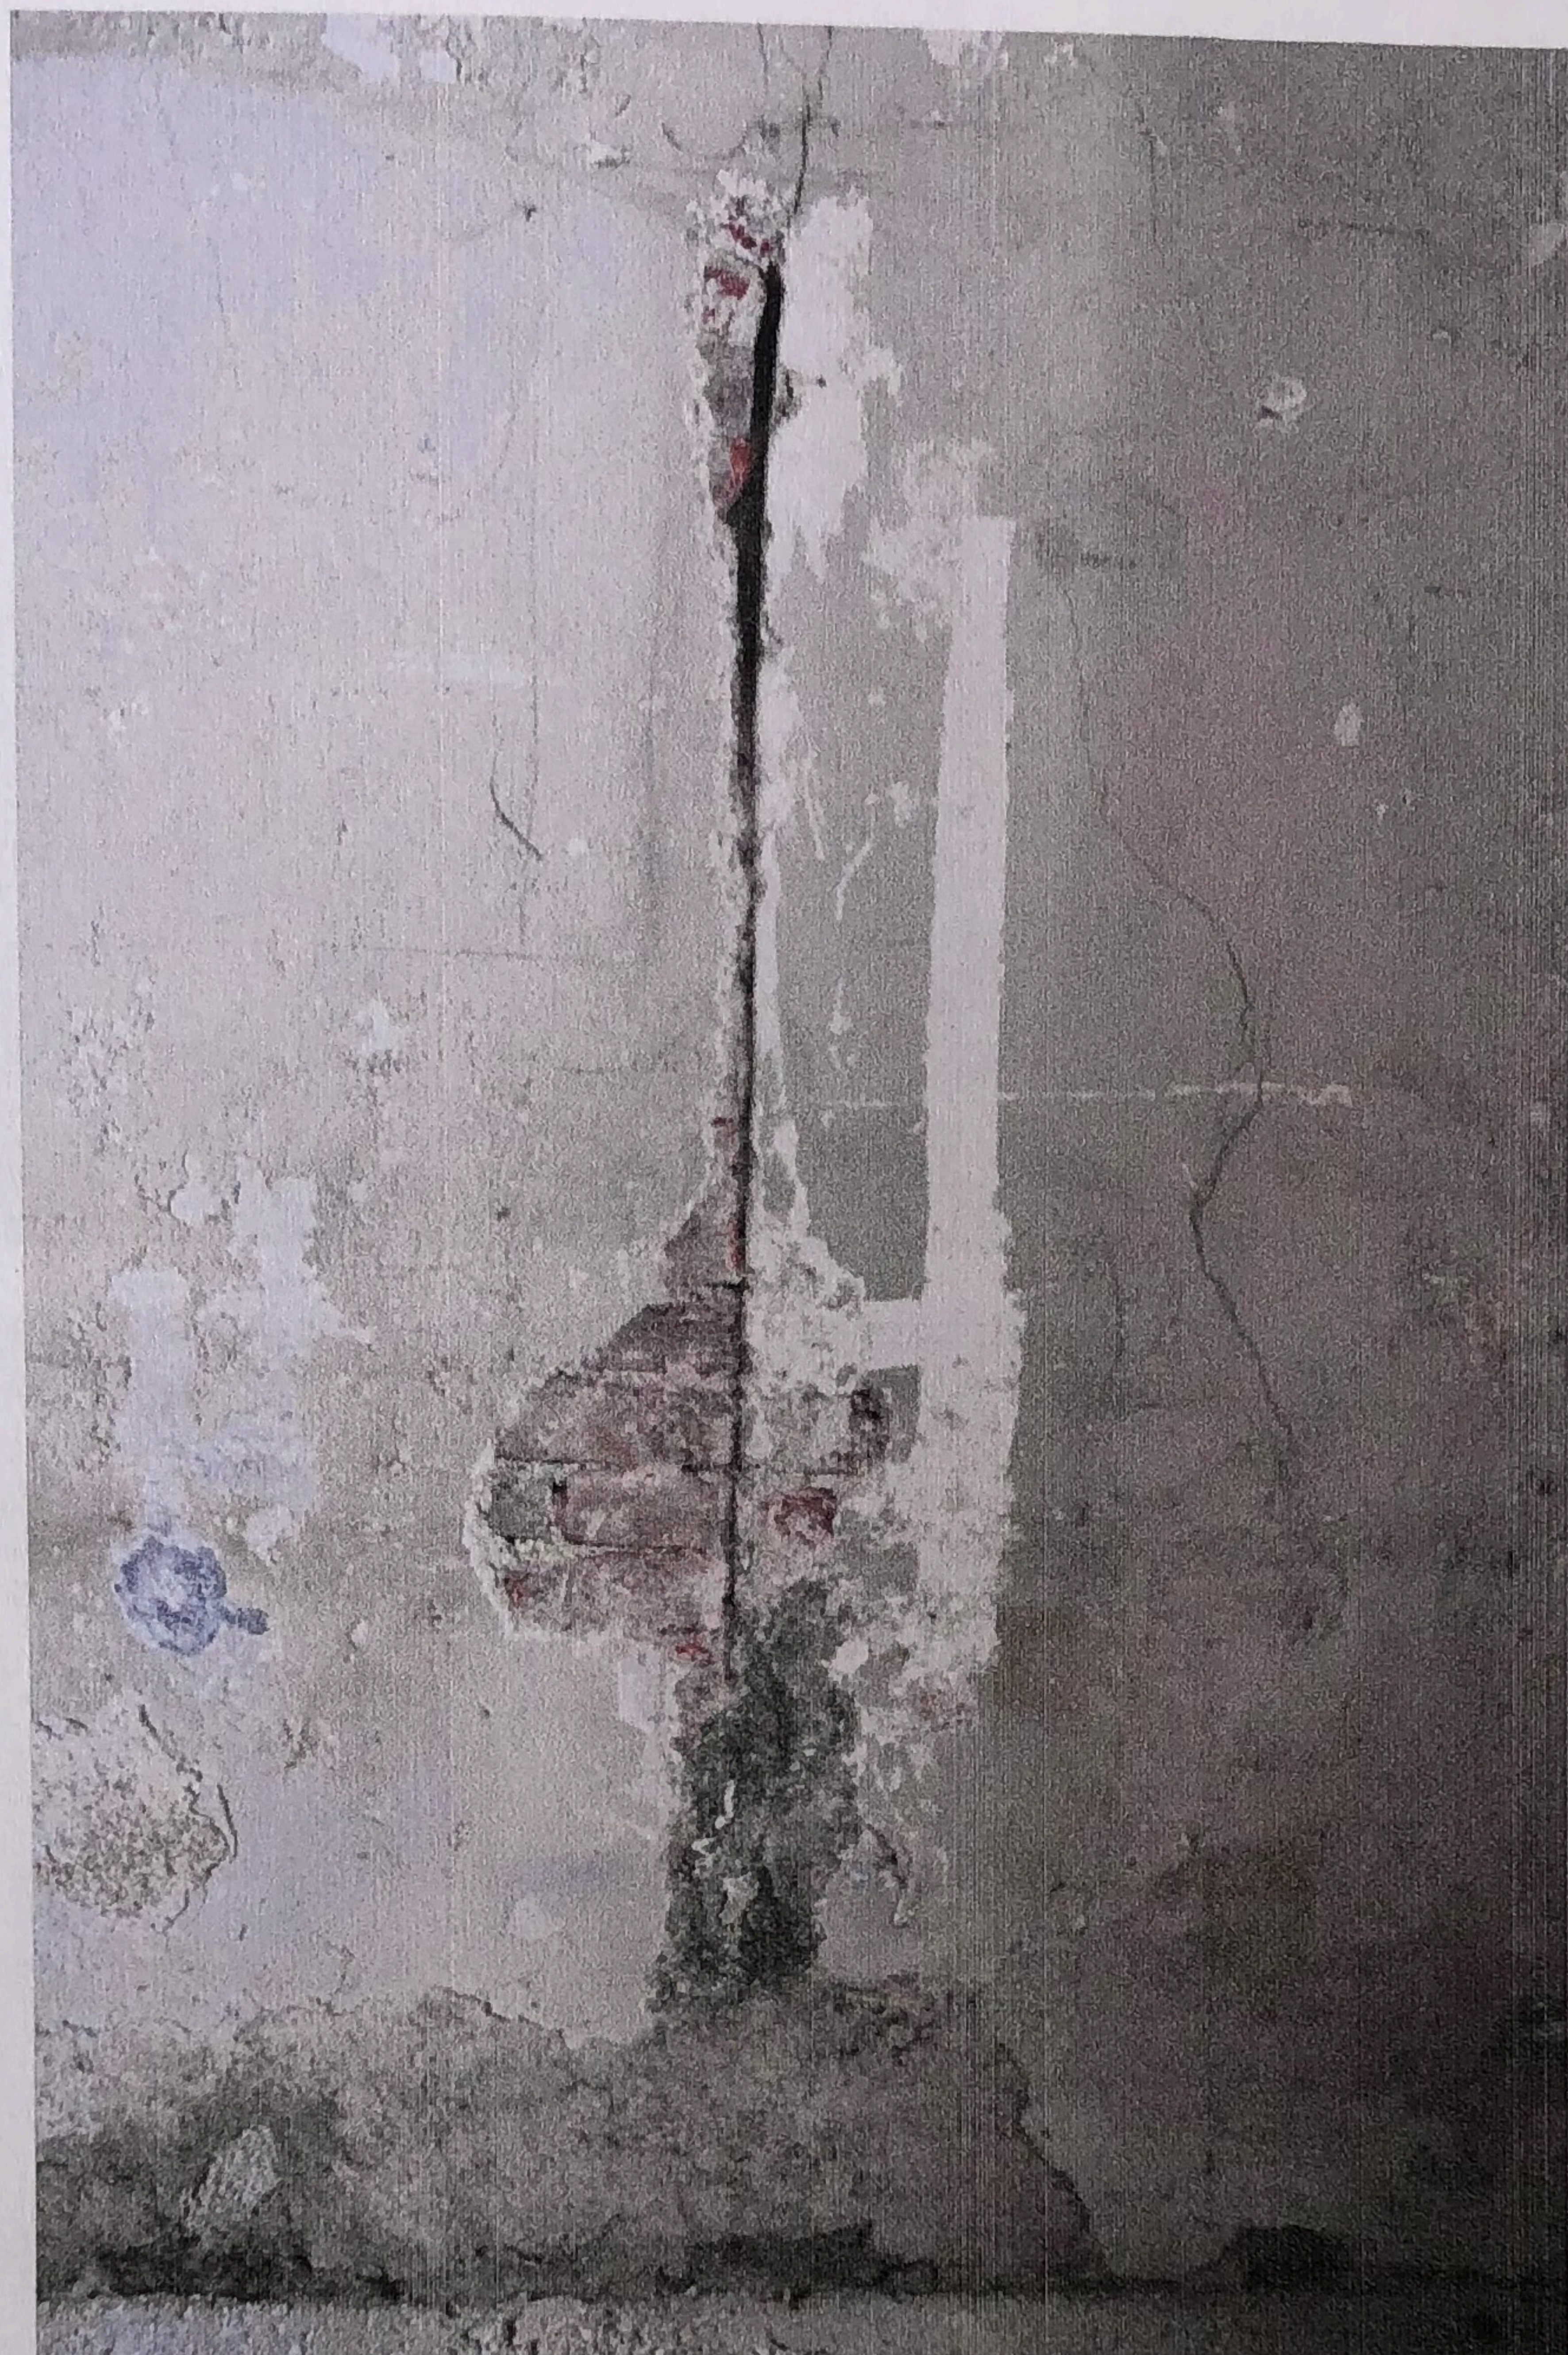
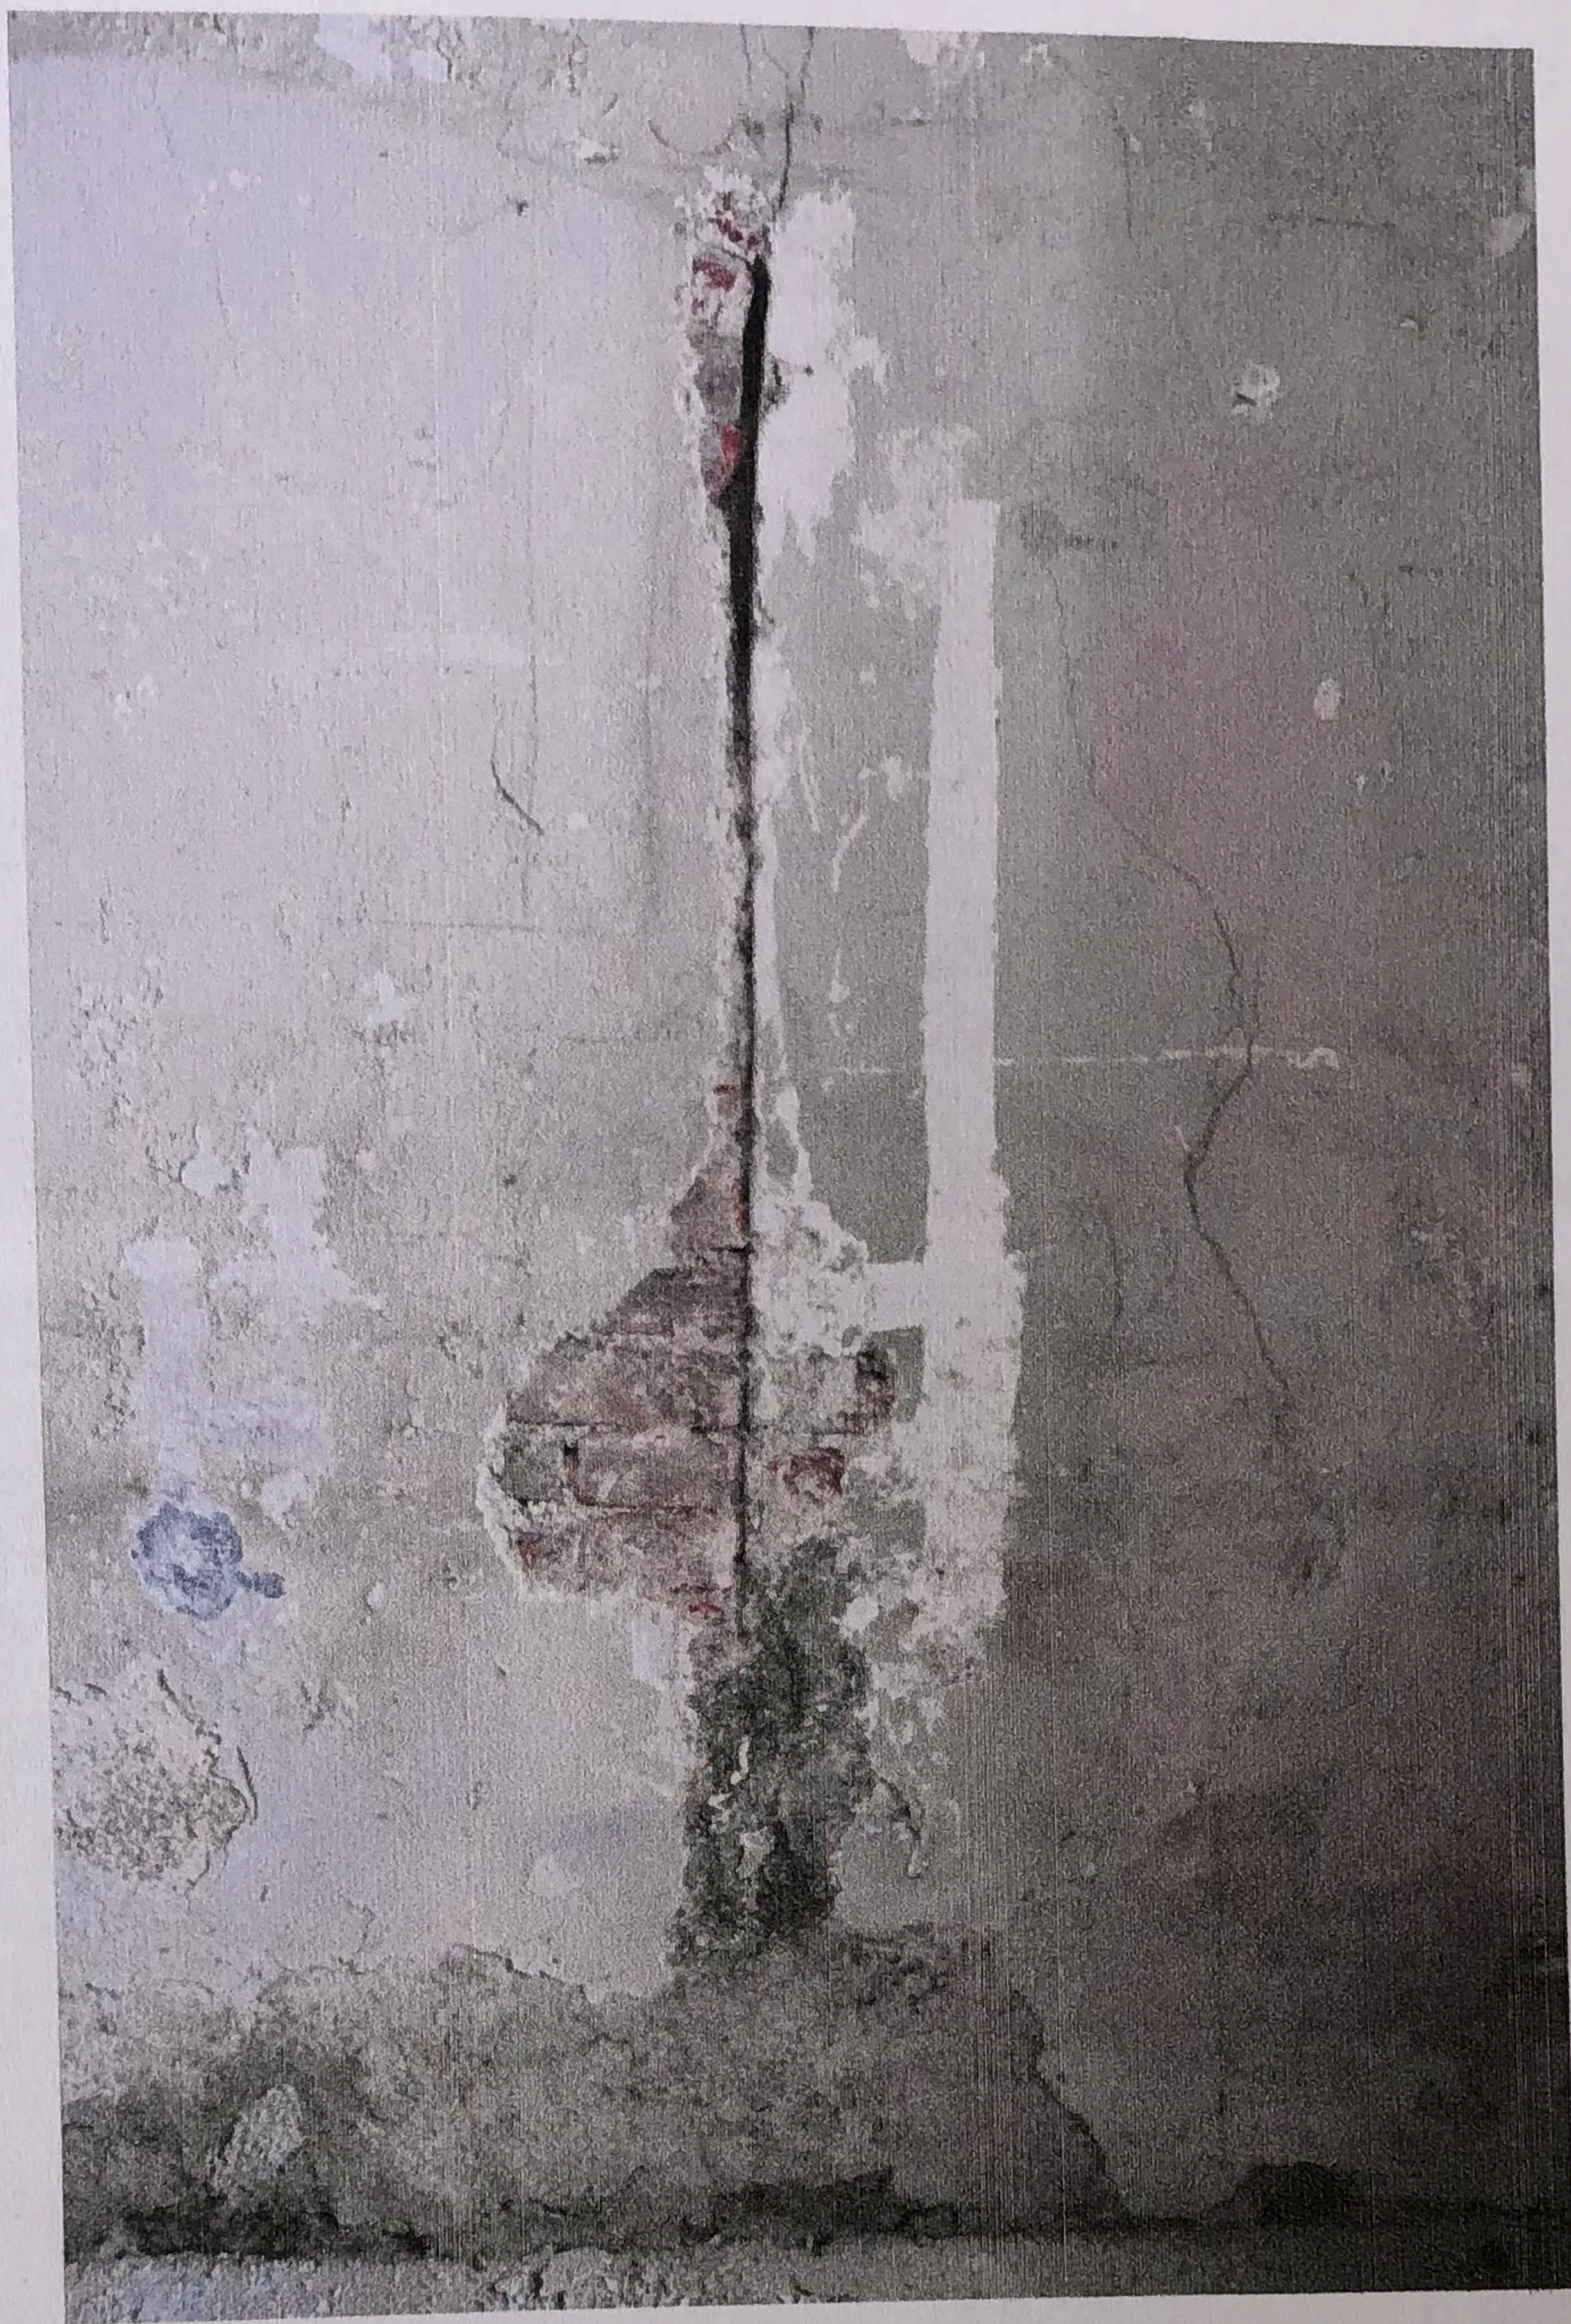
Obr. 1,2: Sonda S1/VL- jihozápadní stěna (zazděný vchod)

1 – jednovrstvá světle šedá jemnozrná omítka vrstva, hlazená asi 2-3cm silná. S bílým vápenným nátěrem.

I-IV – mladší úpravy na cihlovém zdivu zakrytého vchodu do kaple (III-tmavě šedý zbarvený štuk, který se opakoval i ve vyšších lokálních opravách)

Obr. 1,2: Sonda S1/VL- jihozápadní stěna (zazděný vchod)  
1 – jednovrstvá světle šedá jemnozrná omítka vrstva, hlazená asi 2-3cm silná. S bílým vápenným nátěrem.  
I-IV – mladší úpravy na cihlovém zdivu zakrytého vchodu do kaple (III-tmavě šedý zabarvený štuk, který se opakoval i ve vyšších lokálních opravách)

Sonda S1/VL- jihozápadní stěna (zazděný vchod)

1 - jednovrstvá světle šedá jemnozrná omítka - vrstva, hlazená asi 2-3cm silná. S bílým vápenným nátěrem.

I-IV - mladší úpravy na cihlovém zdivu zakrytého vchodu do kaple

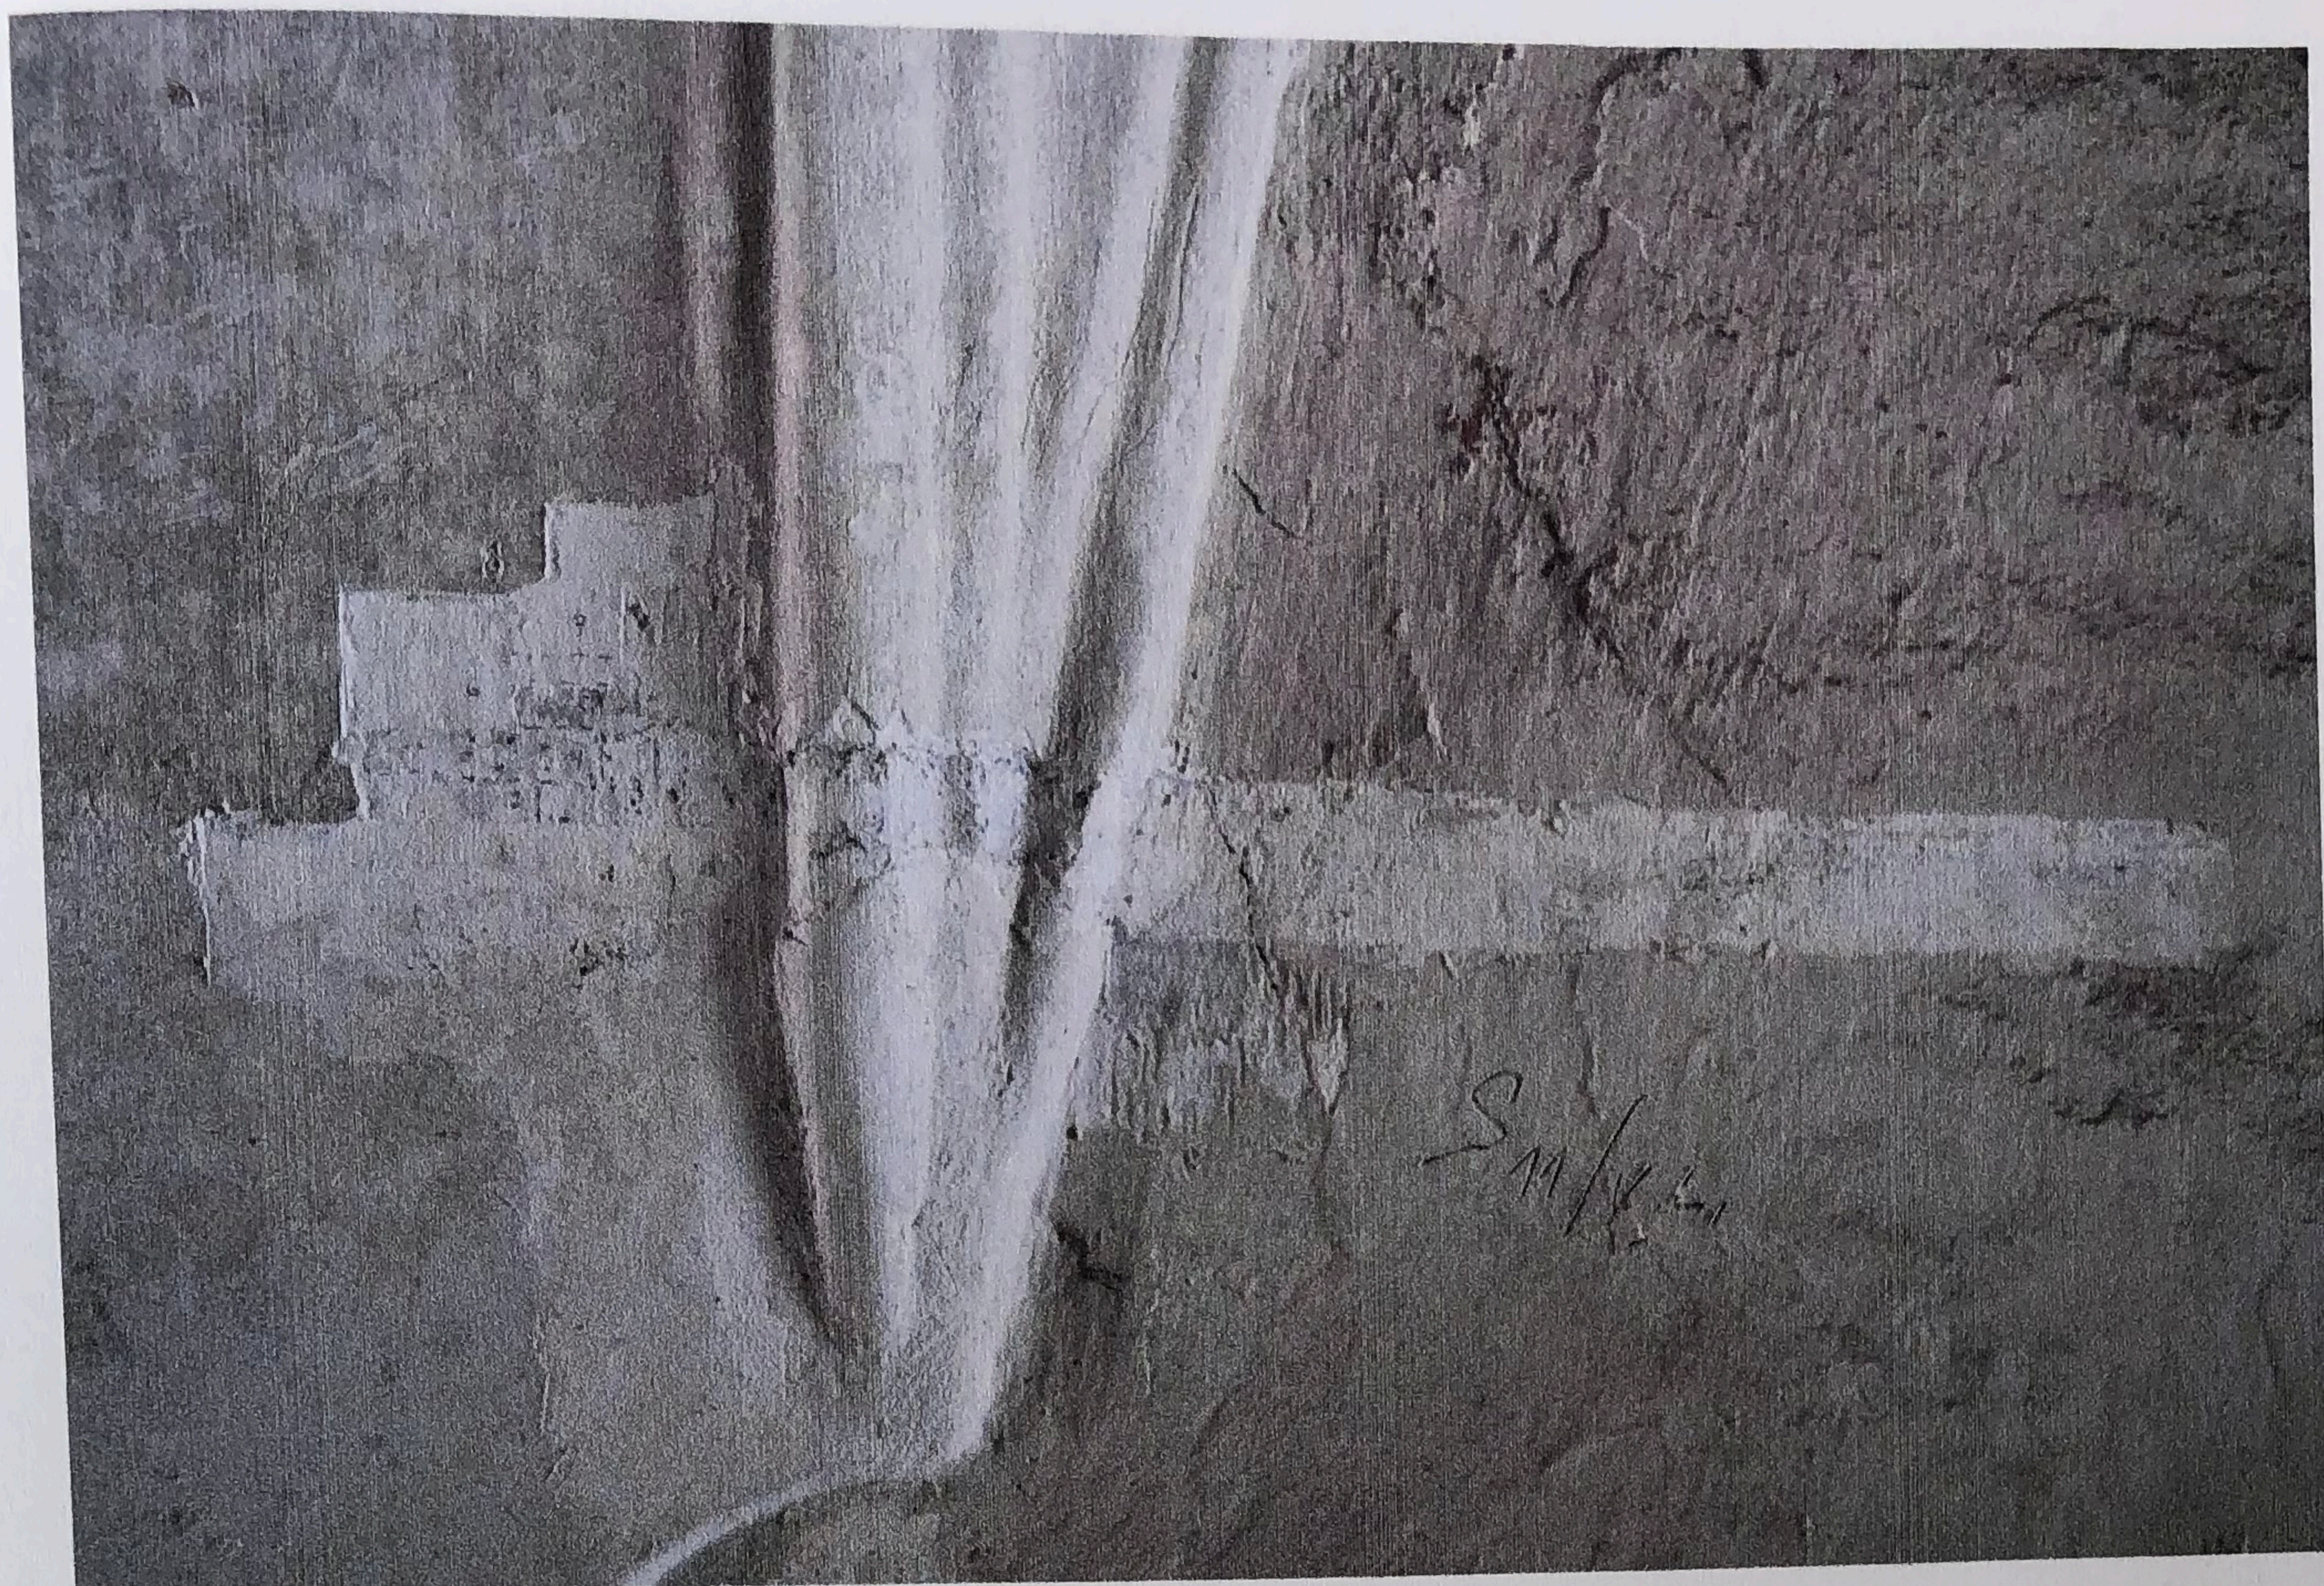
Obr. 9,10: sonda S11/VL - klenební pás, u jihozápadní stěny.

1 – jednovrstvá světle šedá jemnozrná omítka vrstva, hlazená asi 2-3cm silná. S bílým vápenným nátěrem.

2– světle šedý vápenný nátěr

3- světle šedý vápenný nátěr

4- šedé jednoduché mramorování

5- tmavší šedý nátěr

6-asi 1mm silný nátěr, zřejmě sádrový s lomeným bílým vápenným nátěrem

7- tenký bílý vápenný nátěr

9 – světle šedohnědý hlinkový nátěr celoplošný

Sonda S11/VL - klenební pás, u jihozápadní stěny

- 1 - jednovrstvá světle šedá jemnozrnná omítka - vrstva, hlazená asi 2-3cm silná. S bílým vápenným nátěrem.
- 2- světle šedý vápenný nátěr
- 3- světle šedý vápenný nátěr
- 4- šedé jednoduché mramorování
- 5- tmavší šedý nátěr
- 6-asi 1mm silný nátěr, zřejmě sádrový s lomeným bílým vápenným nátěrem
- 7- tenký bílý vápenný nátěr
- 9 - světle šedohnědý hlinkový nátěr celoplošný

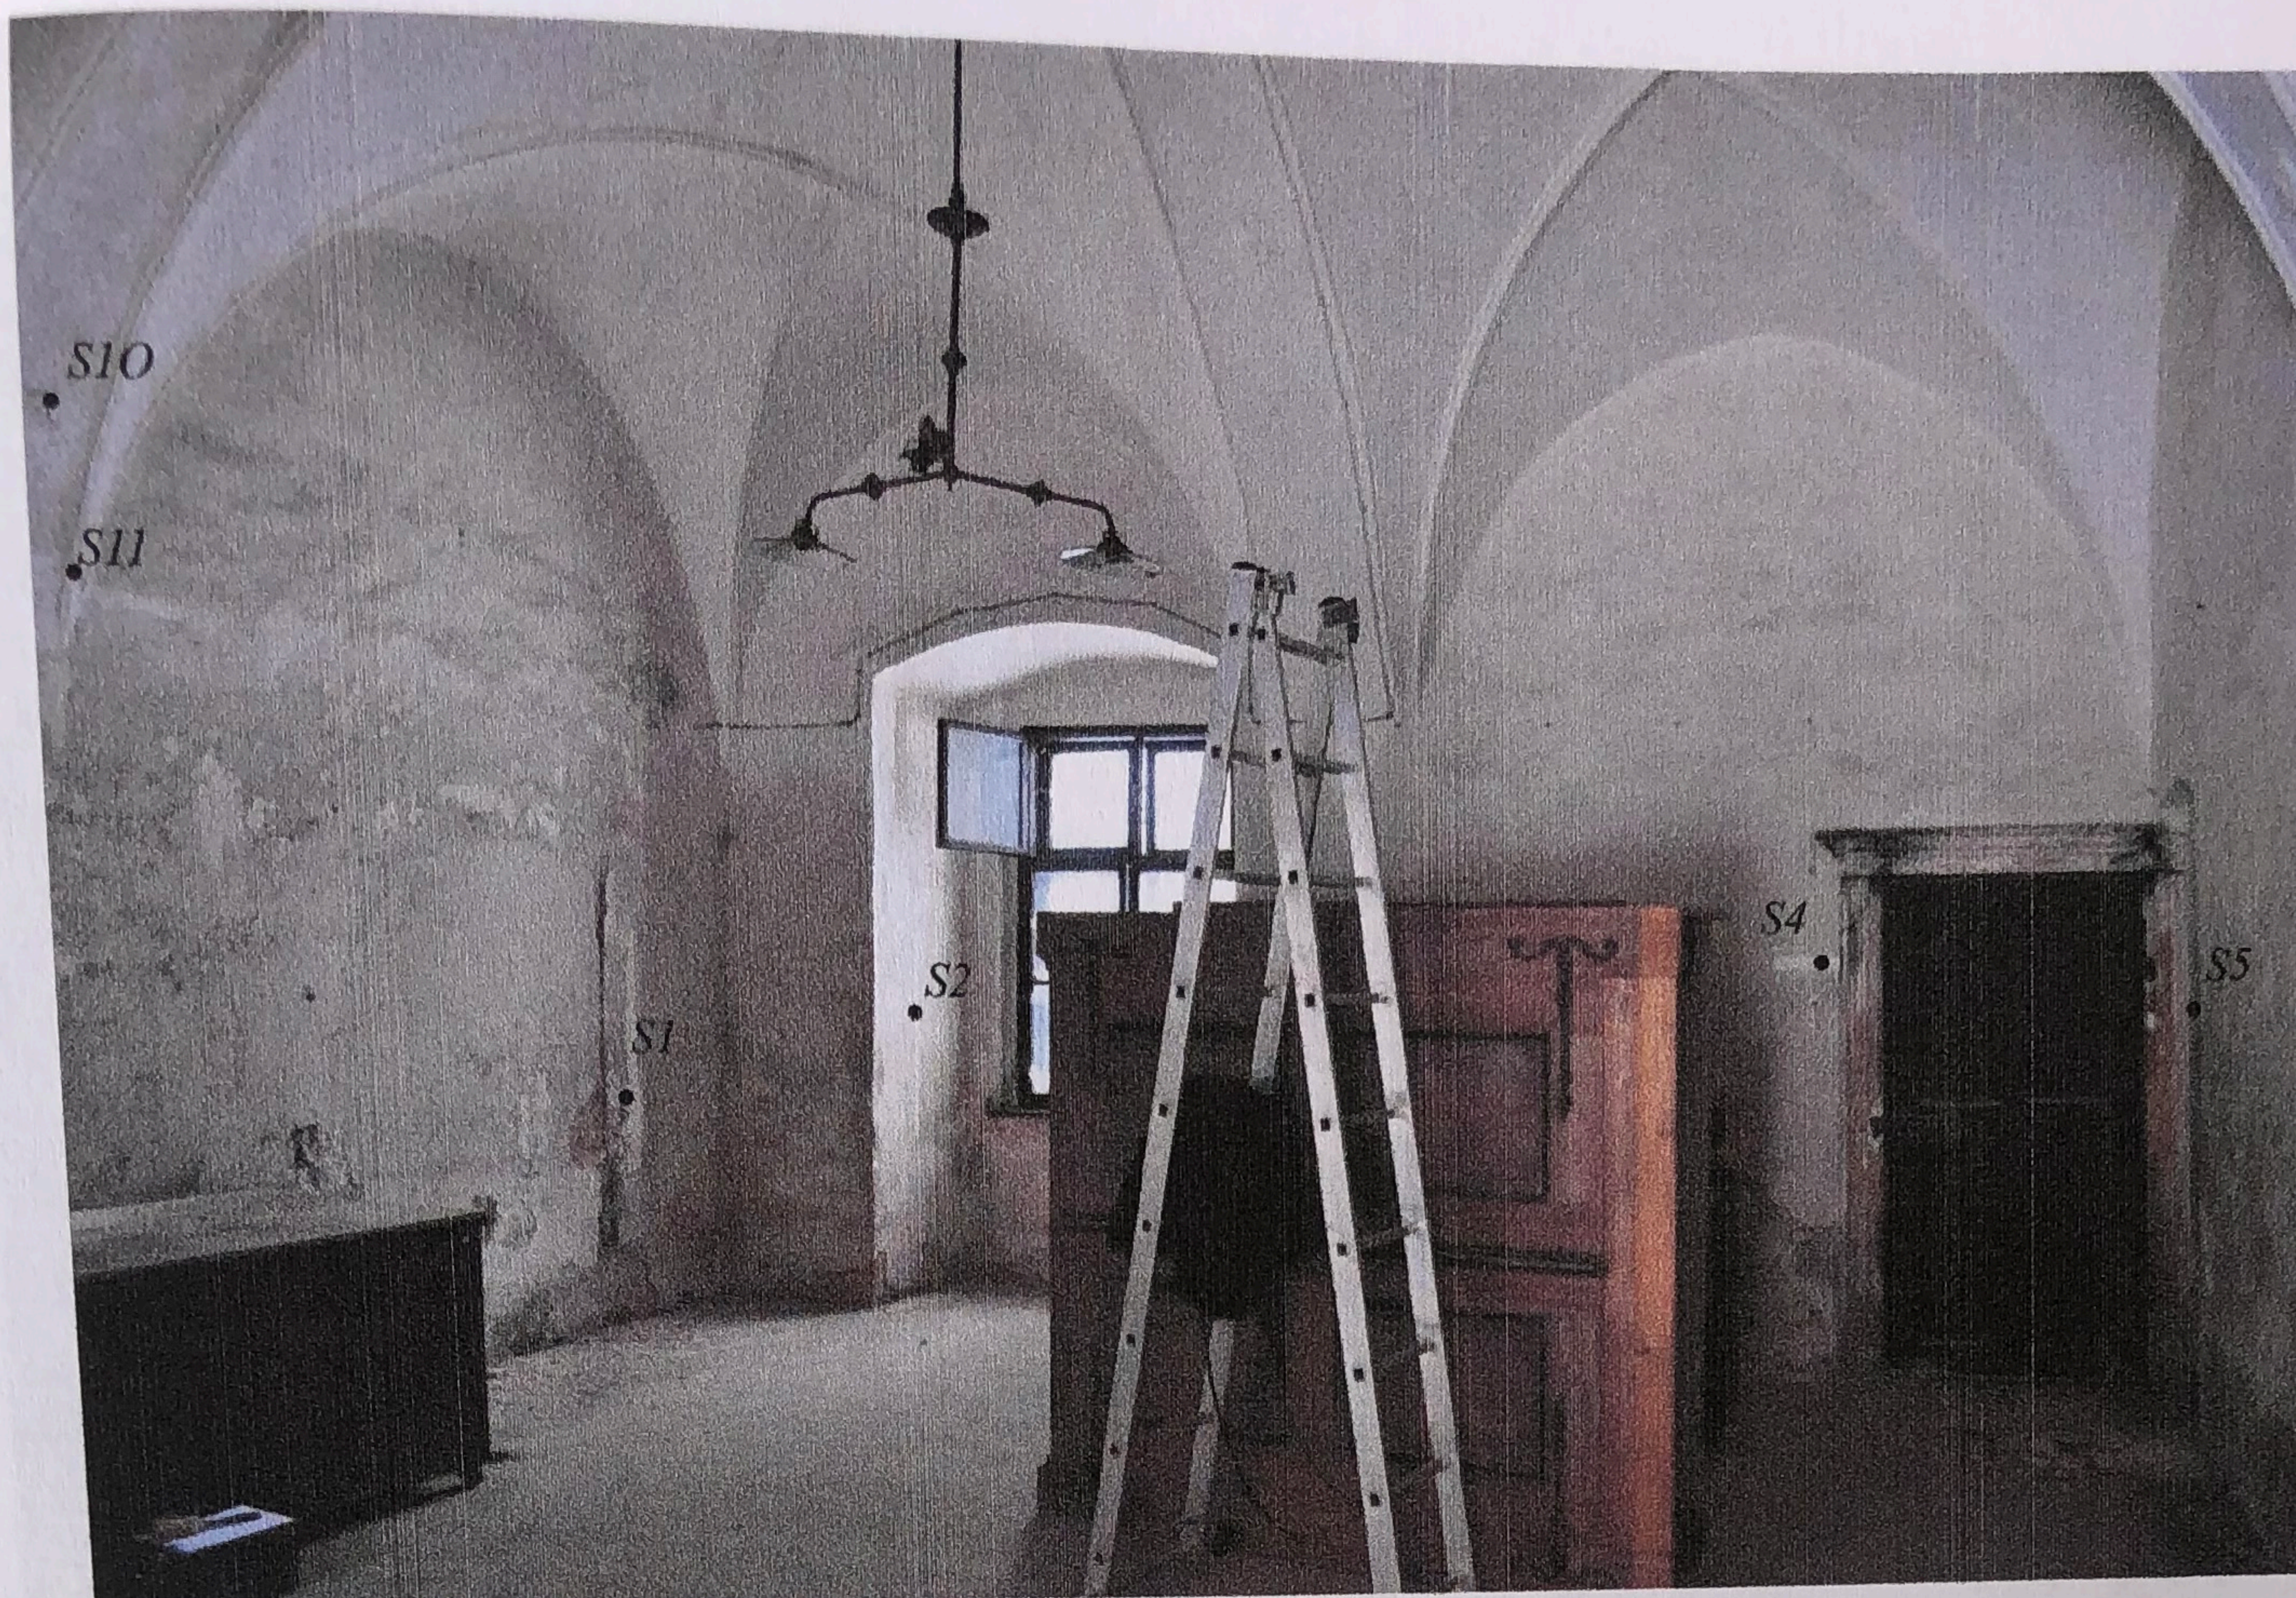
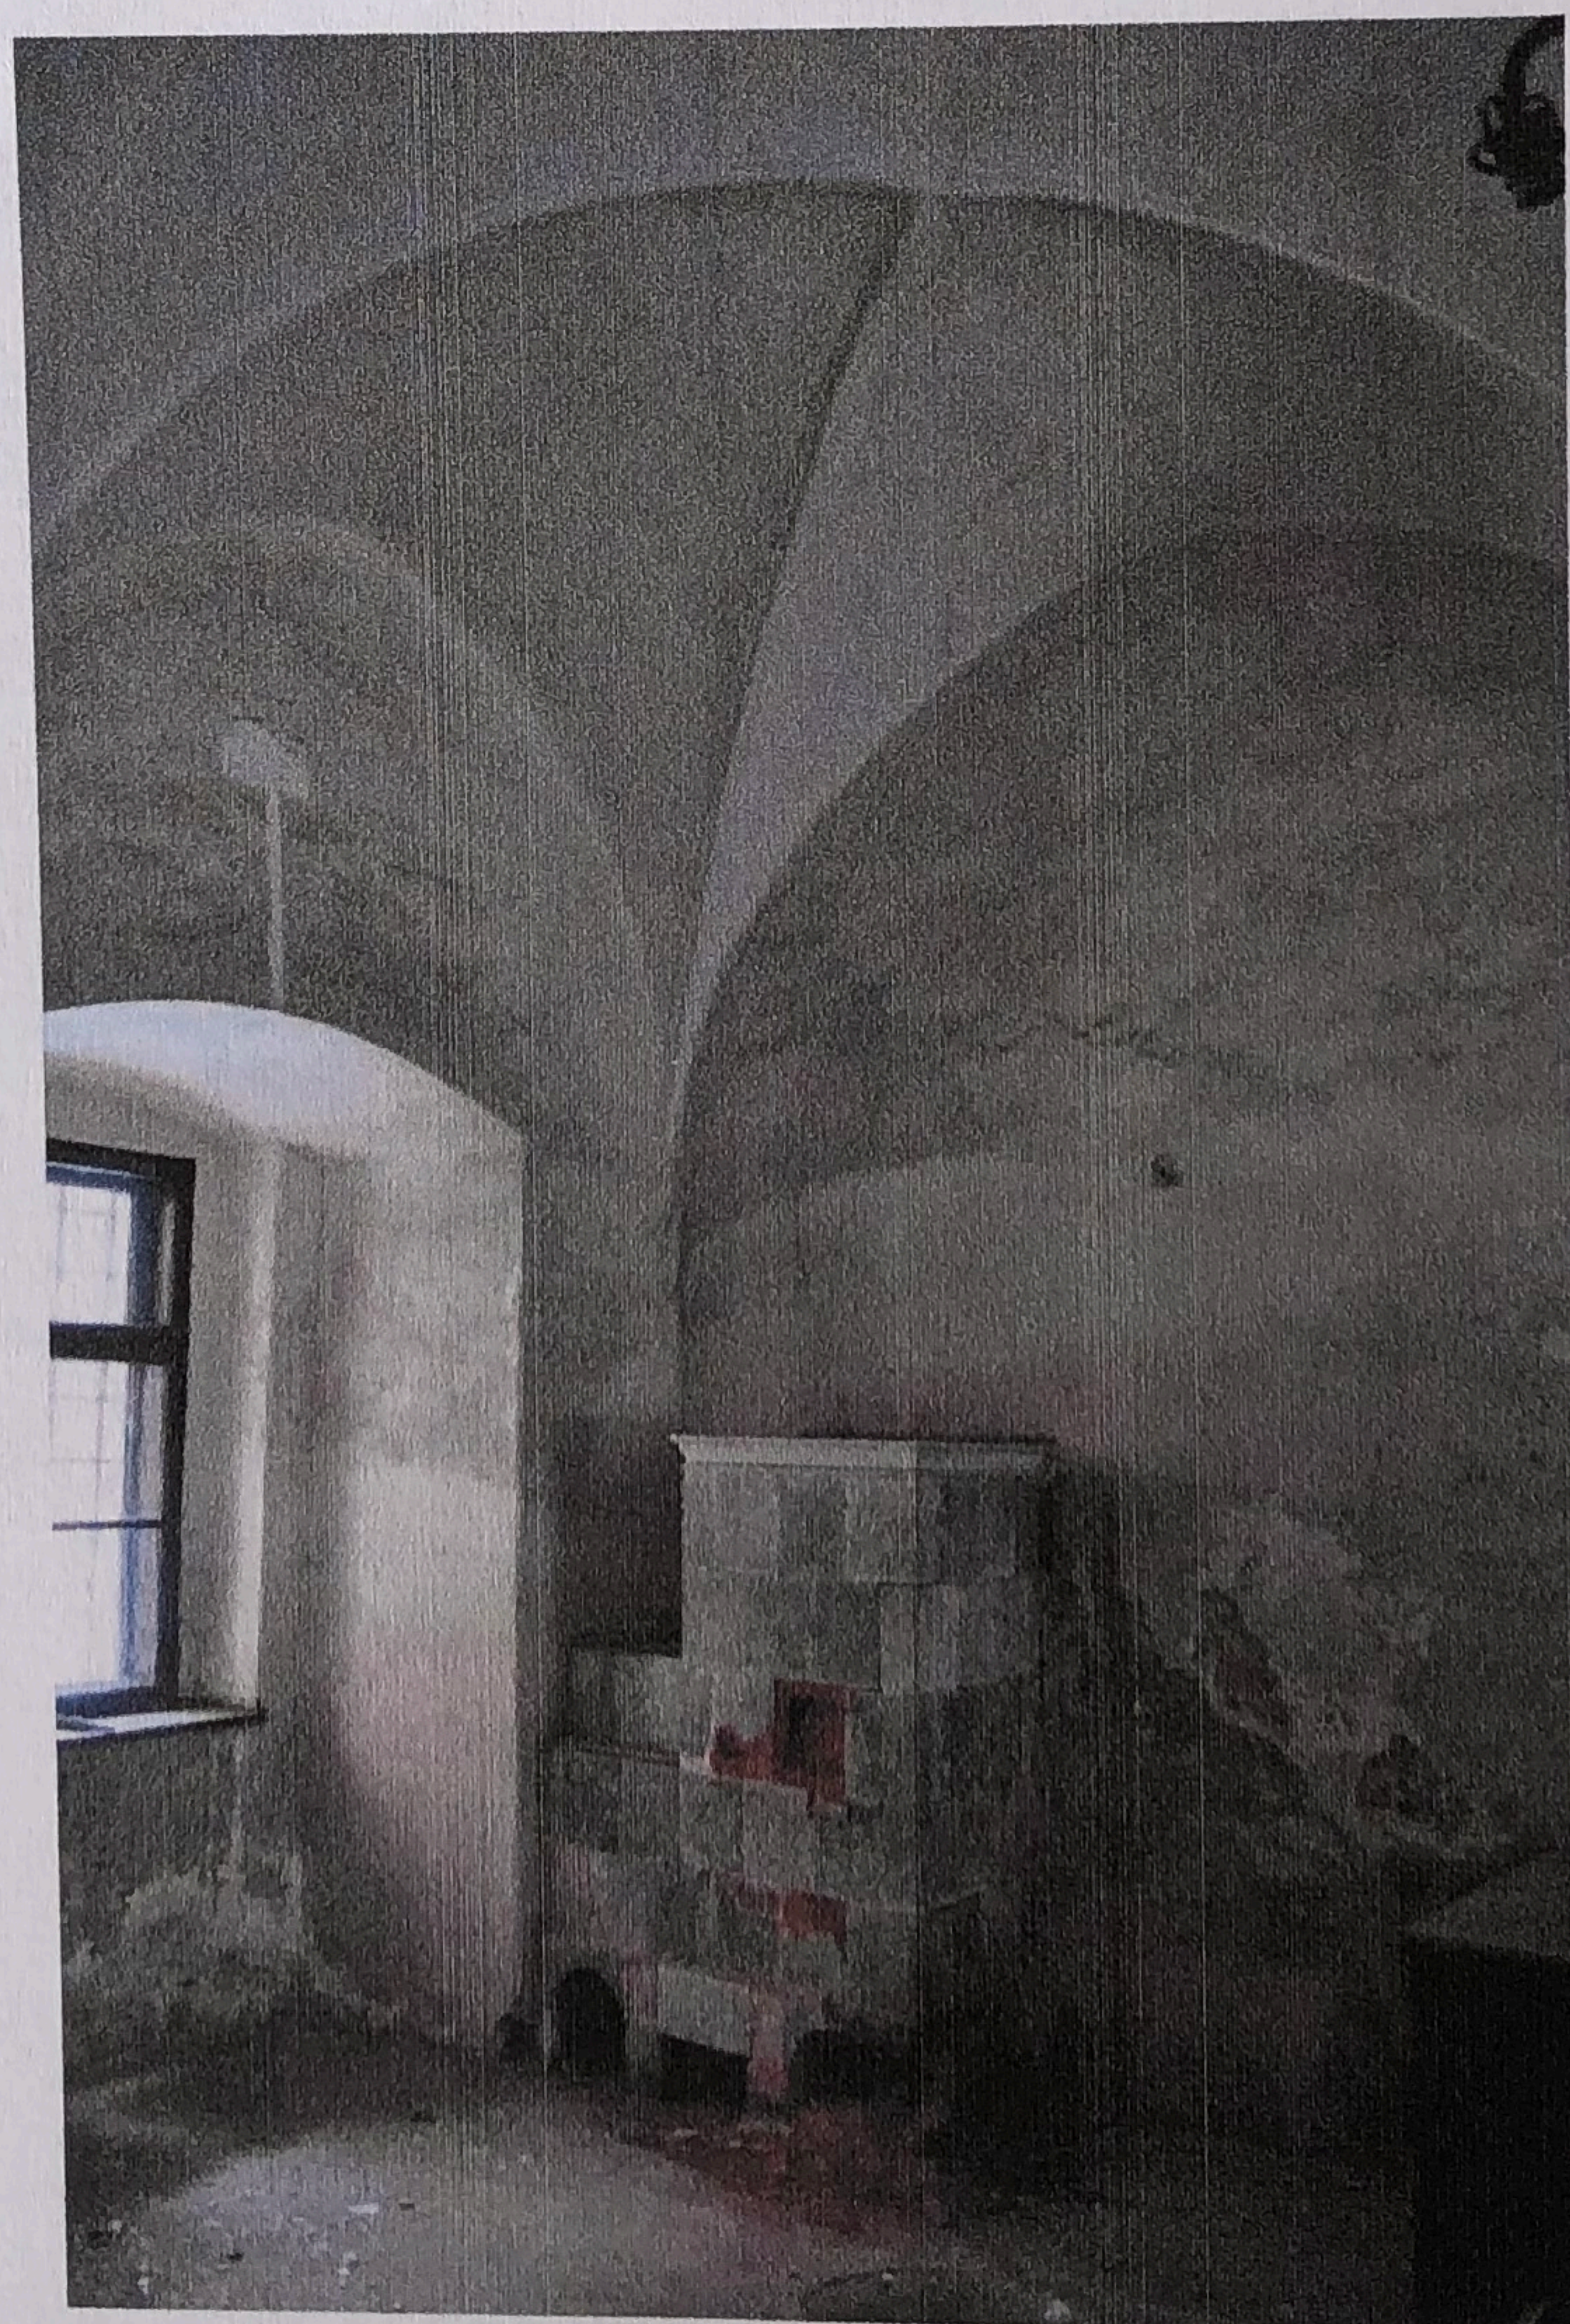
Obr.11,12: pohled do místnosti na západní část místnosti s vyznačením provedených sond.  
Druhý obrázek pohled na jihovýchodní část.

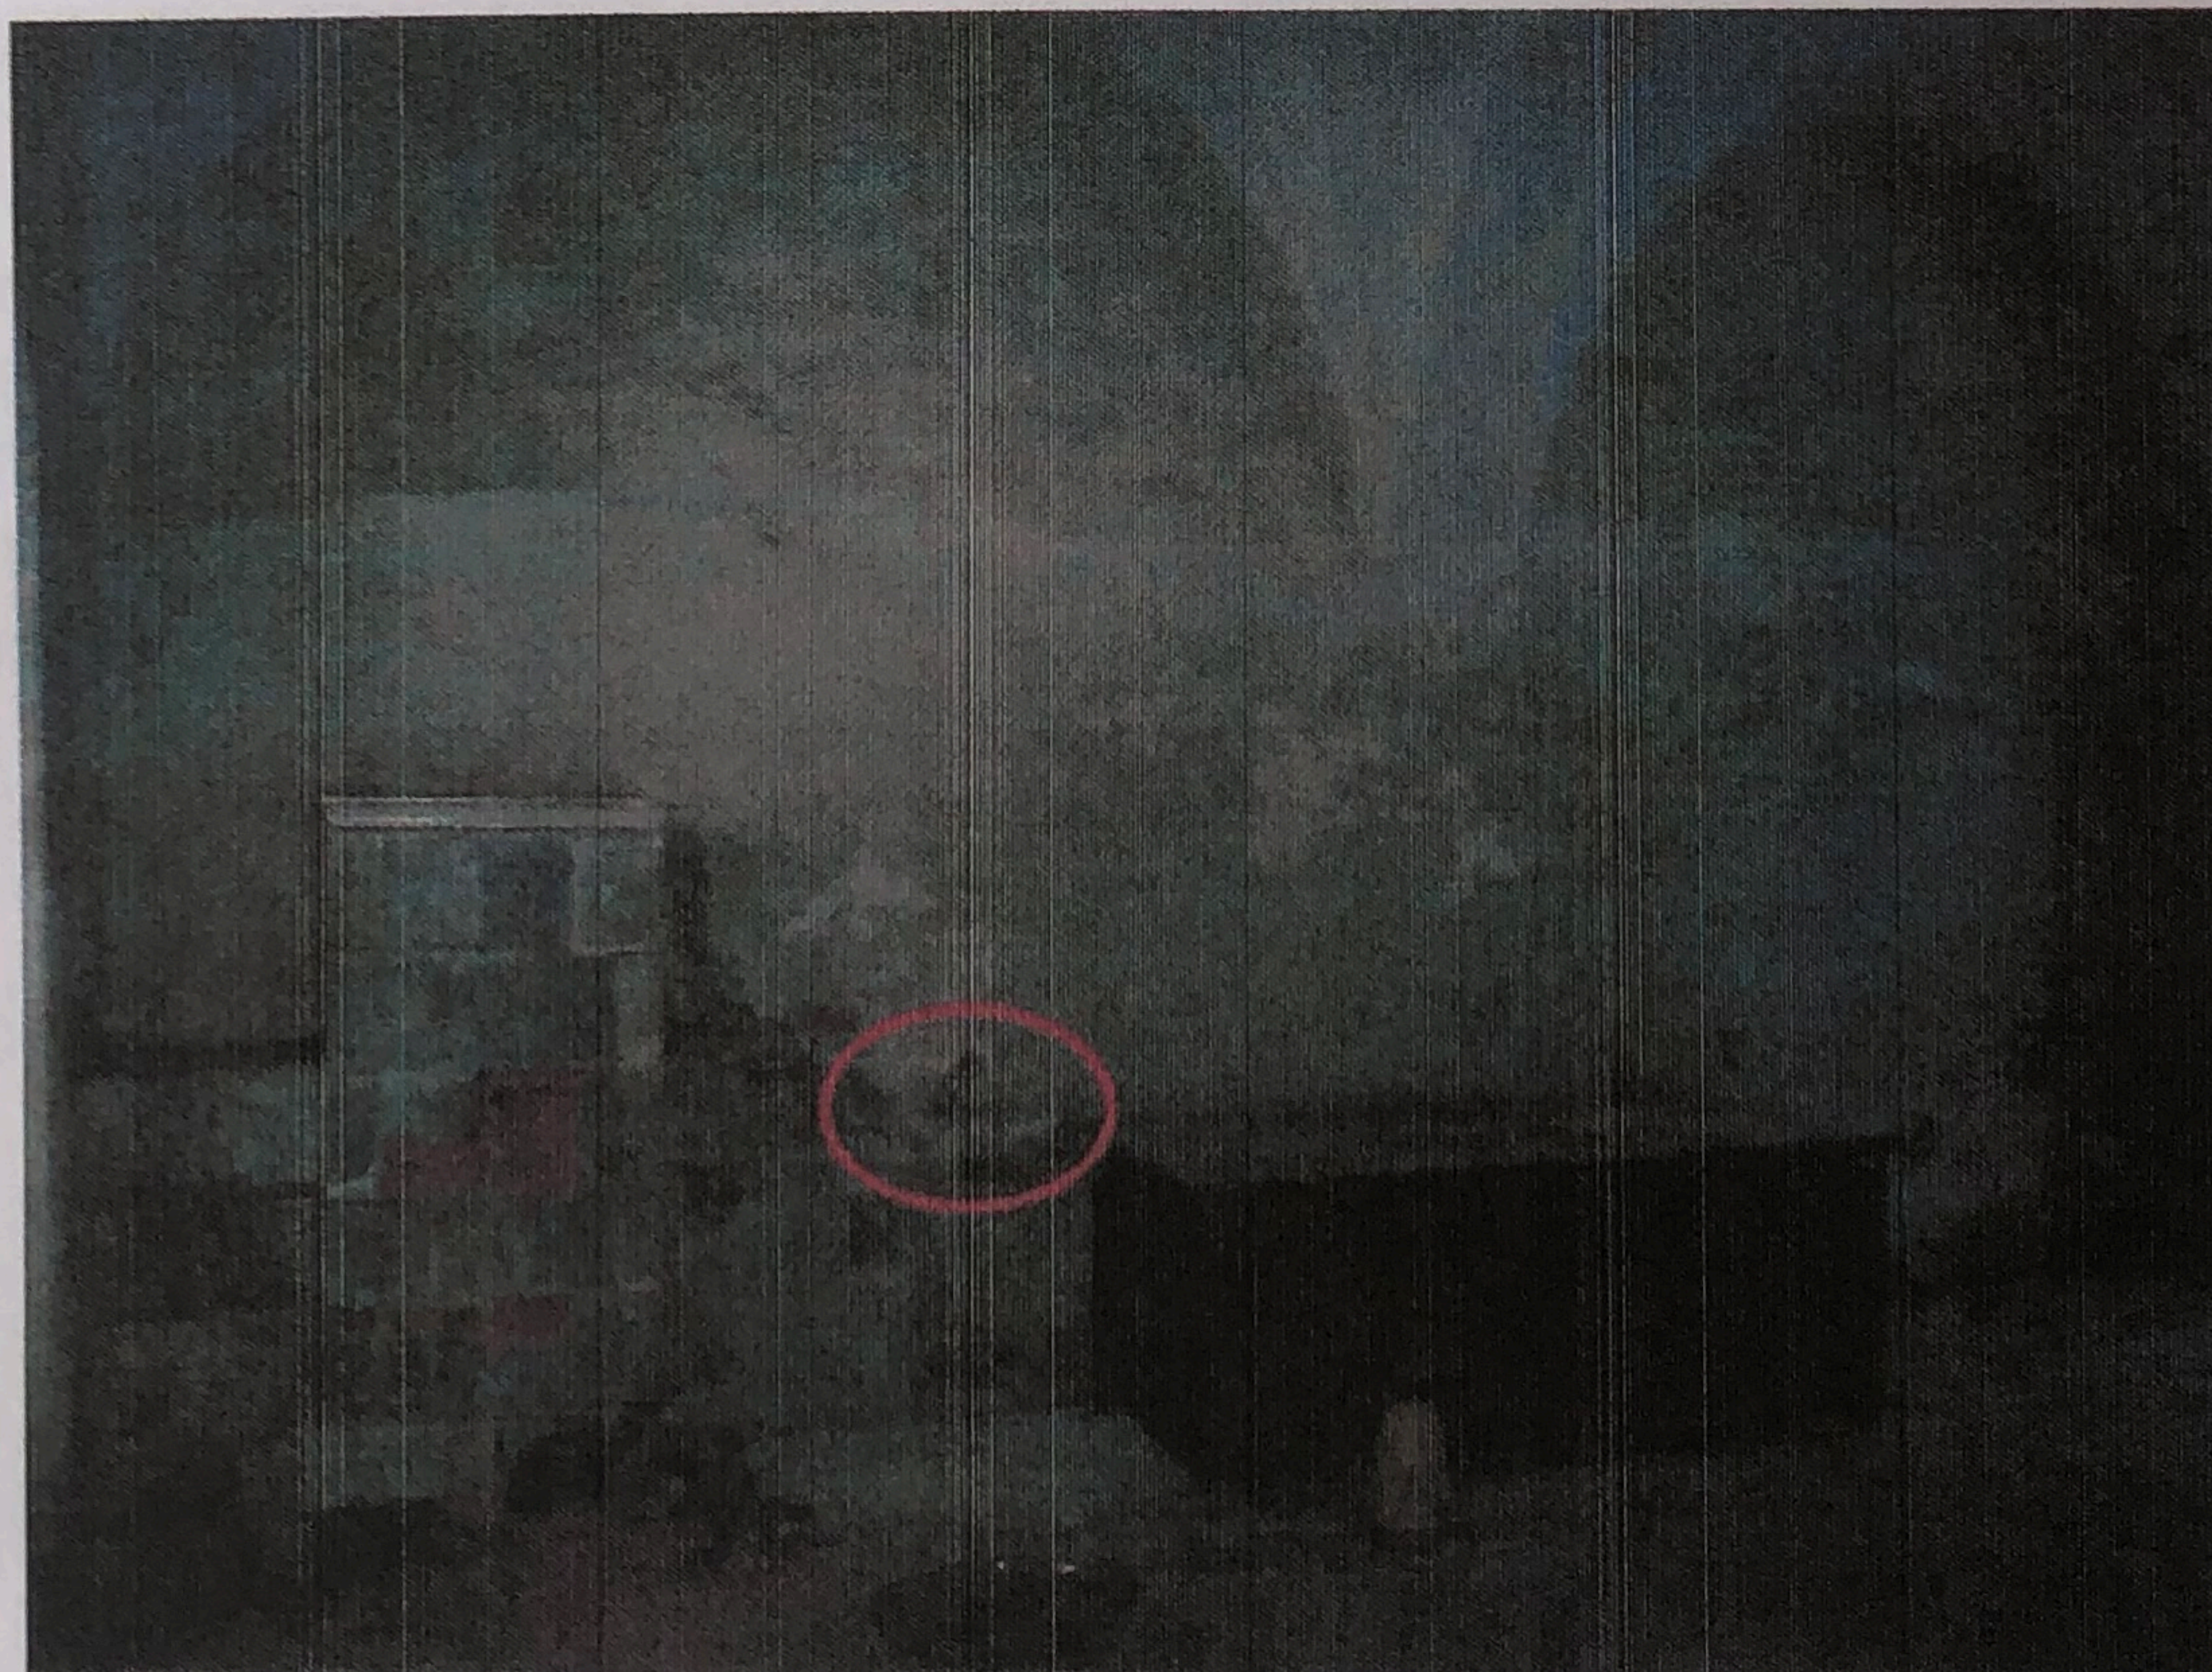
Obr. 2: Místo odběru vzorku z jižní stěny místnosti tzv. zámecké školy zámku Velké Losiny foto zadavatel průzkumu

K analýze byl zadavatelem průzkumu předán vzorek omítky, který pochází z jižní stěny místnosti tzv. zámecké školy zámku Velké Losiny. Místnost se nachází v přízemí západního křídla vysokého zámku. Vzorek byl odebrán v místě levé špalety dveří ve výšce 90 cm nad úrovní stávající podlahy. Cílem je popis omítky, ověření vzniku tmavého zabarvení omítky a stratigrafie povrchových úprav.
