Název: Sondážní průzkum místnosti - zámek Velké Losiny

Objekt: Zámek Velké Losiny

Dílo: interiér místnosti v severozápadním křídle zámku

12-19 Velké Losiny  
Popis a stratigrafie povrchových úprav

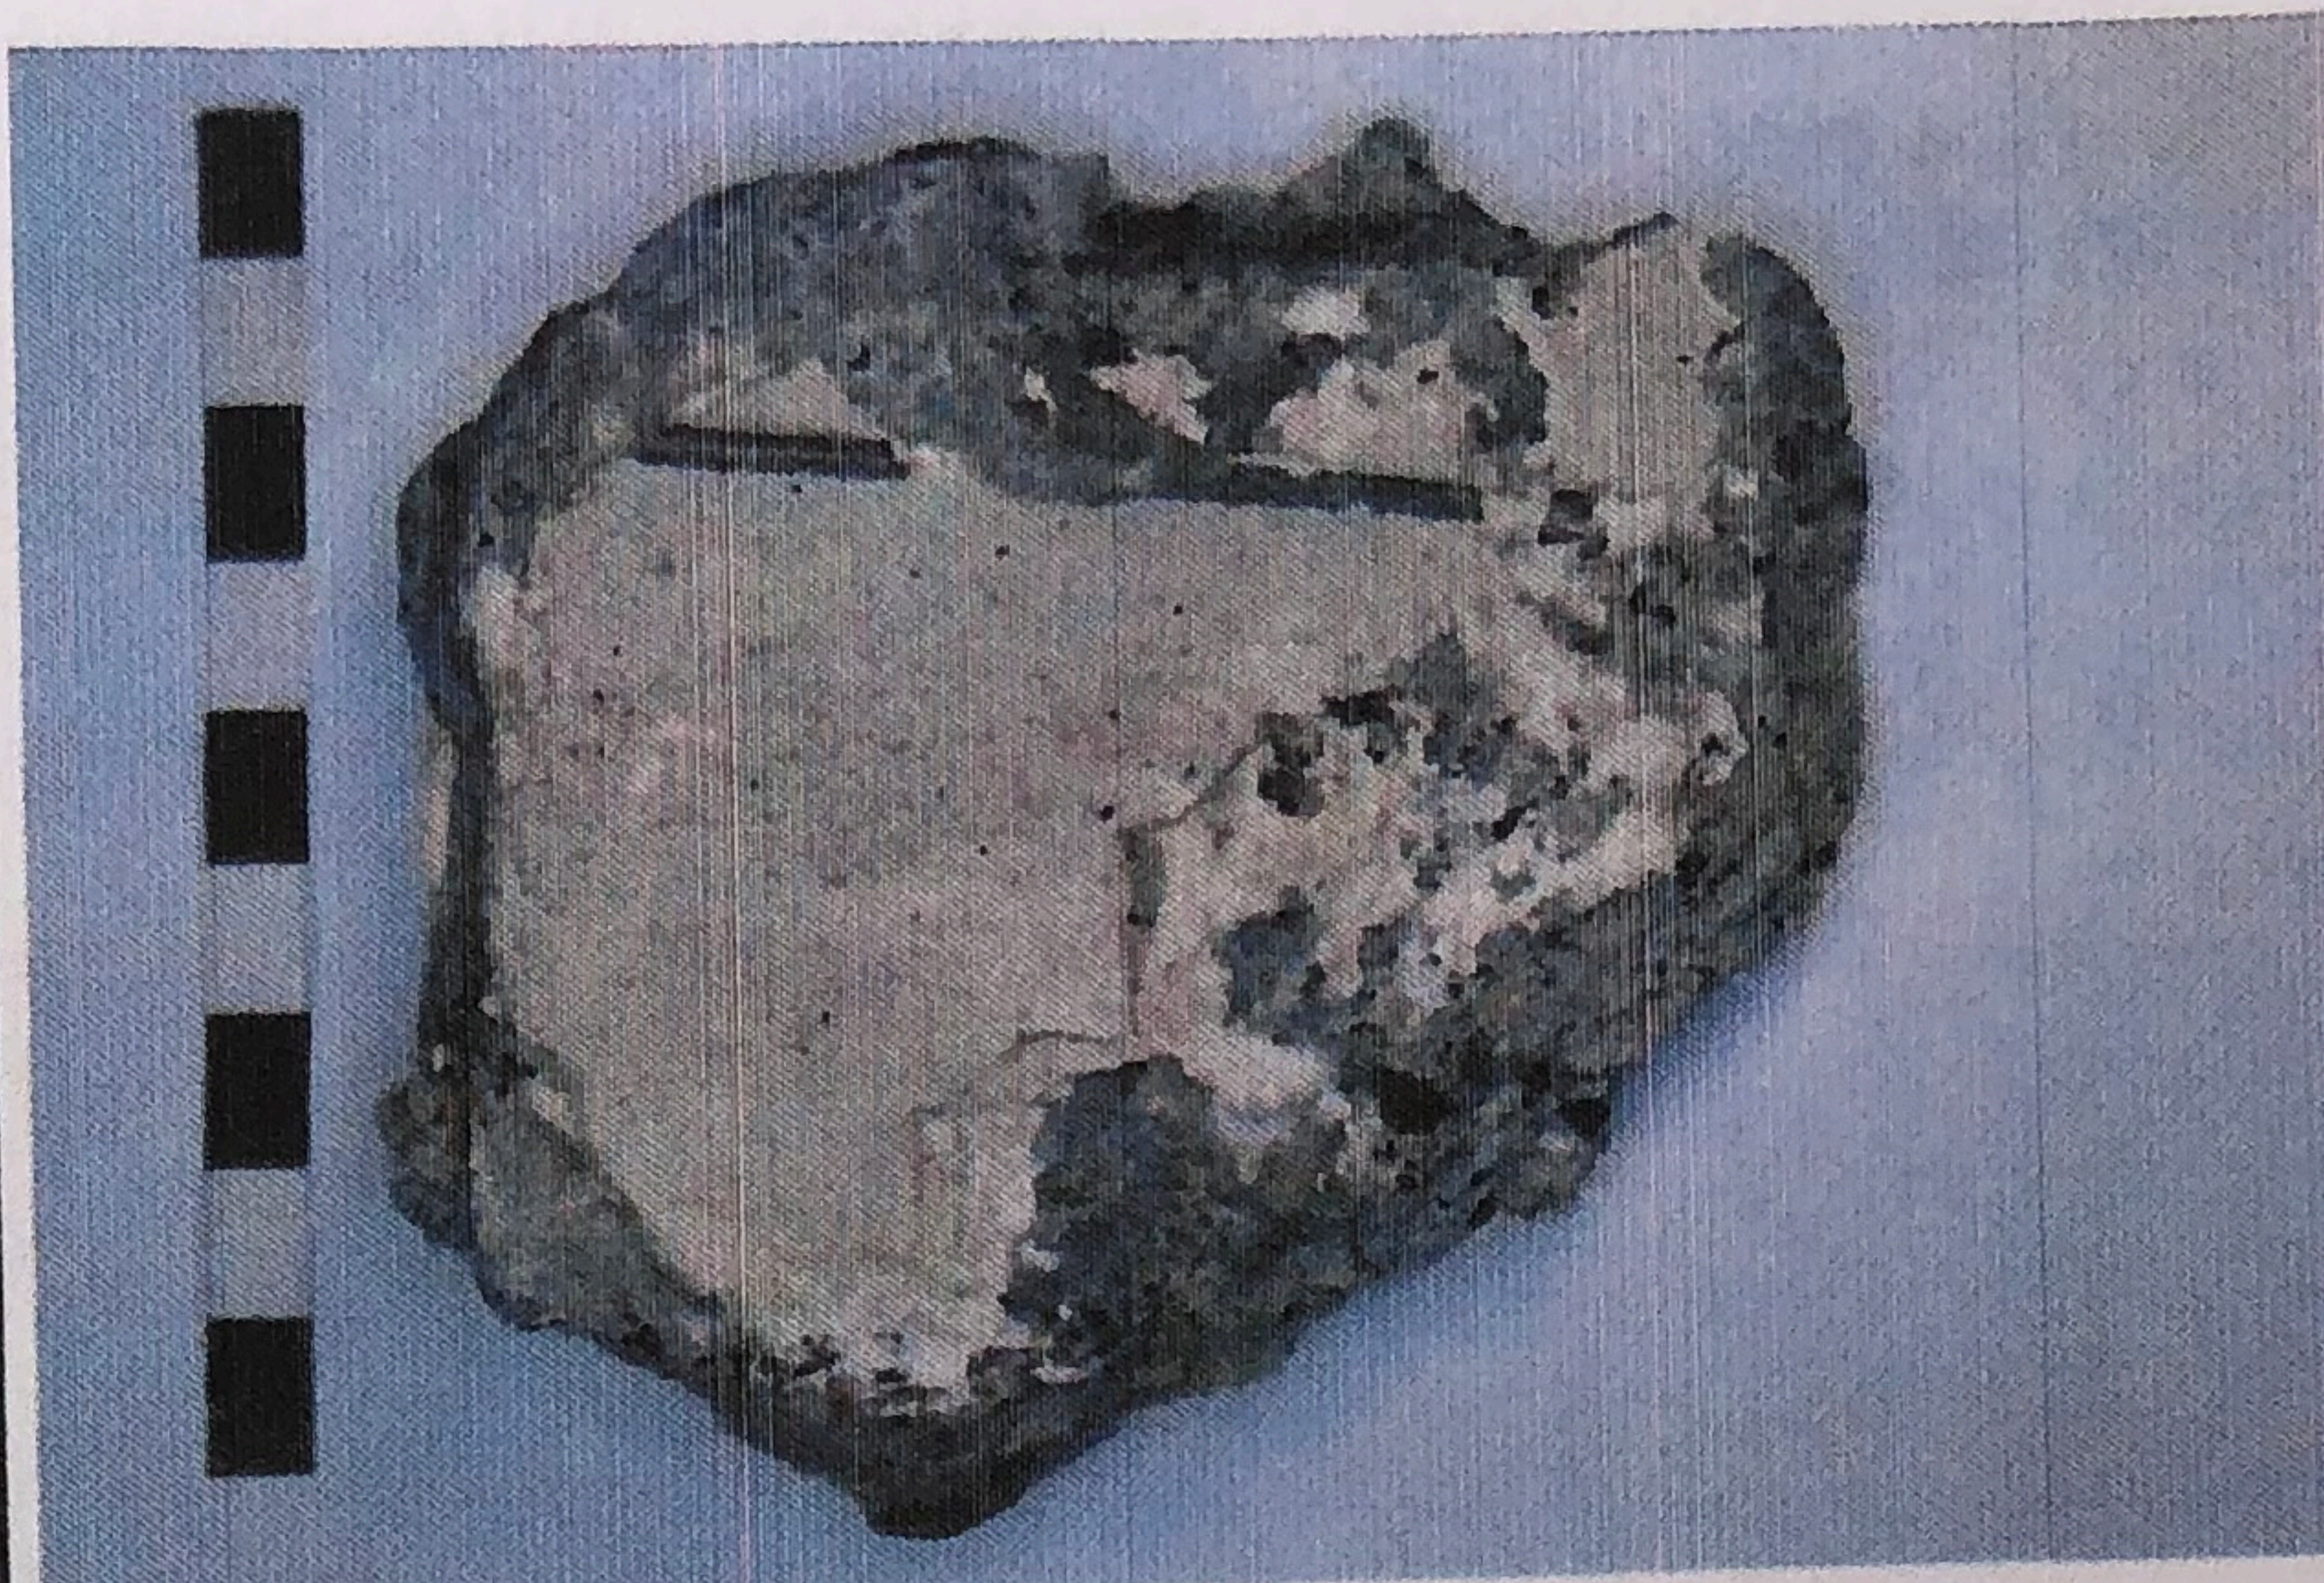
Obr. 4: Vzhled a velikost vzorku č. 36/12-19

Vzorek tvořil jeden větší úlomek, který byl velmi soudržný a kompaktní. Jeho rozlomení v ruce nebylo možné.

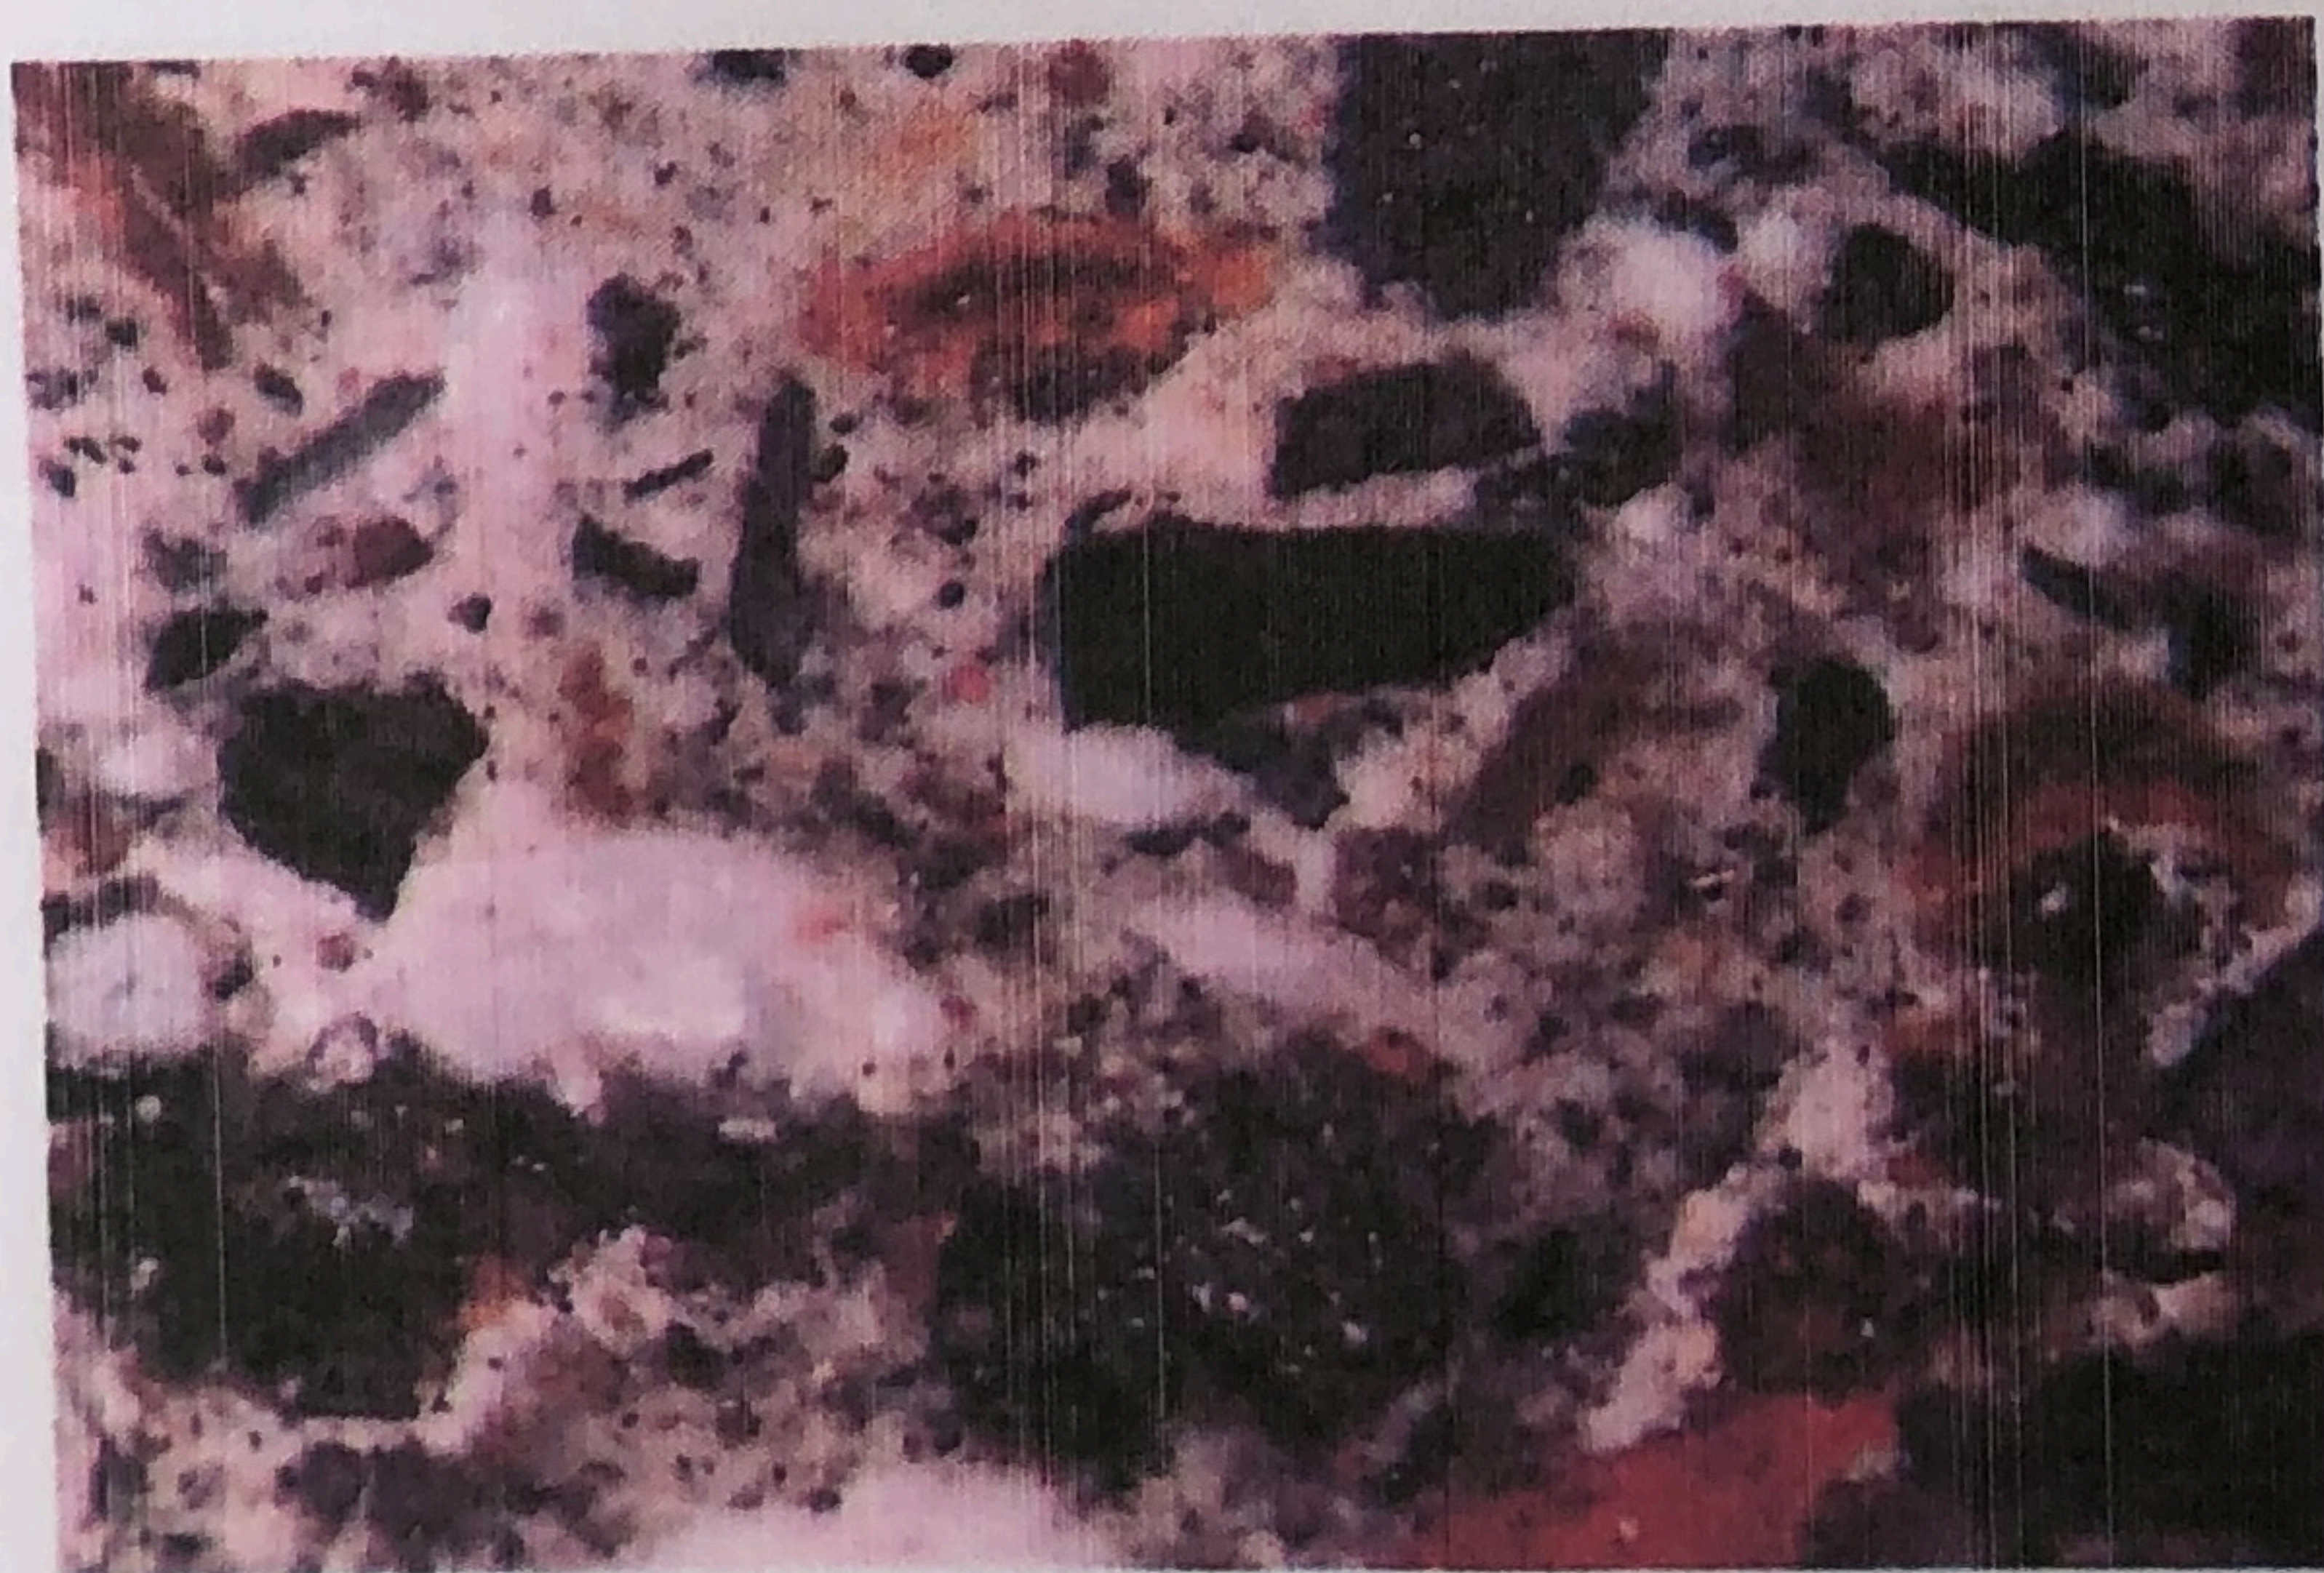
Vzorek je tvořen fragmenty světlé omítky, které jsou dochovány na rubu vzorku. Po té následuje v tloušťce nerovnoměrná vrstva výrazně šedé, ve hmotě probarvené omítky. Matrice malty je bělavá a obsahuje výrazné tmavé částice. K probarvení byl použit velmi heterogenní tmavý materiál, obsahují jak výrazně černé úlomky podobné uhlí (úlomky intenzivně barví i při letmém dotyku), tak úlomky připomínají strusku (napěněné černé sklo.) Kamenivem jsou dále úlomky cihly, patrně i vápence tak jak to zachycuje obr. 5. Malta se rozpouští v zředěné kyselině, lze předpokládat, že pojivem je vzdušné vápno.

Poměr pojiva a kameniva v maltě nebylo možné vyhodnotit, neboť rozpouštěný vzorek malty obsahoval mimořádně velký úlomek černého porézního heterogenního materiálu o velikosti cca 5x1x1 cm, jehož přítomnost zkreslila pro maltu typický poměr pojiva a kameniva. Přítomnost takto velkého úlomku kameniva, které mělo za cíl maltu probarvit, naznačuje, že příprava malty byla spíše rutinní a vyživala dostupné suroviny bez většího nároku na jejich přípravu.

Obr. 5: Struktura a barevnost nabroušeného vzorku

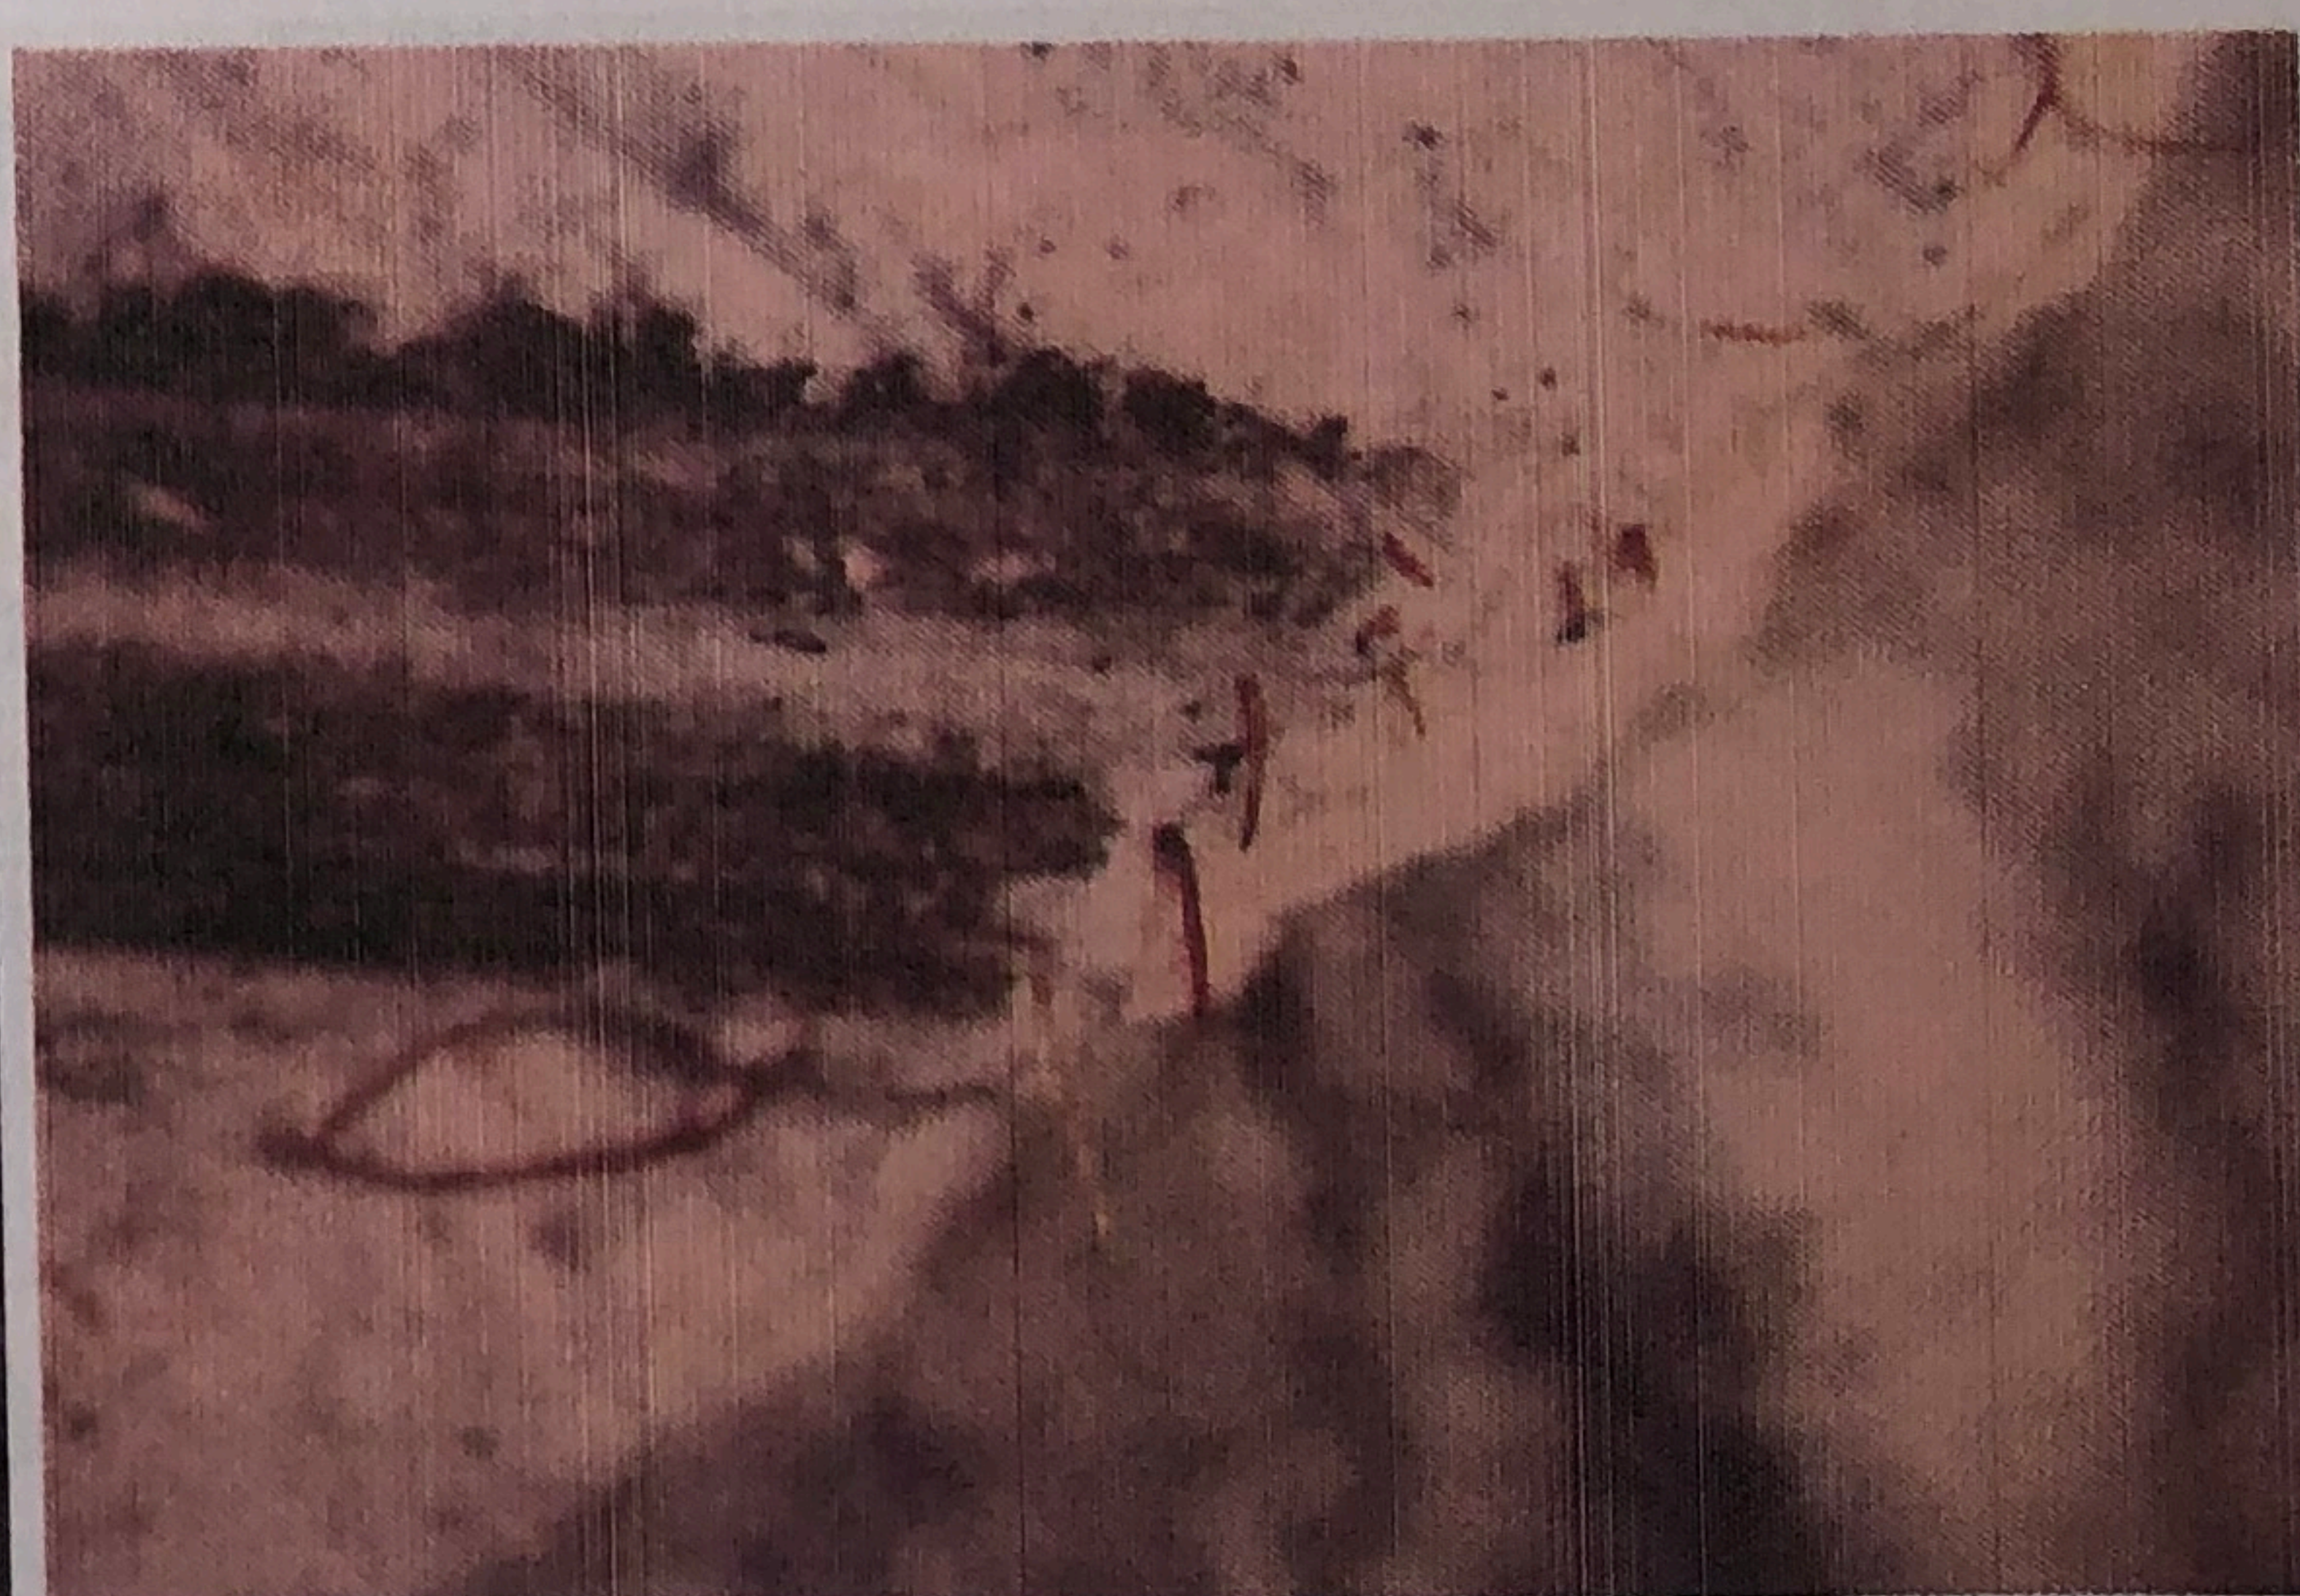
Obr. 6: Vlákna ve vrstvě nátěru s linkou

Po odstranění těchto nečistot a fragmentů nejmladších nátěrů se na vrstvy s chloupky objevila rytá linka, viz. obr. 3 a v detailu obr. 6. Je otázkou, zda linka vznikla náhodně, anebo se jedná o fragment výzdoby. To je třeba ověřit restaurátorským průzkumem in situ.

Ve vrstvě nesoucí linku byla pod mikroskopem identifikována jemná oranžová vlákna, která ve vrstvě tvoří rozptýlenou výztuž a podílí se na redukci vzniku trhlinek. Situaci zachycuje obr. 6. Srst malého sance byla o omítkách zámku v Losinách identifikována v TL před řadou let.

Na vrstvě vyztužené chlupy byla nalezena rytá šedočerná linka. Je otázkou, zda linka vznikla náhodně, anebo se jedná o fragment výzdoby. To je třeba ověřit restaurátorským průzkumem in situ.
