ZJIŠŤOVACÍ RESTAURÁČSKÝ PŮZKUM MALEB A POVRCHŮ

ČP. 108/IV, LORETÁNSKÁ, PRAHA HRADČANY

KVĚTEN - ČERVENEC 2011

ORIENTAČNÍ RESTAURÁTORSKÝ PRŮZKUM

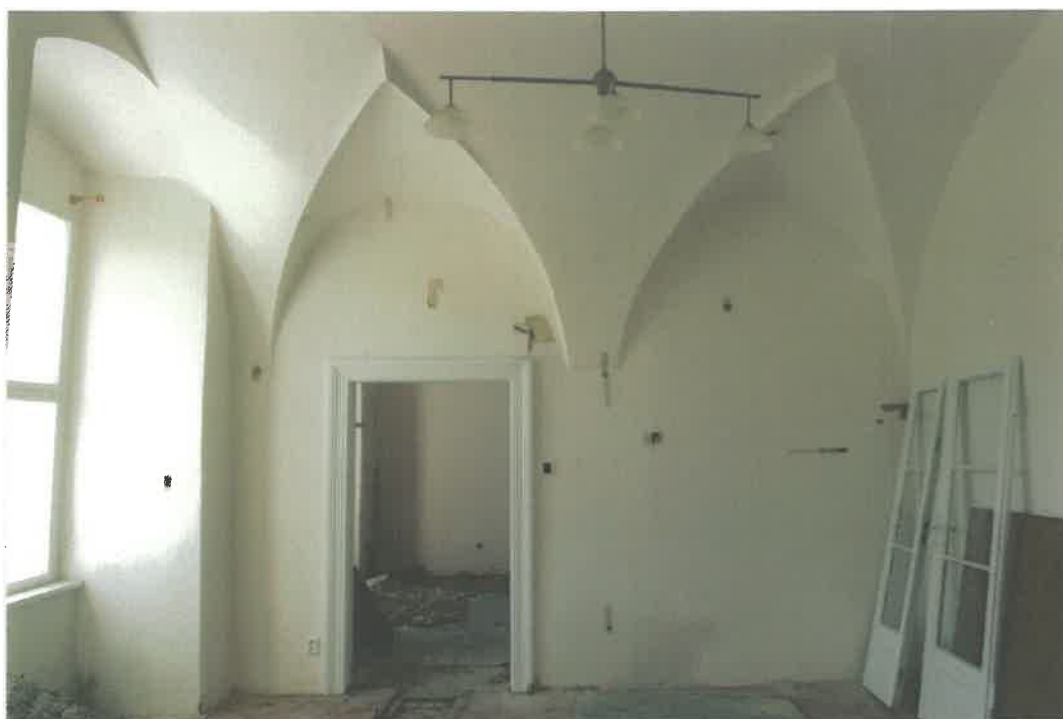
Místnost č. 15 - pohled na západní stěnu.

V místnosti nebyla nalezena malířská výzdoba. Původně tvořily m. č. 14 a 13 jeden prostor s centrálním dveřním otvorem ve východní stěně m. č. 14 (nyní zazděný a nalezený ze strany m. č. 15). Doporučujeme zachovat a chránit klenební partie s původními kletovanými omítkami (včetně zaklenutí okenní špalety), co nejméně zasahovat do kolmých stěn, maximálně využít pro nové rozvody starých tras. V případě obnovy dveřního otvoru do místnosti č. 15 šetrně odstranit zazdívkou a zachovat případné kletované povrchy dveřní špalety. Průběžným čerpáním spodní vody ze studny bude možné eliminovat případné rozsáhlé sanační zásahy do omítek a zdiva kolmých stěn prostor 1 PP.

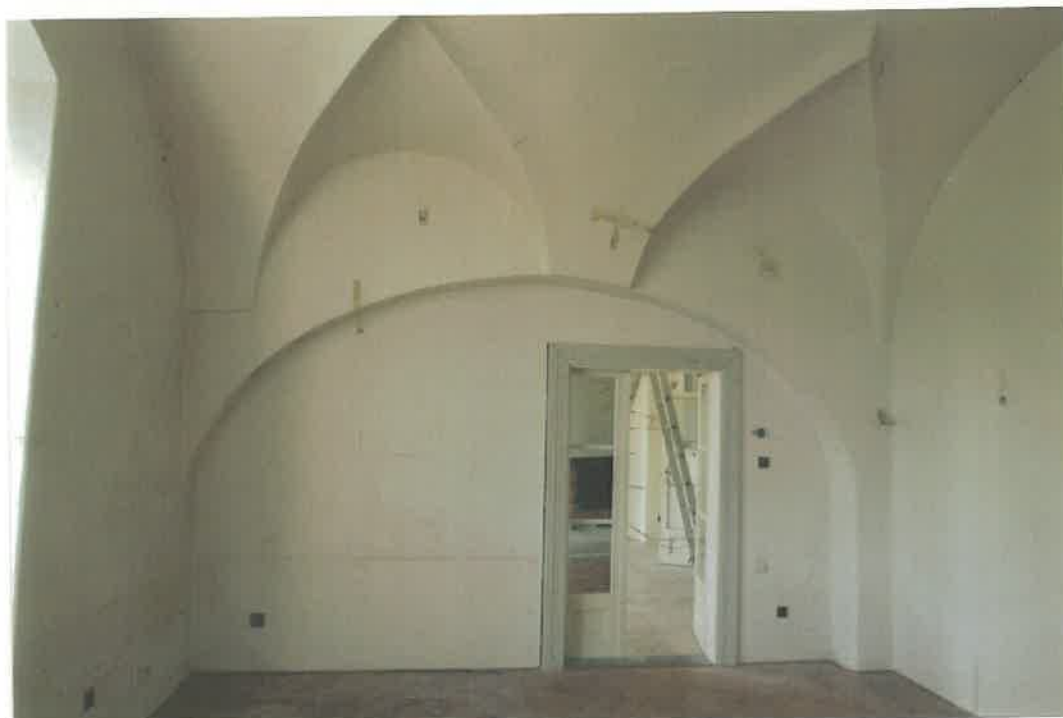
Místnost č. 19 - pohled na západní stěnu.

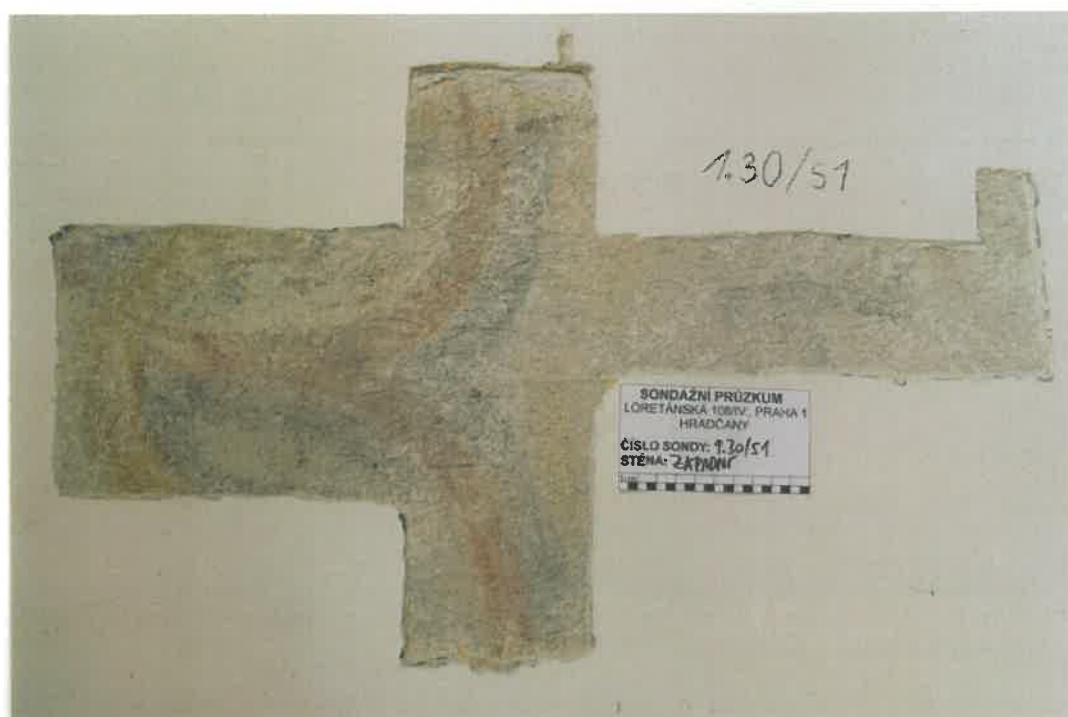
Místnost 1.30 - V soklové partii západní stěny (sonda č. 1) byla na omítce hrubého povrchu nalezena dekorativní malba.

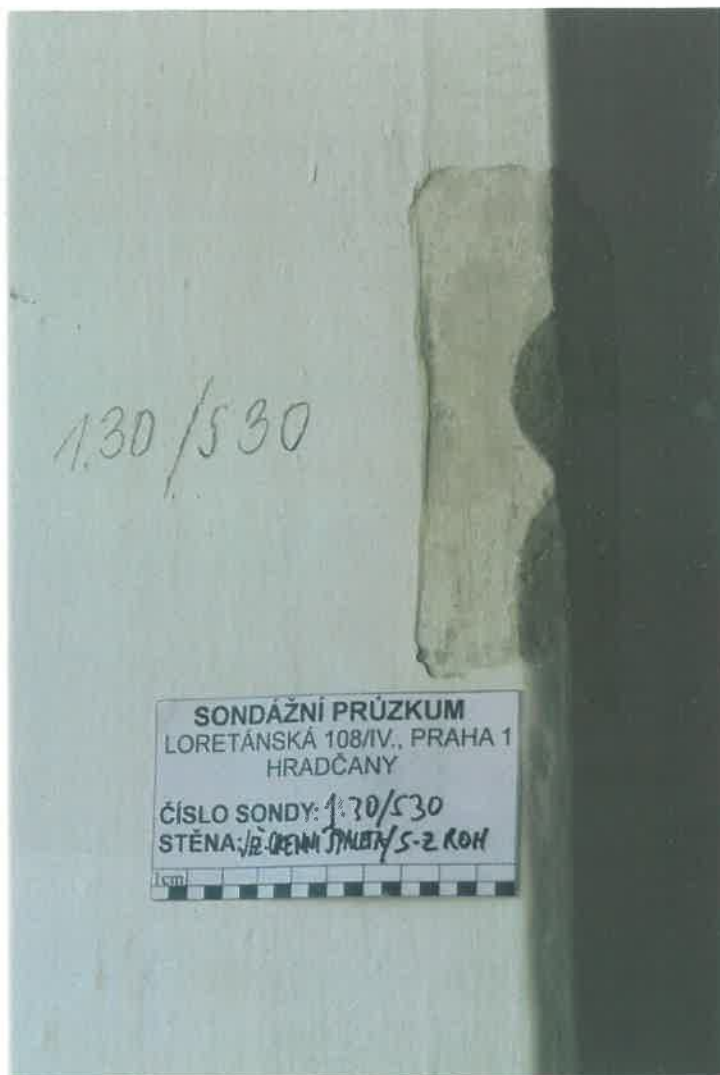
Místnost 1.30 - Sonda č. 30 na jihozápadním nároží okenní špalety s charakteristickým vytvarováním hrany a jejím probráním v horní části.

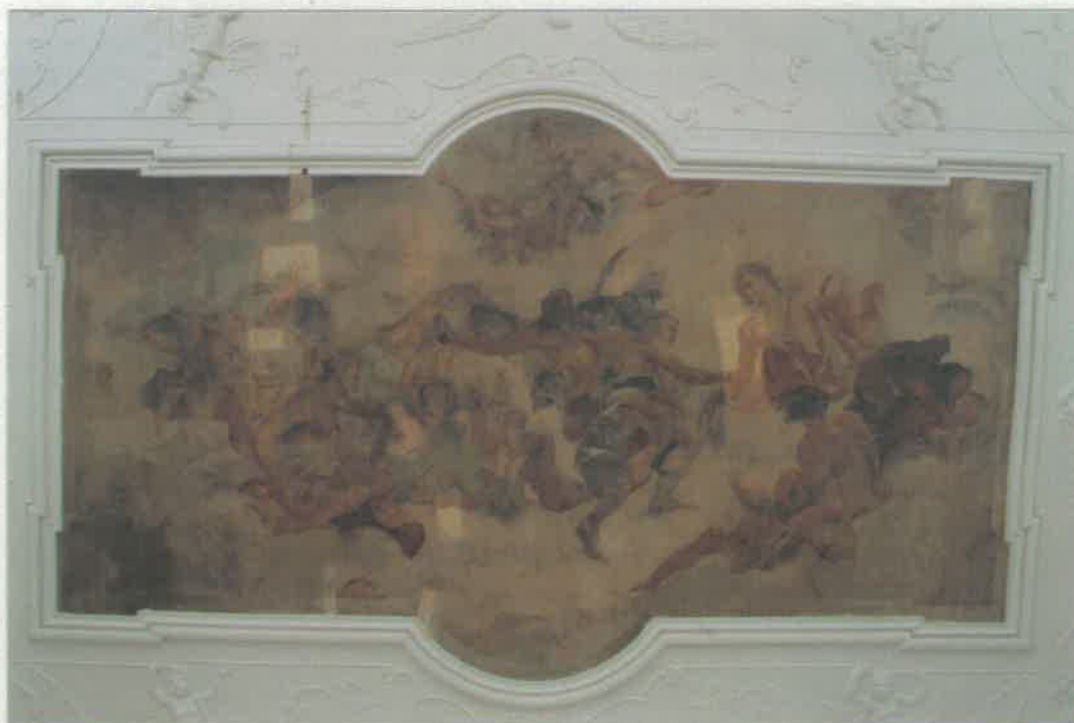
Místnost č. 2.34 – celkový pohled na nástropní malbu po provedení sondážního průzkumu.

Podobu jemně modelovaných štukatur deformují robustní druhotné nánosy malířských monochromních nátěrů a lokálně i hrubé, ledabyly provedené novodobé vysprávky. Všechny nepůvodní nátěry a nevyhovující plastické opravy doporučují restaurátoři opatrně a citlivě odstranit, plastickou výzdobu stropů všech čtyř místností a arkýře včetně štukových rámu nástropních maleb i podfabionových říms kompletně restaurovat včetně rehabilitace barevnosti povrchových úprav.

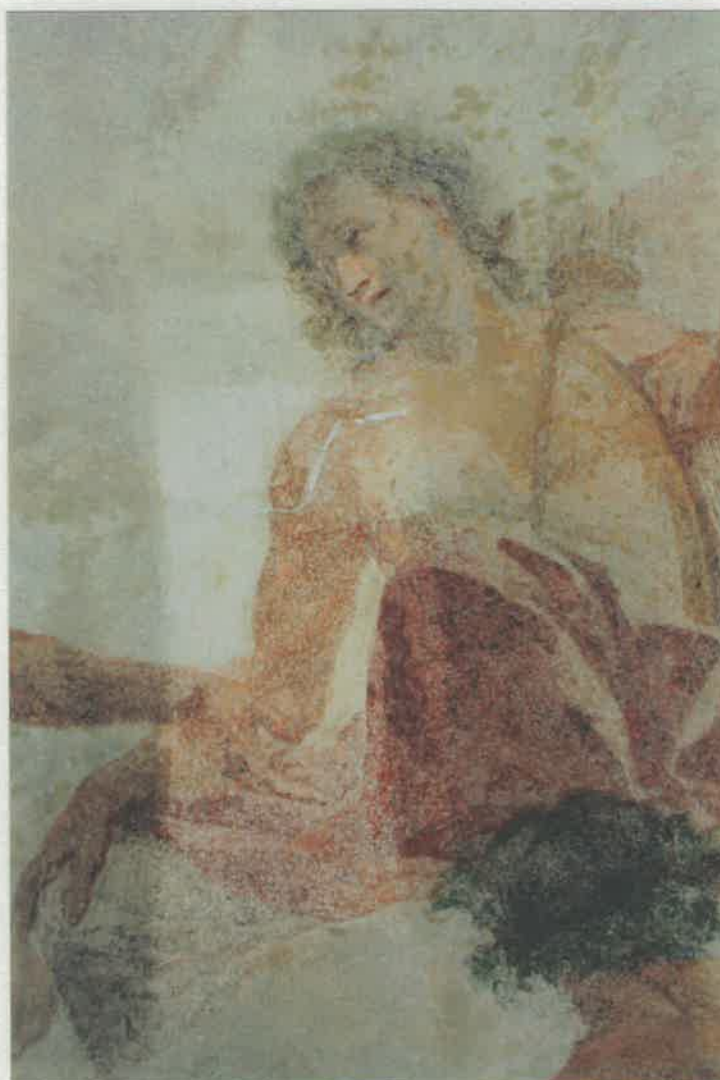
Místnost č. 2.34 – sondážní průzkum ve vrstvách povrchových nečistot, ztmavlých fixází a retuší, detail.

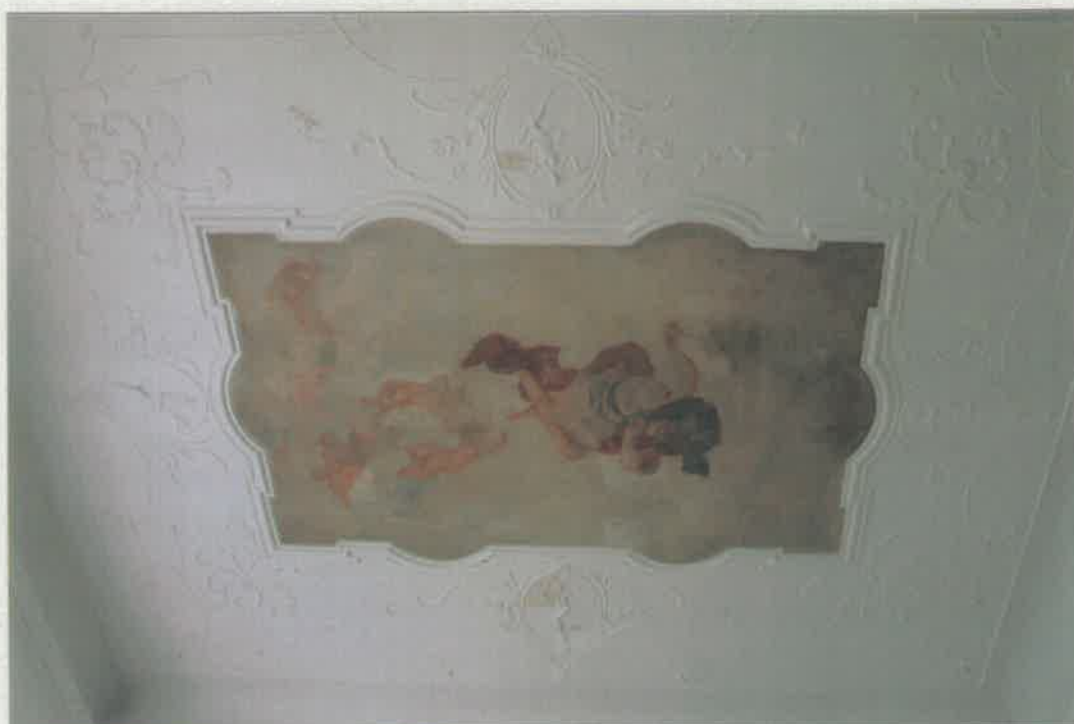
Místnost č. 2.35 – stav po provedení sondážního průzkumu na nástropní malbě a štukaturách.

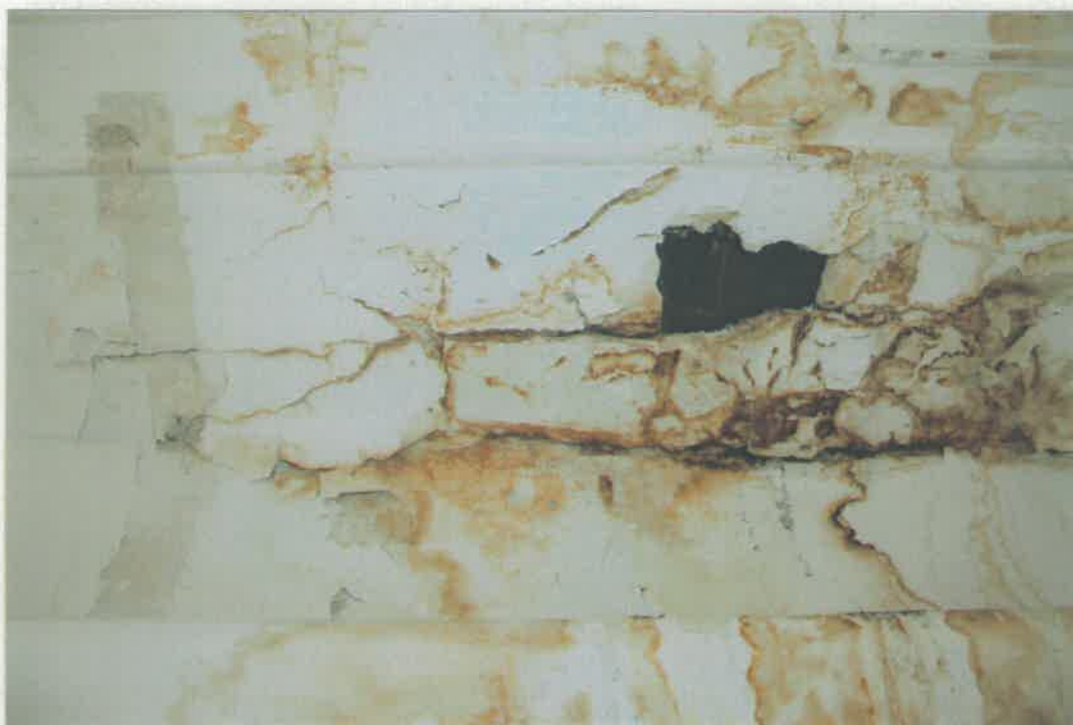
Místnost č. 2.34 – centrální část jižního fabionu, destrukce rákosových armatur a dřeva nosných konstrukcí v důsledku opakovaného zatékání dešťové vody.

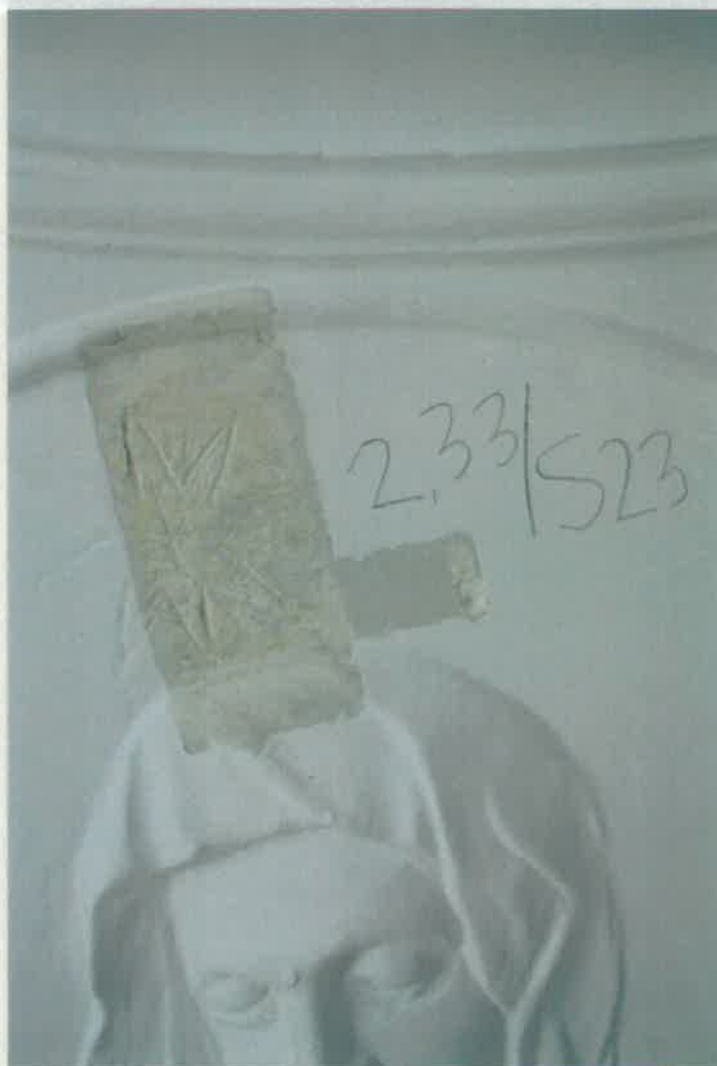
Místnost č. 2.33 – strop, sonda S23, postupné snímání
nepůvodních monochromních nátěrů. Původní povrchová
úprava - tenký v barvě slonové kosti.

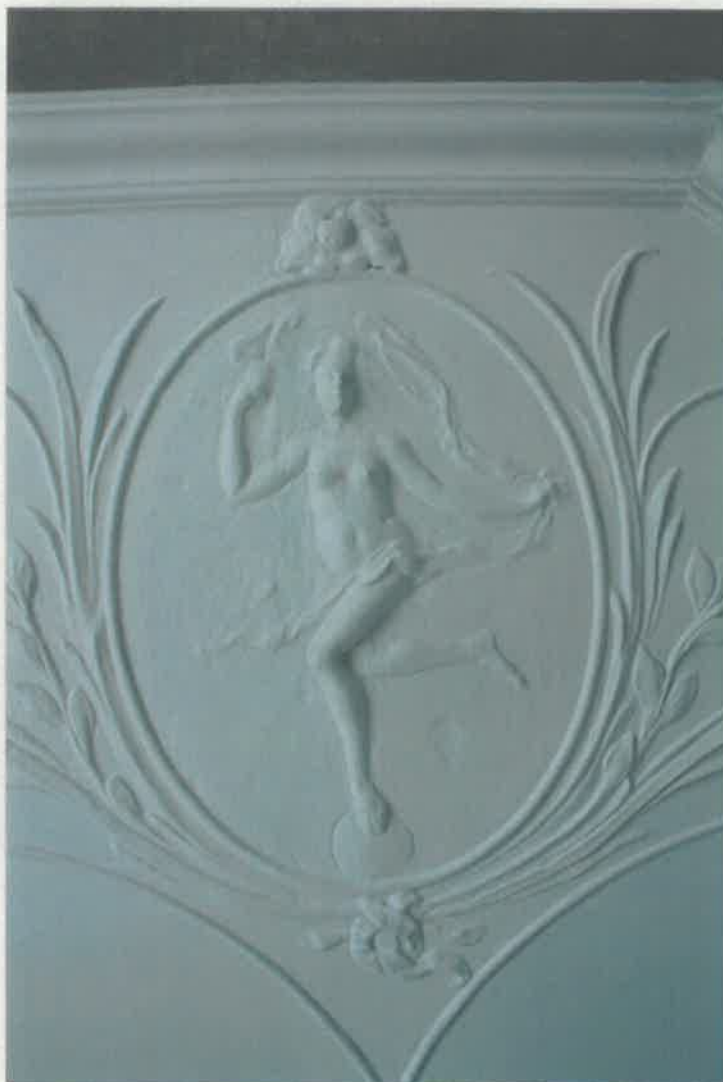
Místnost č. 2.35 – strop, západní část, detail štukové výzdoby před zahájením sondážního průzkumu.

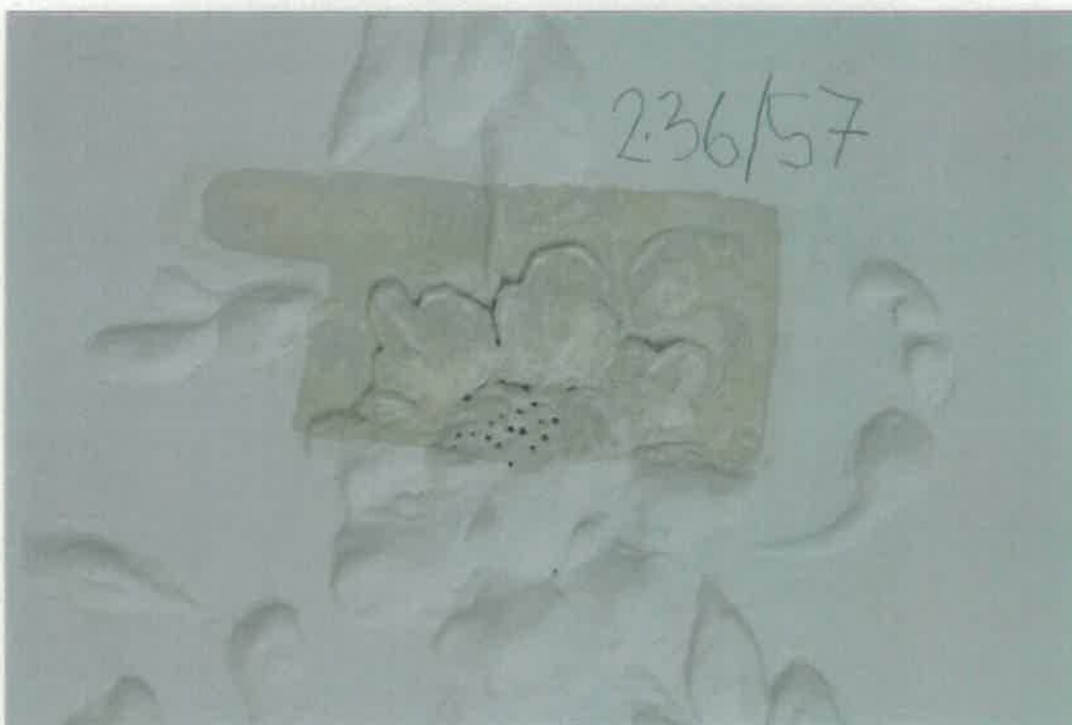
Místnost č. 2.36 – strop, východní část. Sonda ve vrstvách novodobých monochromních nátěrů, které značně deformují modelaci původních štukatur.

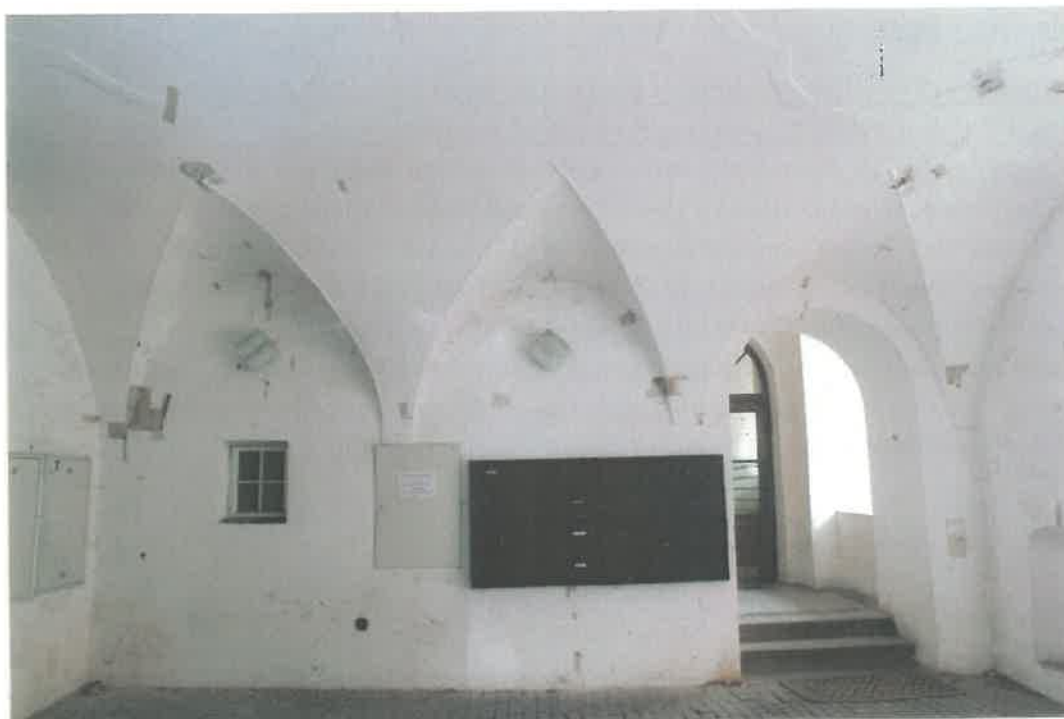
Prostor č. 1.6 (Průjezd) - Pohled na východní stěnu se vstupem do severního křídla objektu.

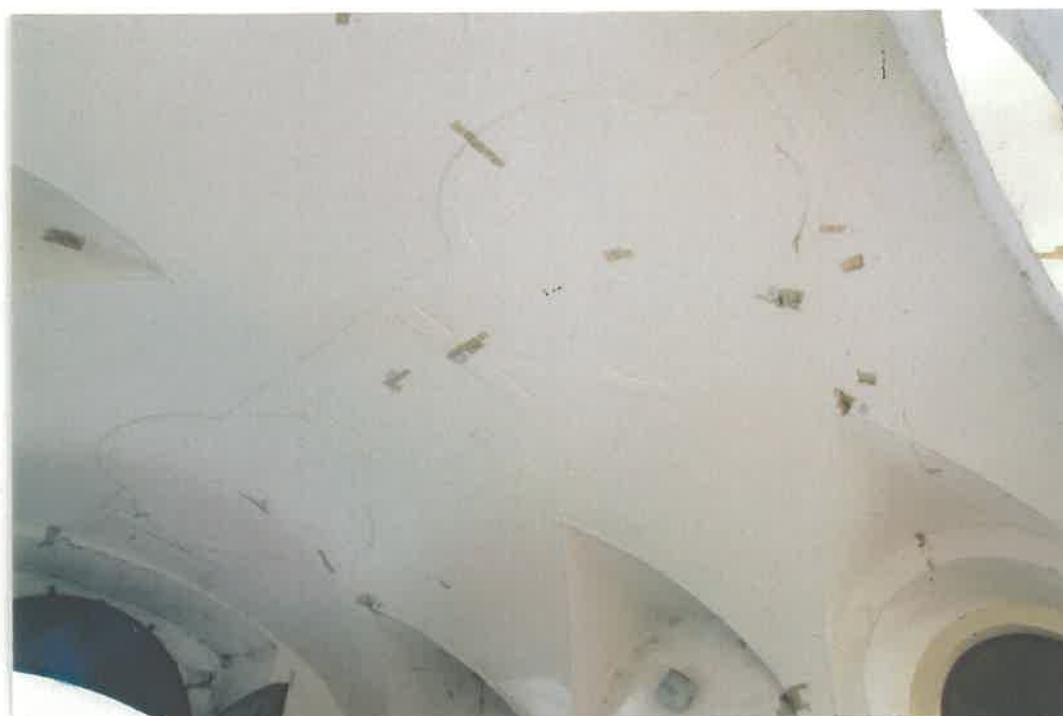
Prostor č. 1.6 (Průjezd) - Pohled na klenbu.

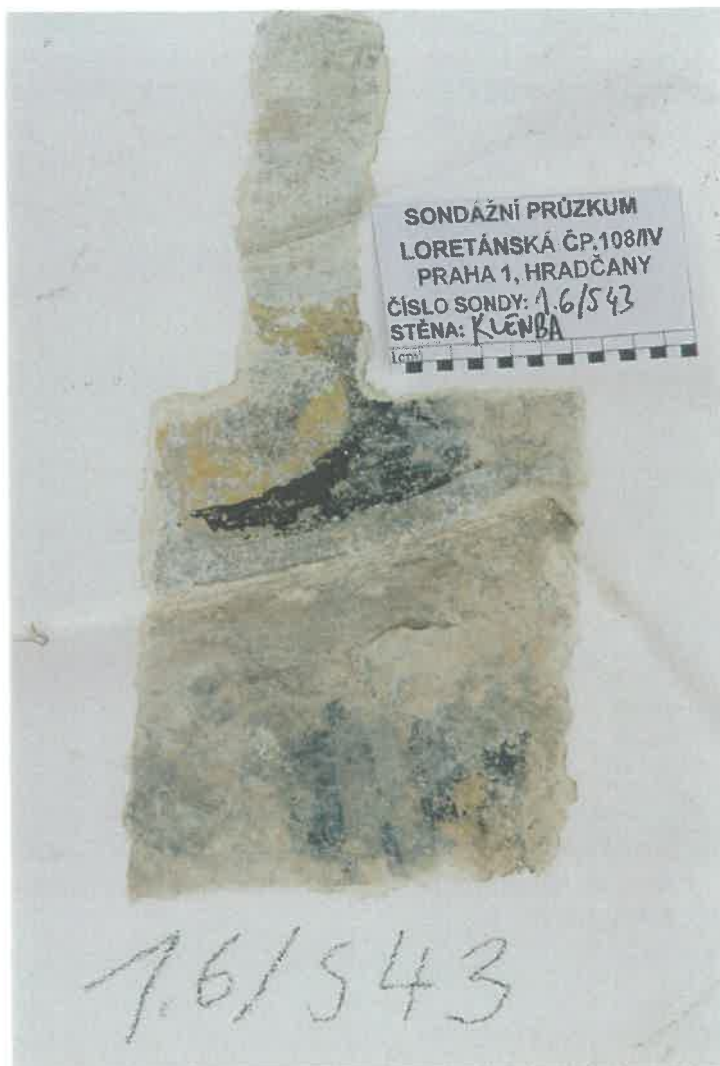
Prostor č. 1.6 (Průjezd) - Sonda č. 43.

Sonda č. 15, 34, 42 a 43 – nálezy dekorativní manýristické malířské výzdoby na kletované omítce. V uvedených sondách zaznamenán vyšší stupeň dochování malby - zprostředkovávají představu o bohatství vzorů a původní barevné intenzitě.
