### bývalá radnice v Mladé Boleslavi, obecní síň

Blížeji určení díla: štuková pole klenby se sgrafitovou výzdobou

Umístění: bývalá obecní síň v 1. patře radnice

Datace: 1559

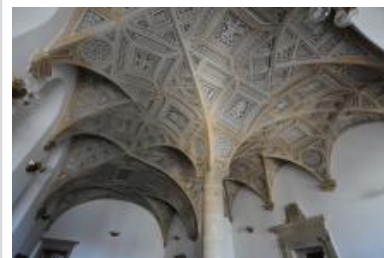
Bývalá radnice v Mladé Boleslavi, obecní síň (Petr Kuneš, 2018)

Štuková výzdoba, jež byla rovněž poznamenána pozdějšími zásahy, se dochovala ve dvou reprezentačních místnostech 1. patra. Větší z nich – tzv. obecní síň – je sklenuta křížovou a valenou klenbou s lunetami na střední sloup s letopočtem 1559. Plocha klenby je zdobena bohatou sgrafitovou výzdobou ve štukových rámcích. Renesančním portálem s ornamentálně zdobenými pilastrami a boleslavským lvem v nadpraží se vstupuje do vedlejší radní síně. Její strop je zaklenut valenou lunetovou klenbou, která je rovněž členěná štukaturami v podobě složitějších geometrických rámců.

Ačkoli spolu obě místnosti sousedí, jejich štuková výzdoba reprezentuje dva odlišné výtvarné světy. Klenbu první místnosti představuje nahuštěná síť rámců různých geometrických tvarů vymezených mohutnými štukovými pásy, jejichž vnitřní plochu tvoří dekorativní sgrafitová výzdoba. S kombinací štukových rámců a sgrafita se setkáváme také na dalších Borgorelliho stavbách – na zmíněném bratrském sboru v Mladé Boleslavi či na zámku v Brandýse nad Labem. Detailnější srovnání ovšem komplikuje stav dochování, respektive míra pozdějších restaurátorských zásahů, značně deformujících původní výtvarnou kvalitu stropu obecní síně. Zejména se jedná o úpravy z let 1939–1941, které postihly především vnitřní výzdobu štukových rámců. Namísto původně aplikované sgrafitové techniky, kterou můžeme stále pozorovat na několika místech, byly ostatní výplně přemalovány jednoduchou (plochou a tvrdou) výmalbou, jež zcela postrádá plastických a optických kvalit originálního sgrafita. Vedle uvedených analogií k Borgorelliho dílu lze na základě srovnání ornamentální složky poukázat ještě na další, dobově populární inspirační pramen, jež představují architektonicko-teoretické traktáty Sebastiana Serlia (srov. motiv střídajících se křížů s osmiúhelníky vepsaných do jednoho obdélného pole, viz Jakubec 2005, s. 99).

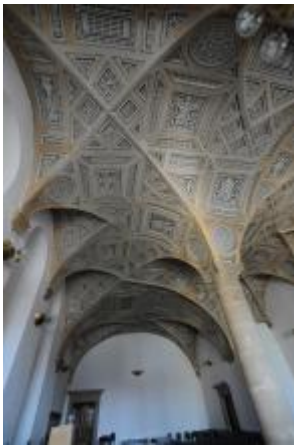
Bývalá radnice v Mladé Boleslavi, obecní síň, celkový pohled směrem ke vstupu do síně (Petr Kuneš, 2018)

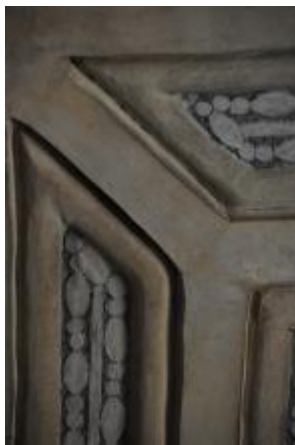
Bývalá radnice v Mladé Boleslavi, obecní síň, detail výzdoby se zachovanou původní hmotou (Petr Kuneš, 2018)

1939–1941: rekonstrukce větší části štukatur i výzdoby sgrafitového typu, dobře odlišitelný originál zachován pouze v malé části klenby

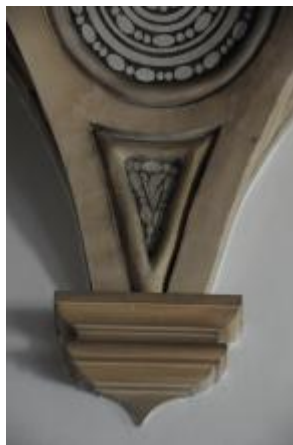
Bývalá radnice v Mladé Boleslavi, obecní síň, konzola klenby (Petr Kuneš, 2018)

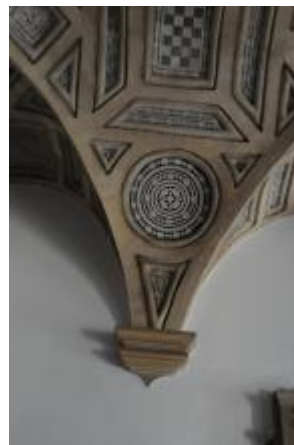
Bývalá radnice v Mladé Boleslavi, obecní síň, konzola klenby (Petr Kuneš, 2018)
