#### Kostel Nalezení sv. Kříže - Moravská Třebová, fragmenty štukové dekorace klenby

Číslo záznamu: 556

Bližší určení díla: dekorace klenby (konzoly a fragment žebra)

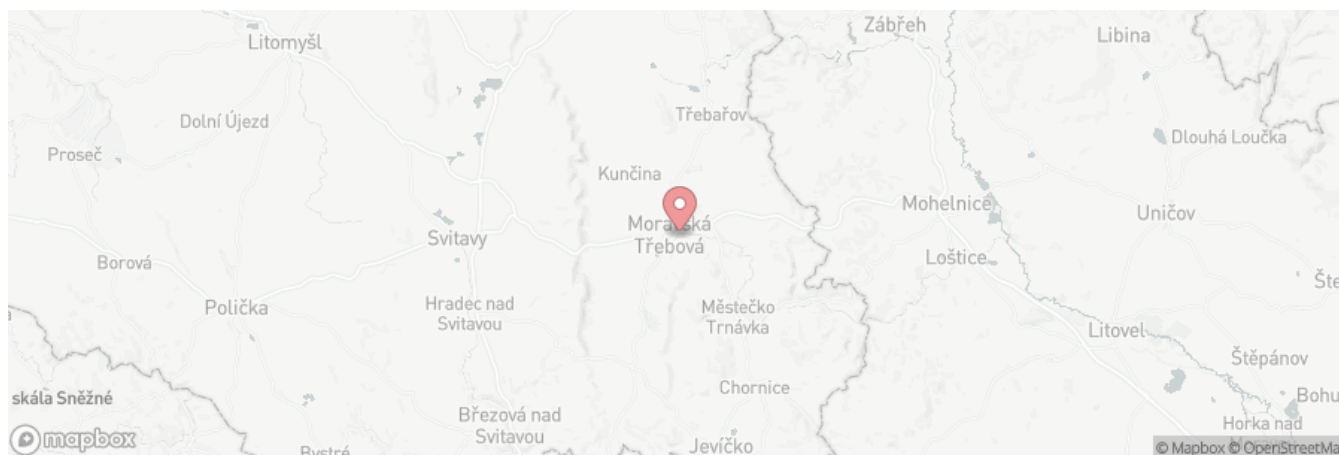
| Technika štku | Materiálová skladba | Povrchové úpravy | Původnost |
| Vytlačovaný štuk. | V rámci projektu nebyla provedena materiálová analýza ani restaurátorské sondy. Z vizuálního průzkumu je patrné, že se jedná o vápenný štuk. | monochromie (stávající stav)<br>Na některých místech je na štku patrný okrový nátěr, pod ním jsou ještě vrstvy bílých nátěrů. Bez materiálové analýzy či sondážního průzkumu nelze určit, zda je okrová barevnost autentická z doby vzniku výzdoby. | Původní stav s druhotnými zásahy |

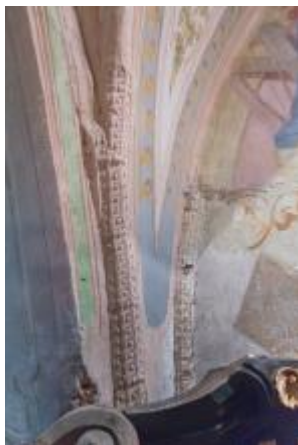
Moravská Třebová, kostel Nalezení sv. Kříže, zbytky štukového pásového dekoru nad bočním oltářem (foto Vojtěch Krajíček, září 2018).

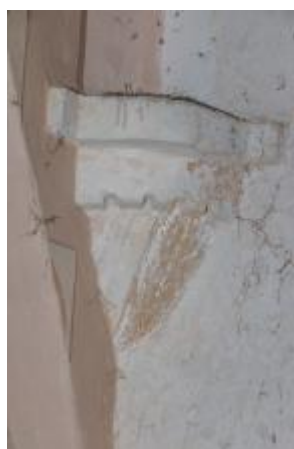
Moravská Třebová, kostel Nalezení sv. Kříže, detail konzoly (foto Vojtěch Krajíček, září 2018).
