#### Kostel Nejsvětější Trojice - Nový Jičín, klenba lodi

Bližší určení díla: pásový dekor s vytlačovaným a vyřezávaným ornamentem

Umístění: klenba lodi

Datace: 1623

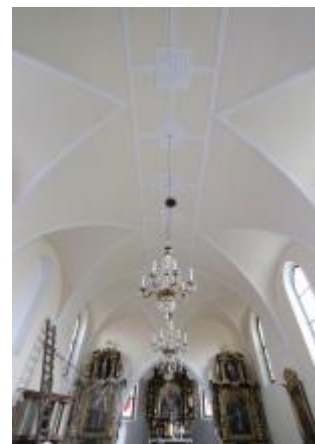
Nový Jičín, kostel Nejsvětější Trojice, štuková výzdoba klenby lodi  
(Iva Lániková, 2018)

Kostel Nejsvětější Trojice má středověký původ a na počátku 17. století byl stavebně upraven po požáru města. Klenba lodi kostela vznikla v roce 1623 a jejími autory jsou Andreas a Georg Jungerovi. Štuková dekorace klenby má podobu plochých dekorativních žeber a roset či čtvercových polí vyplněných ornamenty. V současnosti je dekorace opatřena bílým monochromním nátěrem.

Kostel Nejsvětější Trojice v Novém Jičíně má středověký původ, ovšem jeho současná podoba vznikla po požáru města v roce 1621. Loď byla dle datace zapsané na klenbě nově zaklenuta v roce 1623. Dekorativní štuková výzdoba klenby lodi kostela Nejsvětější Trojice má formu plasticky modelovaných žeber, podélnou osu lodi ve středu klenby zdobí sedm ornamentálně dekorativních kruhových či čtvercových polí. Kruhový otvor ve středu klenby rámuje malovaná páska s datací a signaturou autorů: ANDREAS IVNGER 1623 GEORGIVS IVNGER.

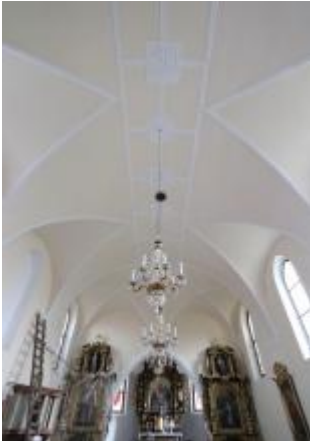
Nový Jičín, kostel Nejsvětější Trojice, štuková výzdoba klenby lodi (Iva Lániková, 2018)

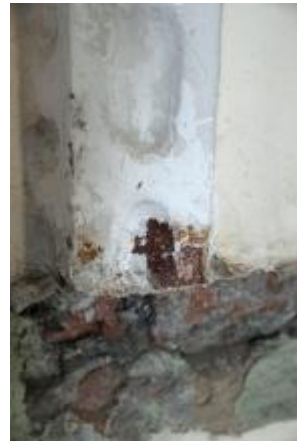
Nový Jičín, kostel Nejsvětější Trojice, štuková výzdoba klenby, detail poškození (Jana Waisserová, 2018)
