Daniela Zemanová, Kostel Všech Svatých – Plzeň, Presbytář, *Renesanční a manýristické štukatéřství v Čechách a na Moravě* (online databáze), <https://stuky.upce.cz/node/605>, vyhledáno 20. 4. 2024.

#### Kostel Všech Svatých - Plzeň, Presbytář

Bližší určení díla: Valená klenba se sítí štukových žebér v presbytáři kostela

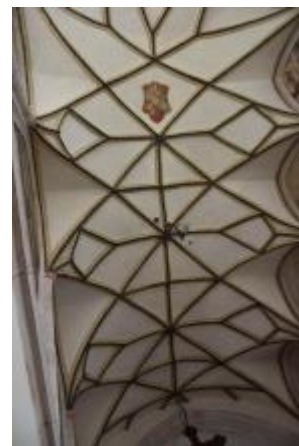
Plzeň, kostel Všech svatých, presbytář, pohled do klenby (Jan Fíft, 2019)

Jednolodní orientovaný prostor kostela je ústupkovým portálem vítězného oblouku propojen s polygonálně ukončeným presbytářem. Zaklenutí kněžiště je řešeno valenou klenbou, na které jsou plasticky modelována žebra vyběhající z přípor a tvořící bohatý síťový dekor. Štuková žebra kleneb a okenní šambrány jsou dekorované polychromním zdobením jednoduchého florálního charakteru. Dekorativní pojednání štukových žebířů nad lodí kostela je po jejích okrajích obohaceno o pásový ornament.

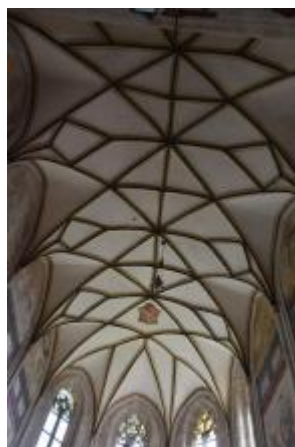
Plzeň, kostel Všechn svätých, presbytář, pohled do klenby (Jan Fiřt, 2019)

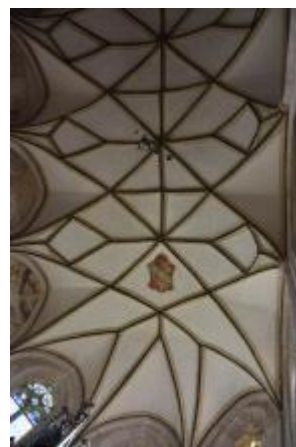
Plzeň, kostel Všechn svätých, presbytář, pohled do klenby (Jan Fiřt, 2019)

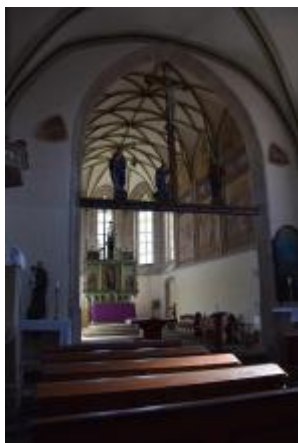
Plzeň, kostel Všech svatých, presbytář, lunetová výše se sondou se starší barevnou vrstvou (Jan Fiřt, 2019)

Celá původní malířská výzdoba byla přemalovaná a obnovovaná v roce 1913, což dokládá i nápis na jižní stěně lodě. Restaurátorské práce a vykonané sondy potvrzují, že novější přemalba ve velké míře respektuje původní tvarovou i barevnou skladbu.

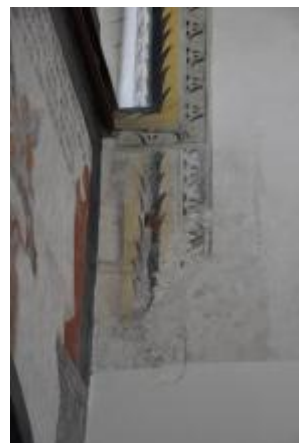
Plzeň, kostel Všech svatých, loď, severní stěna, fragment původní renesanční ornamentální výzdoby (Jan Fiřt, 2019)

| Technika štku | Materiálová skladba | Povrchové úpravy | Původnost |
|---|---|---|---|
| | | polychromie<br>Novodobá barevná úprava vegetabilních forem pochází pravděpodobně z r. 1913 (datace na stěně lodi kostela u analogické ornamentální výzdoby). Díle dochovaných fragmentů dekorativní renesanční výmalby (kol. r. 1600) v západní části kostela lze soudit, že aktuální barevná vrstva v podstatě vychází z této časové etapy. | Původní stav s druhotnými zásahy |
