#### Dům Štěpánka Netolického – Třeboň, mázhaus, podloubí, klenby v kupeckém krámě a prostorách muzea

Číslo záznamu: 645

Bližší určení díla: hřebínková klenba v komplikovanějším schématu

Umístění: Hřebínková klenba s geometrickými obrazy v mázhausu a v podloubí, klenba v kupeckém krámě – galerii, zdobení kleneb v prostorách muzea

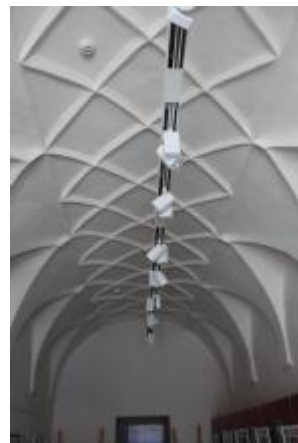
Třeboň, dům Štěpánka Netolického, klenba  
bývalého kupeckého chrámu, dnes galerie  
(Antoš, červenec 2019)
