#### kostel sv. Jana Křtitele - Vlasatice, Loď, presbytář a varhanní kruchta

Bližší určení díla: tažená štuková žebra s otiskovaným ornamentem, geometrické rámce a rozety

Umístění: klenby lodi, kněžiště a varhanní kruchty

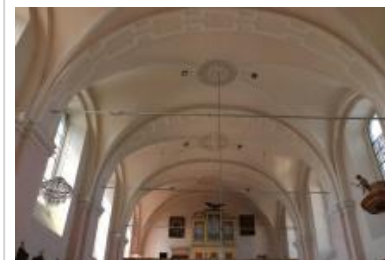
Vlasatice, kostel sv. Jana Křtitele, klenba jednolodí, pohled ke kruchtě (Lucia Krajčířová, 2019)

Široce valené zaklenutí jednolodí je členěno klenebními pásy na čtyři pole se styčnými výsečemi svírajícími další „perforované“ rozety. Výseče jsou vymezeny štukovými lemy, komponovanými z perlovce po stranách a reliéfních diamantových útvarů mezi dvěma srdci ve střední části, které vybíhají z hlavic pilastrů opatřených vejcovcem. Na klenebních pásch se vyjímají zřetěžené tvary obdélníků, čtverců, oválů, oktogonů či jejich odvozenin – komunikující rámy – přičemž každý pás má svou vlastní variaci. Stejně tak se od sebe liší i každá rozeta v kostele, některá oplývá úponkovitým ornamentem připomínajícím krajkoví, jiné zas vějířovitými a hvězdicovými motivy. Klenba presbytáře má o něco jednodušší tvarované hrany výsečí (perlovec na vyvýšených lištách) a hvězdicovou rozetu ve svém středu. Zato klenební kápě tady navíc vyplňují trojlísty na rovnostranných trojúhelnících, pravděpodobně odkazující na Nejsvětější Trojici, čímž symbolicky korespondují se zasvěcením kostela. Křest Krista provedený Janem Křtitelem a zmíněný ve všech čtyřech evangeliích, se odehrával právě za přítomnosti Boha Otce i Ducha svatého, s nimiž byl daný námět také vyobrazován. Obdobná symbolika a celkově klasicizující tendence výzdoby dávají vlasatický kostel do souvislosti s kostelem Nejsvětější Trojice v Běhařovicích. Pokud jde o rozety, analogie bychom našli jen stěží, zvláště k těm složitějším v kostelní lodi.

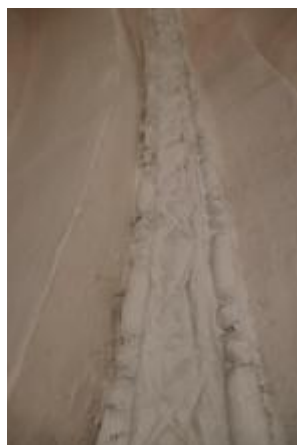
Vlasatice, kostel sv. Jana Křtitele, detail profilace žebra (Lucia Krajčířová, 2019)
