#### Kostel sv. Vavřince - Sobotín, Loď a presbytář

Bližší určení díla: geometrická štuková klenba

Umístění: klenba lodi a presbytáře

Datec: kolem roku 1605

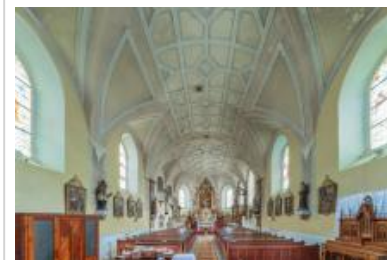
Sobotín, kostel sv. Vavřince, celkový pohled na loď a presbytář kostela (foto Vojtěch Krajíček, duben 2021).

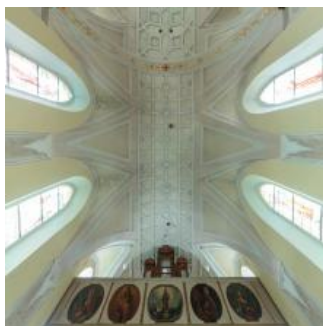
Sobotín, kostel sv. Vavřince, celkový pohled na štukovou výzdobu v lodi (foto Vojtěch Krajíček, duben 2021).

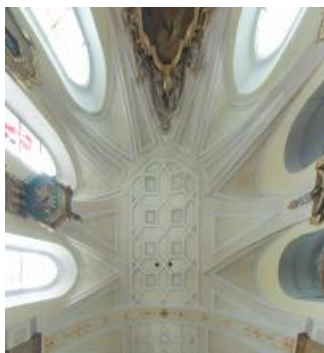
Sobotín, kostel sv. Vavřince, celkový pohled na štukovou výzdobu v presbytáři (foto Vojtěch Krajíček, duben 2021).

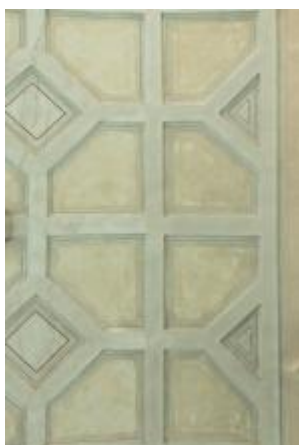
Sobotín, kostel sv. Vavřince, detail štukové výzdoby v presbytáři (foto Vojtěch Krajíček, duben 2021).
