#### Znojmo - radnice, tzv. Goltzův palác, arkádový ochoz

Číslo záznamu: 803

Bližší určení díla: dekorativní hřebínková klenba s rosetkami

Datace: kolem roku 1606

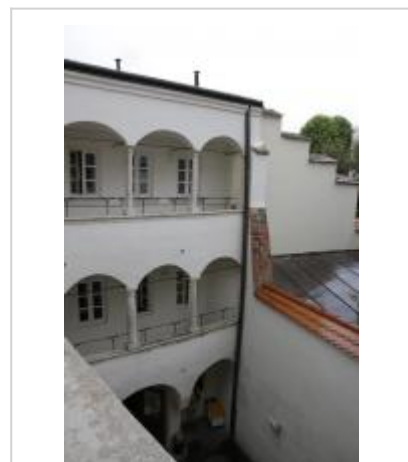
Znojmo, tzv. Goltzův palác, Obroková 2, pohled na dvorní arkádu  
(Lucia Krajčířová, 2018)

Měšťanský dům byl postaven okolo poloviny 16. století a v roce 1606 byl stavebně upraven. V jeho dvoře se nachází patrové arkádové ochozy zaklenuté hřebínkovou klenbou s motivy rozvilin a roset vytvořených technikou otiskovaného štku.

Náročná renesanční přestavba, tzv. Goltzův palác (též Nová radnice), vznikl sloučením několika starších domů v druhé polovině 16. století. V roce 1606 proběhla renesanční přestavba, na které se podílel brněnský kamenický mistr Giorgio Gialdi, jehož práce je viditelná na náročně provedeném vstupním portálu. Dvorní křídla jsou do prostoru dvorany otevřena patrovou arkádou, v přízemí podklenutou půlkruhovými oblouky zčásti podepřenými pilíři s vysazenými kamennými krakorci ze starší vývojové fáze. V patře je arkáda sklenuta na štíhlé toskánské sloupy. Arkádové ochozy jsou v patře zaklenuty hřebínkovou klenbou s vysoce vytaženými hřebínky a doplněny štukovými ornamentálními rozvilinami a otiskovanými rosetkami.

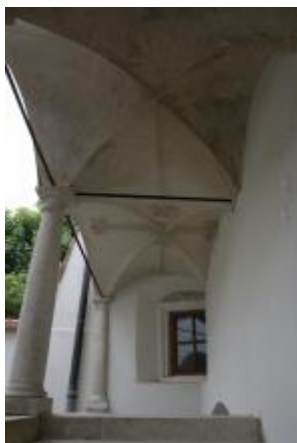
Znojmo, Obroková 2, část klenby arkády  
(Lucia Krajčířová, 2018)

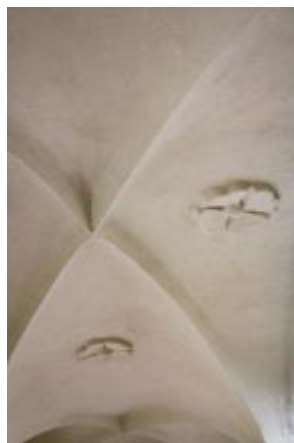
Znojmo, Obroková 2, dvorní arkáda 2.  
patra, detail (Lucia Krajčířová, 2018)
