Kostel sv. Michala – Polička, presbytář

Číslo záznamu: 884

Bližší určení díla: štuková žebra s vejcovcem a pletencem, konzoly a svorníky s andílkami hlavami, zoomorfími a antropomorfími motivy

Datace: 1576

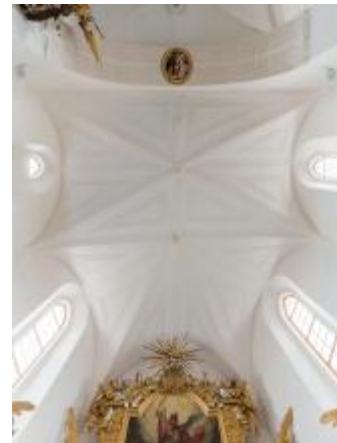
Polička, Kostel sv. Michaela, klenba presbytáře kostela (foto Vojtěch Krajíček, květen 2018).

Křížová klenba je zdobena štukovými pásy s jemným dekorem - pletenci, vejcovci a vavřiny. Ornamentální pásy jsou doplněny v patkách klenby figurálními motivy - hlavičkami. Pásy kopírují hřebinky klenby.

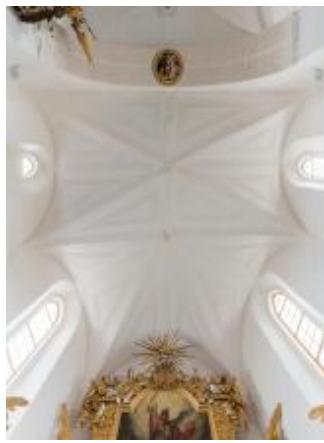
Polička, Kostel sv. Michaela, klenba presbytáře kostela (foto Vojtěch Krajíček, květen 2018).

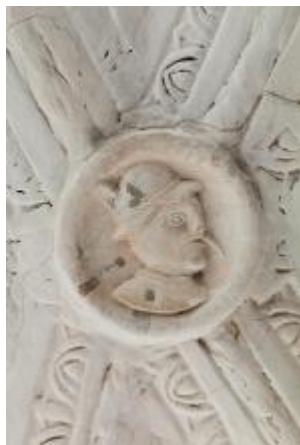
Polička, Kostel sv. Michaela, svorník (foto Vojtěch Krajíček, květen 2018).

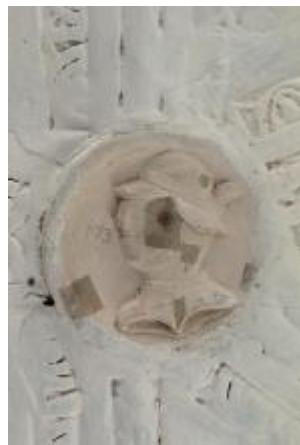
Polička, Kostel sv. Michaela, svorník (foto Vojtěch Krajíček, květen 2018).
