Radnice (Pírkův dům) – Ivančice, arkýř

Bližší určení díla: Geometrický dekor s rozetou v arkýři

Umístění: Klenba arkýře v patře

Datace: 1607-1611

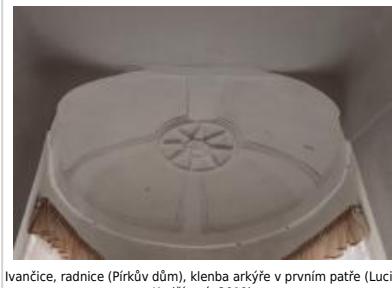
Ivančice, radnice (Pírkův dům), klenba arkýře v prvním patře (Lucia Krajčírová, 2019)

Vedle prostor v přízemí stojí za pozornost zaklenutí arkýře v podobě nízké placky se štukovými rámy dělícími klenbu na čtvrtiny sbíhající se v prstenci zdobeném hvězdicí s rozetou uprostřed.

V publikaci o městě z roku 2000 (Schwendtová, s. 99) je původnost štukové výzdoby nepodloženě zpochybňena konstatováním, že „*klenba síňe byla až do poslední rekonstrukce domu (1953–1958) hřebínková*“ a teprve poté „*byla přizdobena dekoračními prvky a růžicemi*“. Libor Vykoupil (2002, s. 200) uvádí, že „*původní hřebínková klenba byla ve 20. stol. rekonstruována*“.
