Dům pánů z Lipé (Schwanzův dům) - Brno, průjezd v přízemí

Bližší určení díla: Geometrické štukatury

Umístění: Klenba průjezdu v přízemí.

Datace: 90. léta 16. století

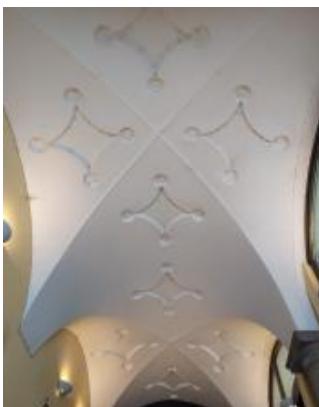
Brno, Schwanzův dům, klenební pole průjezdu (Lucia Krajčírová, 2019)
