#### Dům pánů z Lipé (Schwanzův dům) - Brno, přízemí, místnost 2

Bližší určení díla: Geometrické štukatury

Umístění: Klenba místnosti v přízemí

Datace: 90. léta 16. století

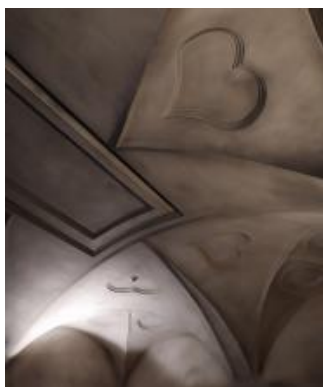
Brno, Schwanzův dům, klenba v přízemí  
jižní části východního traktu (Veronika  
Řezníčková, 2020)

V rámci rekonstrukce v letech 1931–1936 došlo k přeštukování kleneb.
