#### Dům pánů z Lipé (Schwanzův dům) - Brno, patro, chodba

Bližší určení díla: Geometrické štukatury

Umístění: Klenby chodby v prvním patře.

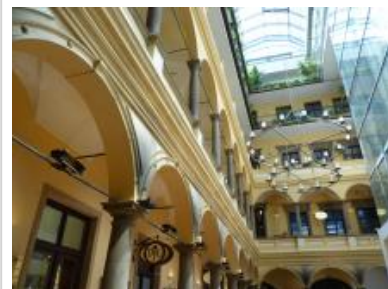
Brno, Schwanzův dům (Dům pánů z Lipé), pohled na arkádové ochozy (Lucia Krajčířová, 2019)
