### Dům pánů z Lipé (Schwanzův dům) - Brno, patro, místnost 3

Bližší určení díla: Geometrické štukatury

Umístění: Klenba místnosti prvního patra.

Datace: 90. léta 16. století

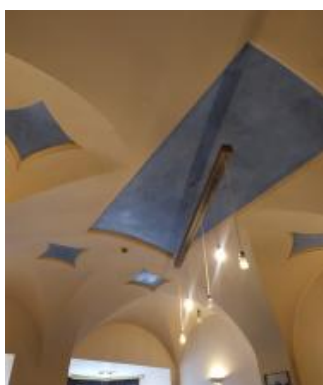
Brno, Schwanzův dům, klenba v prvním patře jižní části východního traktu (Veronika Řezníčková, 2020)

V rámci rekonstrukce v letech 1931–1936 došlo k přeštukování kleneb.
