### Zámek Lipník nad Bečvou, průjezd

Číslo záznamu: 923

Bližší určení díla: ornamentální štukové dekorace, rozety

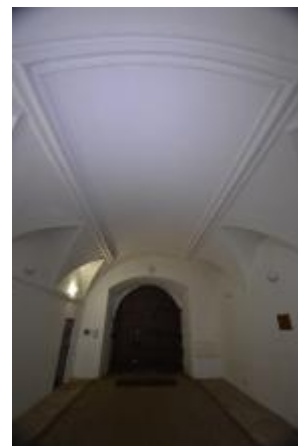
Lipník nad Bečvou, zámek, klenba průjezdu (Pavel Waisser, 2020)

Průjezd, kolmý na osu haly, je zaklenut neckovou klenbou s lunetami a obdélným štukovým rámem, jehož vymezují hroty výsečí. Klenební patka dosedá při západní straně na jednoduchou lištovou římsu, která se však na protější stěně nedochovala. Vstup do haly je oddělen mohutným obloukově zaklenutým pasem.
