### Dům u Drahomířina sloupu - Praha, klenba průjezdu

Bližší určení díla: dekorativní štukové hřebínky a rámy na klenbě průjezdu

Umístění: klenba průjezdu do Loretánského náměstí

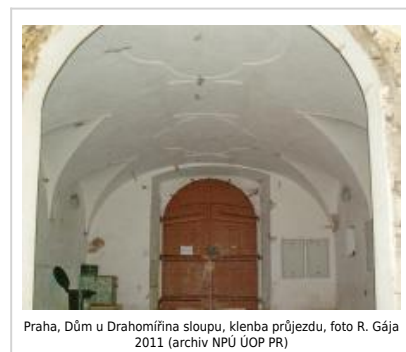
Praha, Dům u Drahomířina sloupu, klenba průjezdu, foto R. Gája 2011 (archiv NPÚ ÚOP PR)

Plochá valená klenba se třemi výsečemi na každé straně. Hrany výsečí jsou zdobeny štukovými žebířky ve tvaru oblounů, které se ve vrcholu přetínají - podobný prvek oblého prutu je vidět také na klenbách podlouhých. Centrální část klenby zdobí geometrické obrazce tvořené plochými štukovými pásky. Po stranách jsou dva kvadriloby, uprostřed obdélné zrcadlo. Střídající se motivy čtverců a kvadrilobů se vyskytují také na klenbě domu čp. 563, U Supy, na Starém Městě Pražském v Celetné ulici. Tam však byla použita místo jednoduchých pásků profilovaná štuková žebra.
