#### Dům u Drahomířina sloupu - Praha, klenba místnosti v 1. patře domu

Bližší určení díla: dekorativní štukové hřebínky a ploché odstupňované rámy na klenbě místnosti v 1. patře domu

Umístění: východní místnost v 1. patře domu směřujícího do ulice Úvoz.

Datace: Před rokem 1600

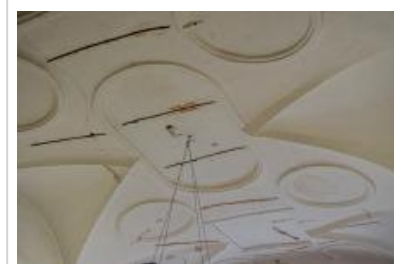
Praha, Dům u Drahomířina sloupu, klenba místnosti v 1. patře  
(Robert Gája, 2022)

Valená klenba s výsečemi osově kolmá na průčelí má na ostře vytaženě hřebínky na hranách výsečí a štukové kazetové rámy obdélných nebo kruhových tvarů. V náběžích kleneb je 8 plasticky vystupujících rámovaných kruhů. Vrcholy hřebínků svírají štukovými rámy ohraničená zrcadla: uprostřed klenby oválné a po stranách dvě čtvercová.

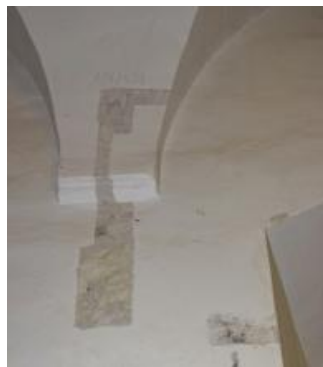
Praha, Dům u Drahomířina sloupu, klenba místnosti v 1. patře, detail (Robert Gája, 2021)
