Štuková plastická výzdoba krbů na zámku v Kaceřově

JAN FIŘT – ROBERT GÁJA

Článek se zabývá štukovou plastickou výzdobou unikátních renesančních krbů na zámku v Kaceřově na severním Plzeňsku, otázkou jejich datace, možného autorství a také původem předloh.

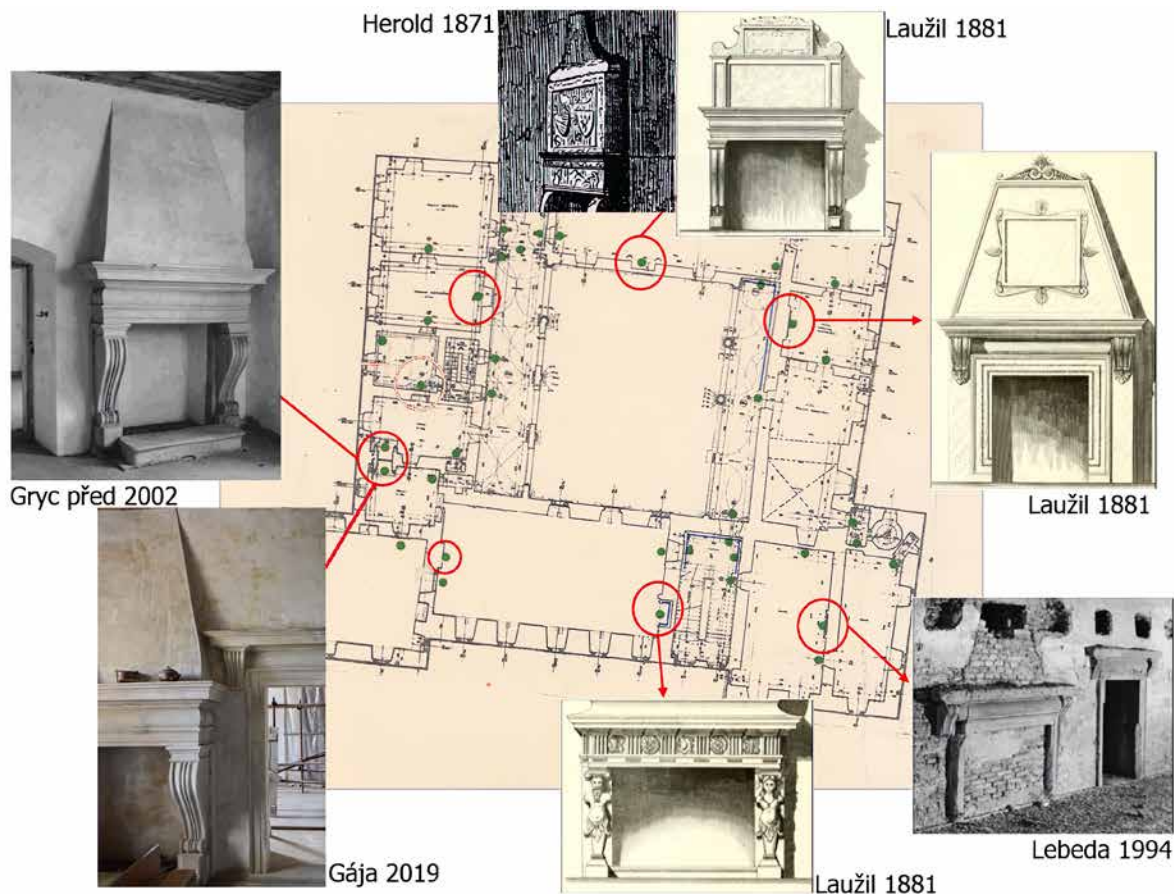
Obr. 1. Kaceřov (okr. Plzeň-sever), zámek. Celková situace krbů v prvním patře zámku. (Zpracoval Robert Gája a Jan Fiřt na podkladě plánu hodnotných prvků ze stavebně historického průzkumu zámku MUK, J.; LANCINGER, L. 1969, 2021)

Co se interiérového vybavení týče, jsou výtvarné kvality shledávány zejména ve výjimečně skupině bohatě zdobených krbů, jejichž dymníky nesly v nejednom případě štukovou výzdobu (obr. 1). Z dvanácti honosných krbů se do dnešních dnů bohužel dochoval jen zlomek (nejcelistvěji dva krby ve velkém sále východního křídla), přičemž ty se štukovou výzdobou jsou dnes ztraceny zcela.¹⁴ Představu o jejich vzhledu si tak můžeme učinit již jen z fotodokumentace či starších nákresů.¹⁵ Náročný vytápěcí systém zámku doplňovala původně vedle krbů také kachlová kamna, která se ovšem žádná nedochovala.¹⁶ Většina z nich se nacházela v obytném prvním patře. Typologicky můžeme rozdělit krby do dvou skupin: první sestává z krbů s architektonicky řešenou představenou konstrukcí dymníku s kladím a konzolami,¹⁷ druhou skupinu tvoří pouhé niky ve zdi s jednoduchým ostěním a křbovou římsou.¹⁸ Římsy, konzoly, ostění krbů a v jednom případě i architektonizovaný nástavec byly z pískovce, pláště dymníků z omítnutého cihelného zdiva a někdy také s ornamentální štukovou výzdobou, rámuující malířský či sgrafitový dekor.¹⁹

Krby v jižním křídle prvního patra kaceřovského zámku, skládající se z volutových konzol na diamantové bose a úplného kladí se soudečkovým vlysem a hladkým dlátovitým nástavcem dymníku (obr. 1), mají pak přesné analogie na letohrádku Hvězda.³⁴

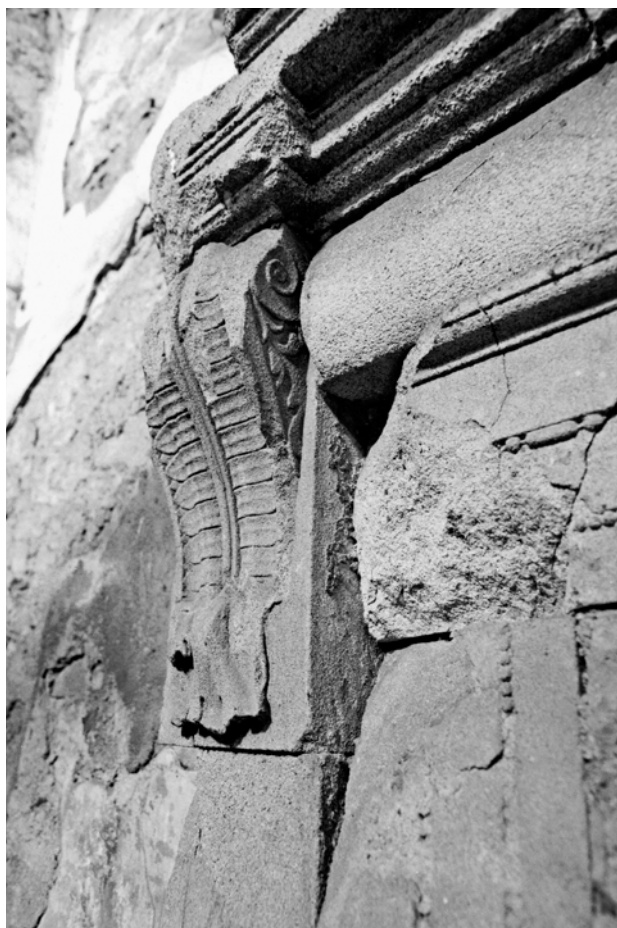
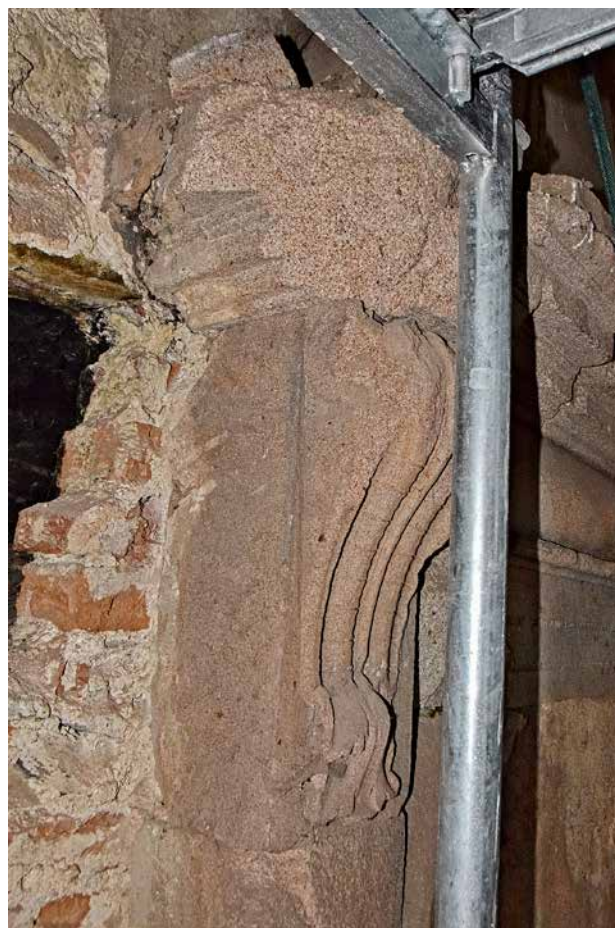
Obr. 2a, b. Kaceřov, zámek. Krb v prvním patře severního křídla, levá konzola. (Černobílá foto J. Gryc, 1993; barevné foto R. Gája, 2019)

pravouhlým profilovaným odstupňovaným ostěním, jež je zdobeno dvěma řadami perlovce. Na něm spočívá soudkovitý vlys. Pískovcovou římsu podpírají navíc po stranách dvě stojky s volutovými konzolami pokrytými listy s akanťovým přívěskem (obr. 2a, b). Na ní stojí zděný dymník, na hranách s maltovým rámem, v jehož středu se nachází velká plocha zrcadla, rámovaná čtvercovou štukovou lištou s volutami a palmetami (obr. 3a, b). Dle provedených sond se ve středu štukového zrcadla nenacházela žádná výplň, ani letopočet.²³ Patrně je však ryté rámování na vnitřní straně štukové kartuše (obr. 3c). Palmety a zřejmě i další náročnější štukové plastické články byly nalepeny do připraveného maltového lože na povrchu dymníku (obr. 4). Jeho povrch byl později několikrát přebílen. Samotný dymník dlátovitého tvaru je do hloubky velice subtilní.

se především o římsy se soudkovitým vlysem v nadpraží oken v prvním patře letohrádku, které jsou podepřeny volutovými konzolami. Prvek, který se opakuje na Kaceřově mnohokrát, včetně krbových říms. Listová volutová konzola s akantovými přívěskem nesoucí krb se štukovým nástavcem (obr. 2a, b) má svůj protějšek na portálech a oknech v přízemí Belvedéru.³³

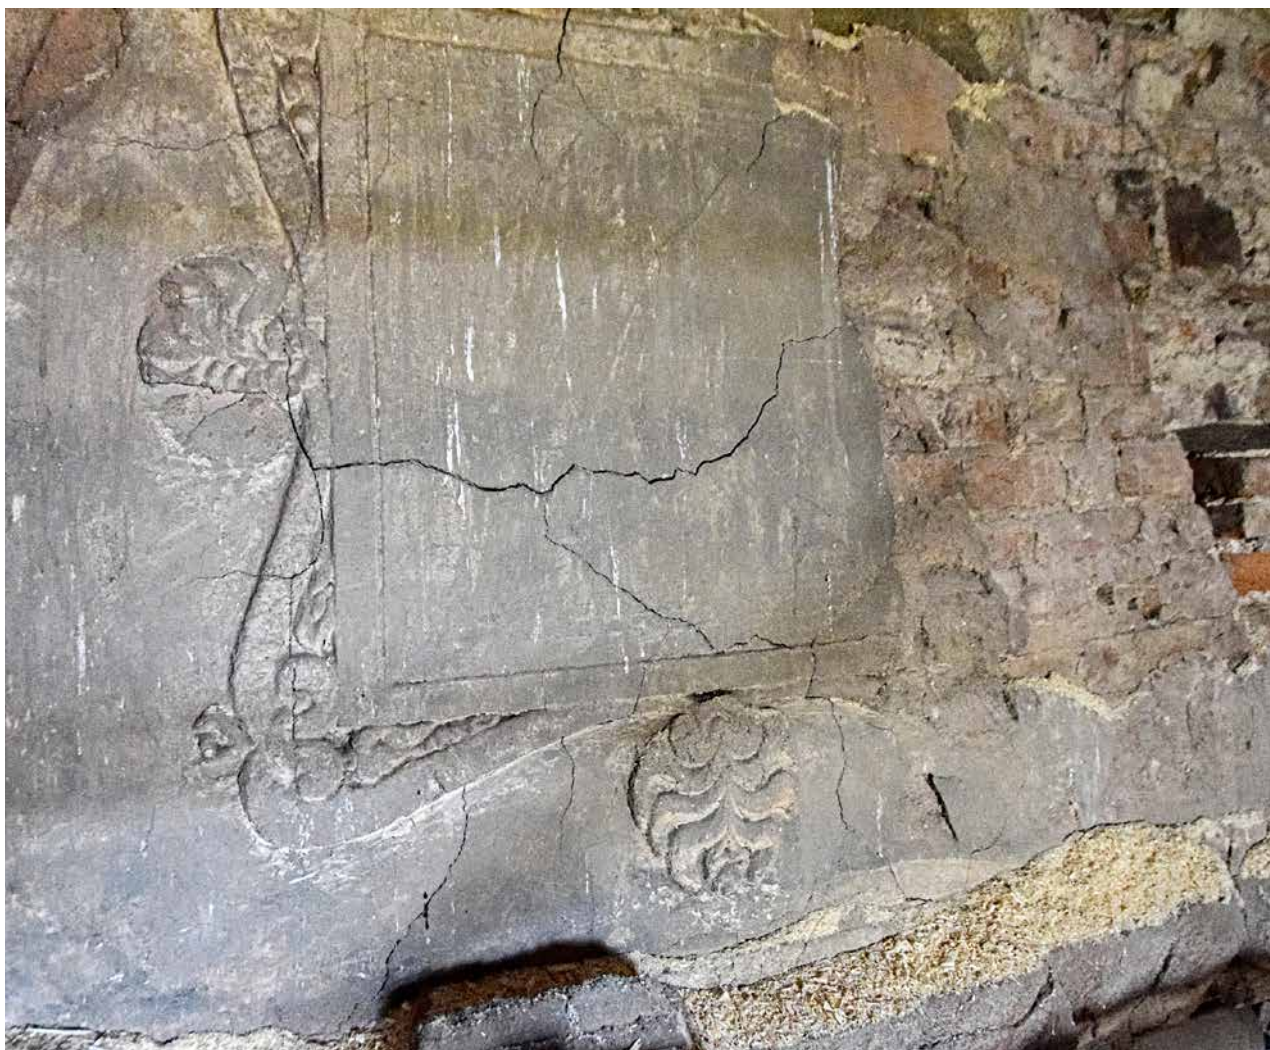
Obr. 3a. Kaceřov, zámek. Krb v prvním patře severního křídla, čelo dymníku se štukovým rámem a palmetami. (Foto R. Gája, 2019)

Daleko více víme o štukové výzdobě krbu v prvním patře severního křídla. Křbový otvor je rámován pískovcovým

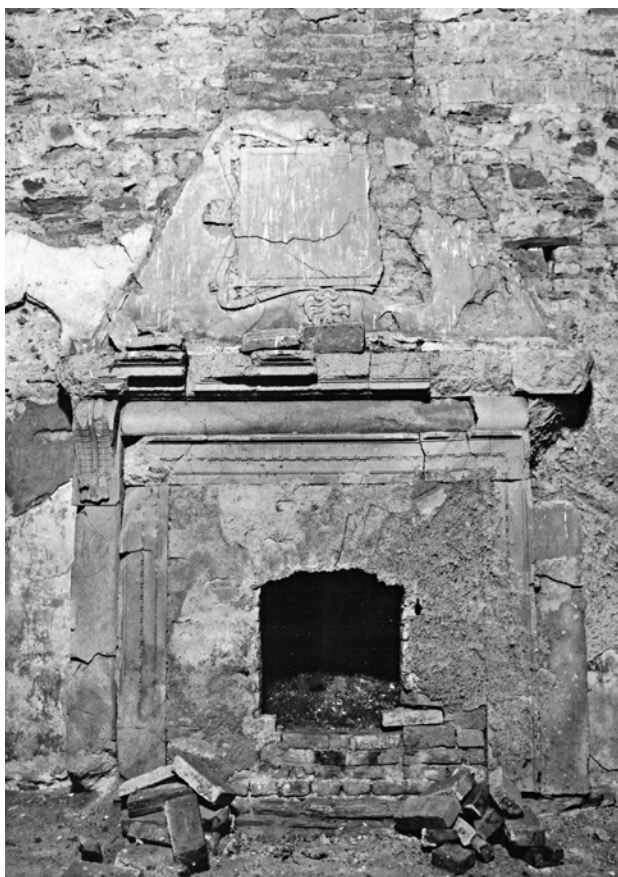
Obr. 3b. Kaceřov, zámek. Krb v prvním patře severního křídla, pohled na krb od západu. (Foto J. Gryc, 1990)

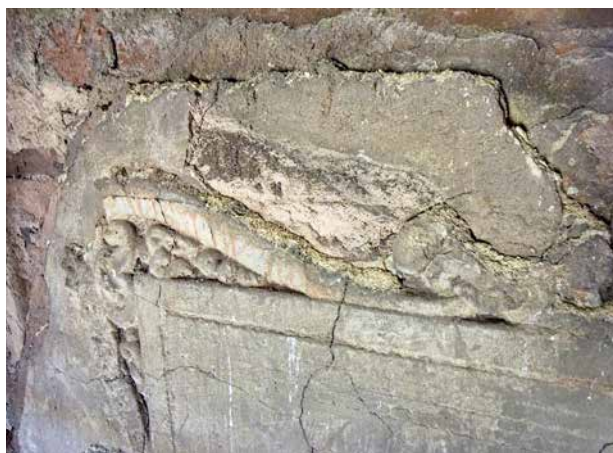
Obr. 3c. Kaceřov, zámek. Krb v prvním patře severního křídla, detail části štukového zrcadla s rytým rámováním a štukovým nástavcem. (Foto R. Gája, 2019)

Kaceřovské štukové krby v tomto ohledu představují příklady nejstarší. Plastický dekor pozorovatelný na krbu v prvním patře severního křídla je tvořen technikou ručně

modelovaného a vytlačovaného štku do forem. Materiálově se však výrazně neliší od omítek využitých například k tažení říms na schodišti a na arkádovém ochozu.

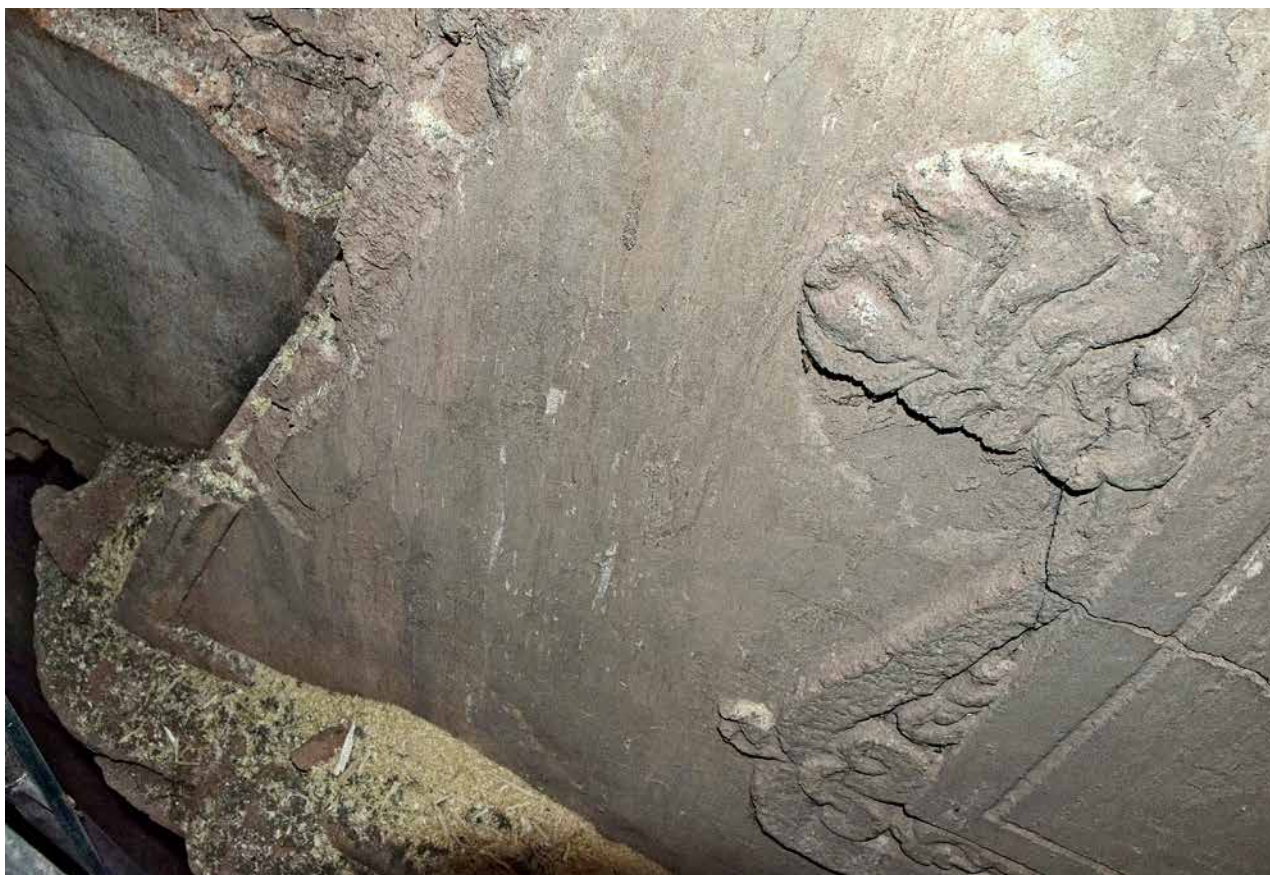
Obr. 4. Kaceřov, zámek. Krb v prvním patře severního křídla, detail poškozené palmety a rámu na východní straně dymníku. (Foto R. Gája, 2019)

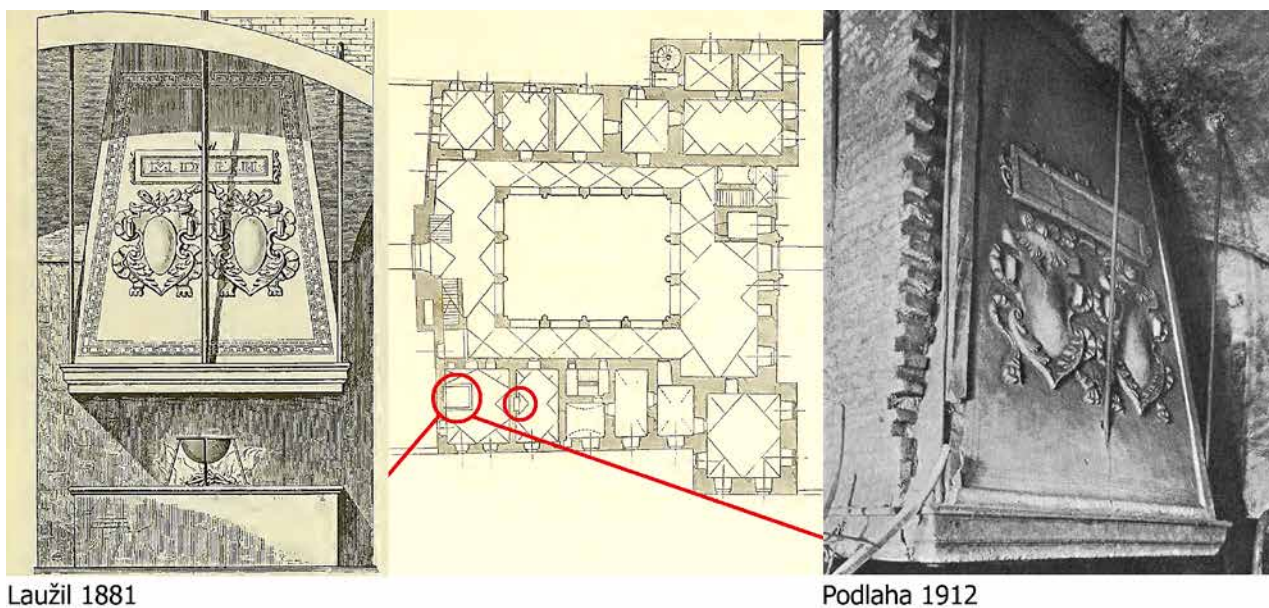
Obr. 5. Kaceřov, zámek. Historická zobrazení nedochovaného krbu v kuchyni v přízemí jižního křídla, převzato z LAUŽIL, C.: *Schloss Kacerov in Böhmen*, s. 18, obr. 2, s. 25, obr. 13 a PODLAHA, A.: *Soupis památek historických a uměleckých v politickém okresu Kralovic-kém*, s. 42, obr. 59. (Zpracoval R. Gája, 2021)

Druhý krb s prokazatelnou štukovou výzdobou se nacházel v přízemí v nejzápadnější místnosti jižního křídla, která sloužila jako kuchyně.²⁴ Zanikl někdy po druhé světové válce.²⁵ Netypicky pojatá forma této krbové architektury vycházela z požadavku na zajištění odvodu kouře ze značně rozlehleho otevřeného kuchyňského ohniště. Mohutný pyramidální dymník zabíral téměř polovinu šířky místnosti a kvůli absenci spodní nosné konstrukce musel být ukotven železnými táhly (která se jediná dochovala) do klenby místnosti. S ohledem na utilitární účel prostoru je zde bohatá výzdoba krbového pláště dosti překvapivá. Obvod dymníku byl lemován ornamentálním rámcem tvořeným pásy meandrů a perlovců, zhotovenými patrně

technikou sgrafita; ve středu se nacházely dvě plasticky náročně ztvárněné štukové erbovní kartuše. Nad nimi byla umístěna štuková tabulka s letopočtem MDLII, vyvedeným v nápisovém pásku rovněž sgrafitovou technikou, jak popisoval C. Laužil (obr. 5).²⁶ Kombinování štukové a sgrafitové techniky je v dané době v rámci Čech poměrně unikátní (mezi nečetné příklady patří klenby na zámku v Brandýse nad Labem a na radnici v Mladé Boleslavi).²⁷

vzory pro kompozici kuchyňského krbu s volutovým štukovým rámcem na pyramidálním dymníku nalezneme u korintského krbu v *Regole generali* (spodní část) či u čtyř krbů dle italského způsobu v *Il settimo libro* (pyramidální nástavec).³⁷ Samotný štukový ornament uprostřed dymníku se inspiroval Serliovými vzory již jen volně a jako celek jej snad lze přičíst invenci kaceřovského umělce či jiné neznámé předloze.³⁸ Tento přístup je ostatně plně v intencích Serliových doporučení, jež v případě menších detailů opakovaně nechávaly svobodný prostor individuálnímu uměleckému ztvárnění.

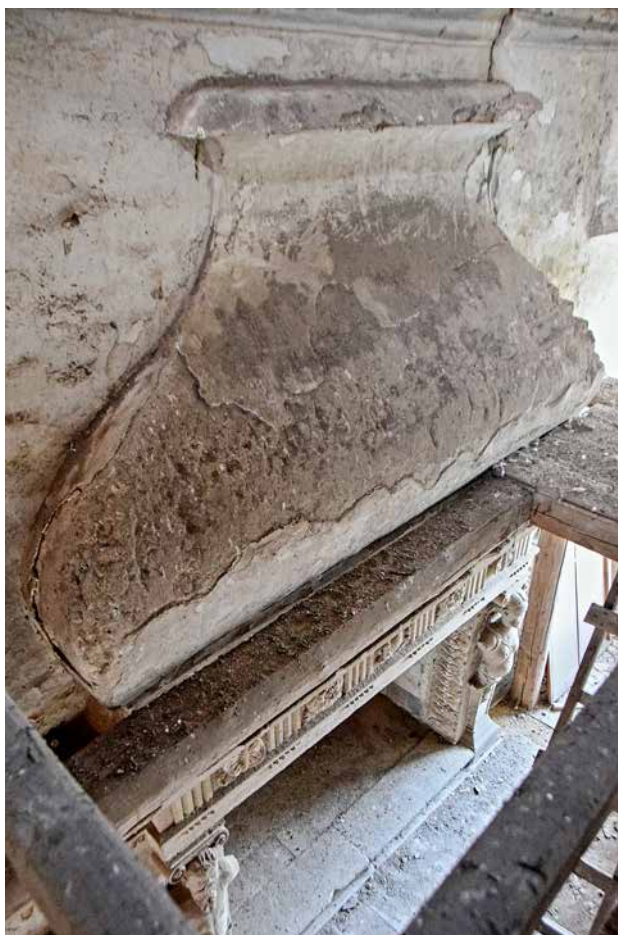
Obr. 6. Kaceřov, zámek. Dymník velkého krbu v reprezentačním sále východního křídla, pohled shora. (Foto R. Gája, 2019)

Ve výčtu dochovaných krbů nesmíme opomenout ani nejhonosnější, bohatě sochařsky pojednaný a zároveň nejlépe dochovaný z nich (obr. 1, 6). Přestože nenese žádnou štukovou výzdobu, je v mnoha ohledech významný pro umělecko-historické zařazení celé interiérové výzdoby zámku. Nachází se v reprezentačním sále prvního

patra východního křídla. Kamenné orámování otopného otvoru zdobí dvě plastické hermy v podobě nahé mužské a ženské polopostavy, které nesou dórské kladí s plasticíky zdobenými metopami ve vlysu. Nad římsou je cihelný dymník, přetažený maltou. Tento krb, který zázrakem přežil zborcení klenby a krovu při požáru roku 1912, je díky své sochařské výzdobě v literatuře nejvíce zmiňován a současně je jedním z vodítek, díky kterému můžeme hledat umělecké inspirace pro kaceřovské krby a další články. Vedle konkrétních realizací – převážně ze severoitalského prostředí – je v literatuře opakovaně a zcela oprávněně zmiňována inspirace z vlivných architektonických traktátů Sebastiana Serlia (1475–asi 1554). Na ni upozornil poprvé architekt Josef Kaiser ve zprávě pro Centrální komisi do Vídně v roce 1876, který výzdobu zámku dával do souvislosti s prvním německým vydáním IV. Serliovy knihy v roce 1542, která byla dedikována právě Ferdinandu I.²⁸ Olga Frejková si povšimla nápadné podobnosti mezi polopostavami kaceřovského krbu a hermami na titulním listu právě tohoto Serliova čtvrtého svazku *Regole generali*, vydaného poprvé roku 1537 v Benátkách.²⁹ Přestože se tento list opakuje i v některých pozdějších překladech či je ve velmi blízké variantě převzatý v německém vydání Vitruviových *Deseti knih o architektuře* z roku 1548,³⁰ je pravděpodobné, že s ohledem na dokončení východního křídla kaceřovského zámku, a tedy snad i vnitřní výzdoby kolem roku 1549, mohlo být za předlohu použito již některé ze Serliových italských vydání.³¹ Tím spíše, vezmeme-li v úvahu osobnost stavebníka, jehož vzdělanost dosahovala evropského rozhledu a který Serliovy traktáty, pokud je přímo nevlastnil, mohl znát z pražského dvorského prostředí, kde mimo jiné působil při stavbě Královského letohrádku jako správce financí stavební huti od roku 1540.³²

tvůrce architektonické koncepce musel pocházet z pražského dvorského prostředí.⁴¹ Tento vztah v jistém smyslu podporuje drobný detail, zvlněný tvar u krbového nástavce v hlavním sále na Kaceřově, který se zcela vymyká serliovskému pojetí⁴² a jenž je miniaturní zmenšeninou střechy Letohrádku královny Anny (obr. 6).⁴³ Štuková výzdoba krbových nástavců na Kaceřově patřila pak mezi nemnoho unikátů (podobně jako na zámcích v Kratochvíli nebo Jindřichově Hradci) mezi dochovanými příklady renesančních krbů v Čechách, kde před rokem 1600 stále převažovala kamenická tradice.⁴⁴

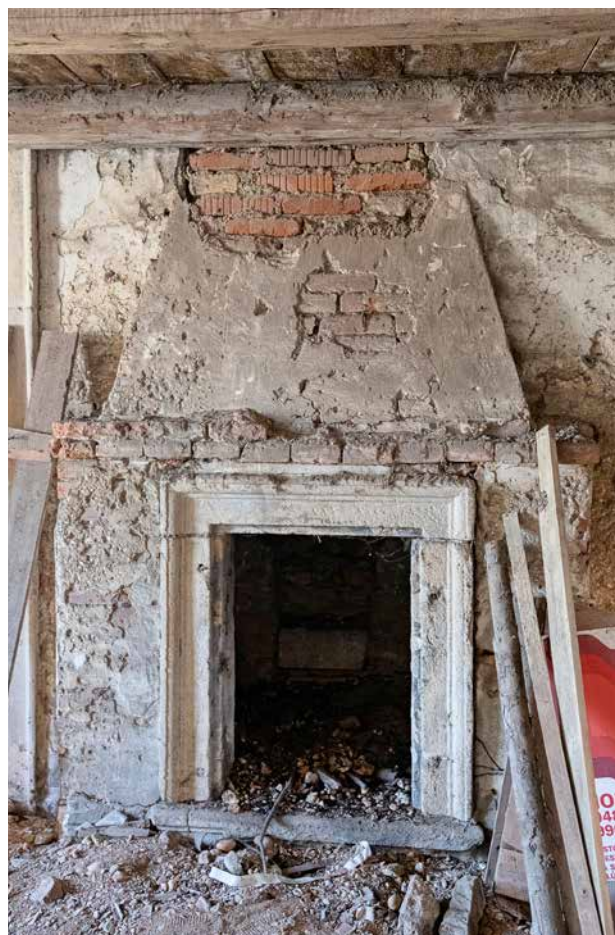
Obr. 7a. Kaceřov, zámek. Celkový pohled na jižní krb v reprezentačním sále východního křídla. (Foto M. Micka, 2021)

Na jižní straně velkého východního sálu je dosud zachován další krb či spíše topeniště s dymníkem. Je otázka, zda kamenné ostění topného otvoru je ještě renesančního původu. Stopy po pantech a drážka pro dvířka svědčí o možnosti uzavření. Zcela chybí kamenná římsa, obvyklá na ostatních krbech. Stopy povrchových úprav dymníku jsou dnes již téměř setřeny. V literatuře se uvádí, že zde bylo sgrafitovou technikou zpodobněno vrocení v kartuši (obr. 7a, b). Dodnes je patrný pouze rytý pravoúhlý rám lemovaný trojúhelníky. Topeniště bylo spojeno s kachlovými kamny v sousední místnosti v nárožním rizalitu. Analogickou situaci vidíme i v sále západního křídla, kde však topeniště nemělo dymník, tvořila ho jen nika ve zdi.

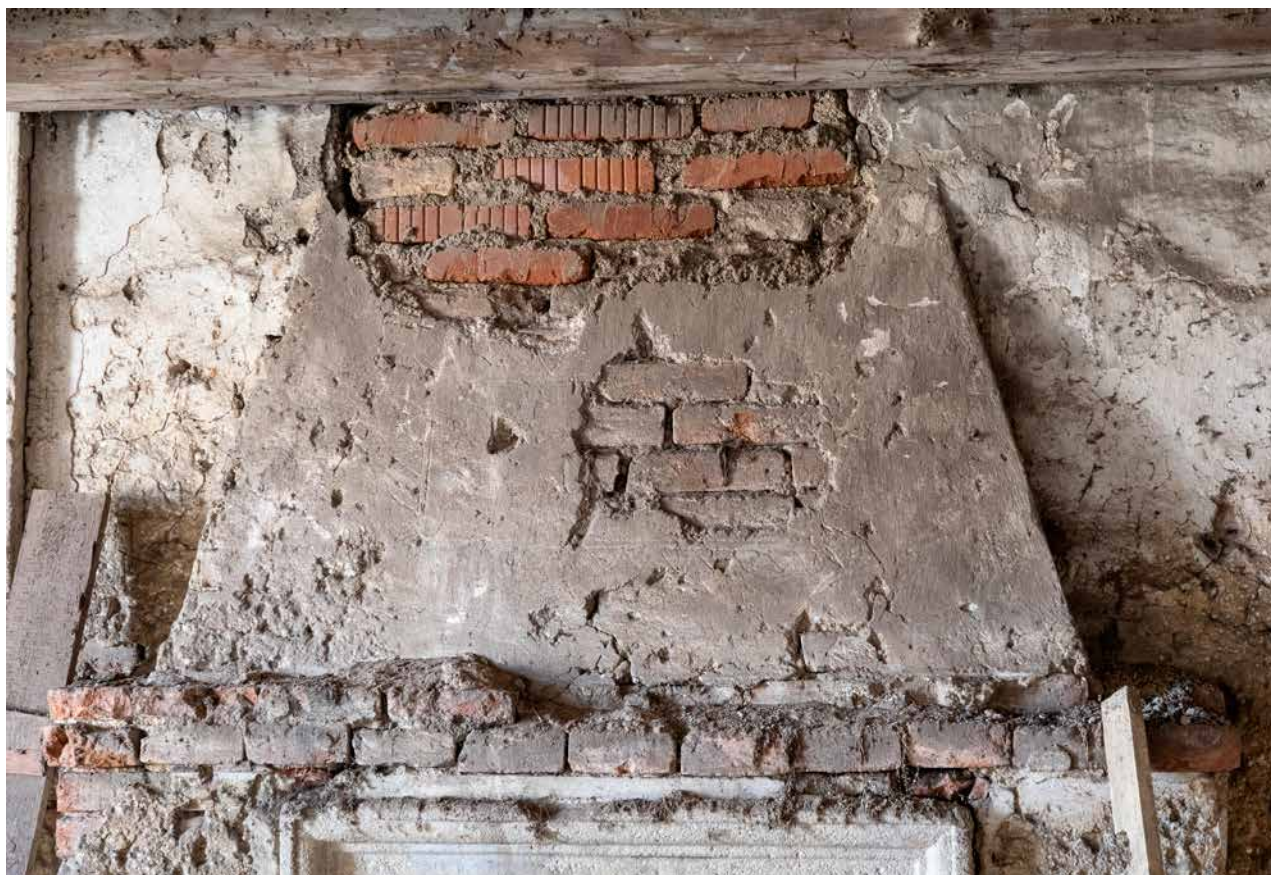
Obr. 7b. Kaceřov, zámek. Malý krb v reprezentačním sále východního křídla, detail čela dymníku s rytým rámováním zrcadla. (Foto M. Micka, 2021)
