## RESTAURÁTORSKÁ ZPRÁVA

Pražský hrad - Španělský sál - restaurování části renesanční štukové výzdoby jižní zdi

Provedení prací: 1990

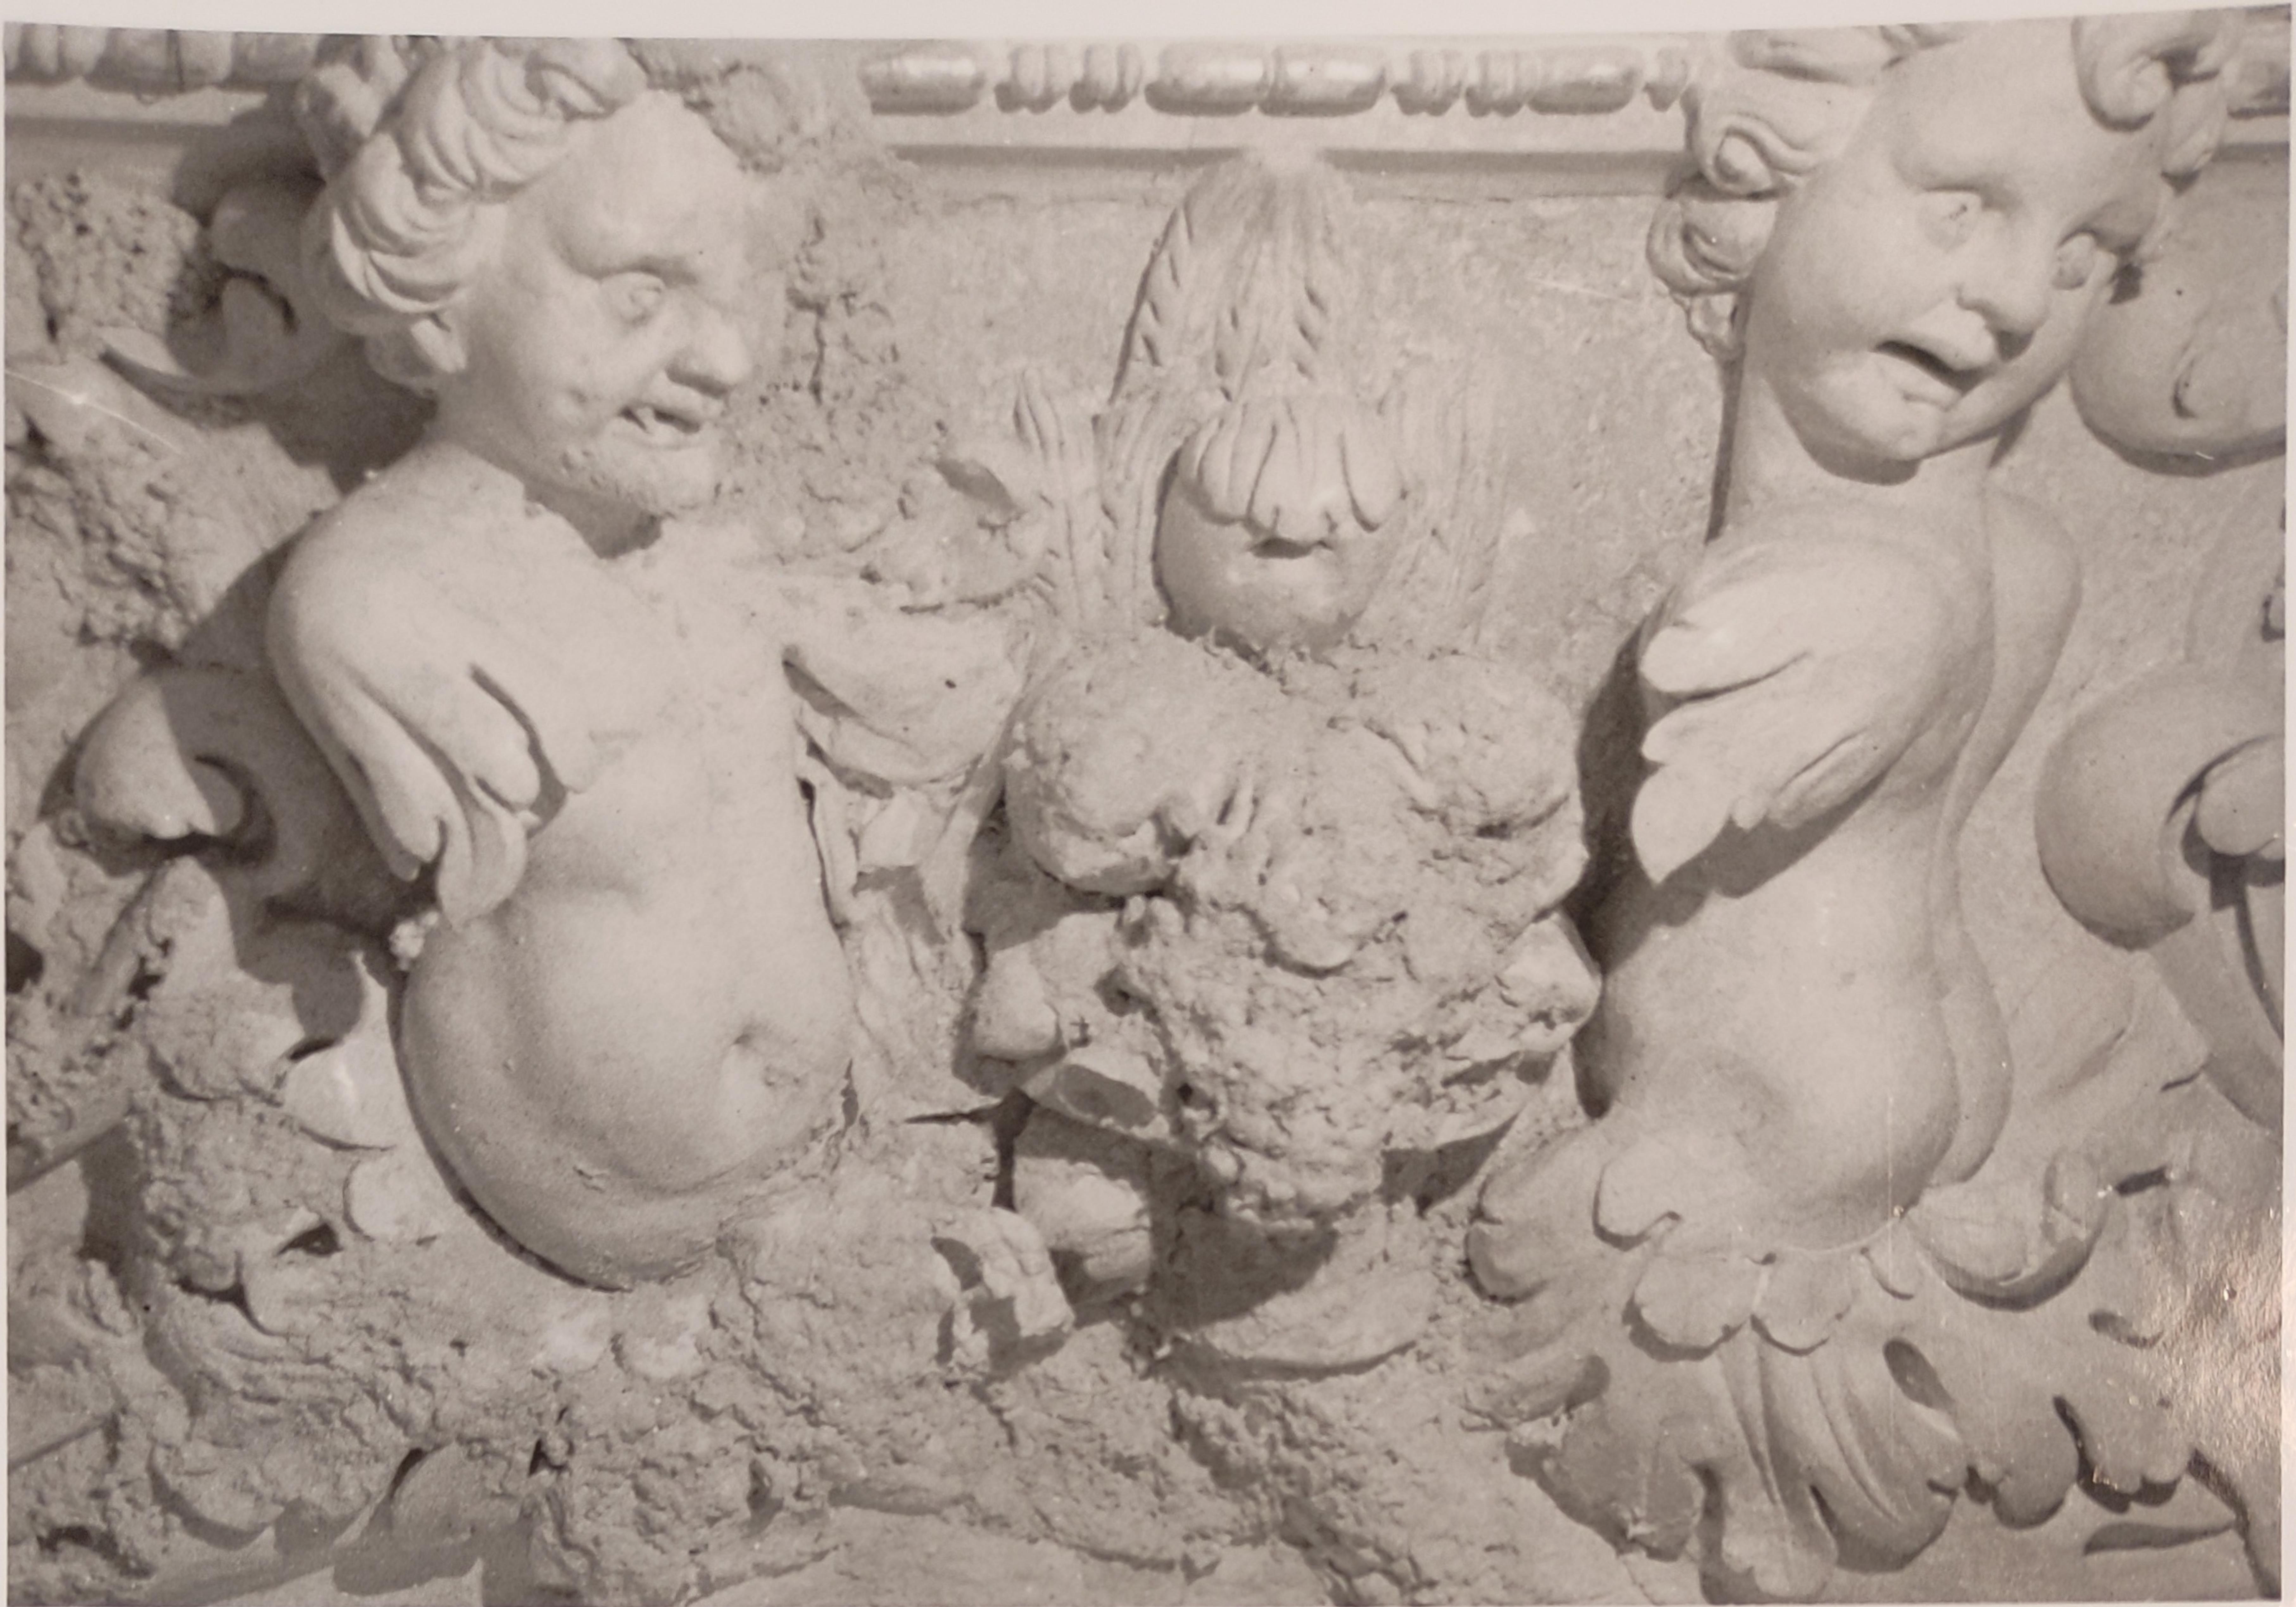
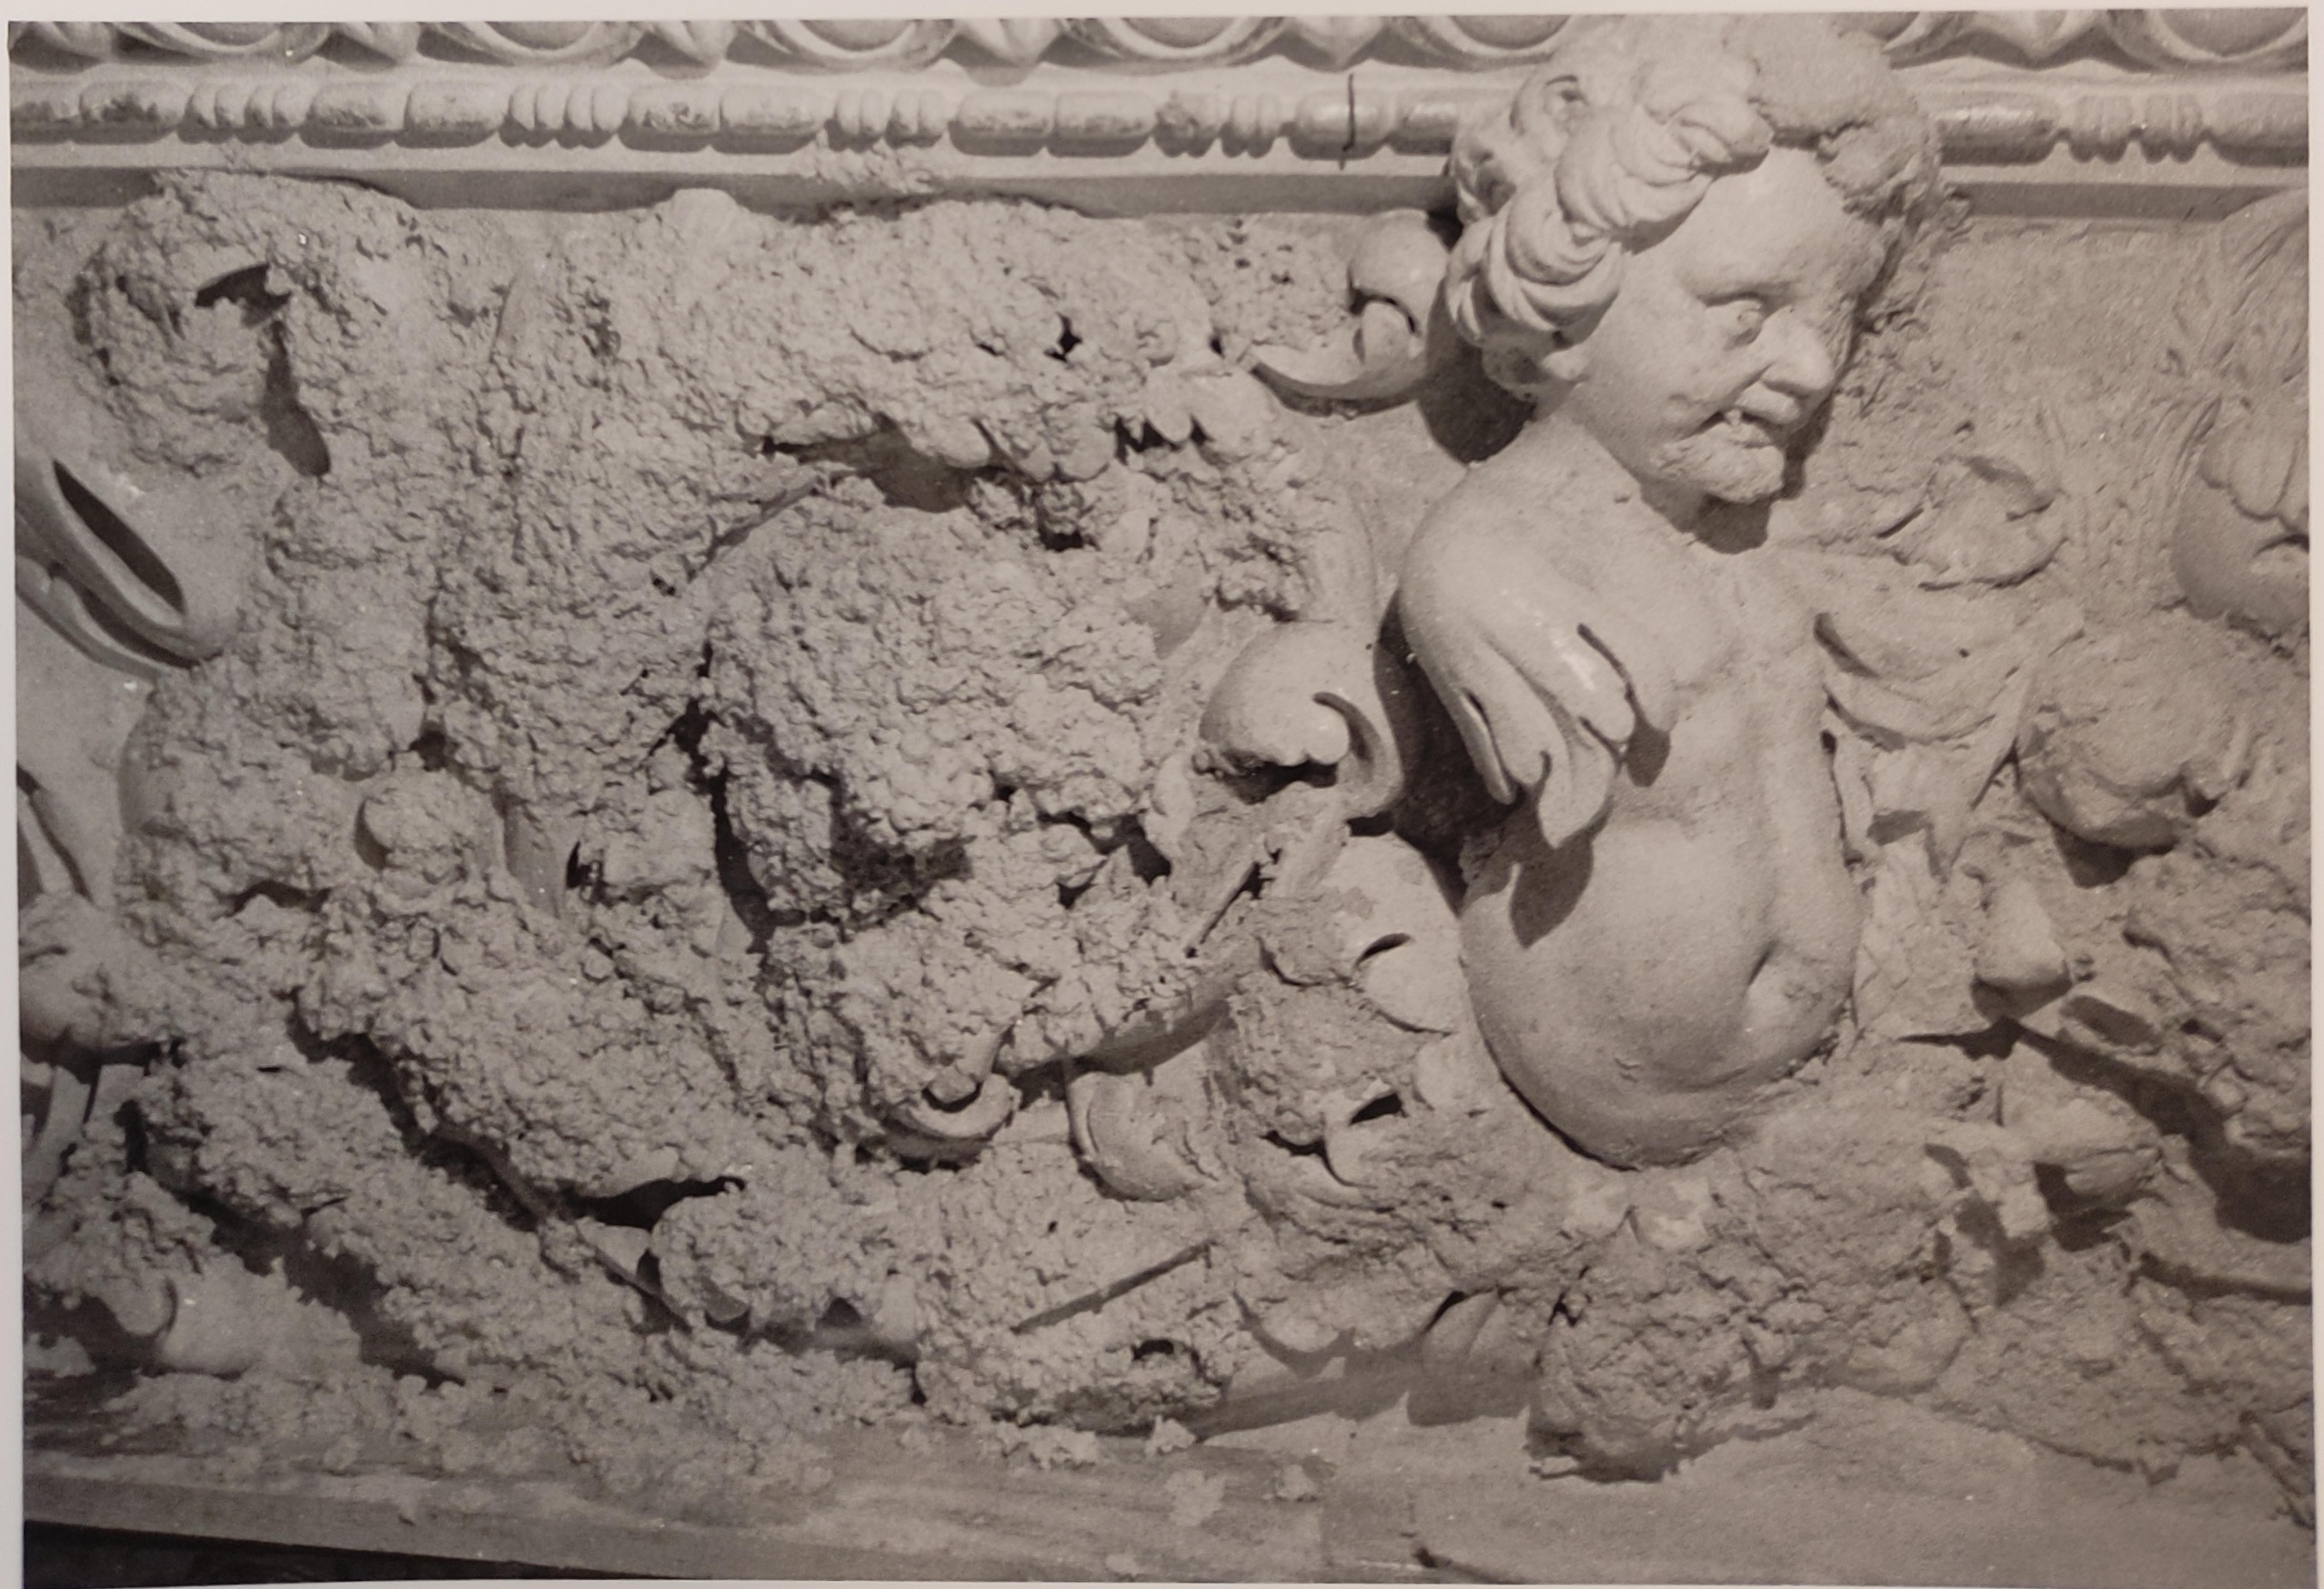
Španělský sál Pražského hradu  
stav při restaurování

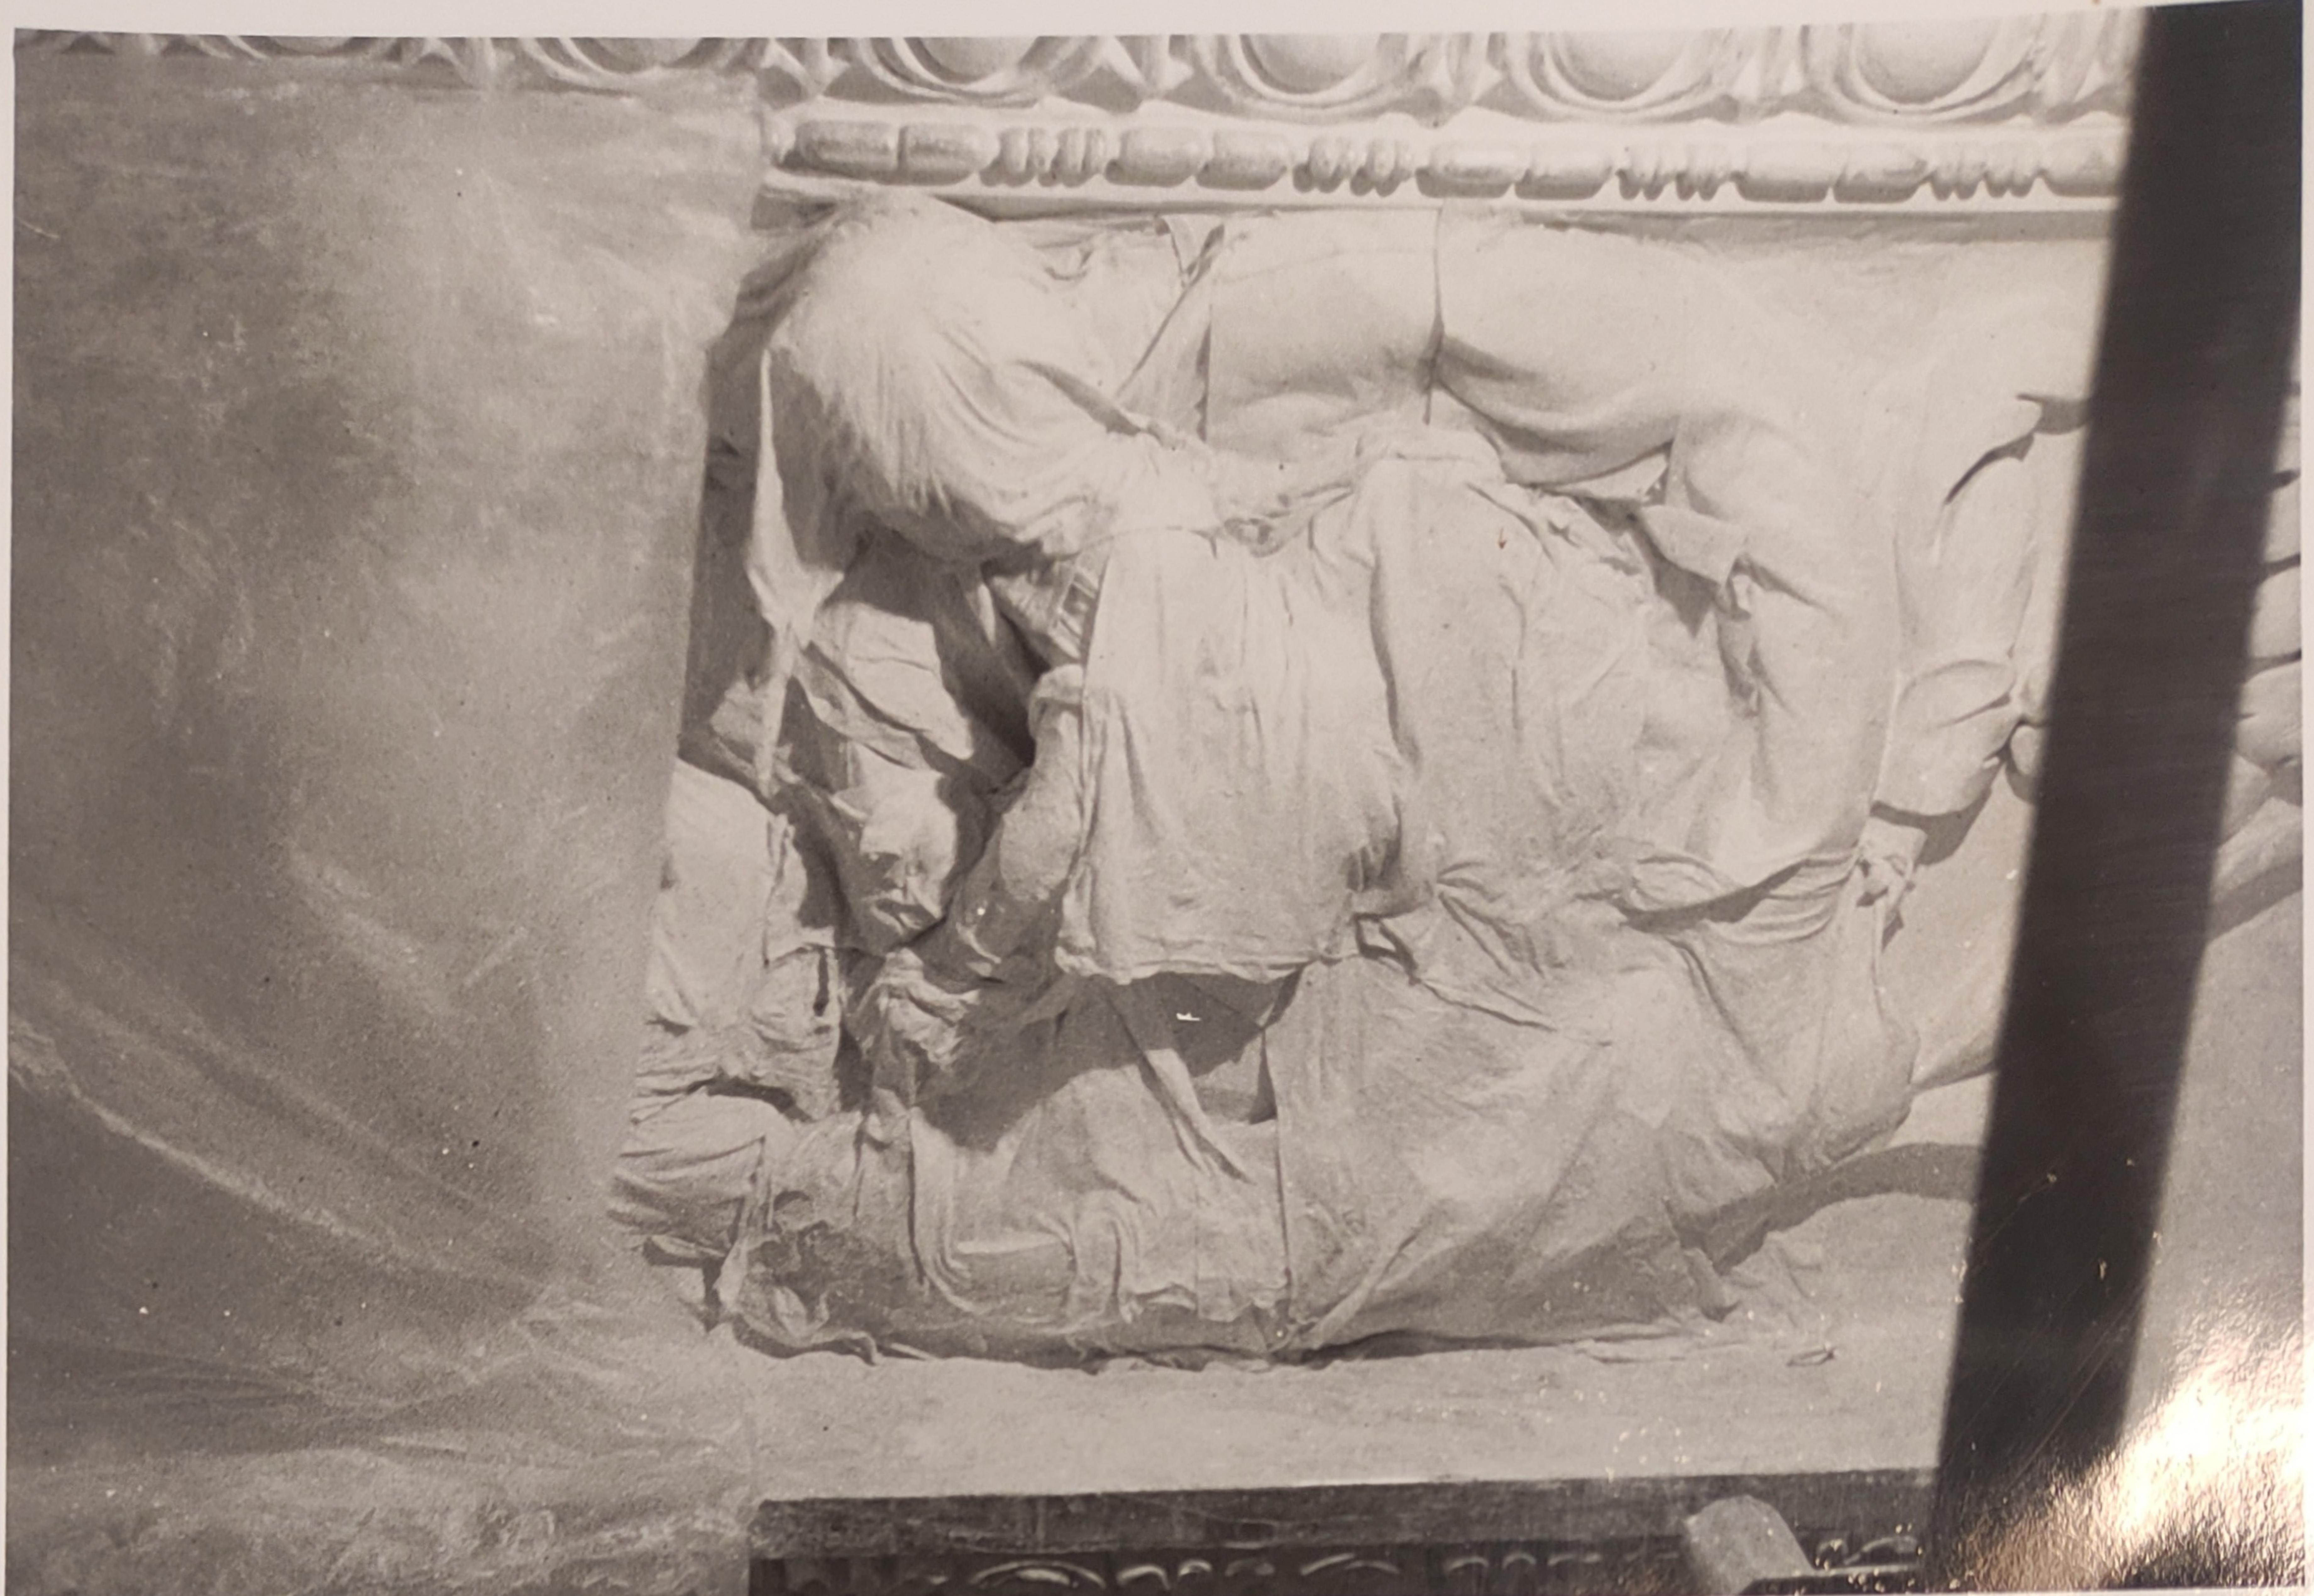
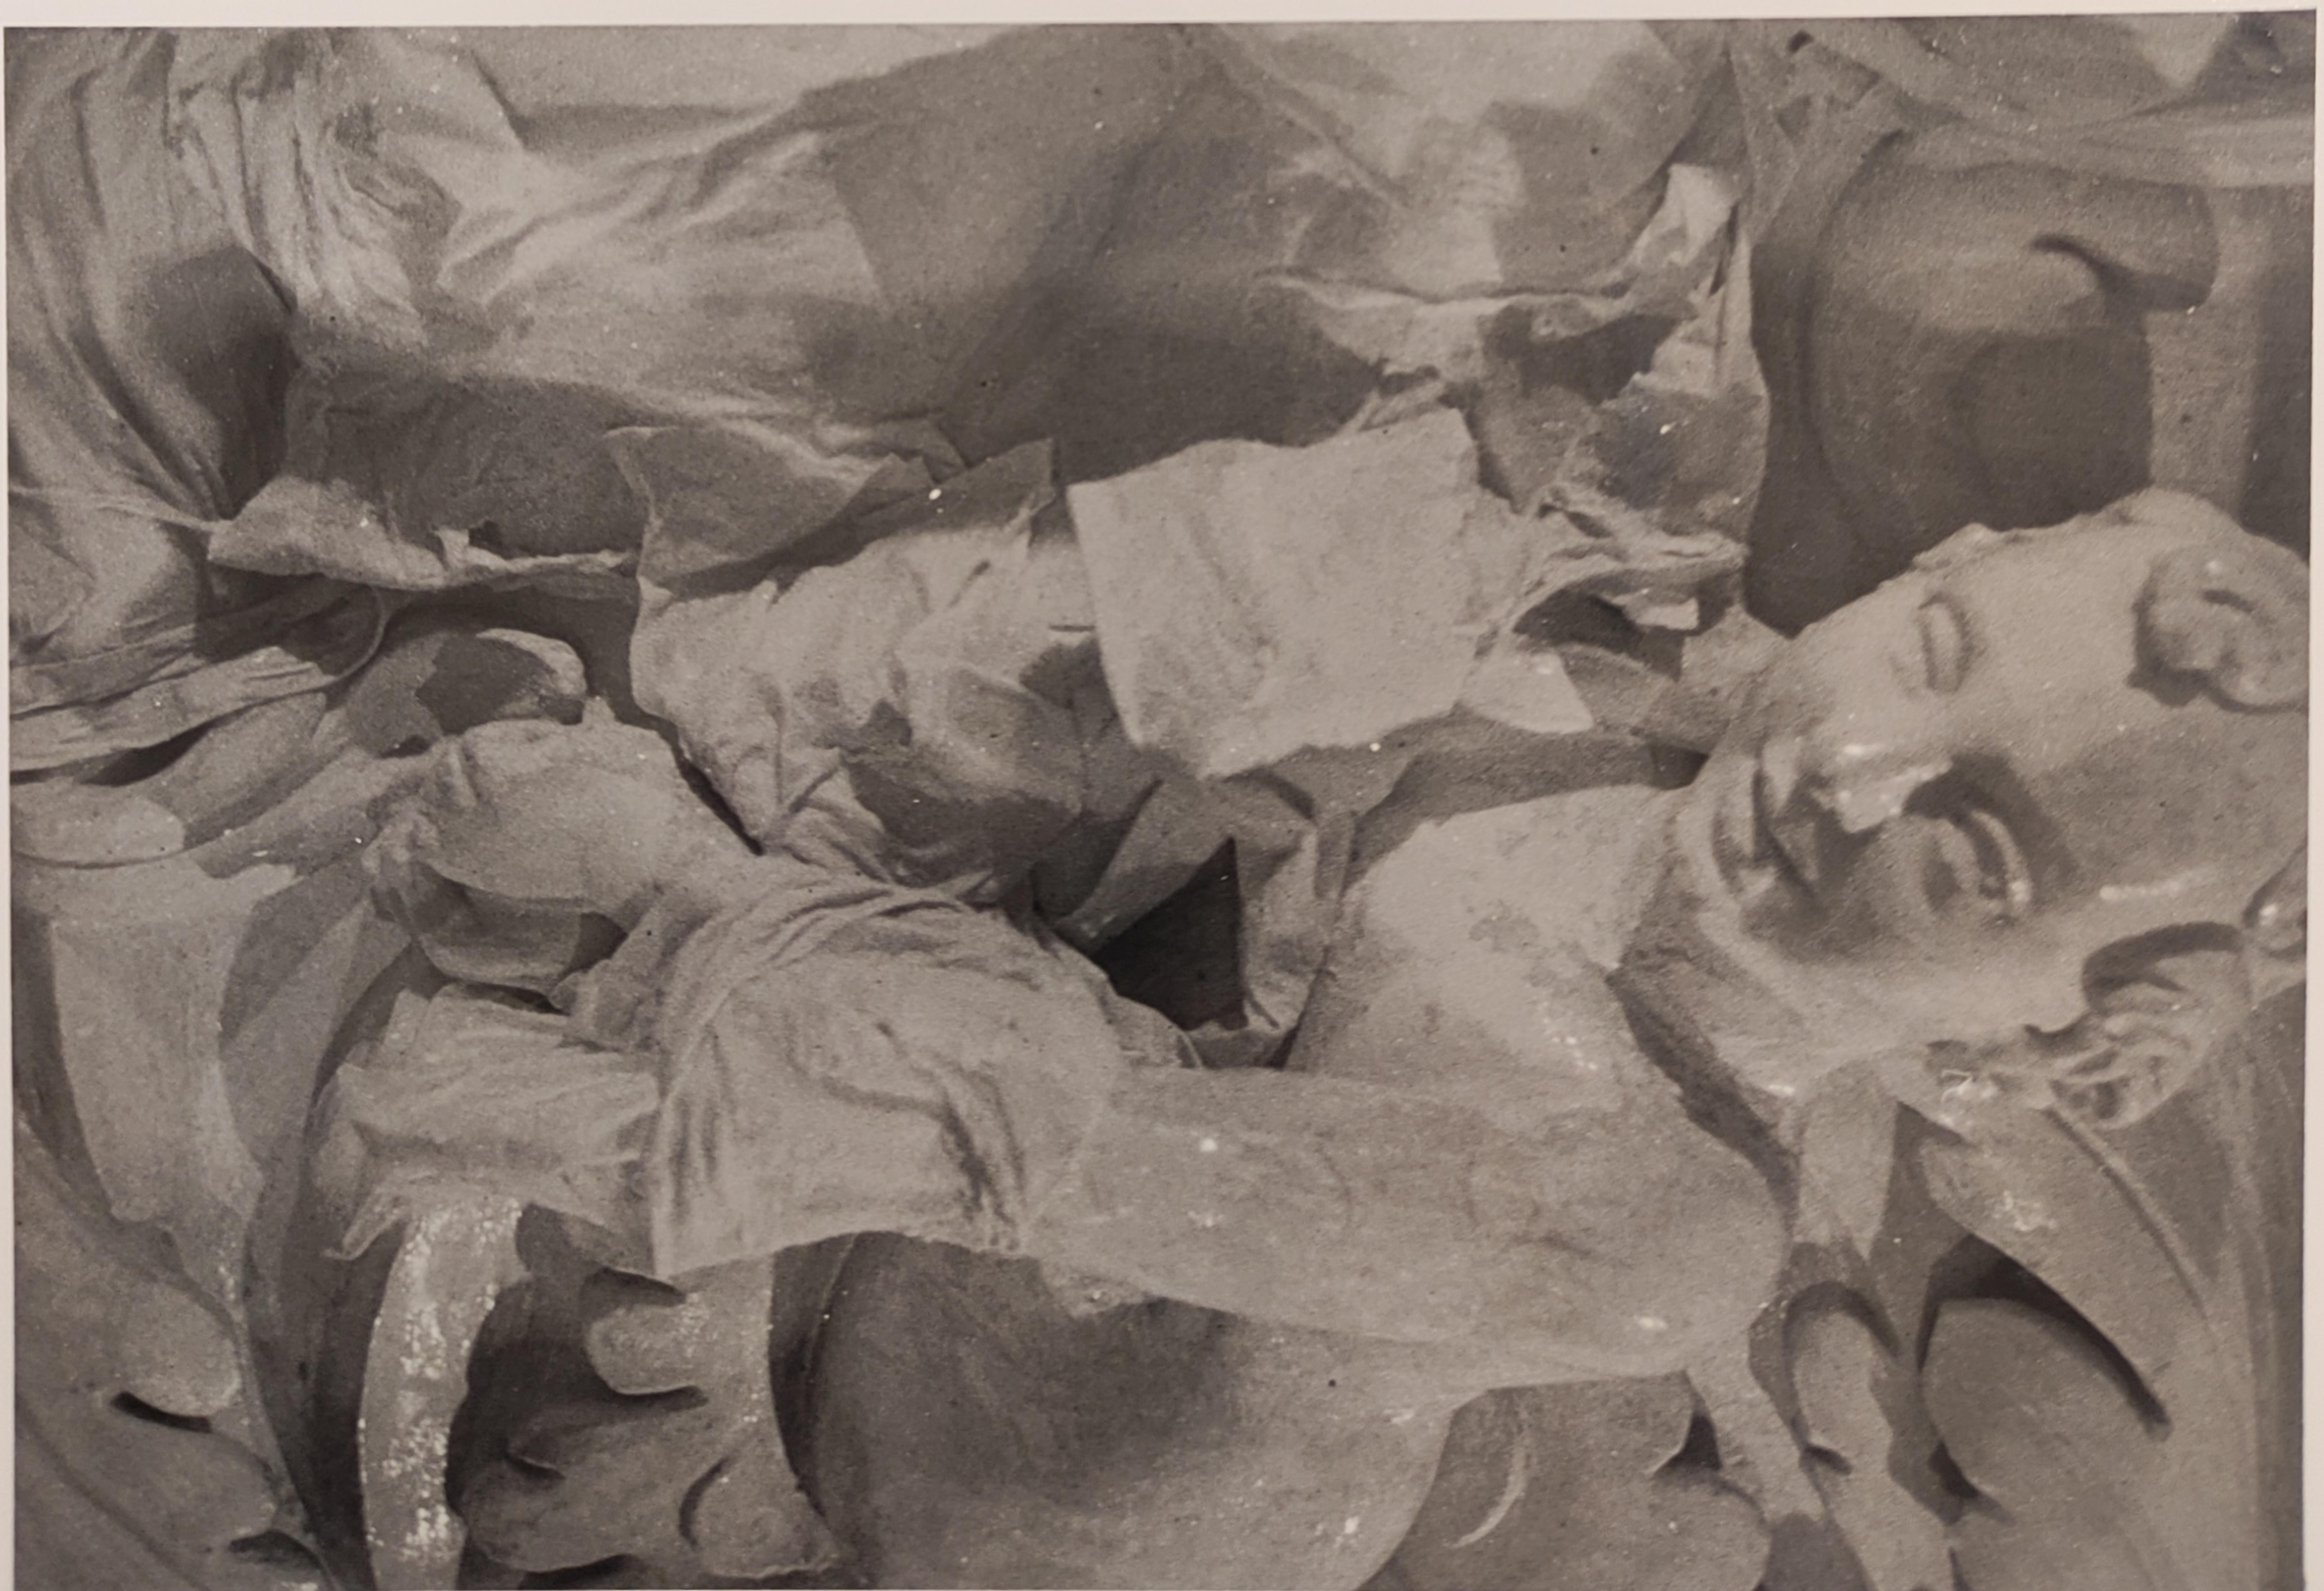
Španělský sál Pražského hradu  
stav při restaurování

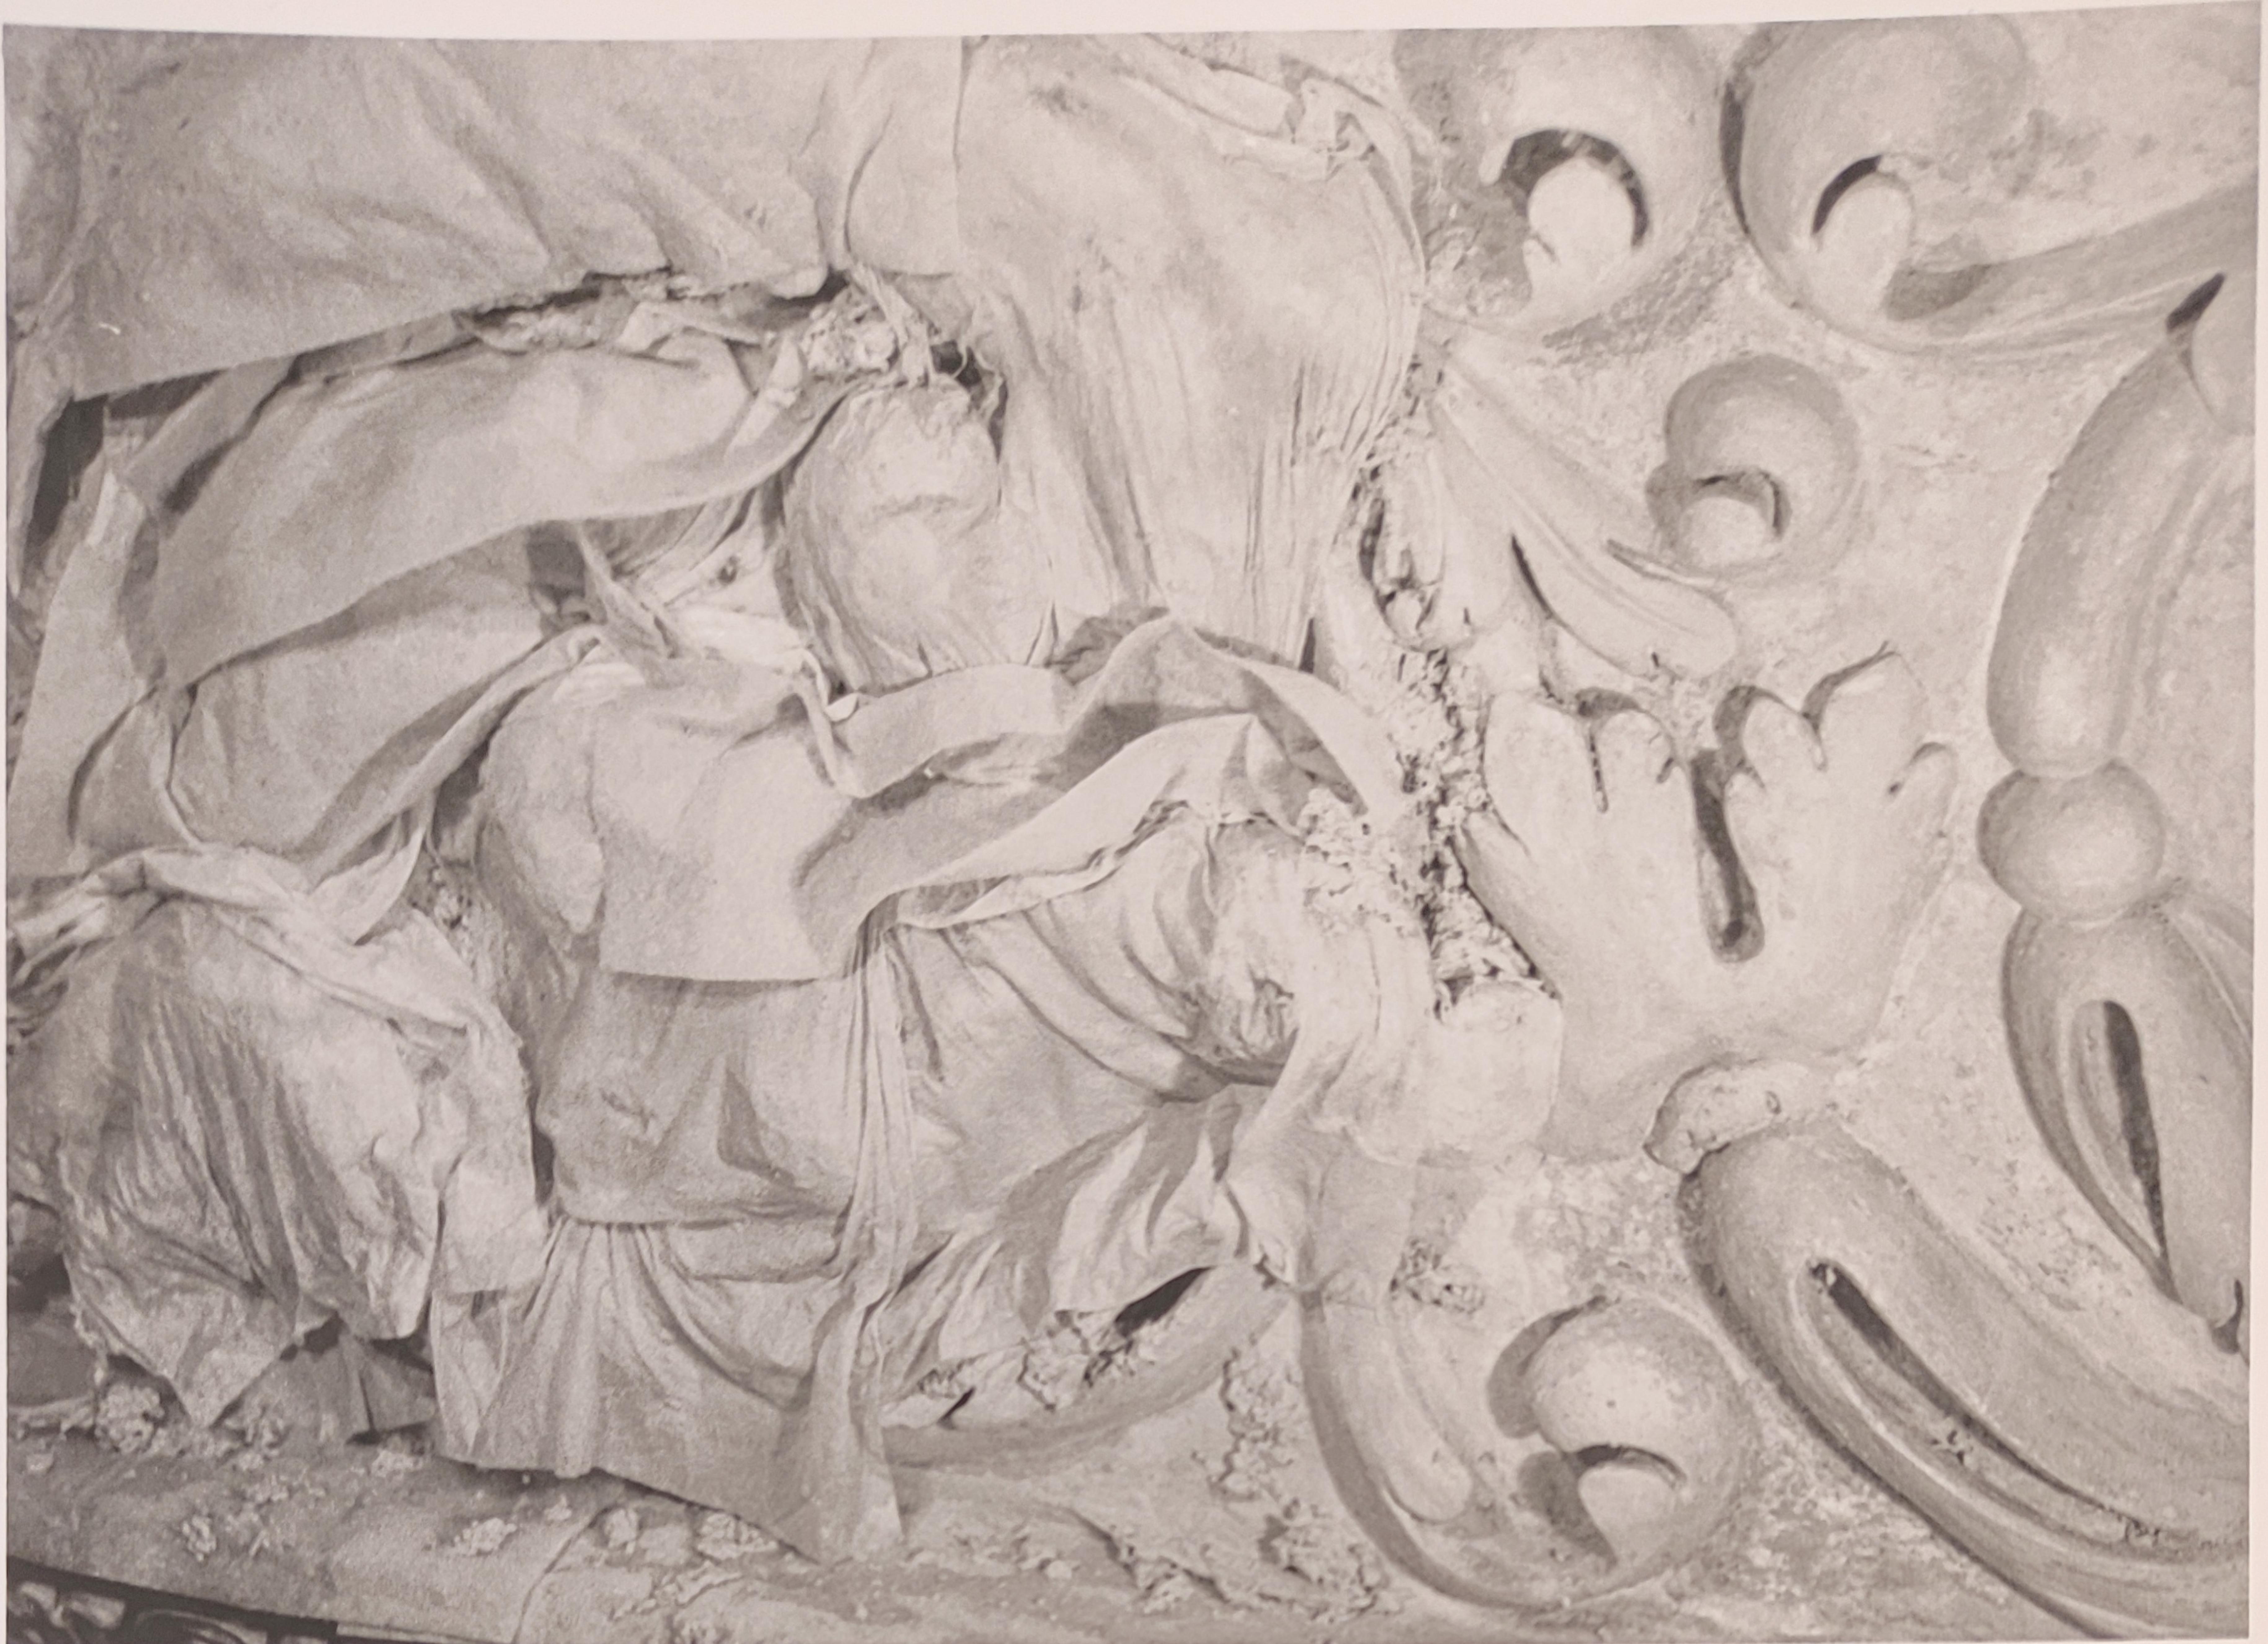
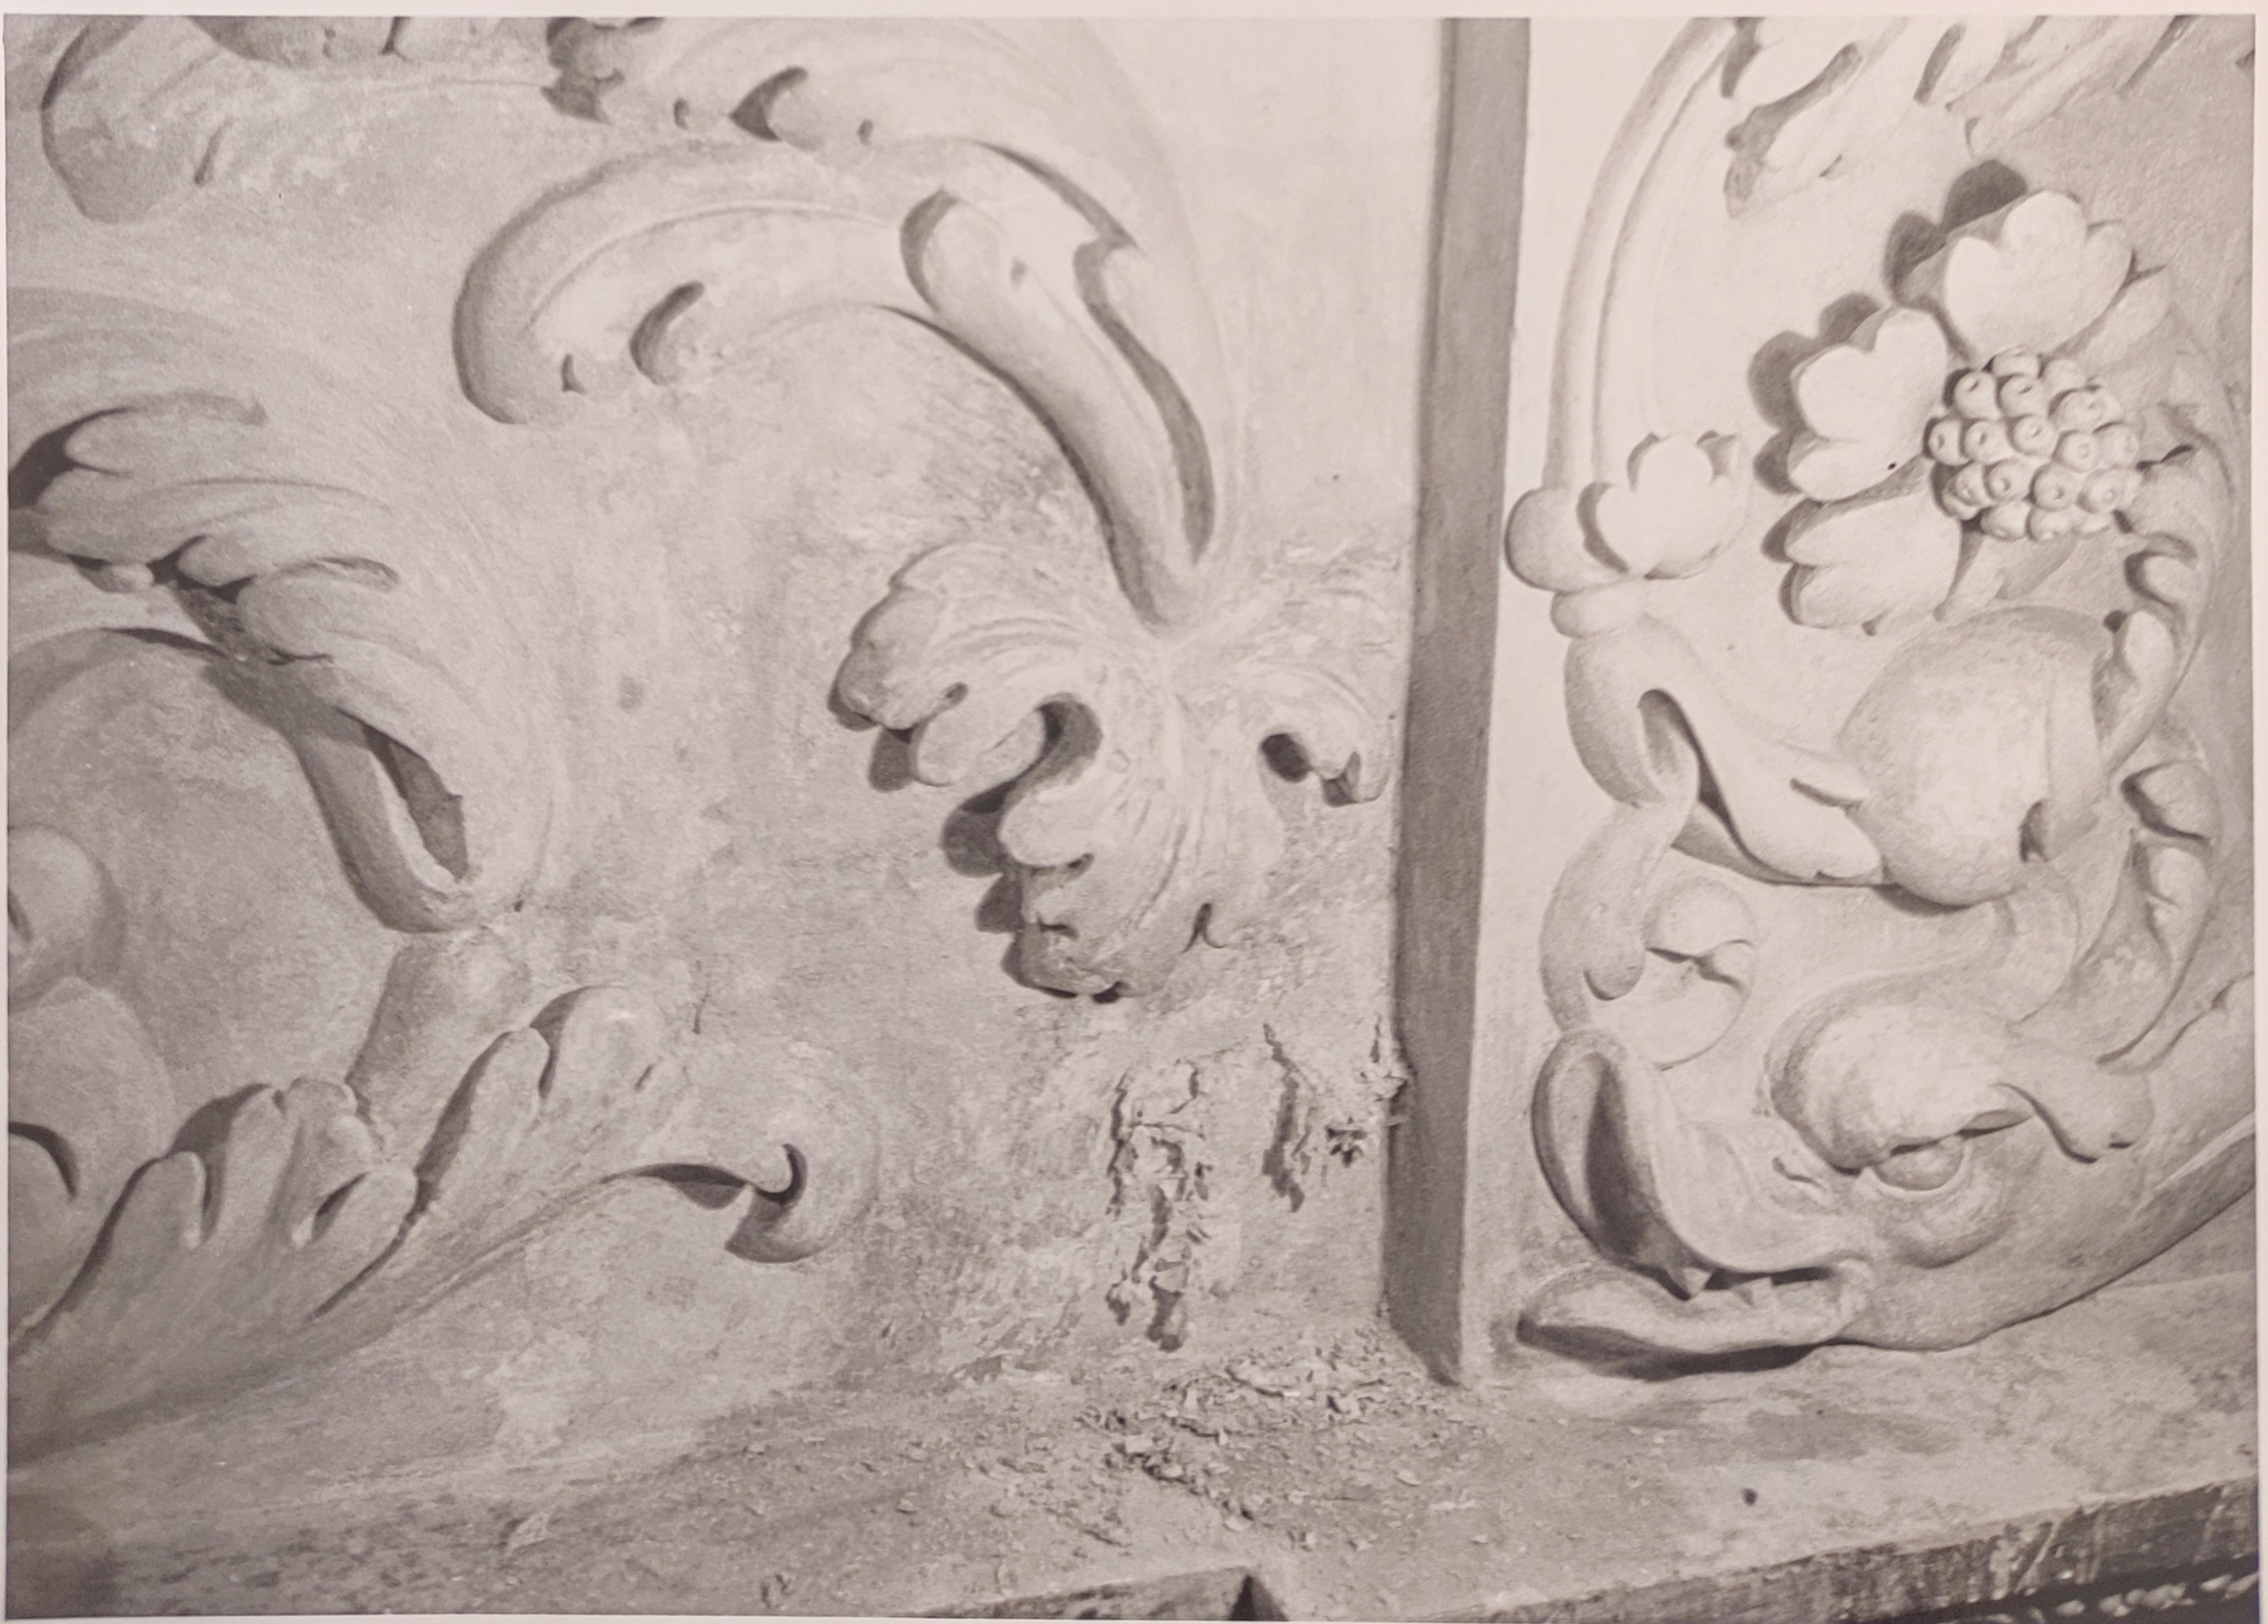
Španělský sál Pražského hradu  
stav při restaurování
