## RESTAURÁTORSKÁ ZPRÁVA

Pražský hrad - Španělský sál - restaurování části renesanční štukové výzdoby jižní zdi

Provedení prací: 1990

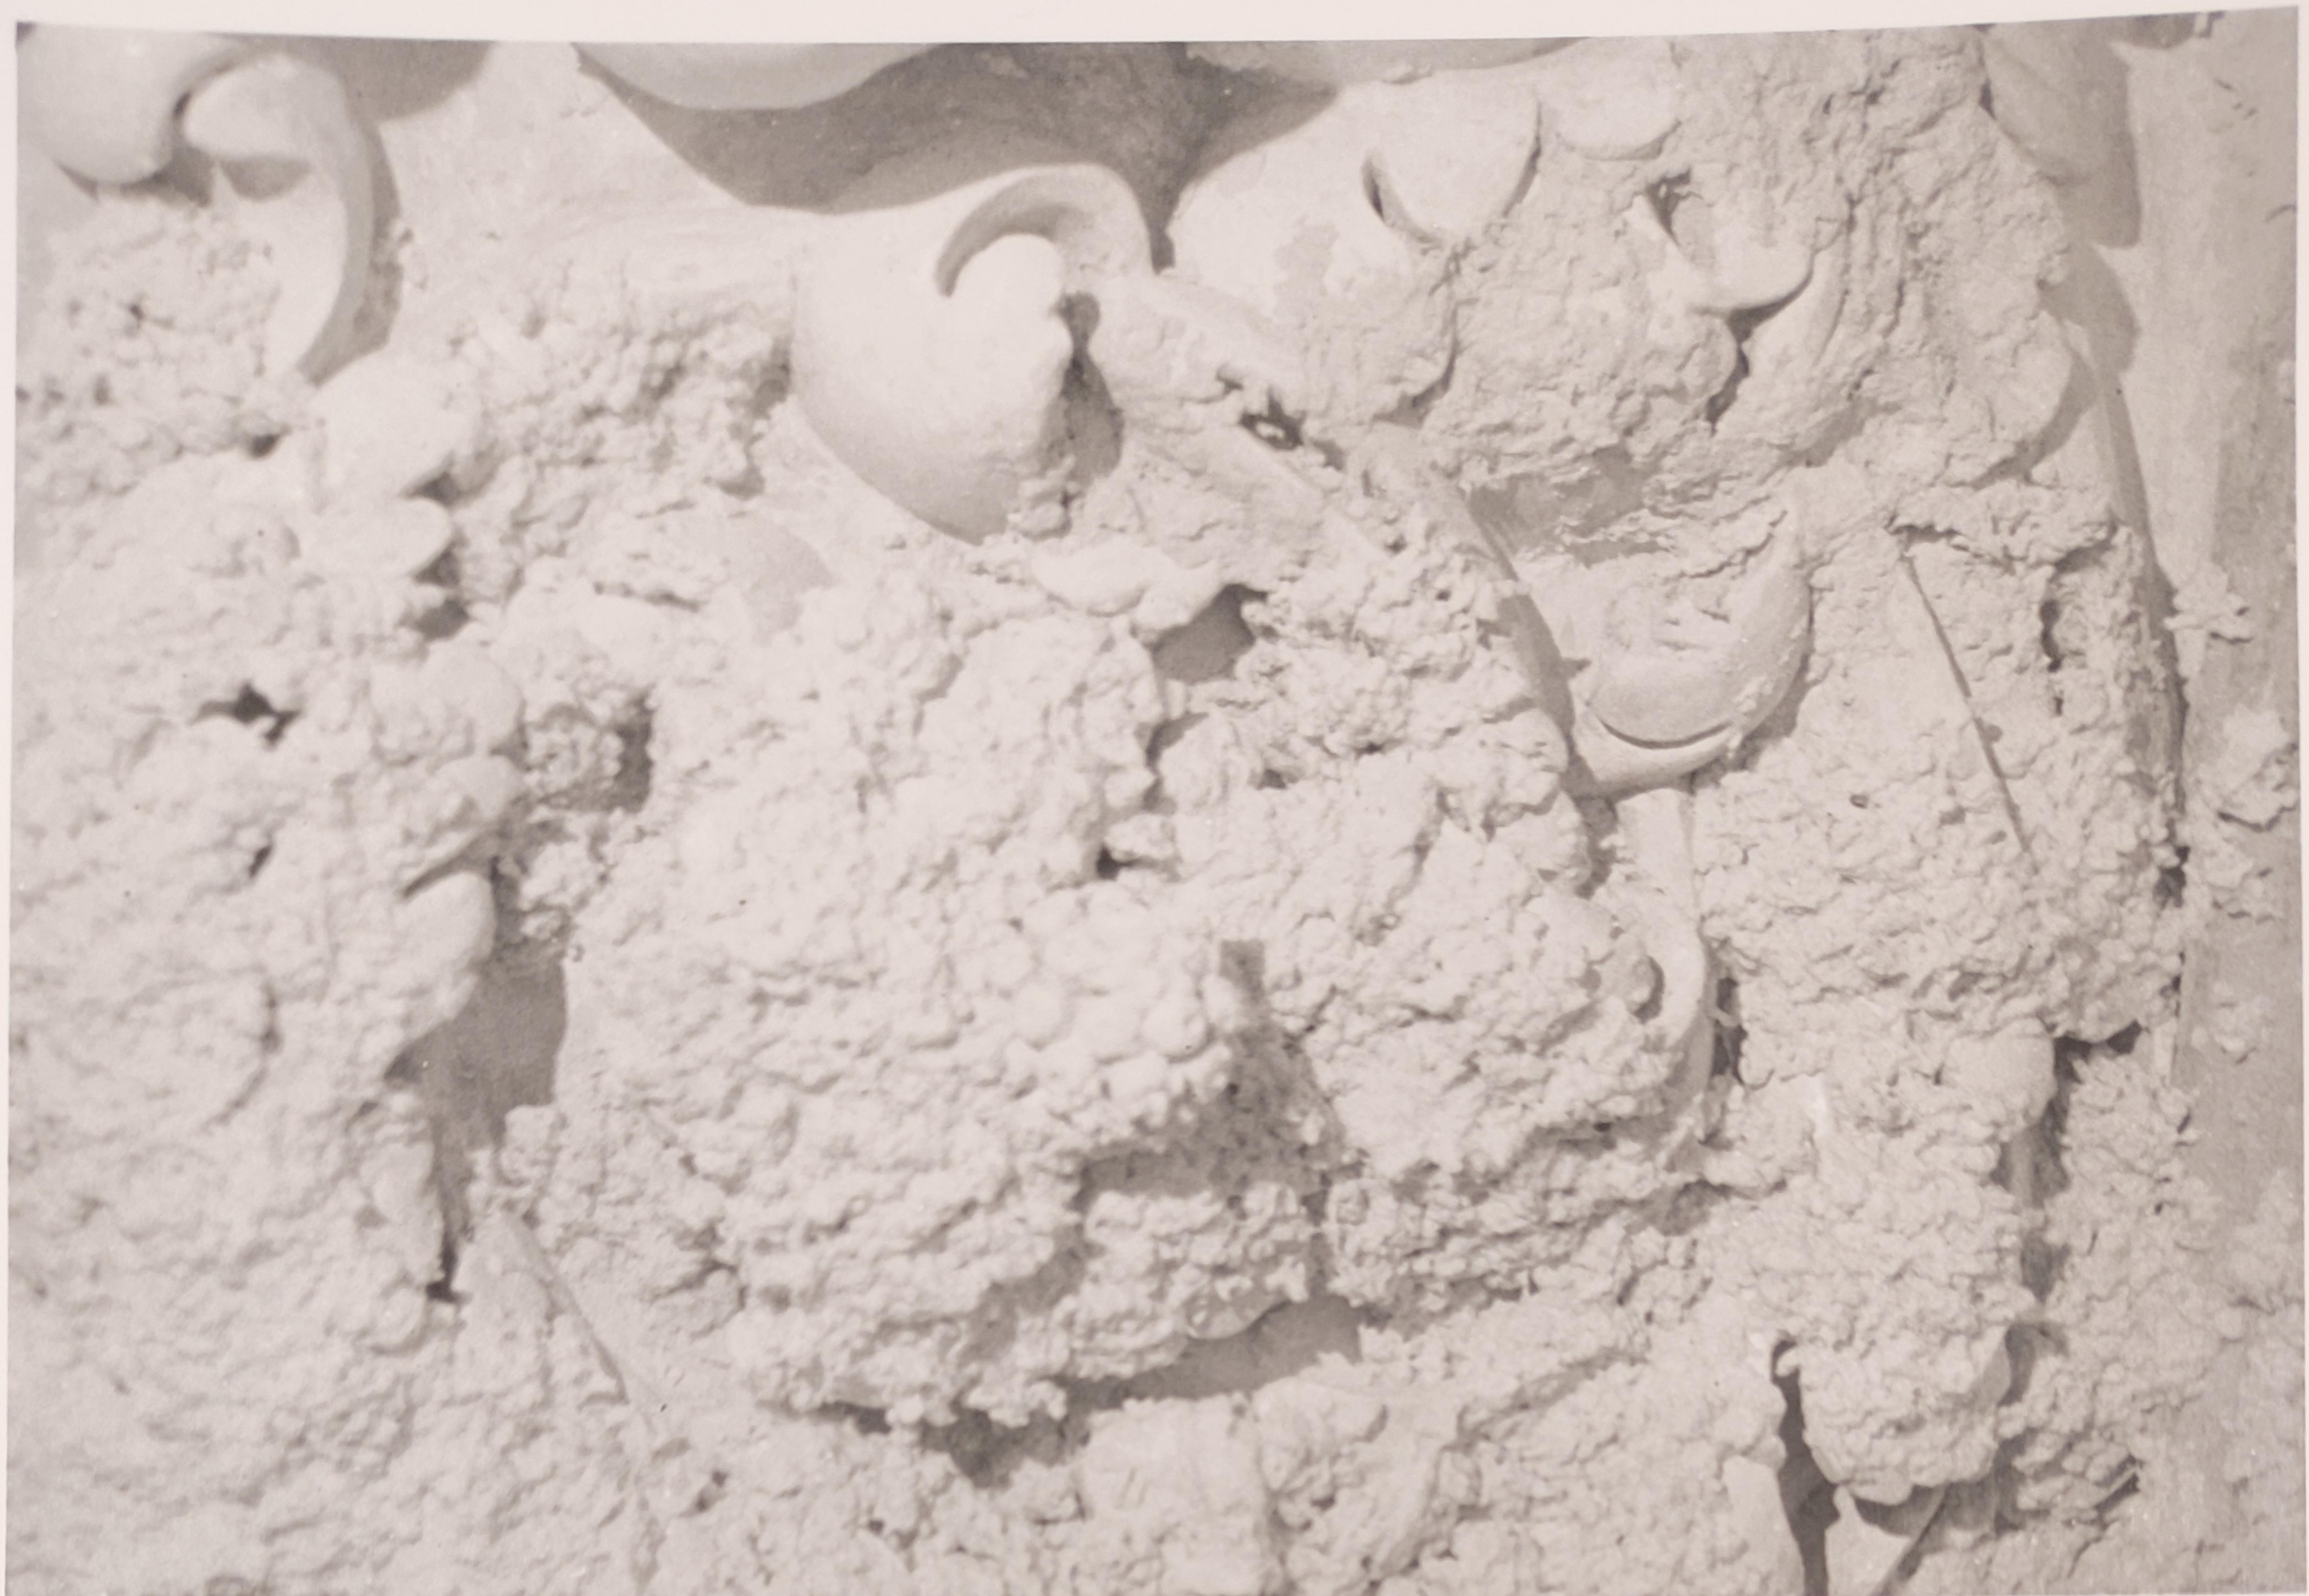
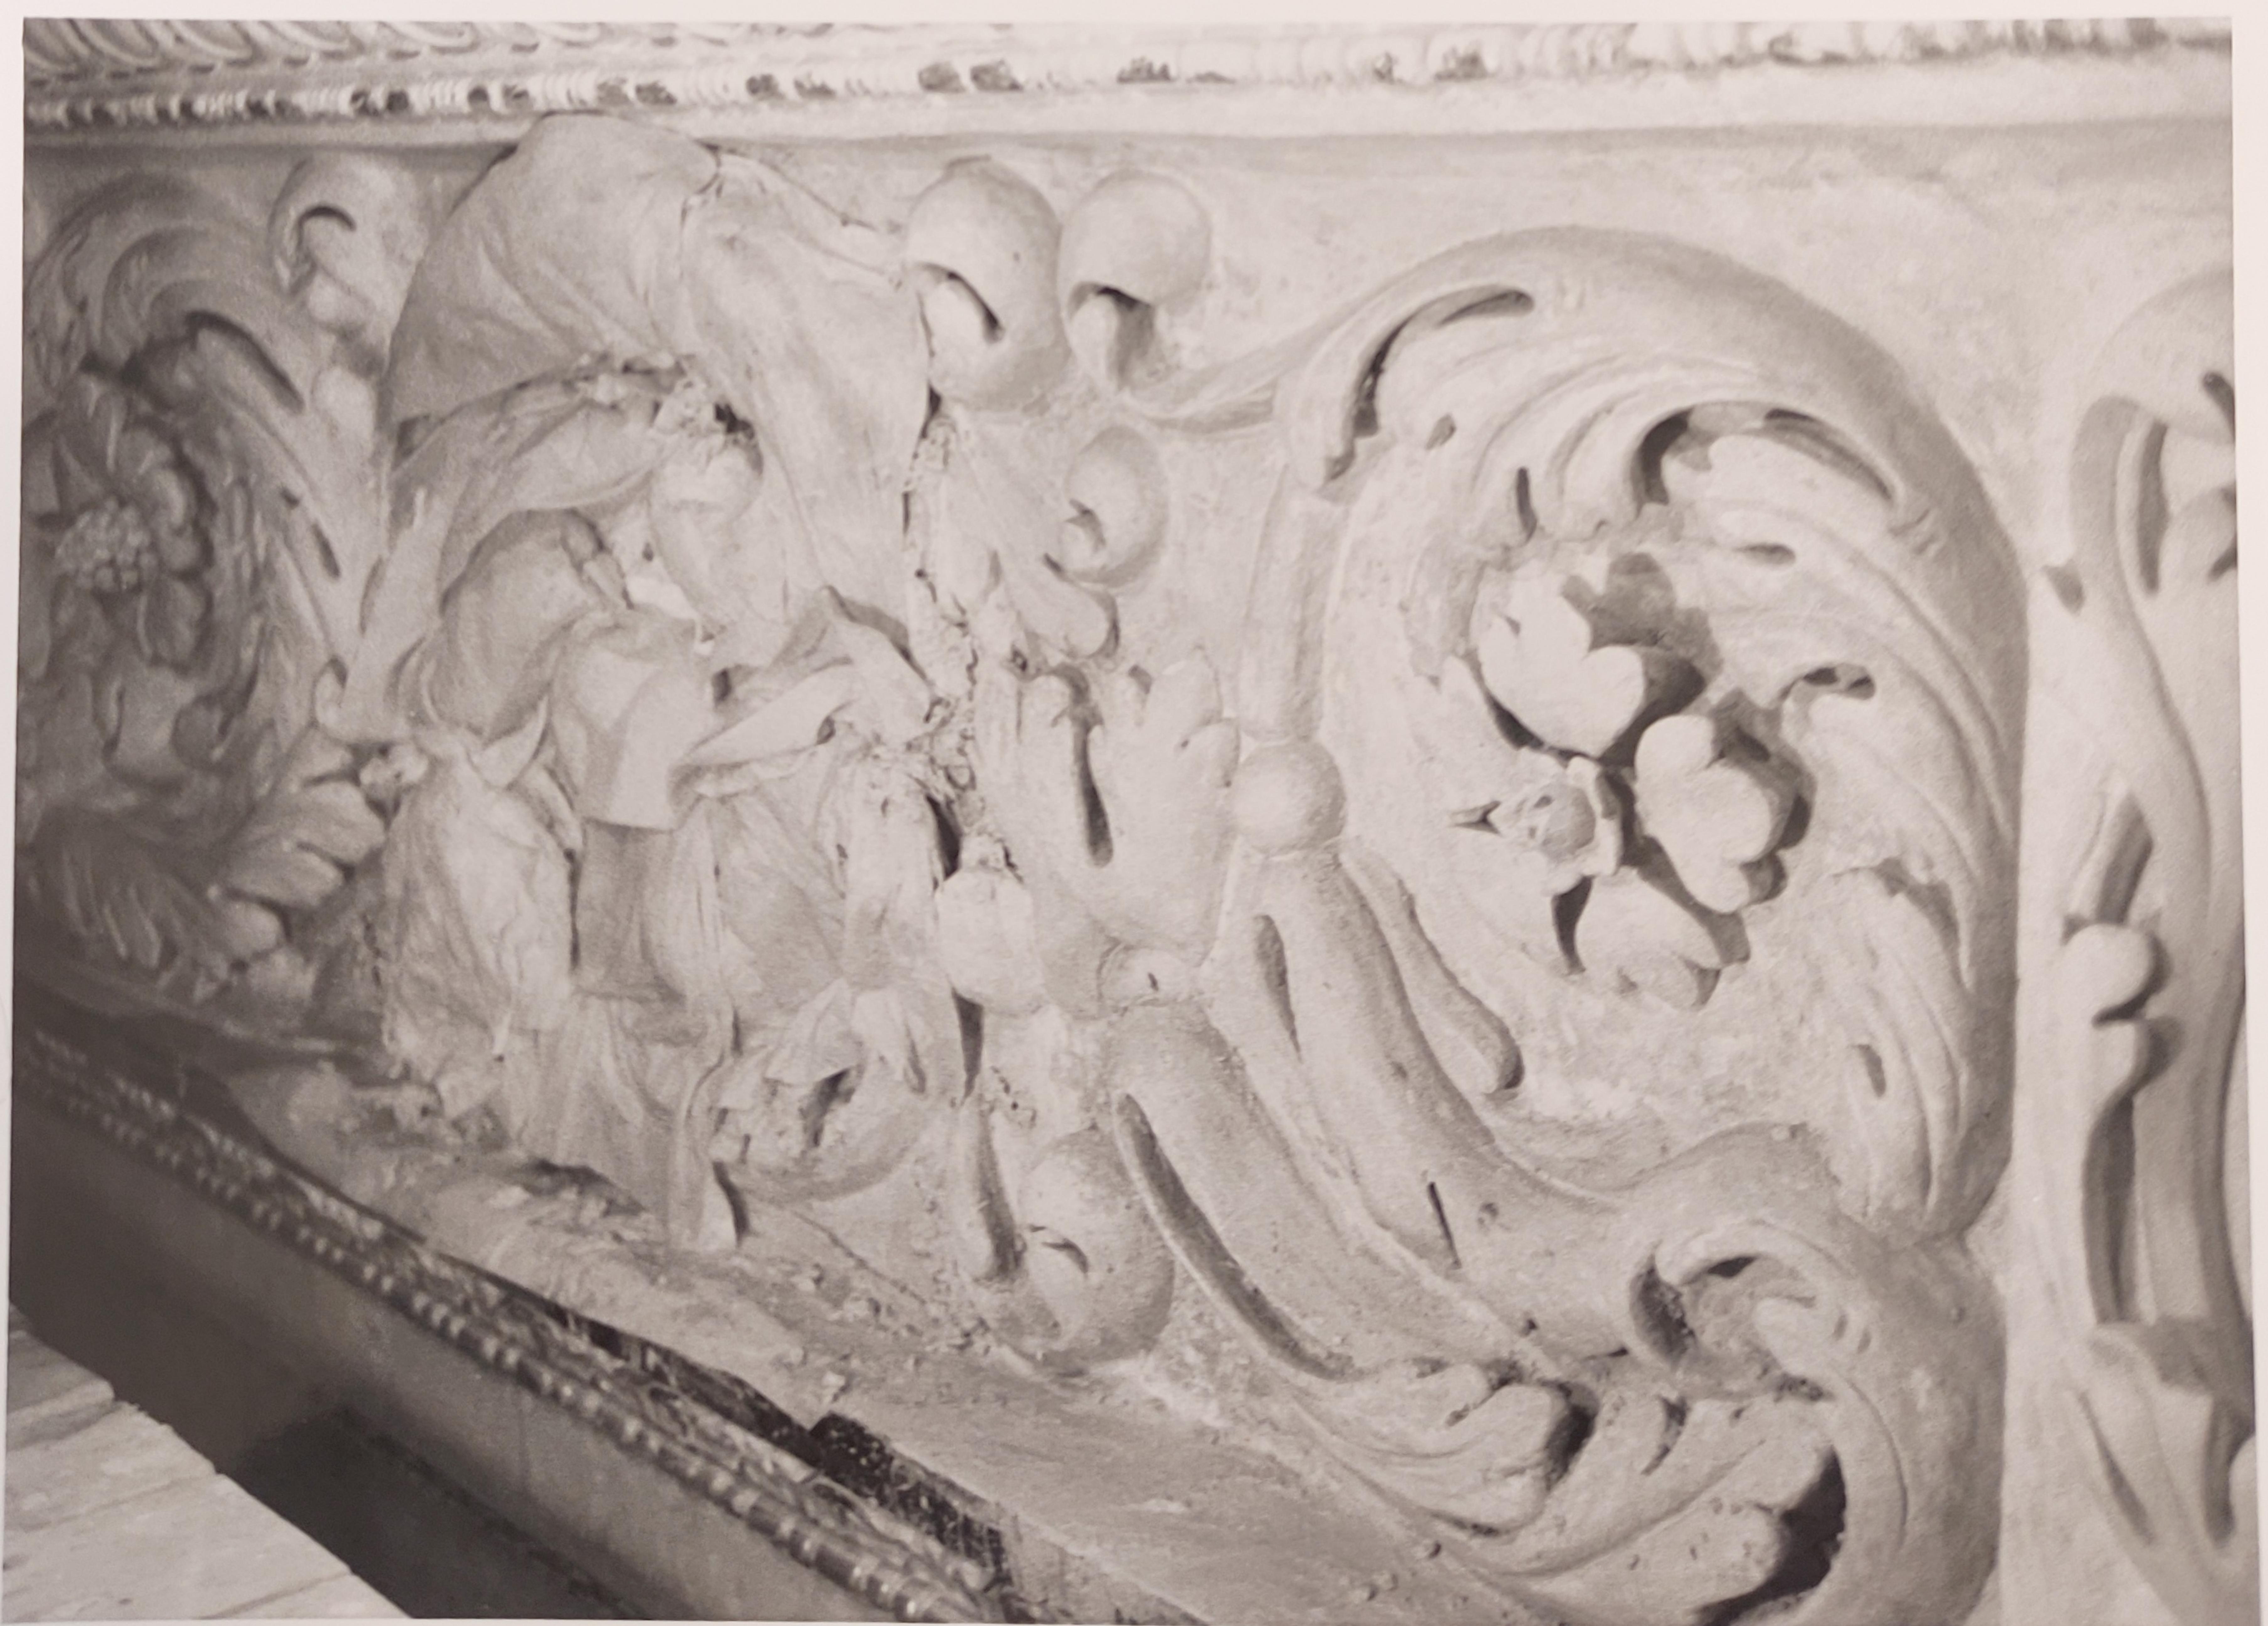
Španělský sál Pražského hradu  
stav při restaurování

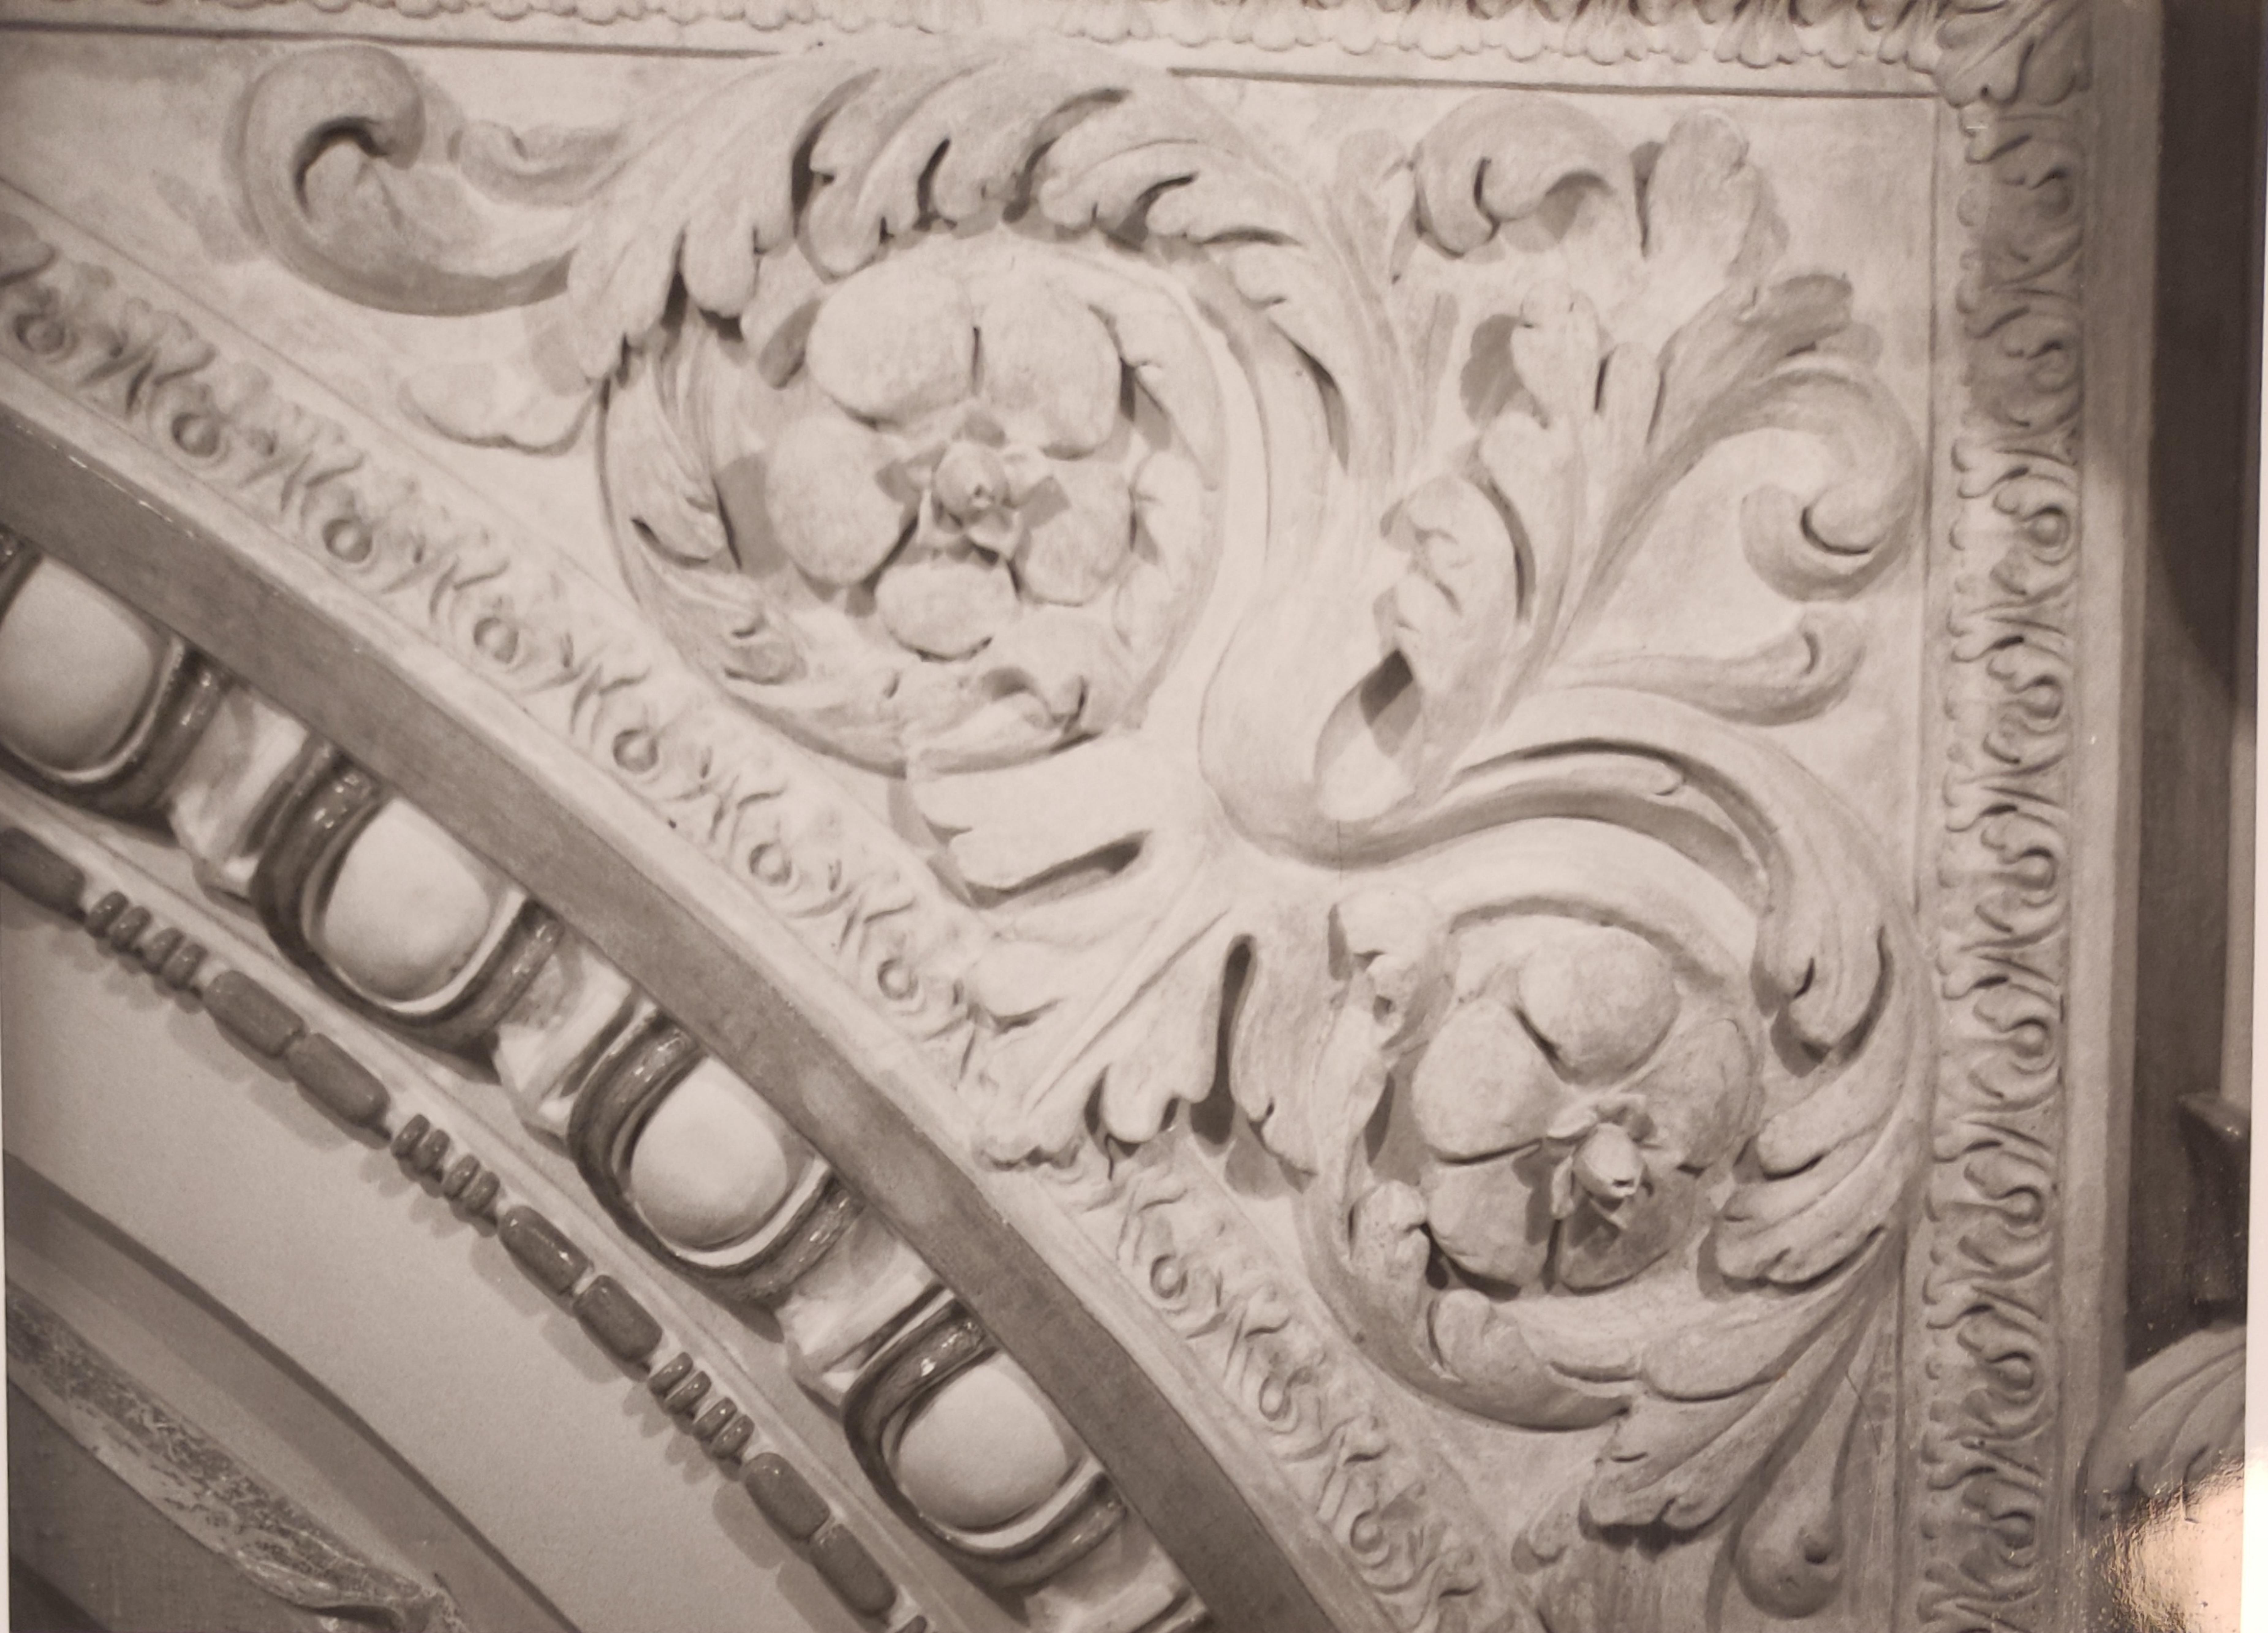
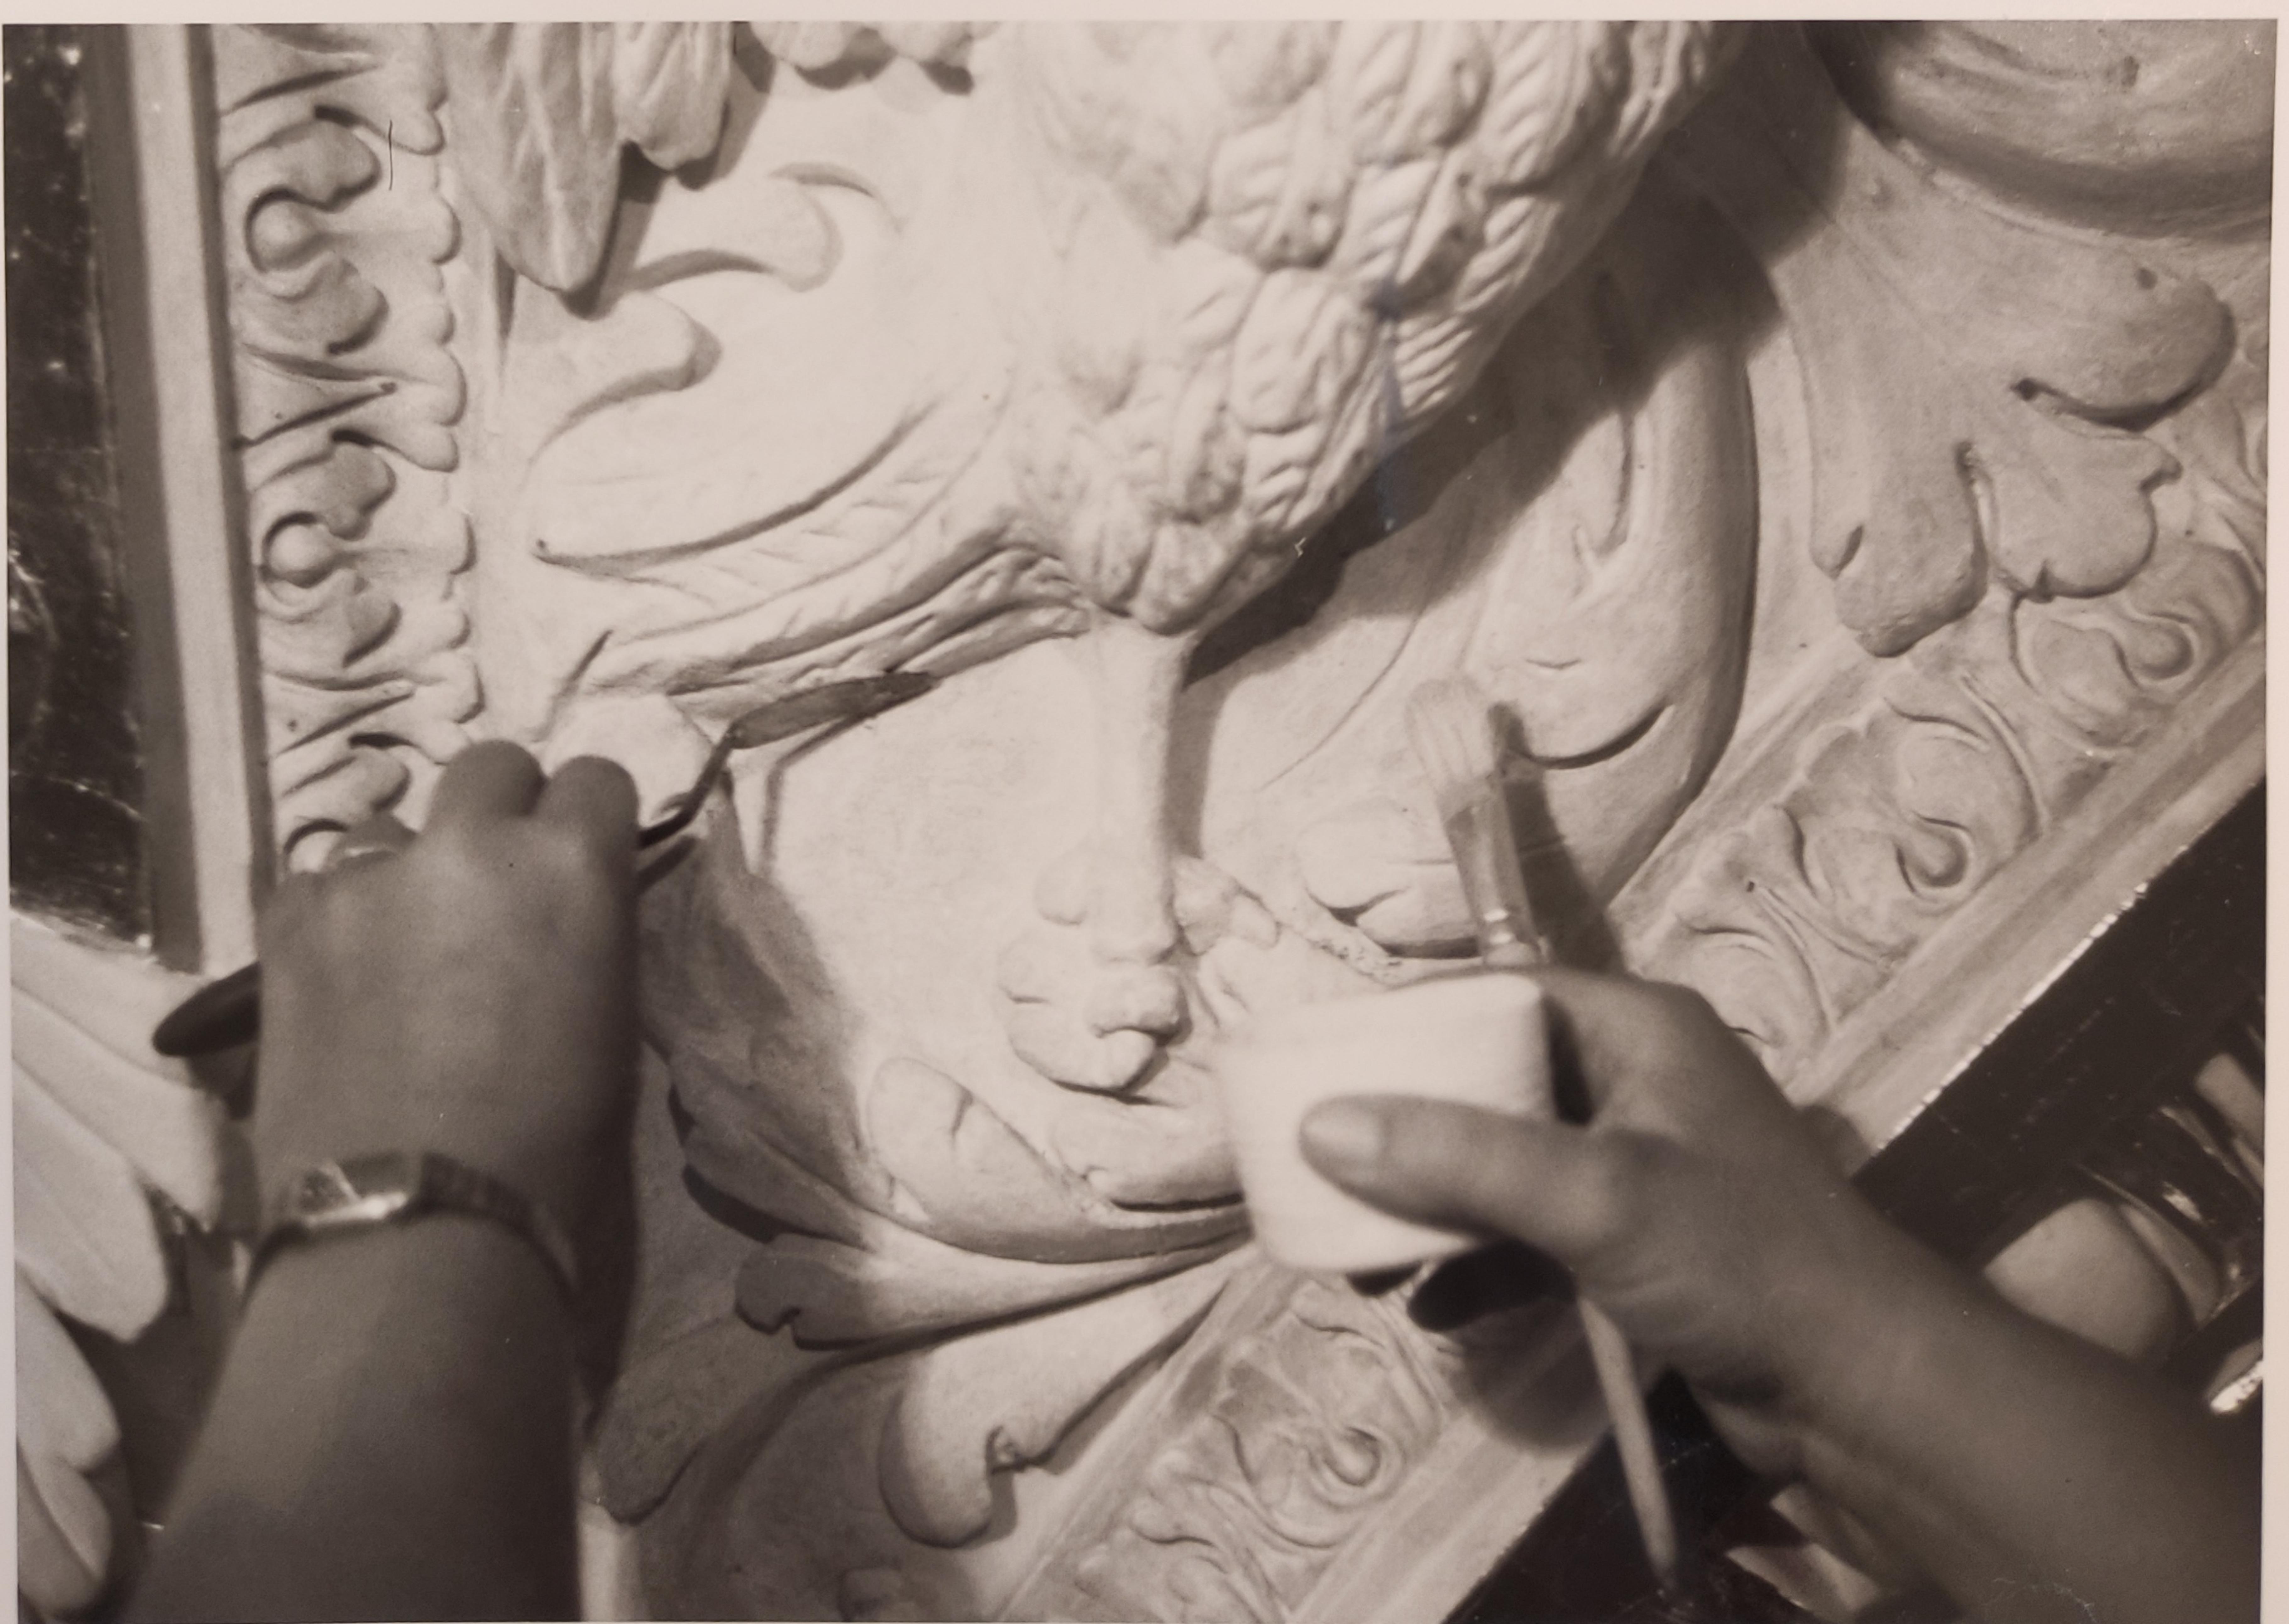
Španělský sál Pražského hradu  
stav při restaurování

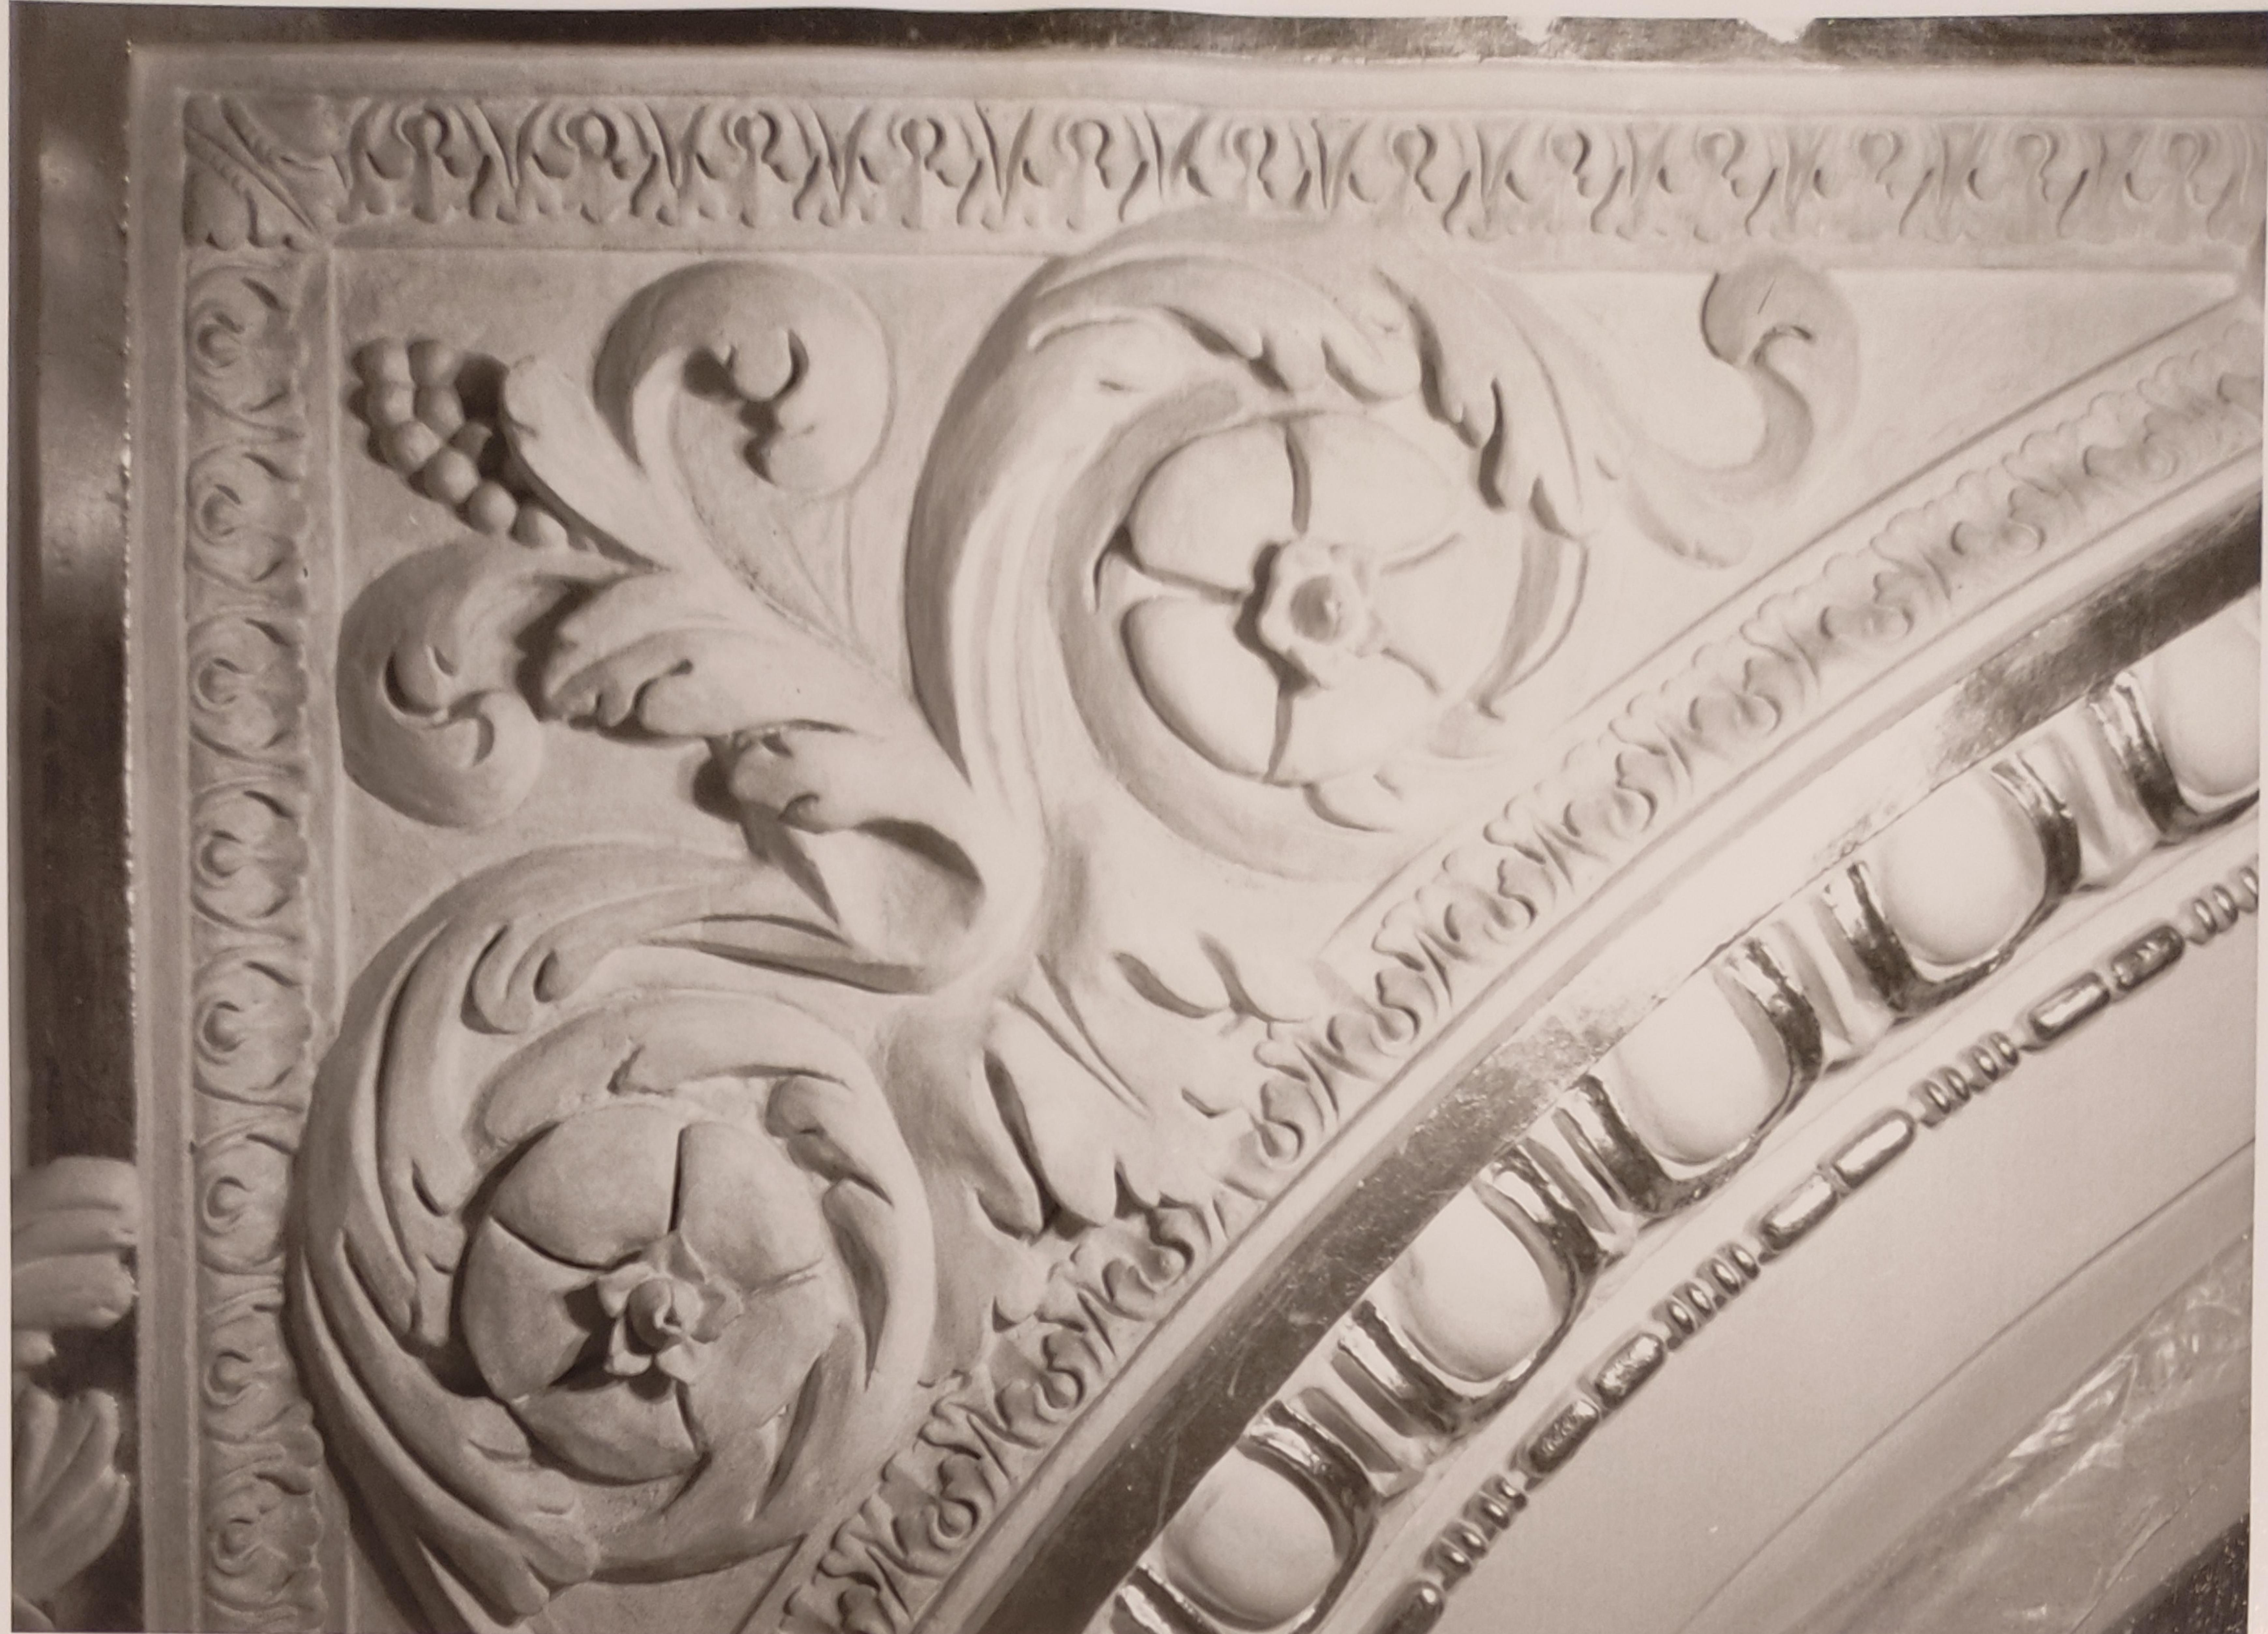
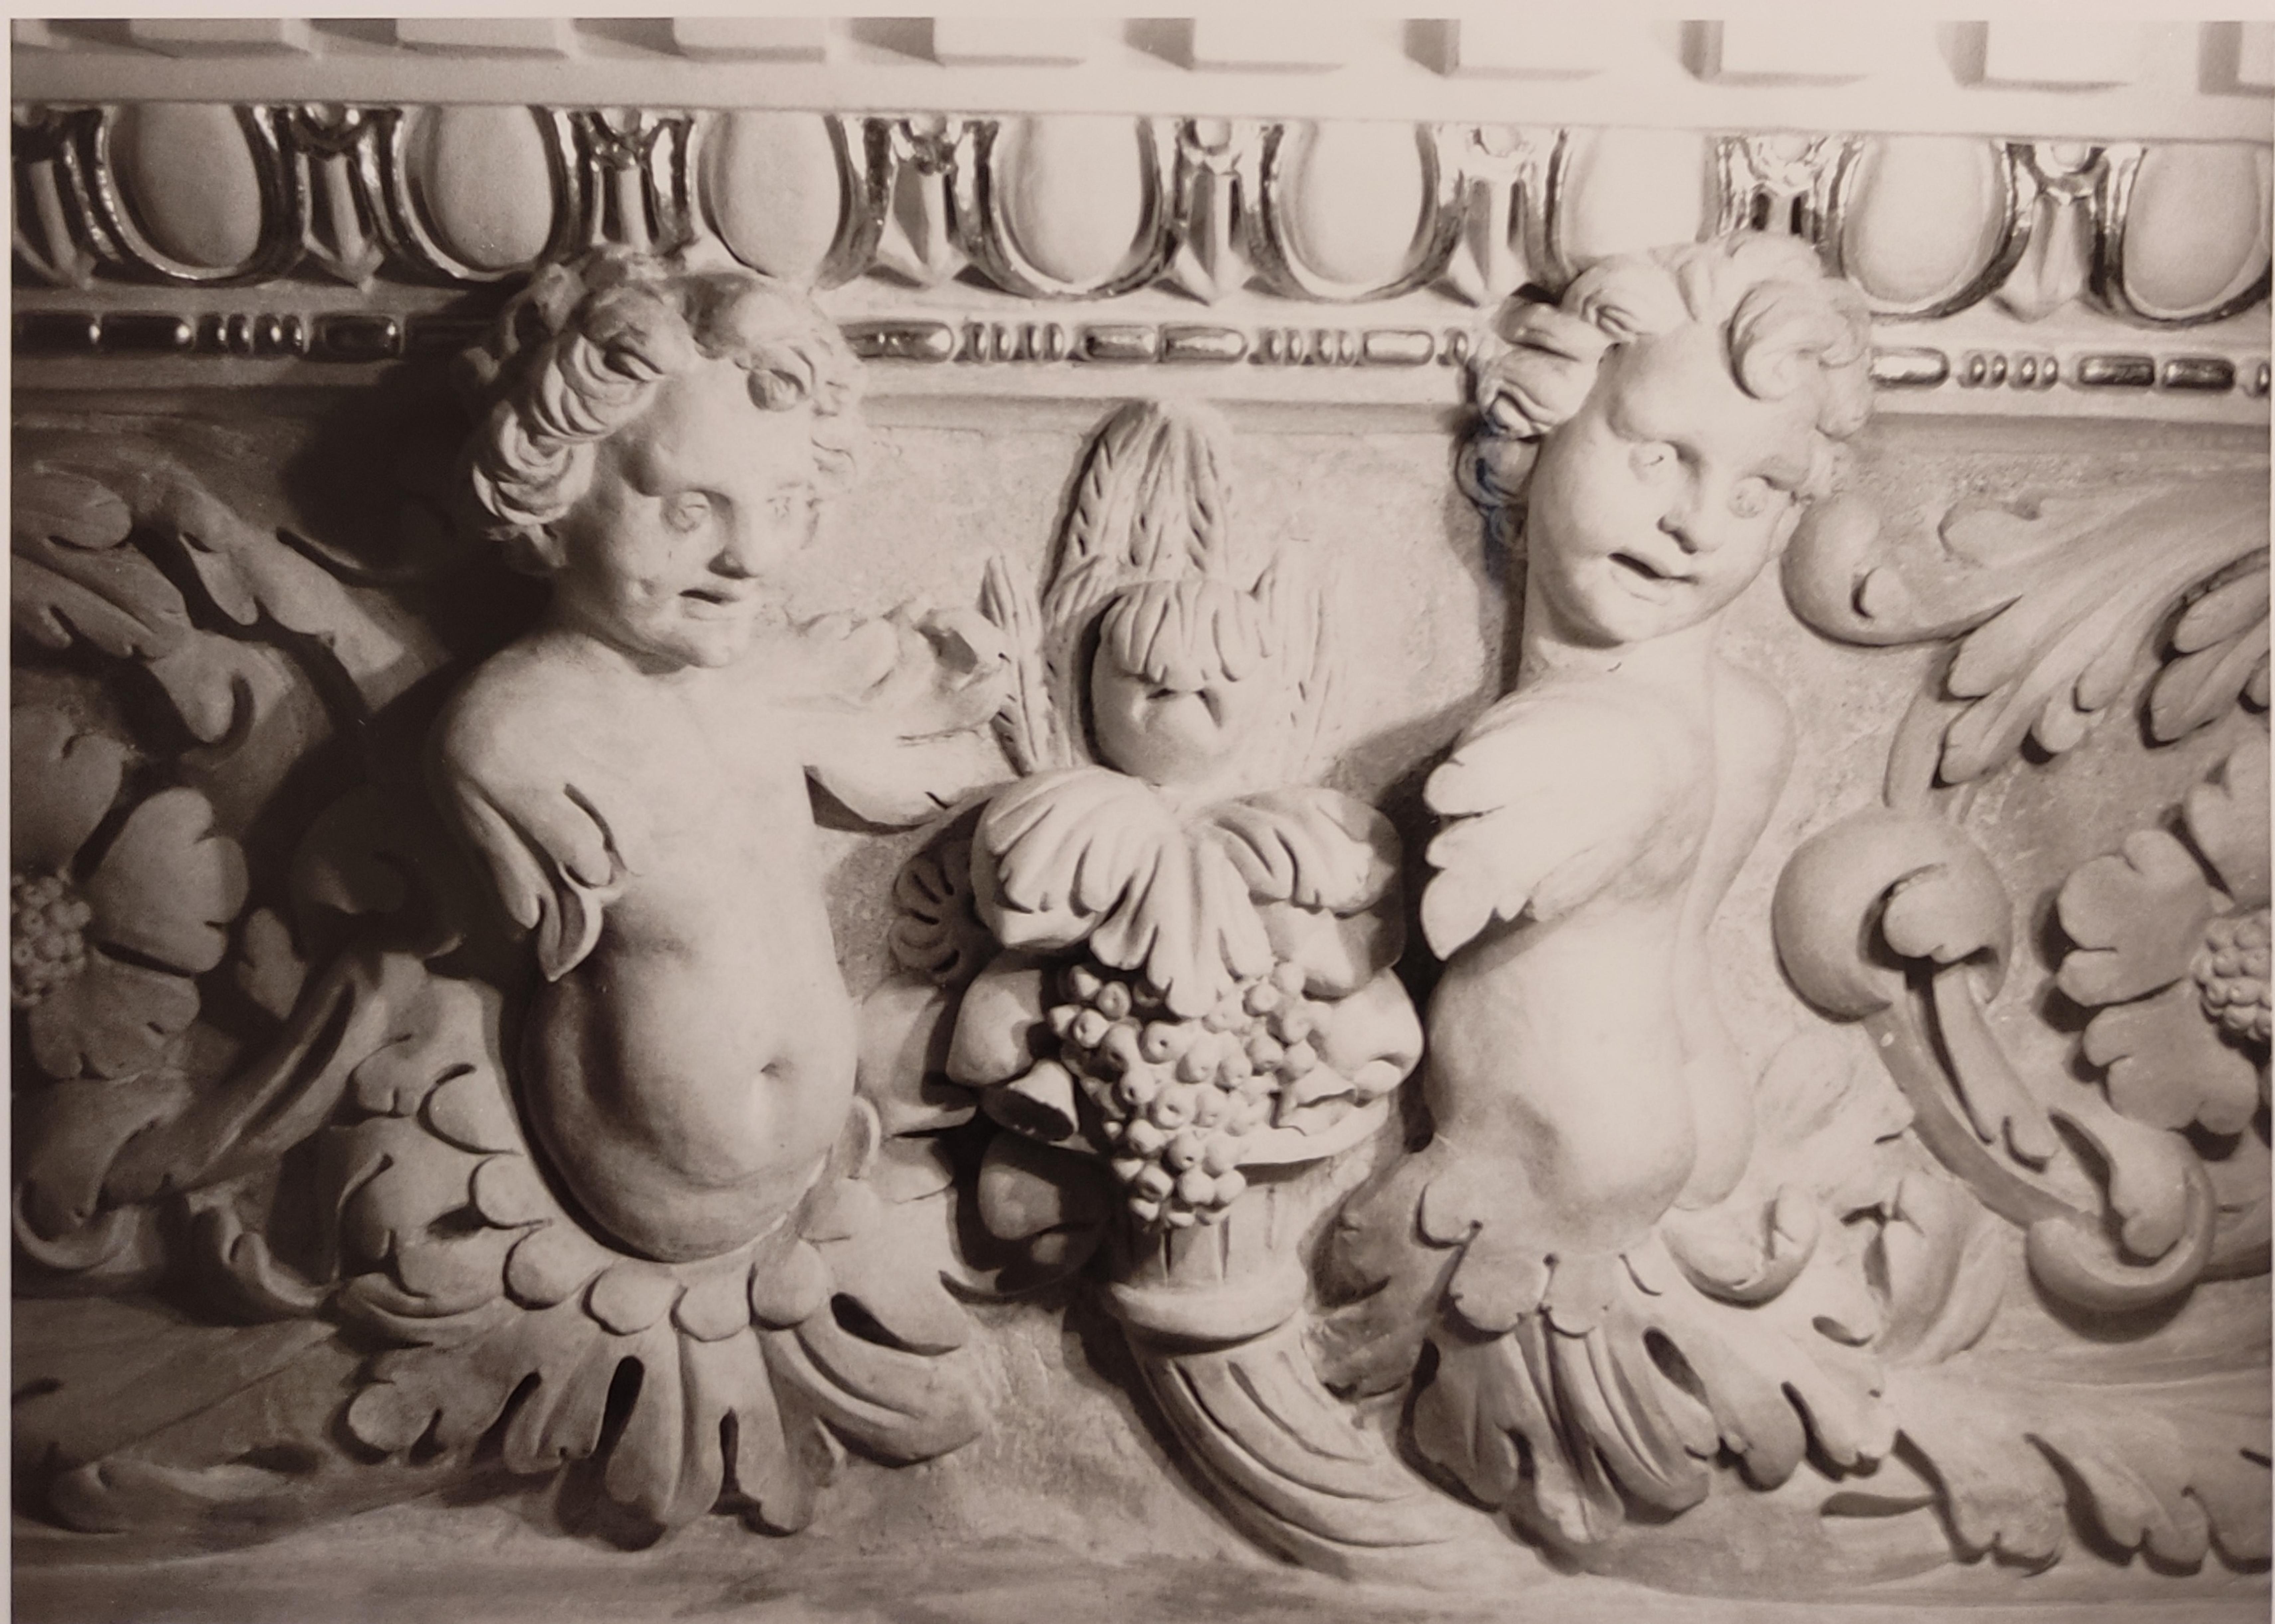
Španělský sál Pražského hradu  
stav po restaurování
