## RESTAURÁTORSKÁ ZPRÁVA

Pražský hrad - Španělský sál - restaurování části renesanční štukové výzdoby jižní zdi

Provedení prací: 1990

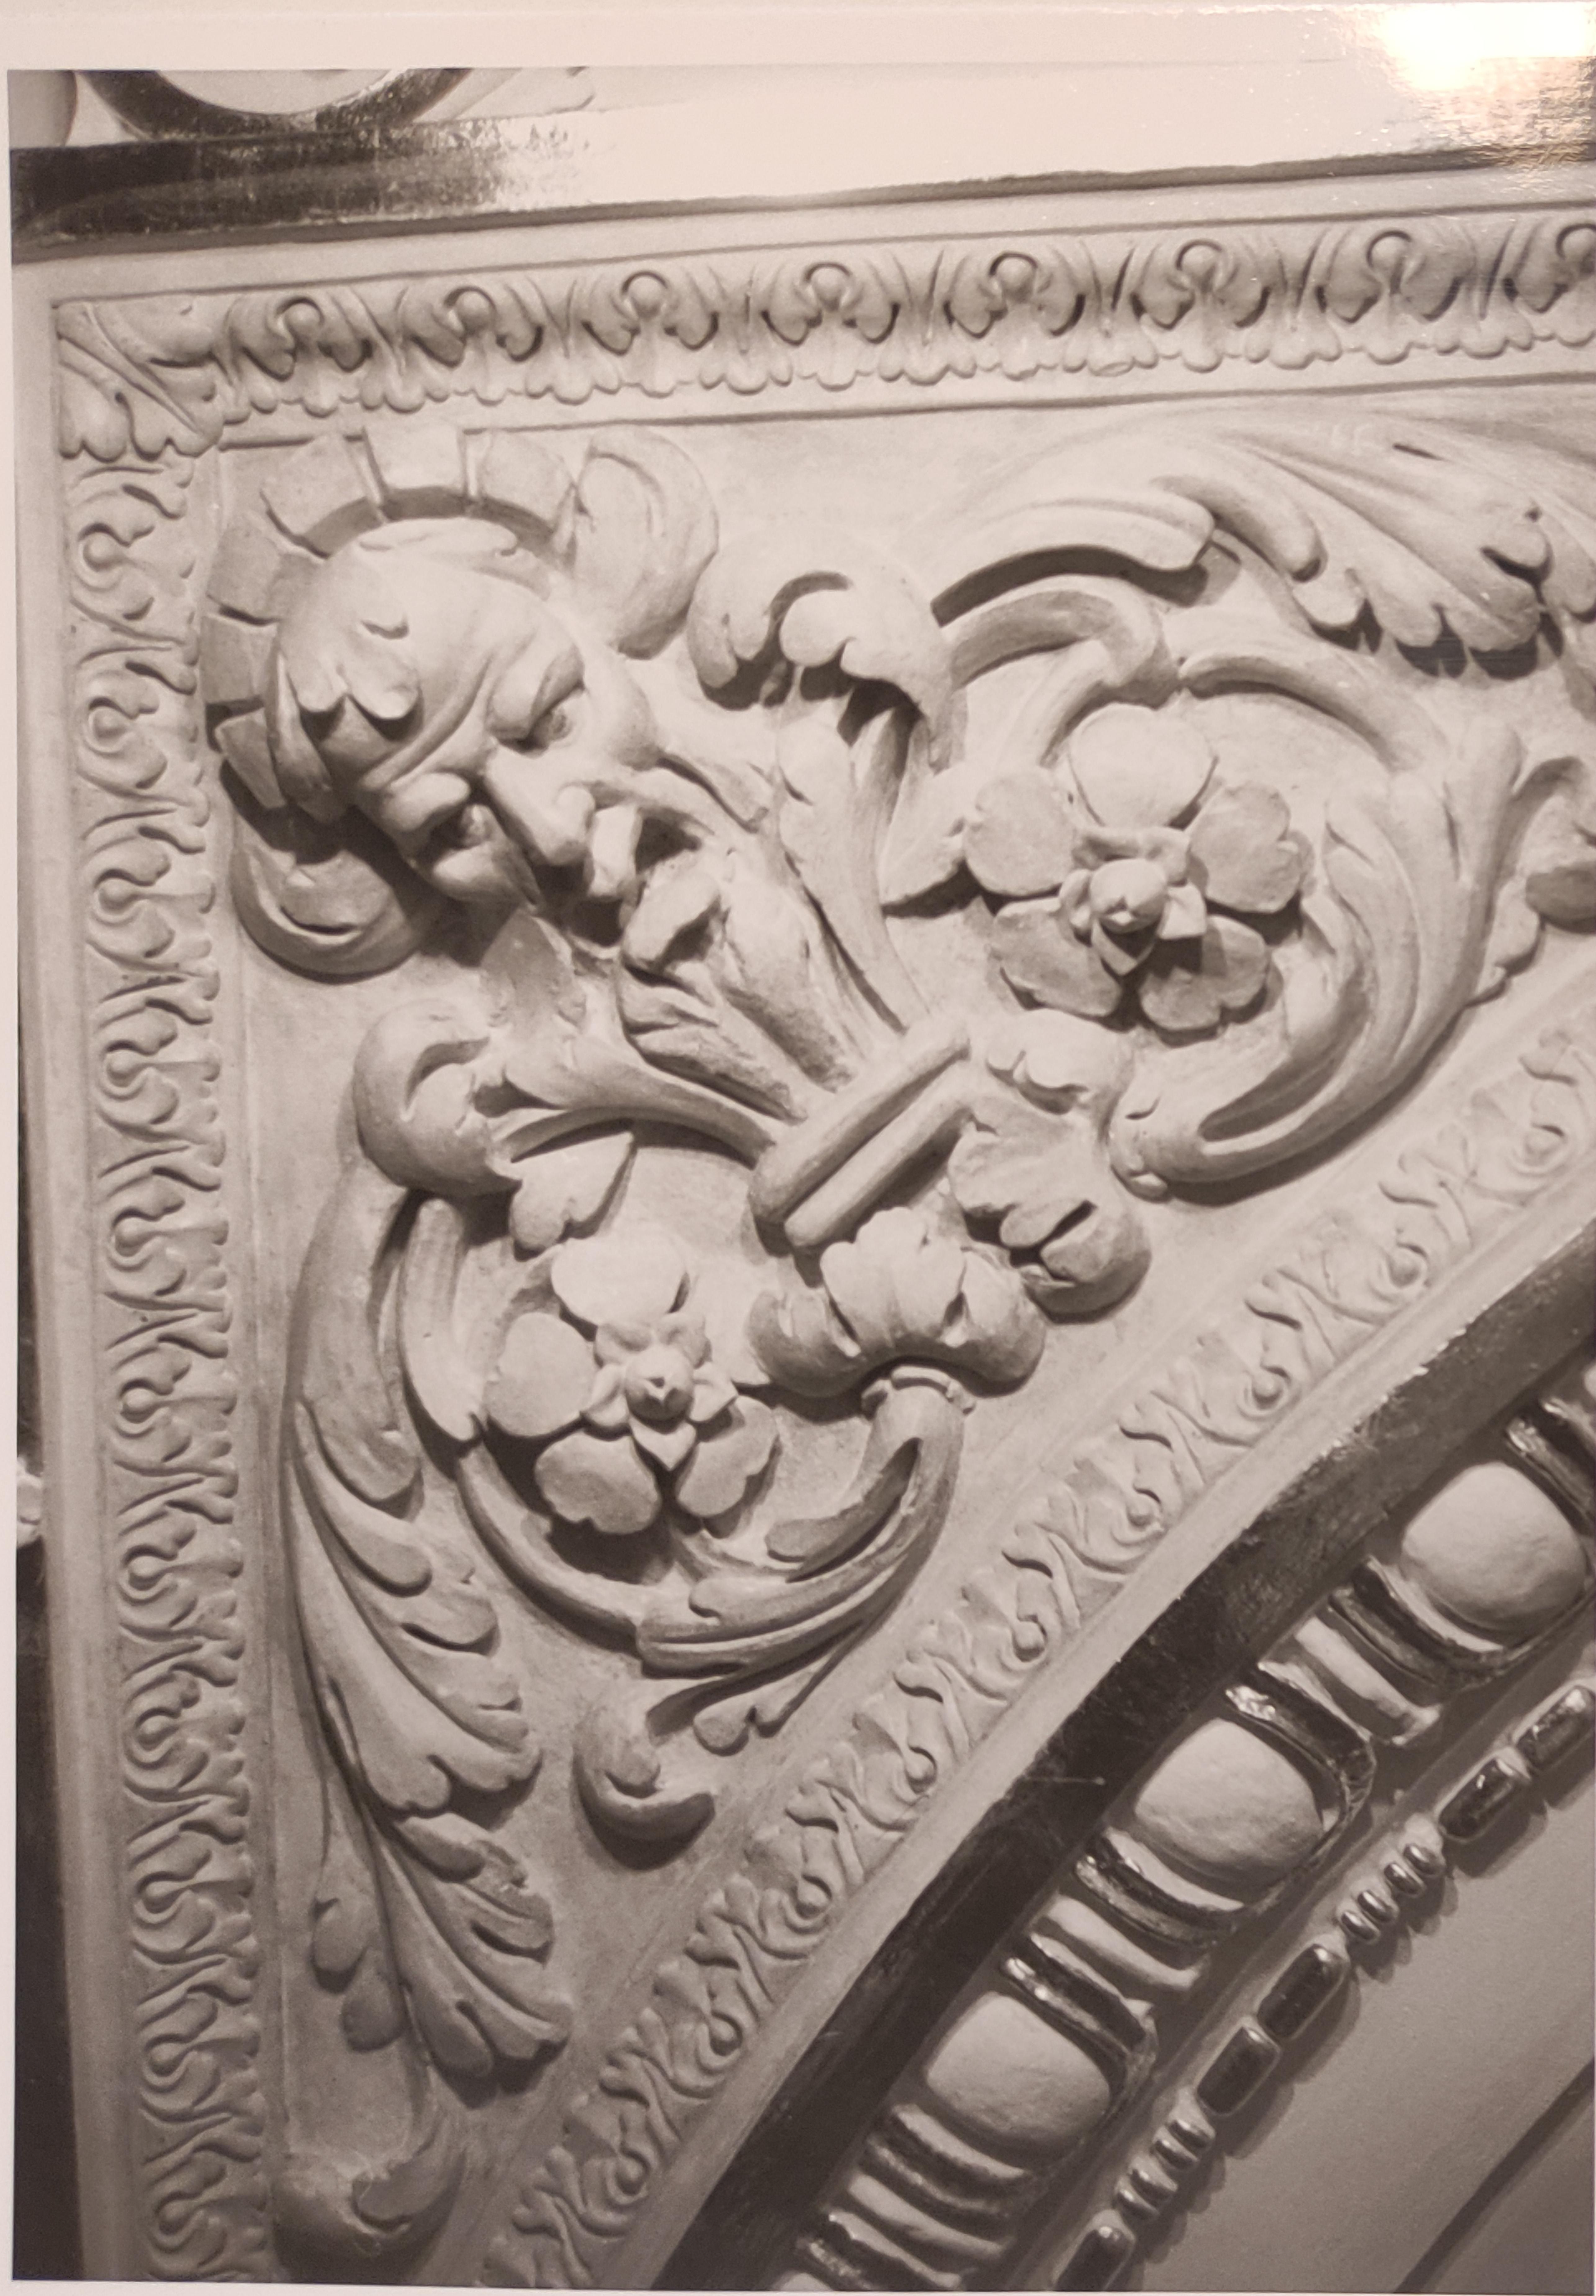
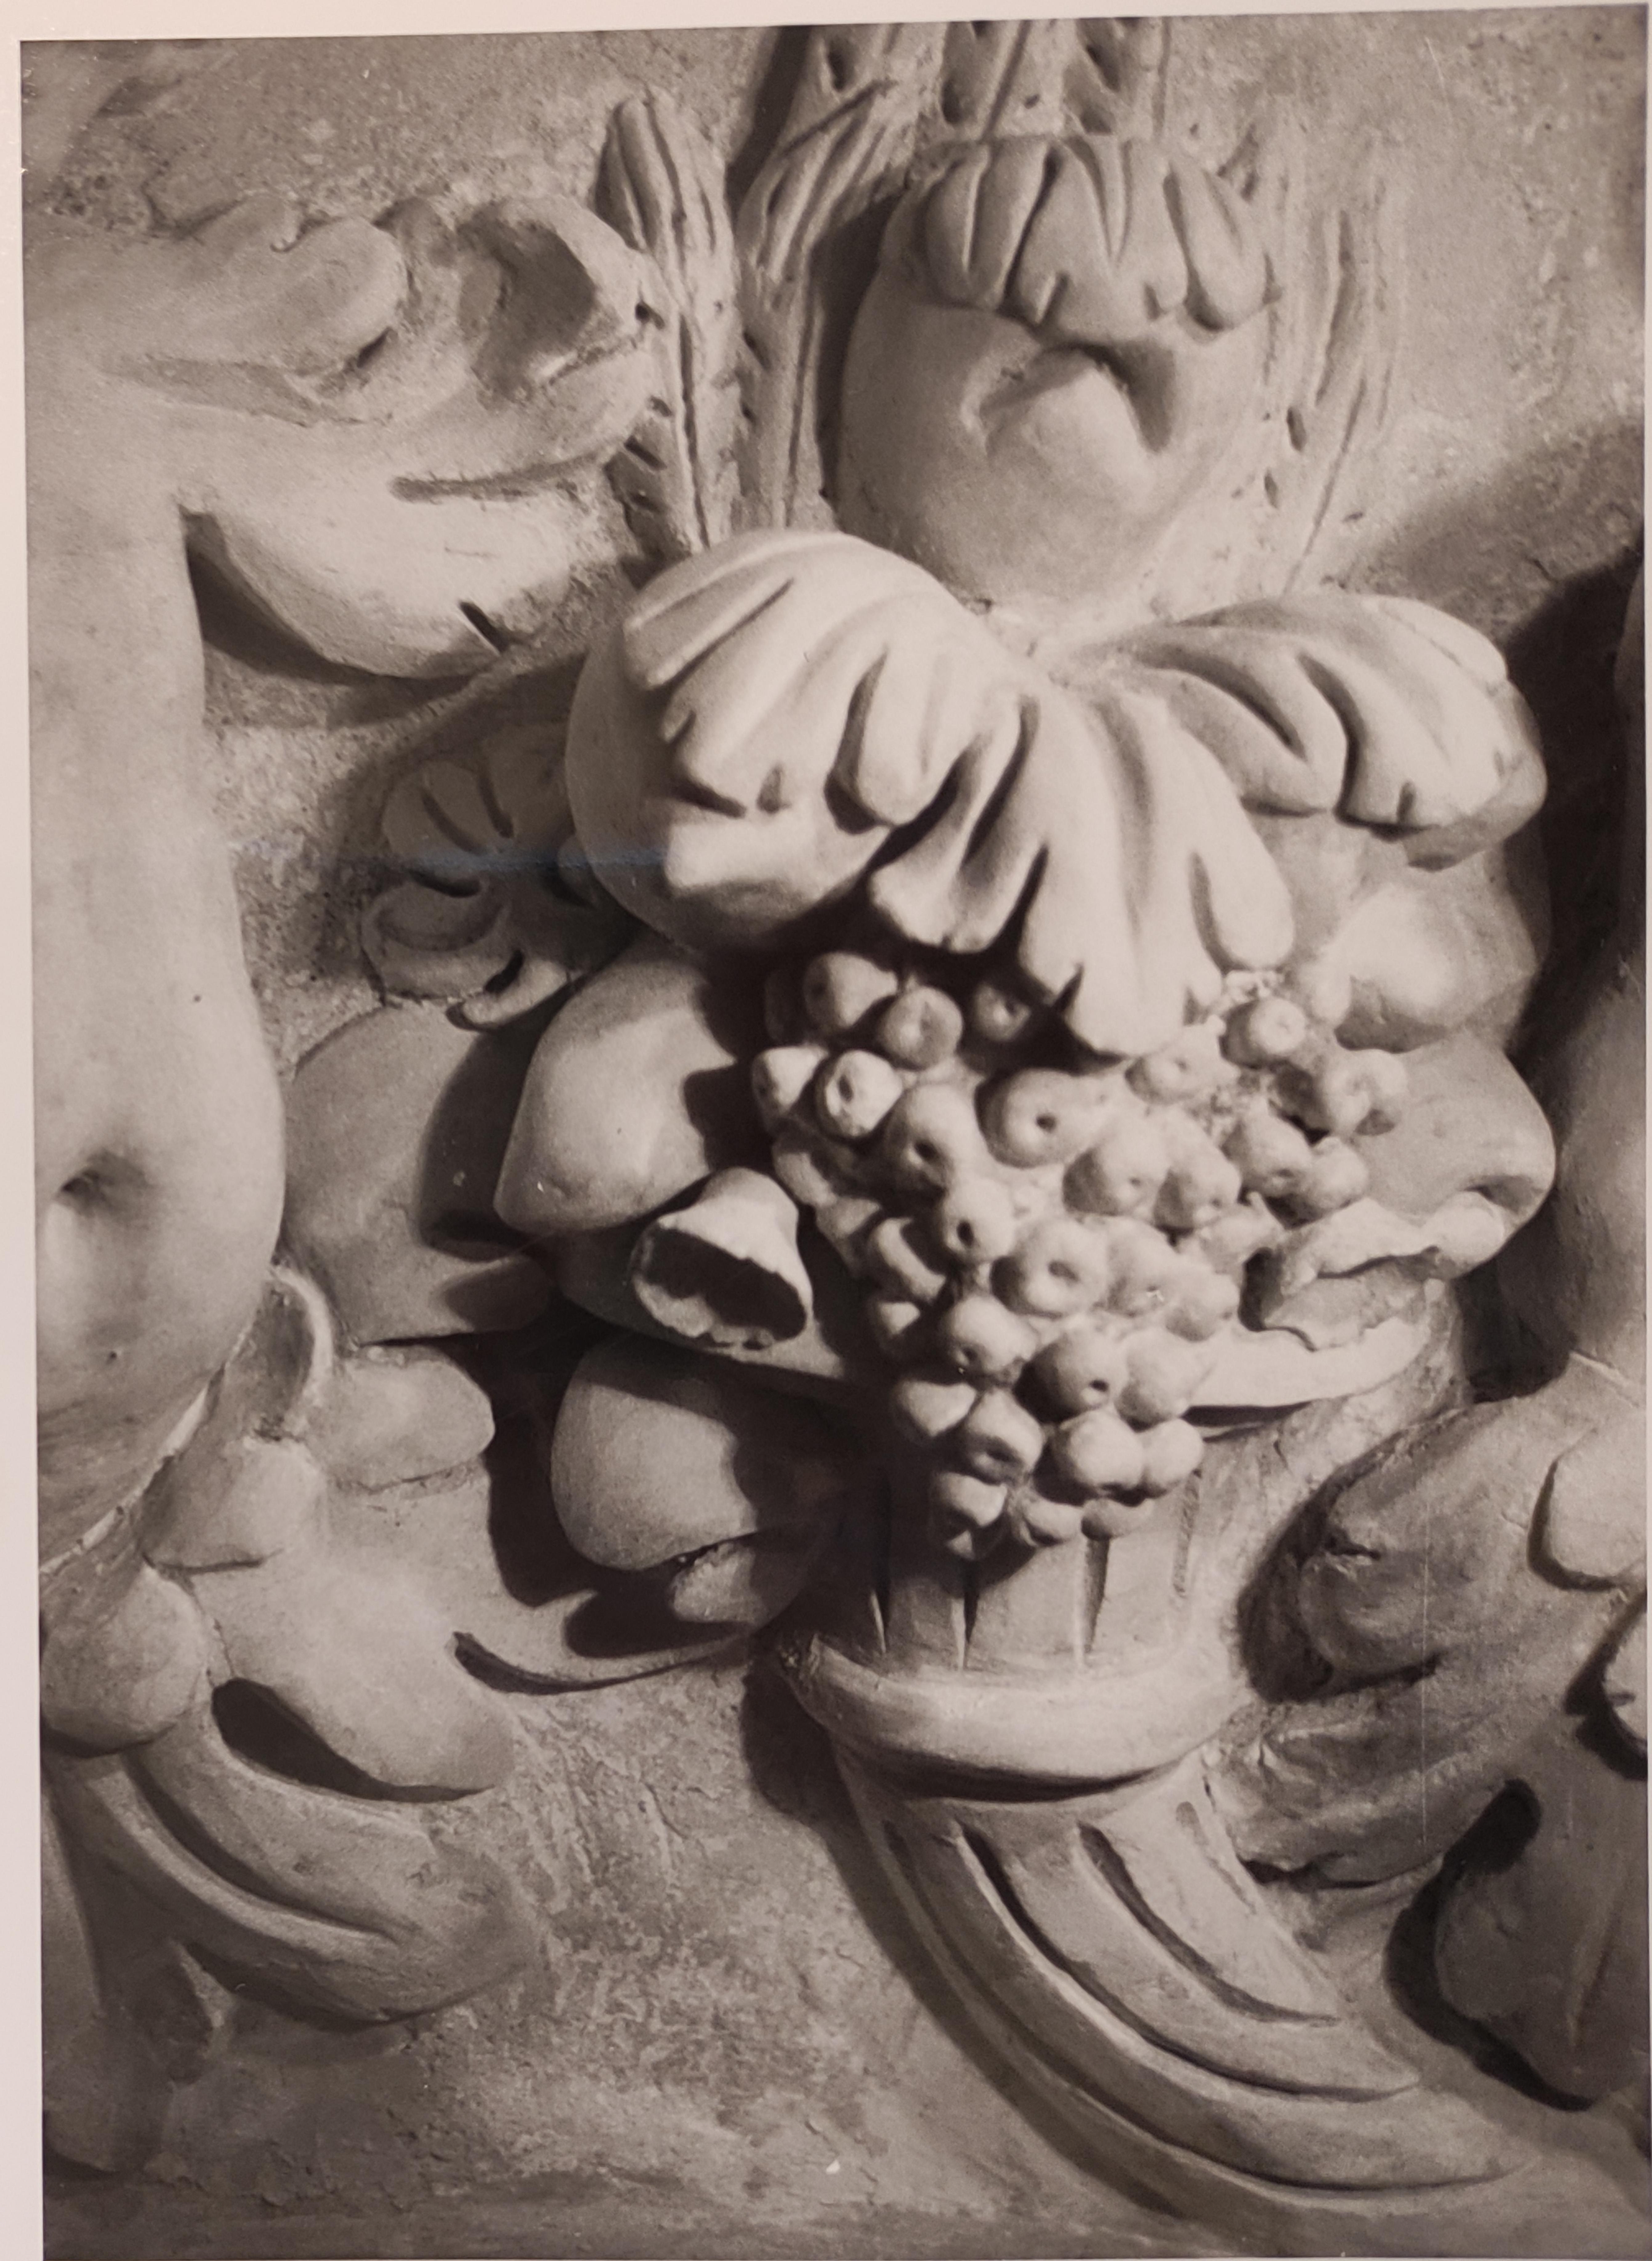
Španělský sál Pražského hradu  
stav po restaurování

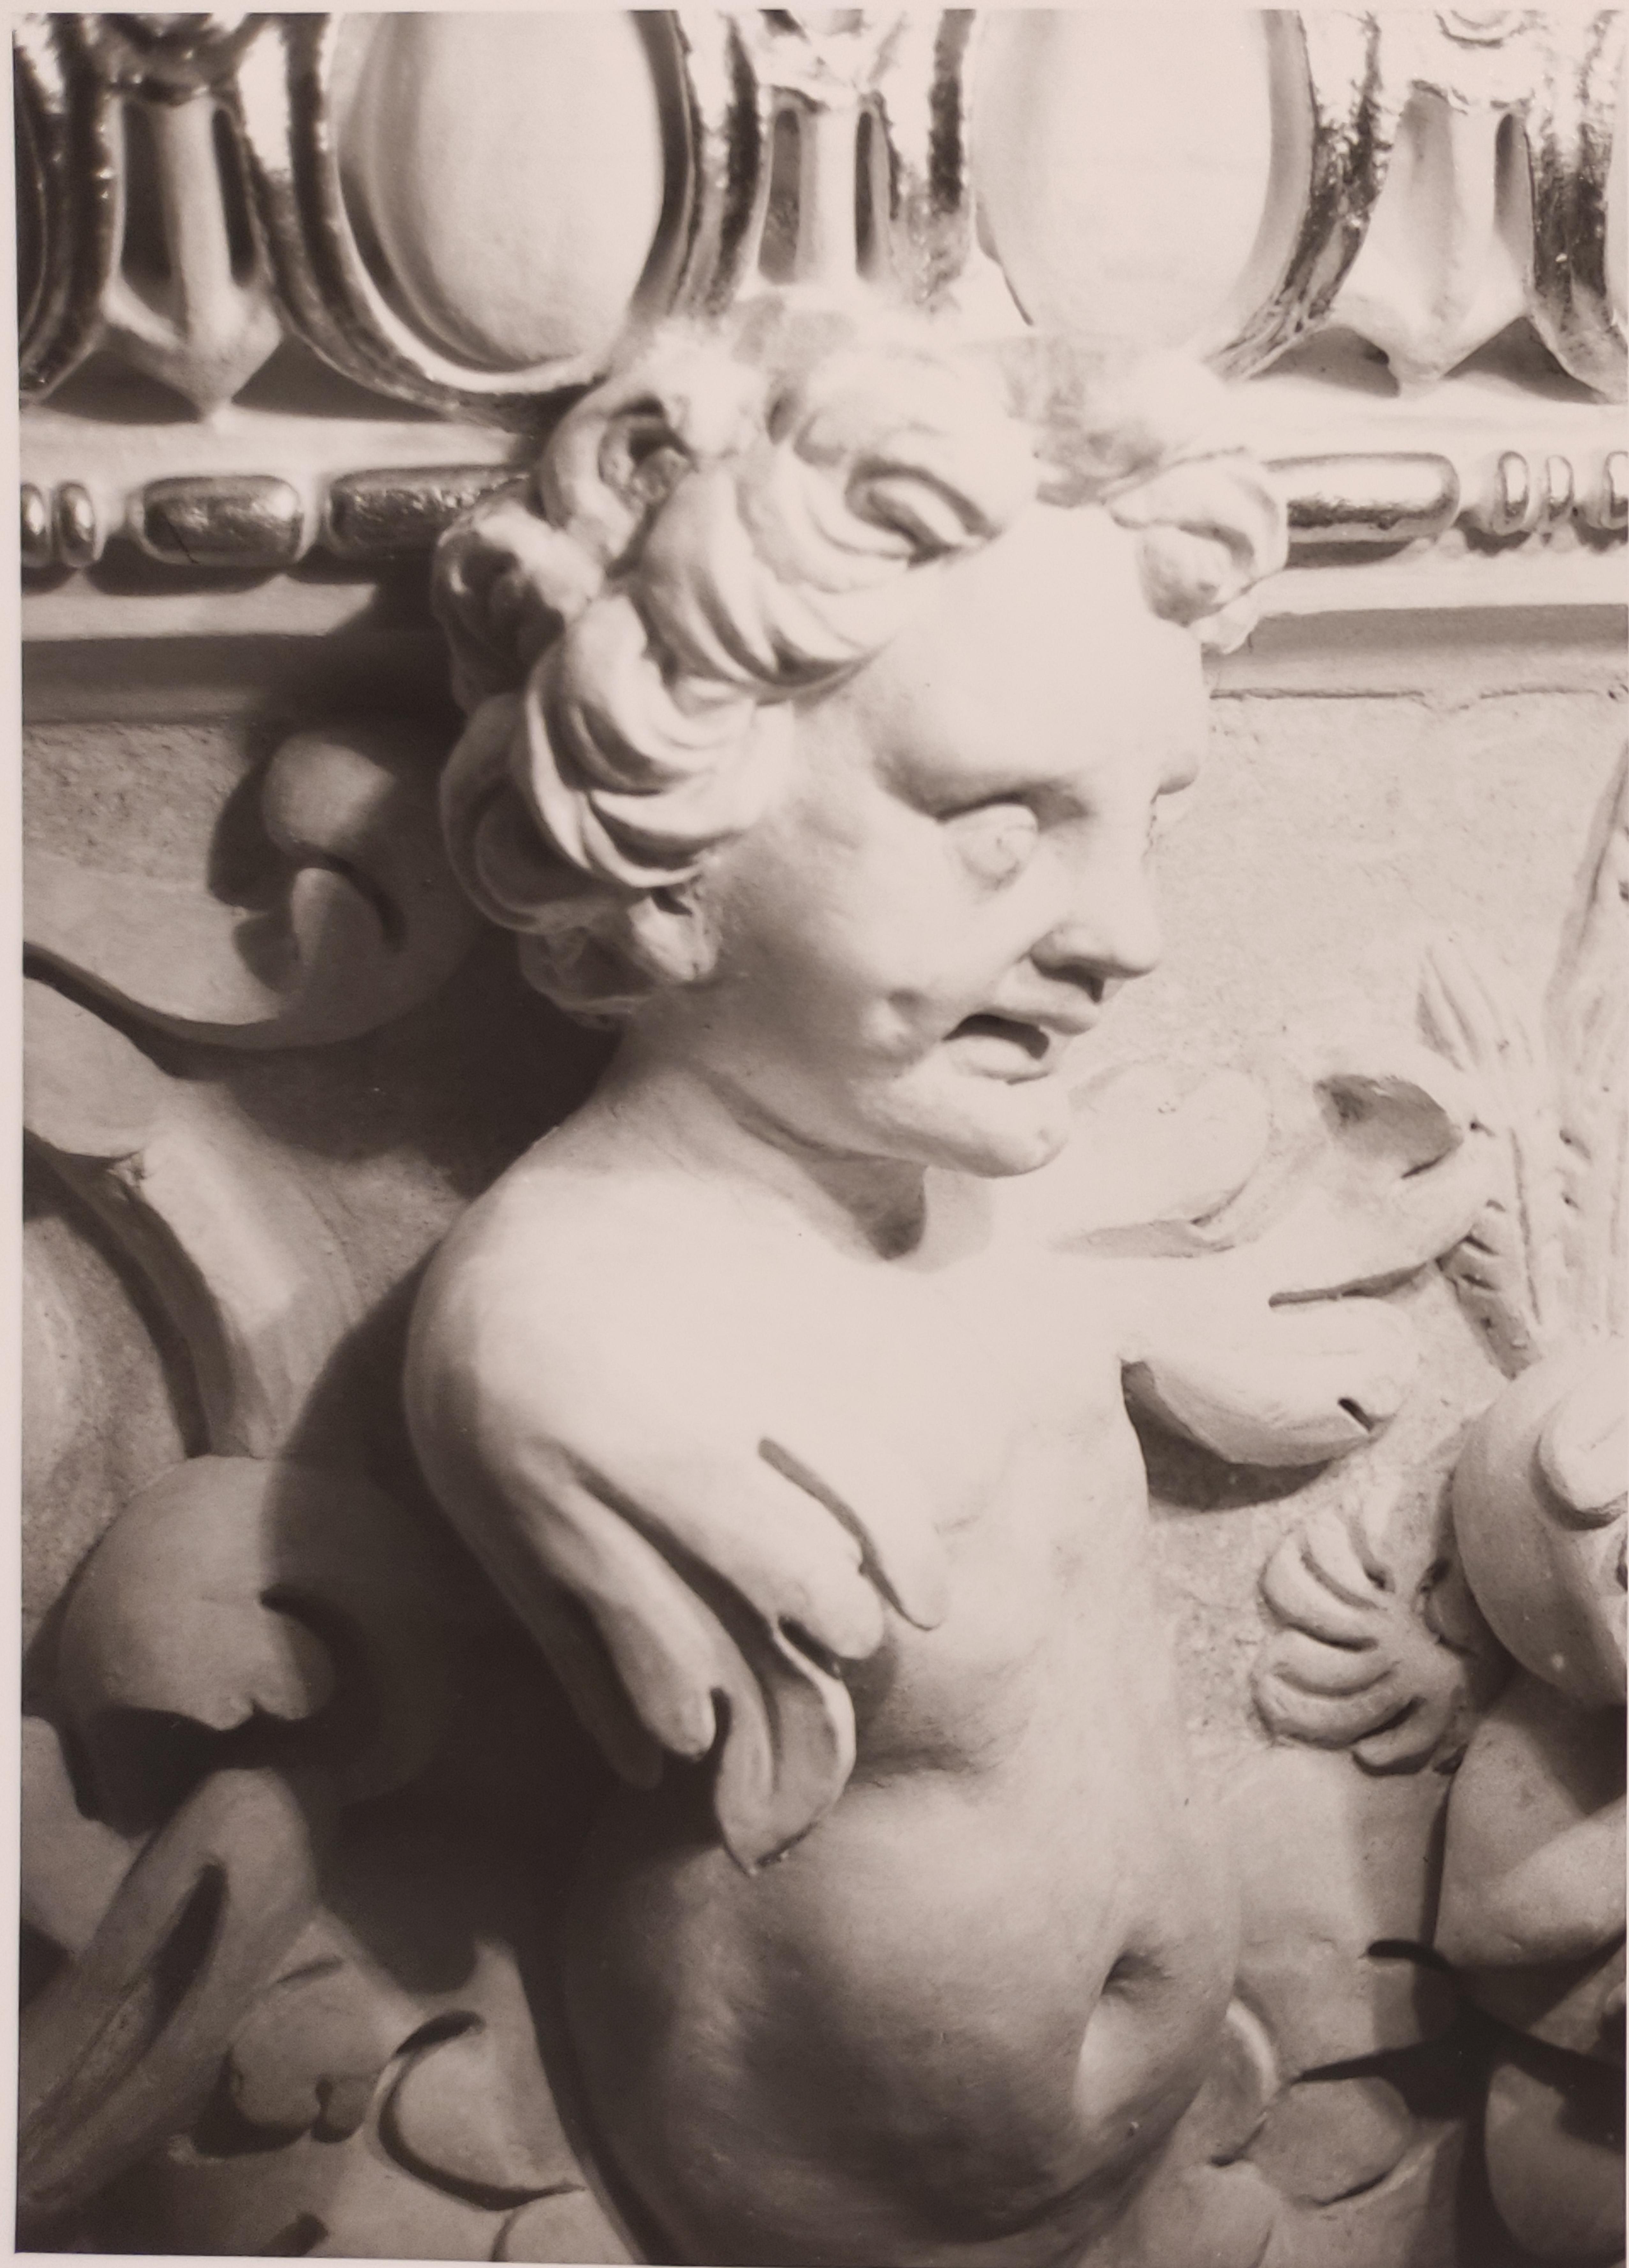
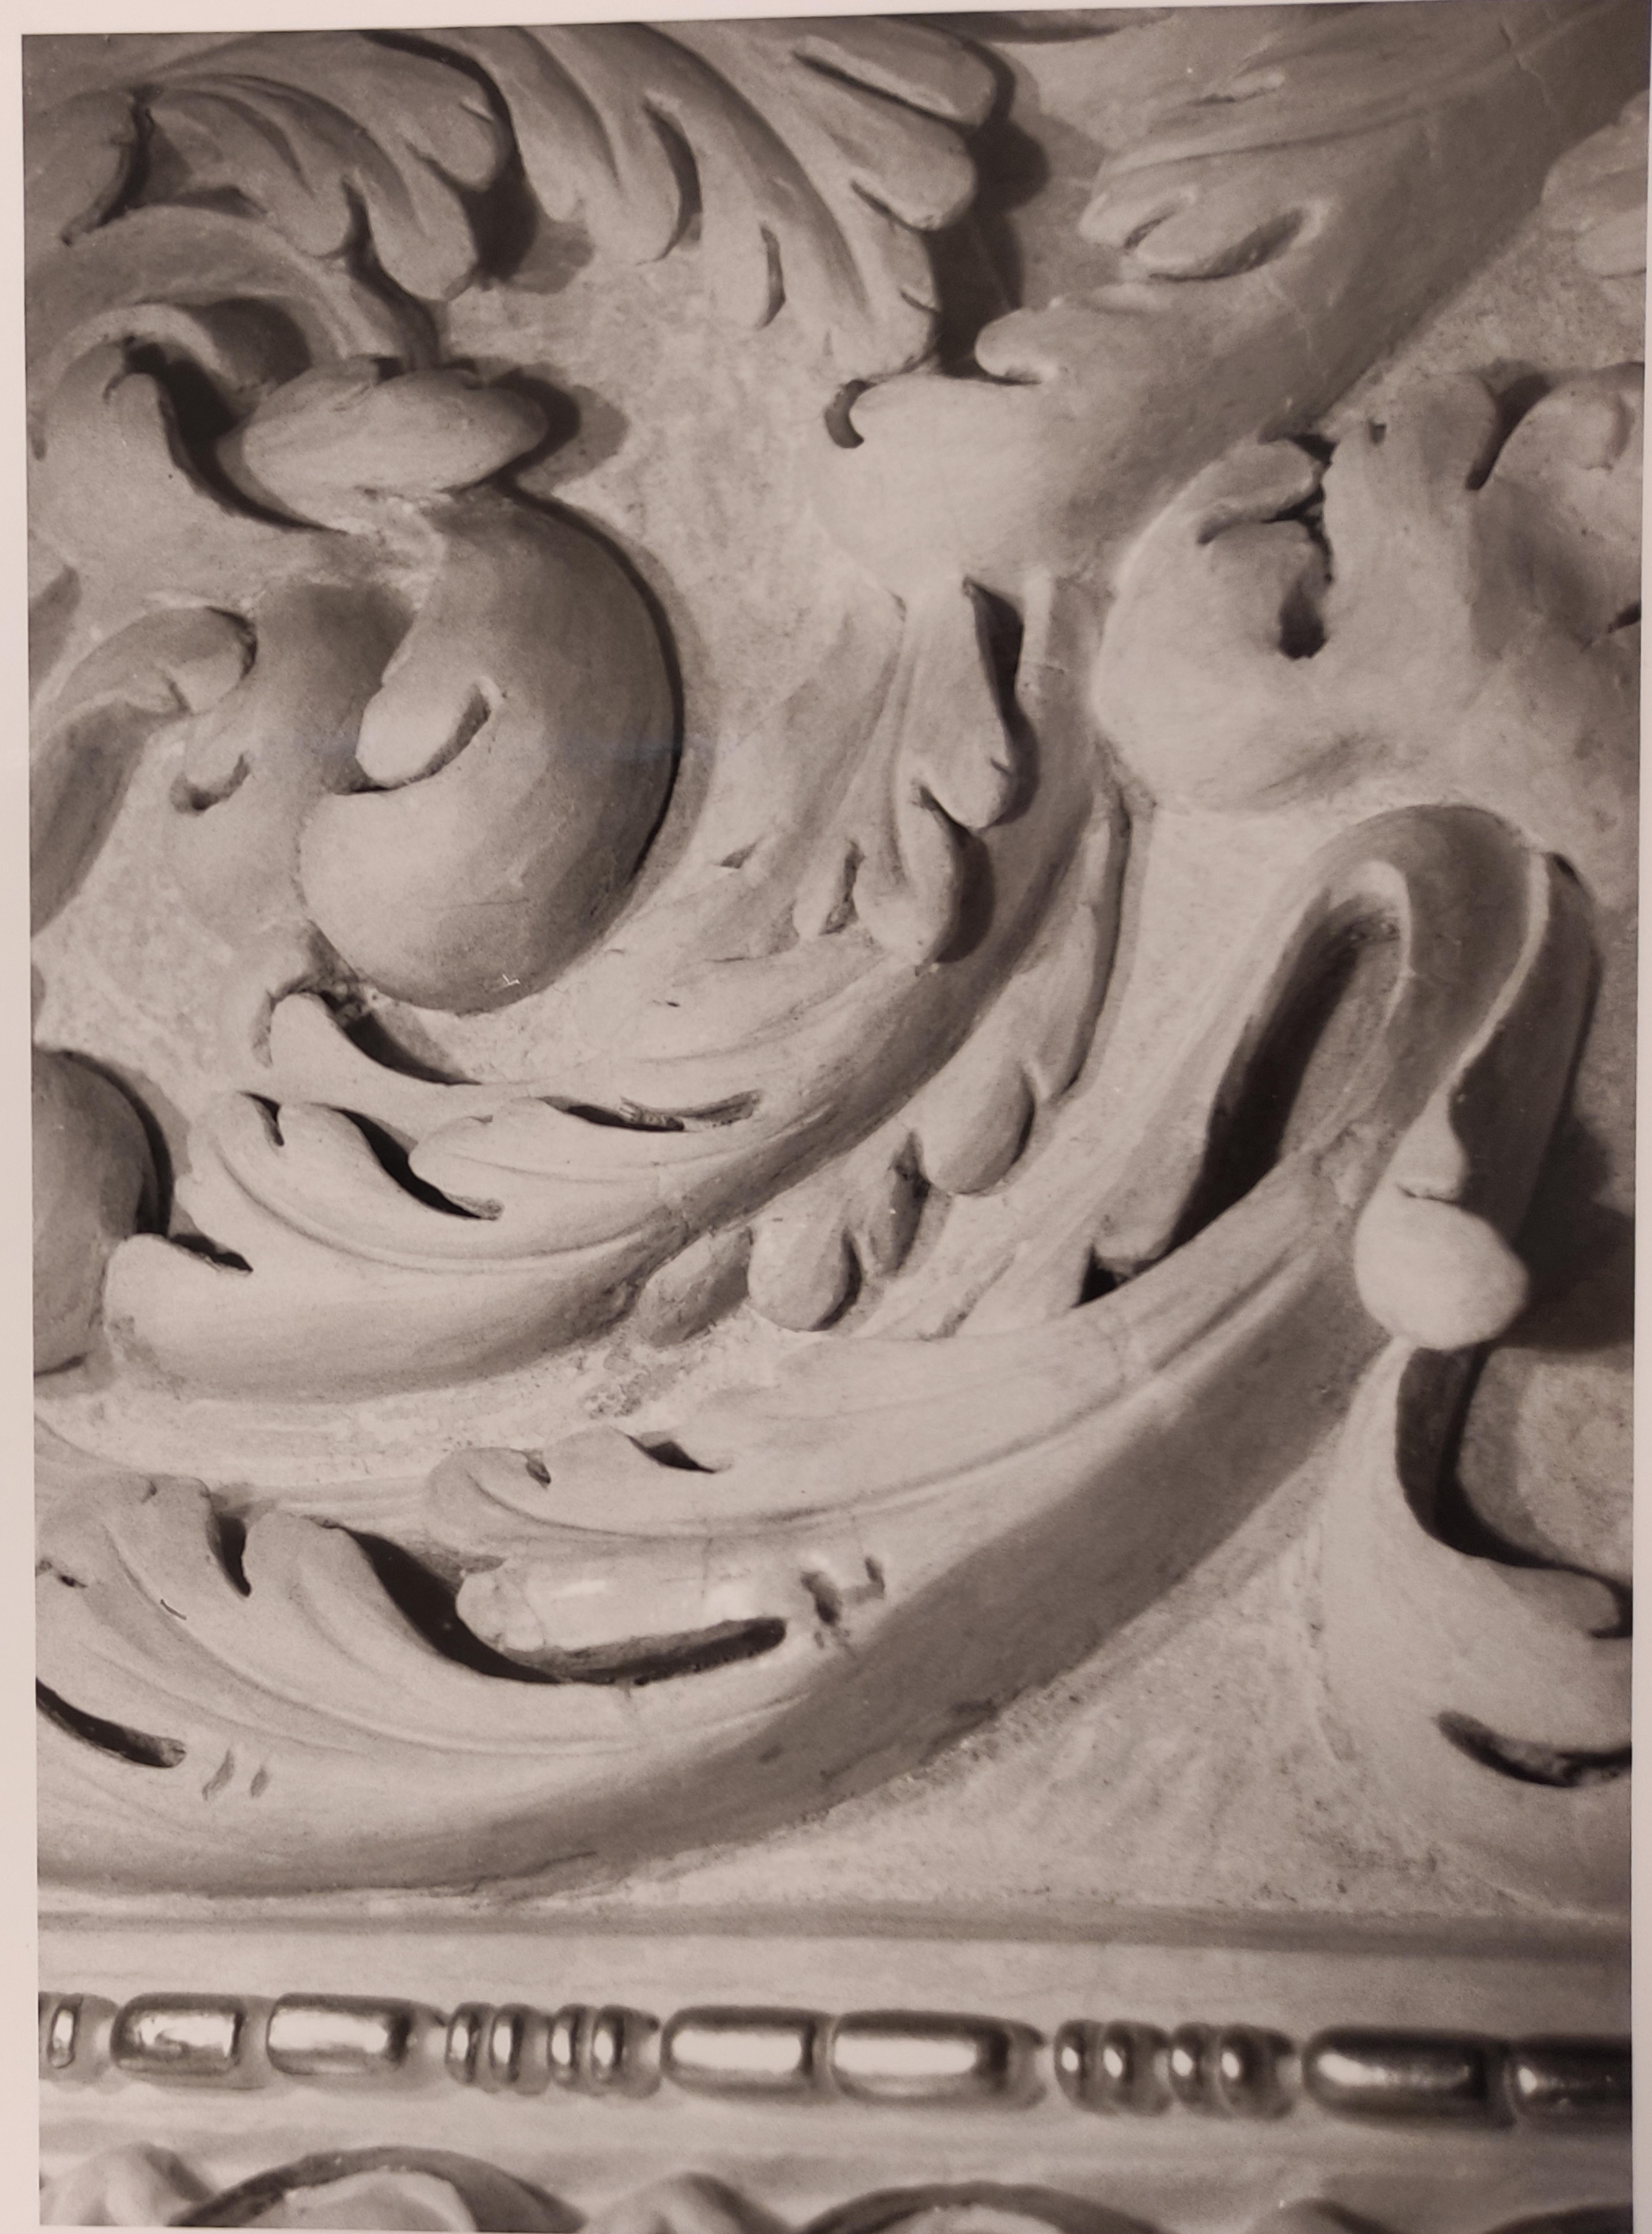
Španělský sál Pražského hradu  
stav po restaurování

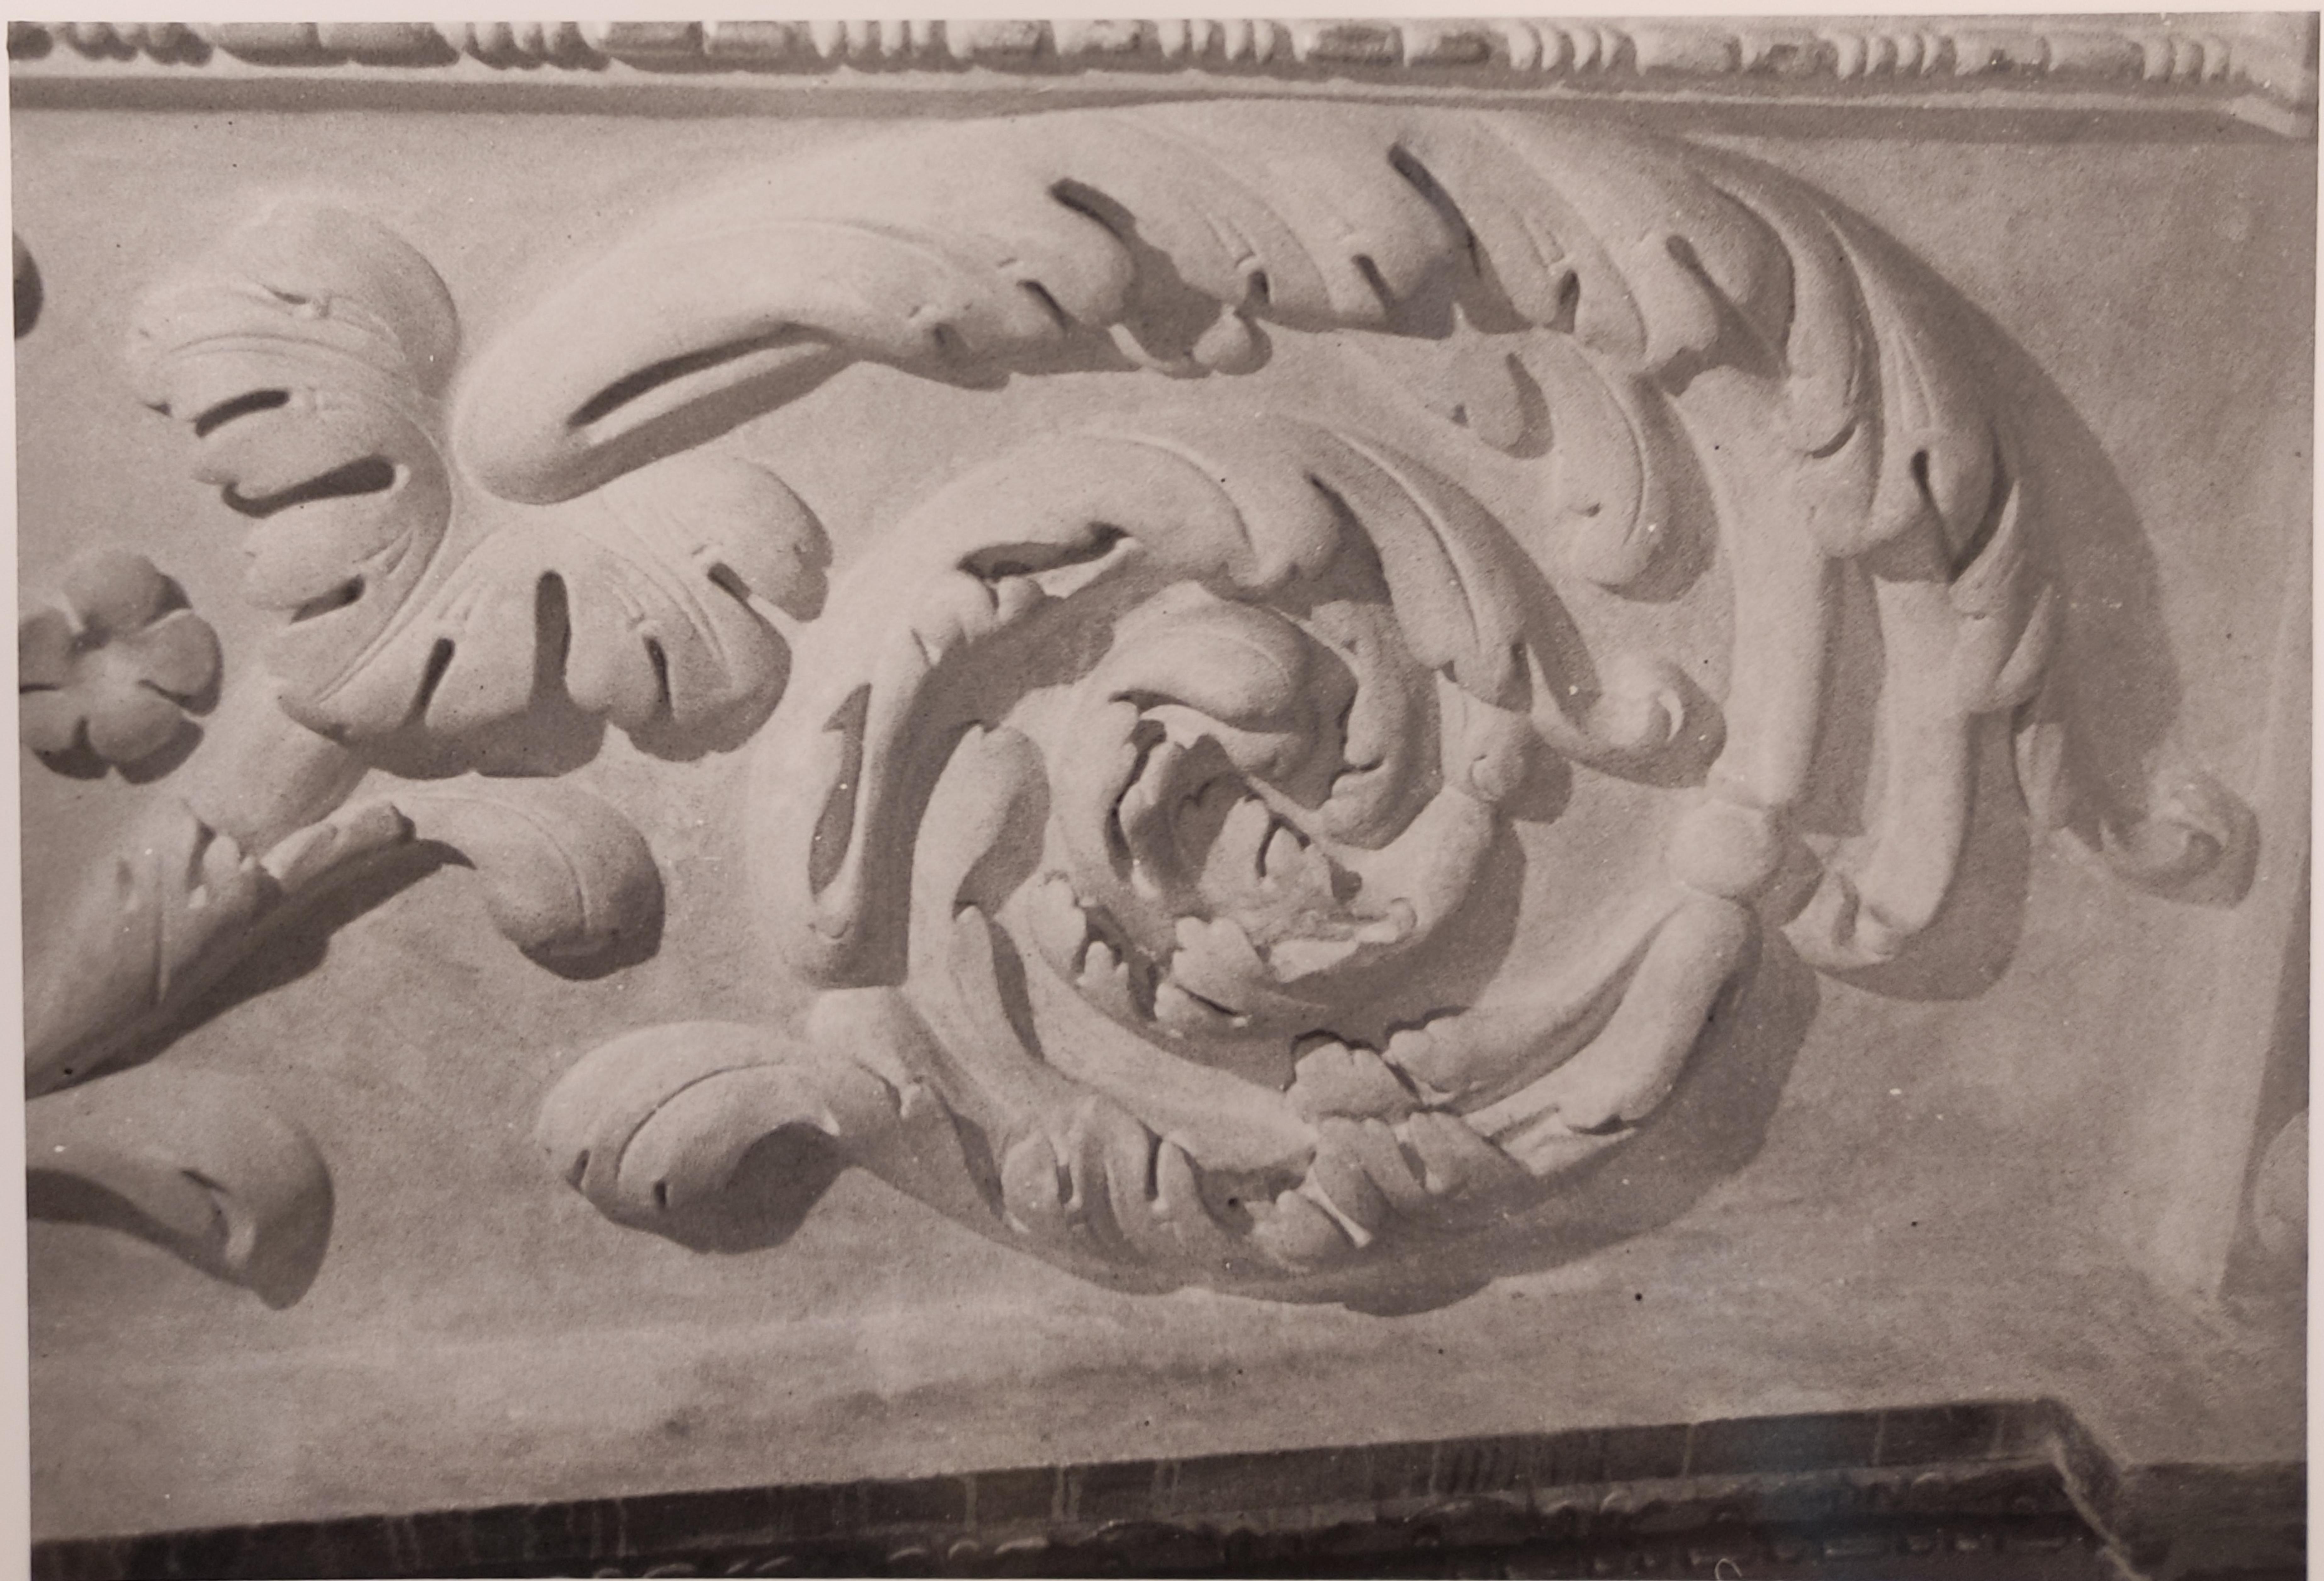
Španělský sál Pražského hradu  
stav po restaurování
