## RESTAURÁTORSKÁ ZPRÁVA

Pražský hrad - Španělský sál - restaurování části renesanční štukové výzdoby jižní zdi

Provedení prací: 1990

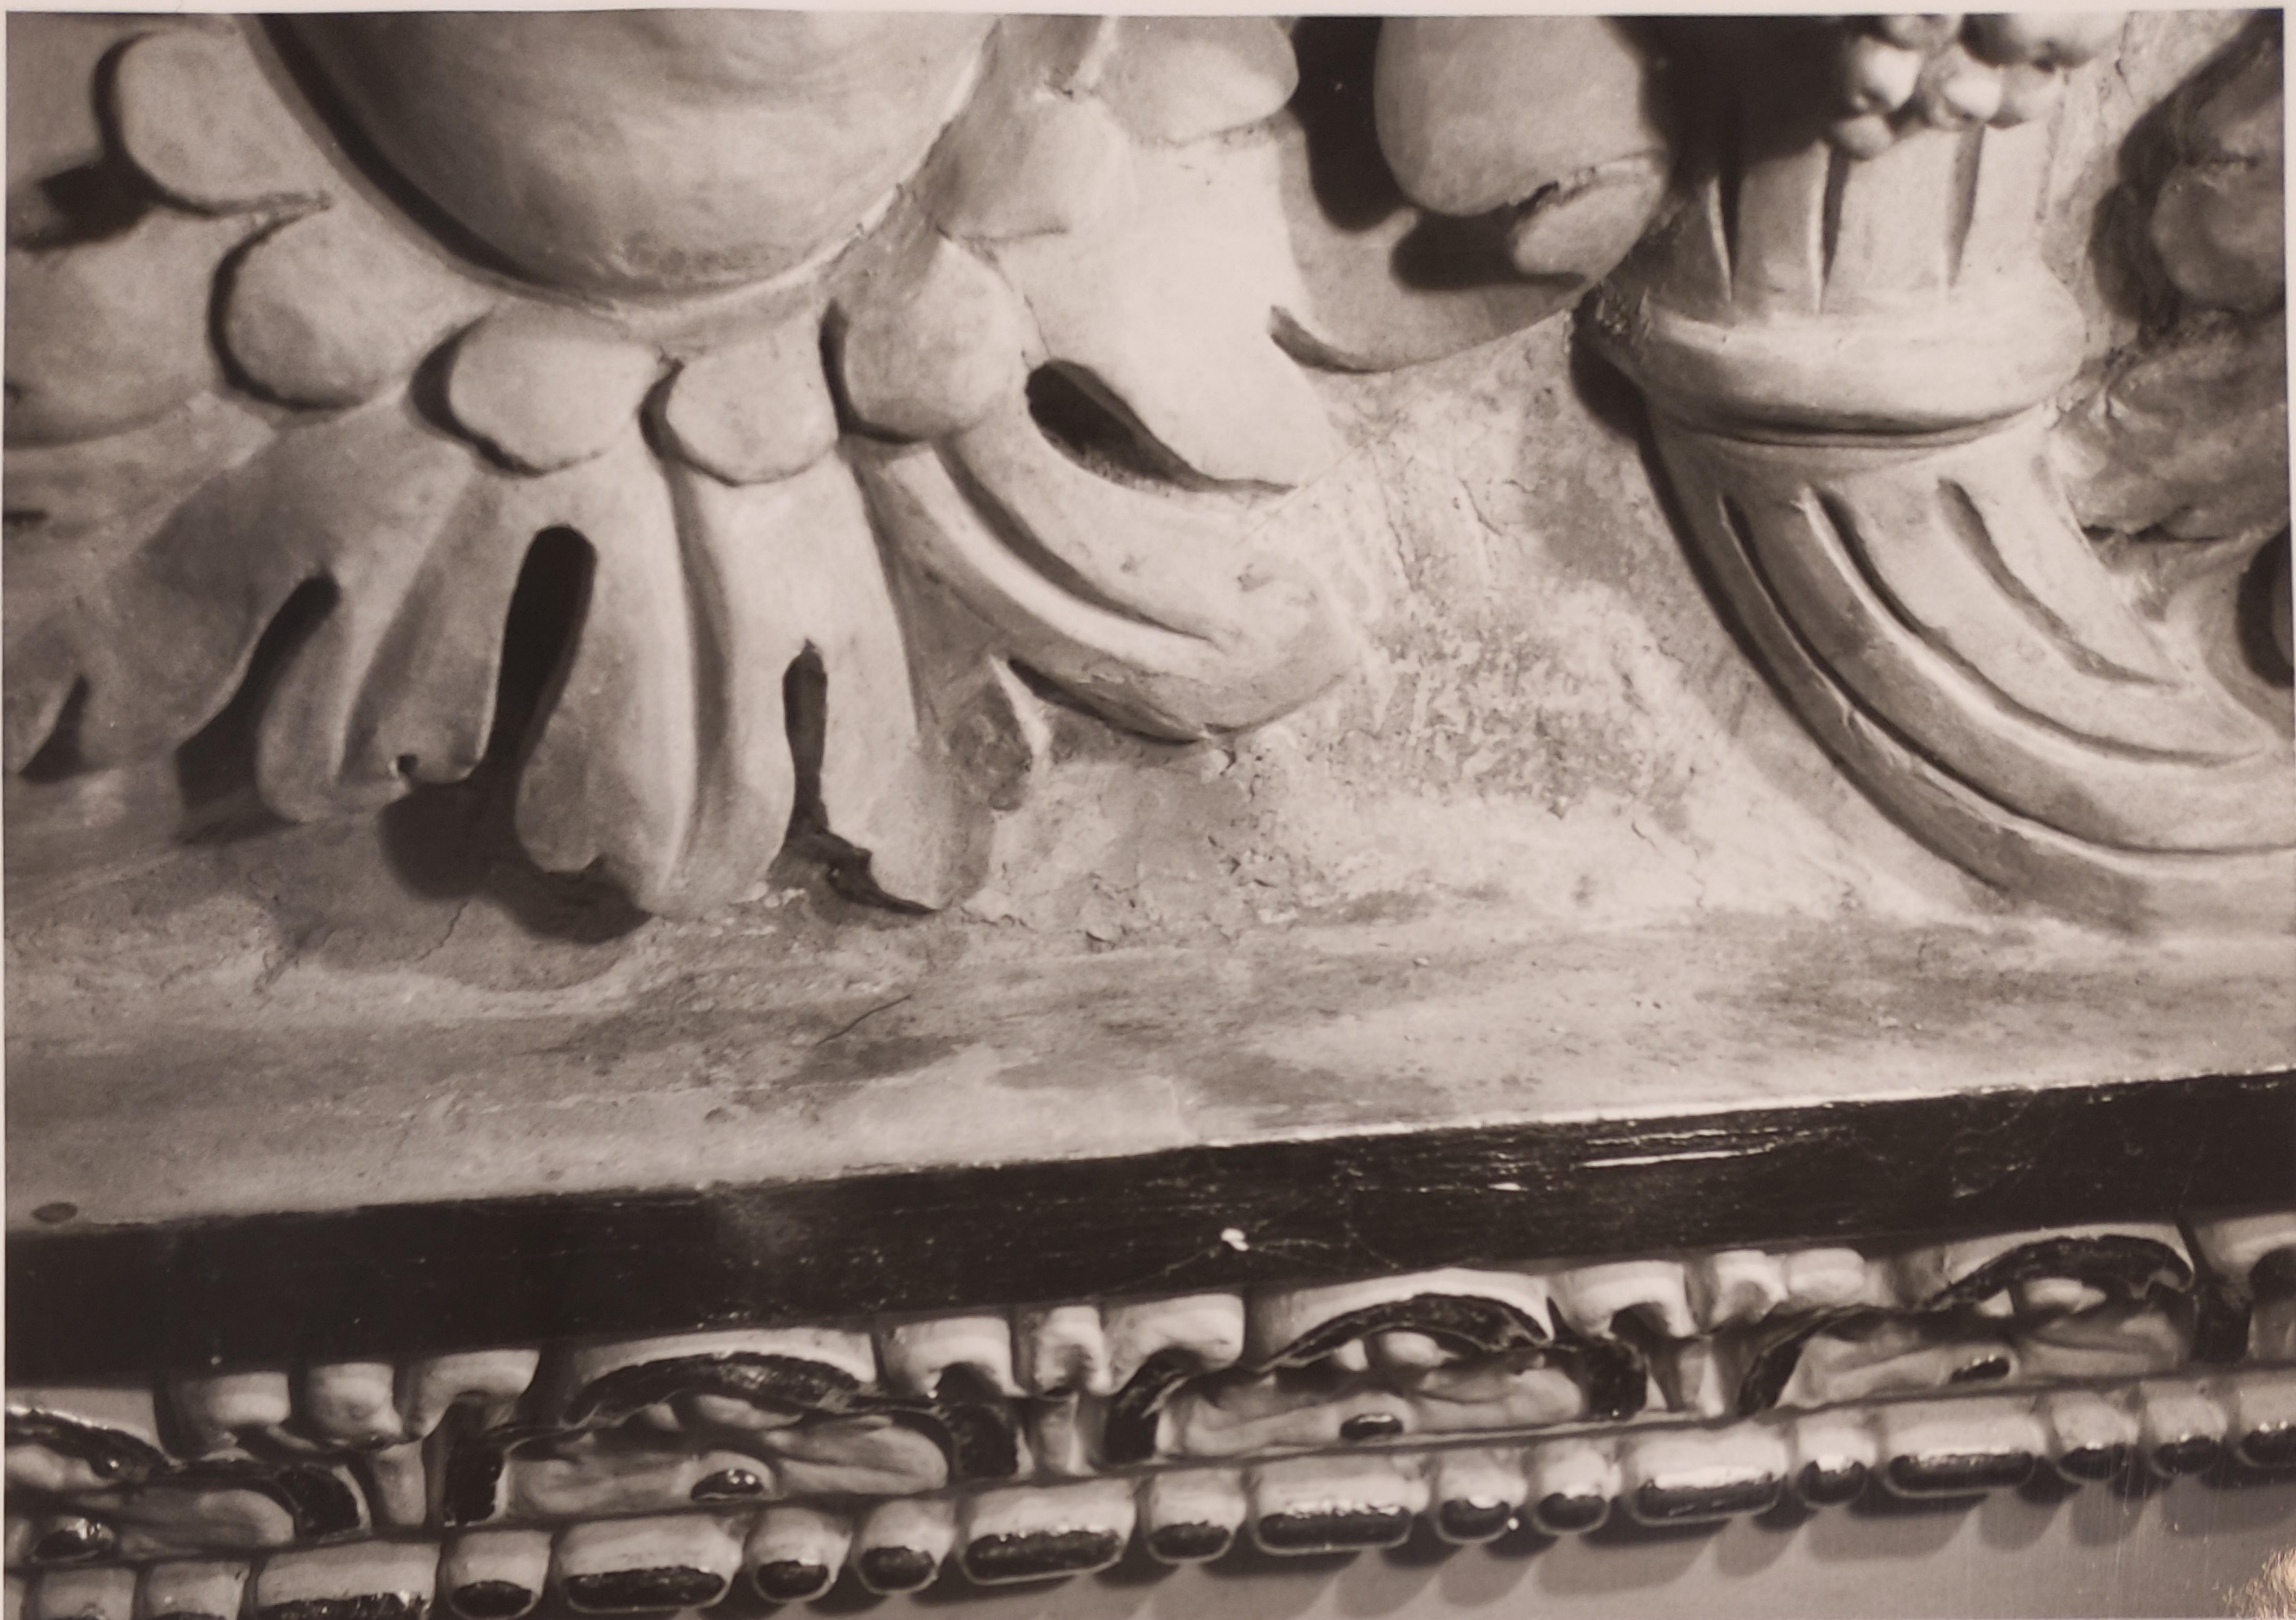
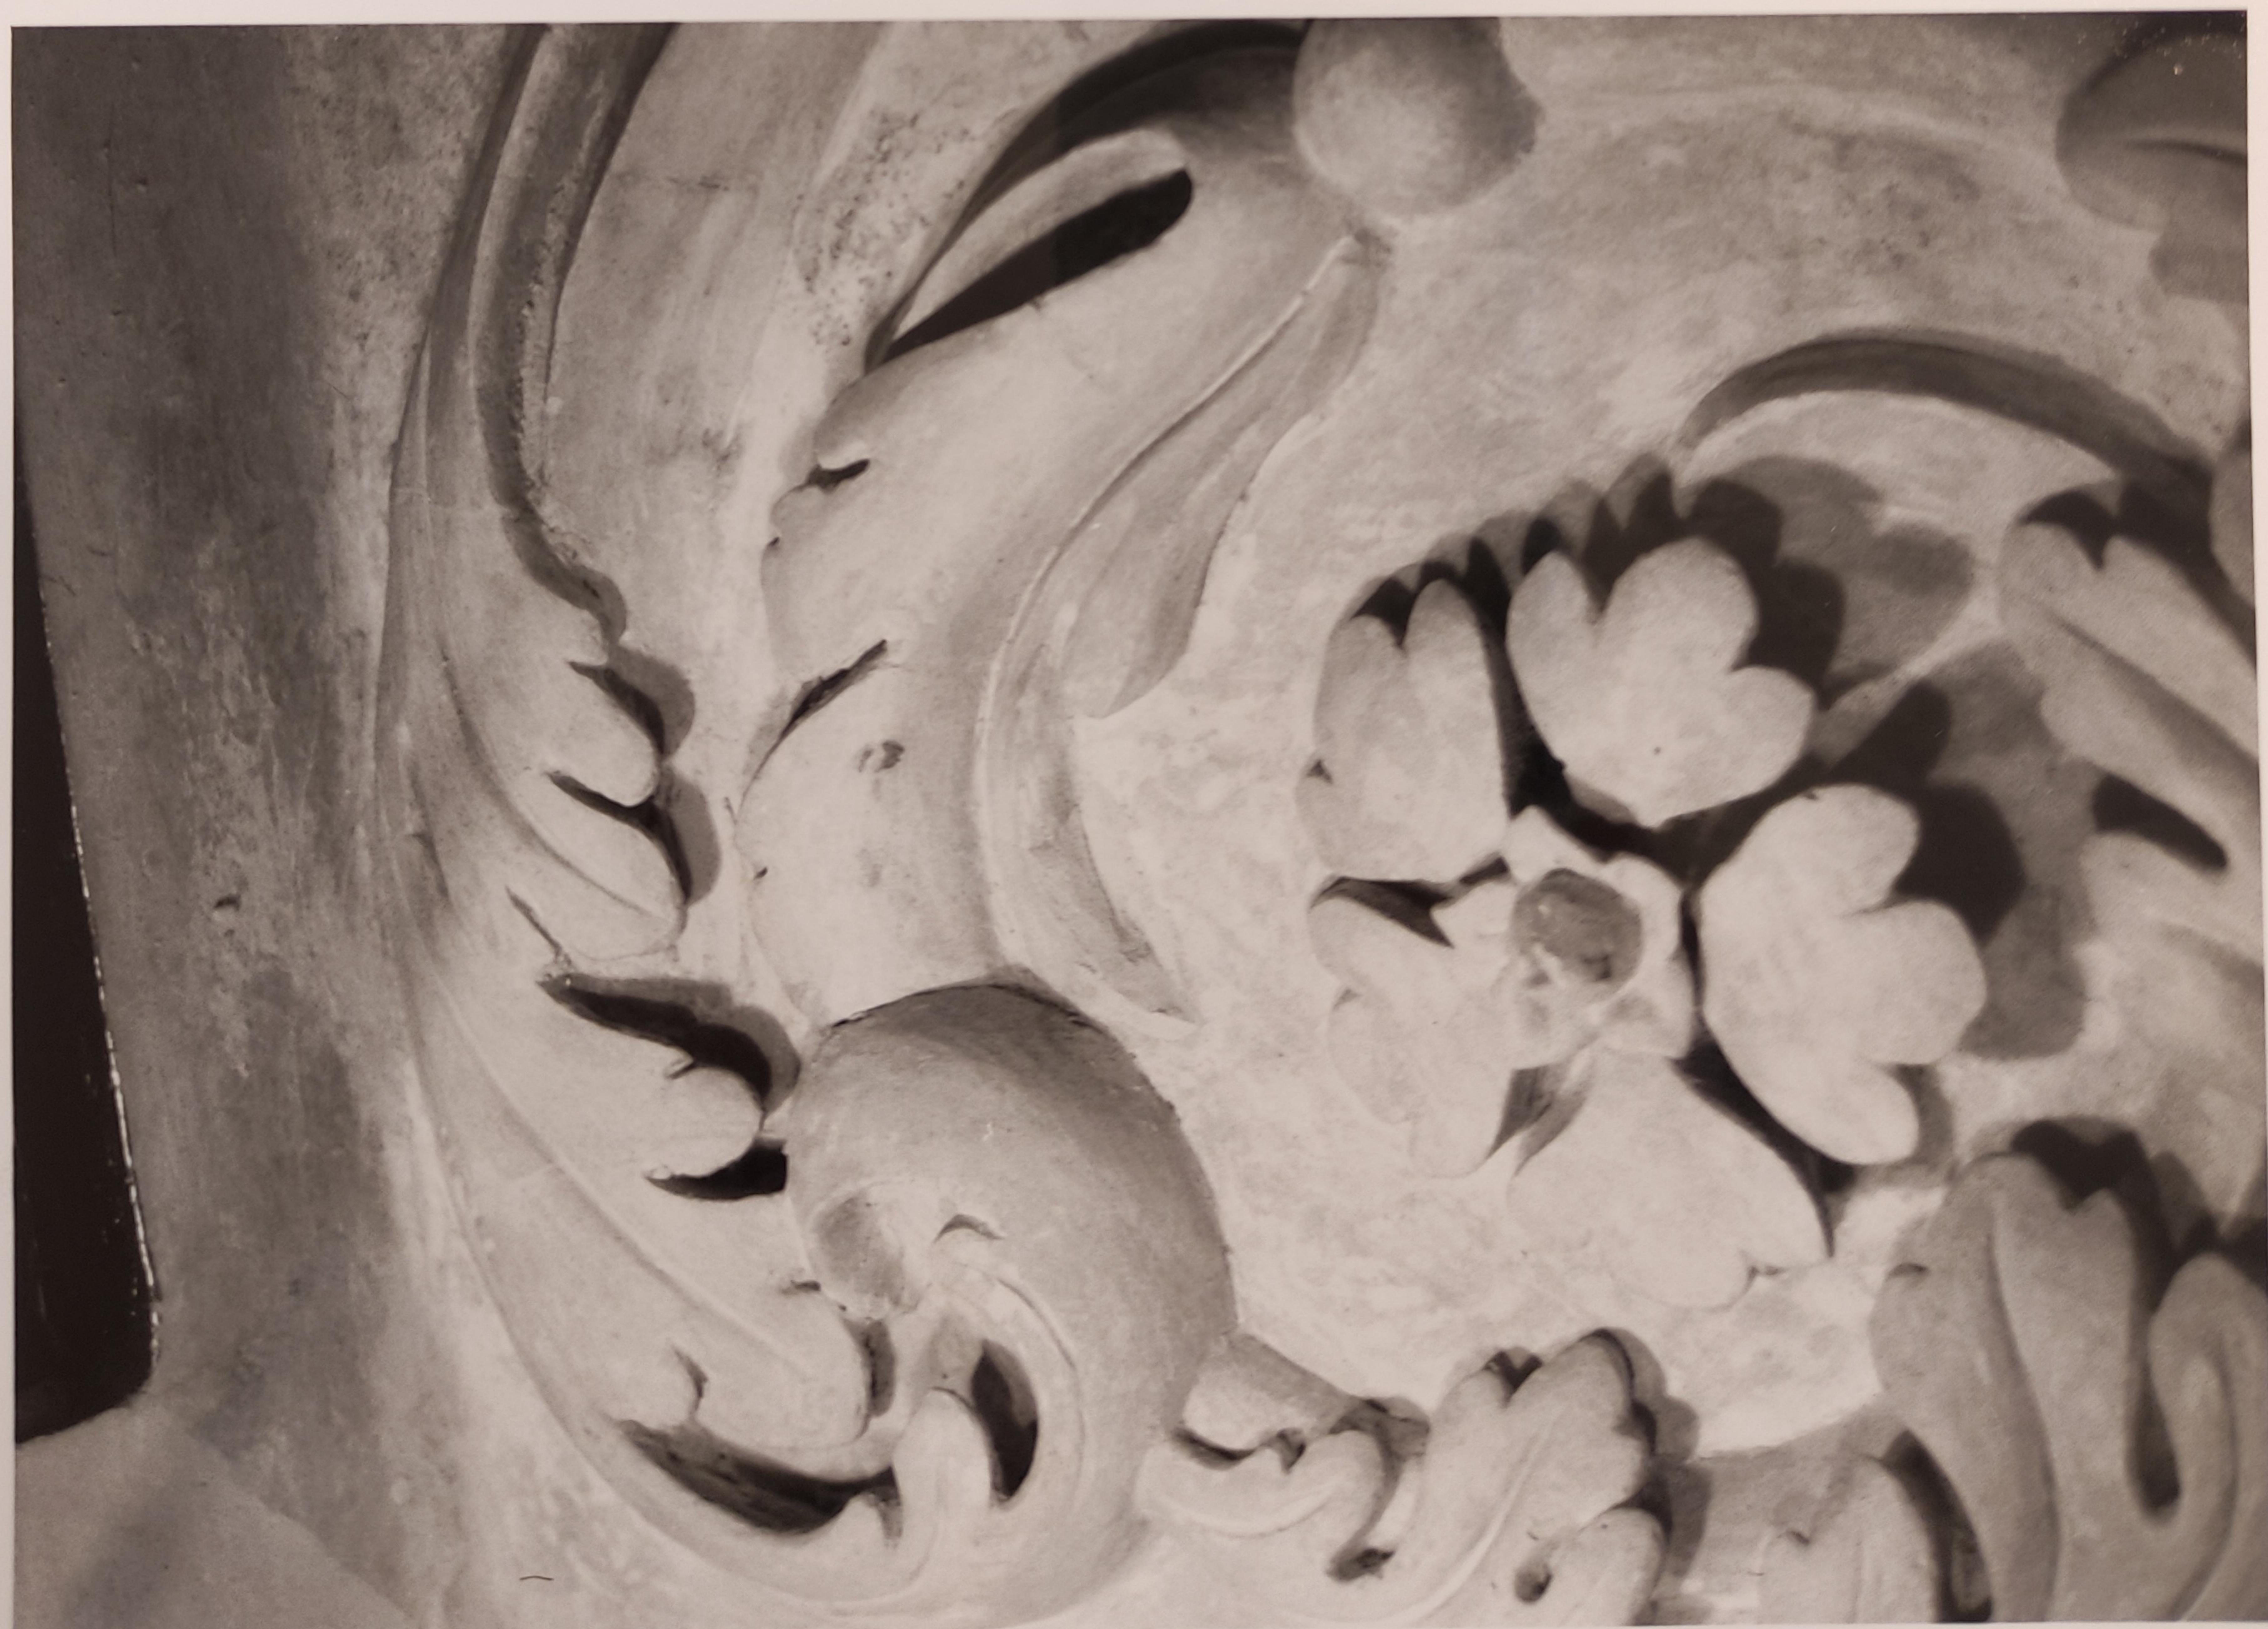
Španělský sál Pražského hradu  
stav po restaurování

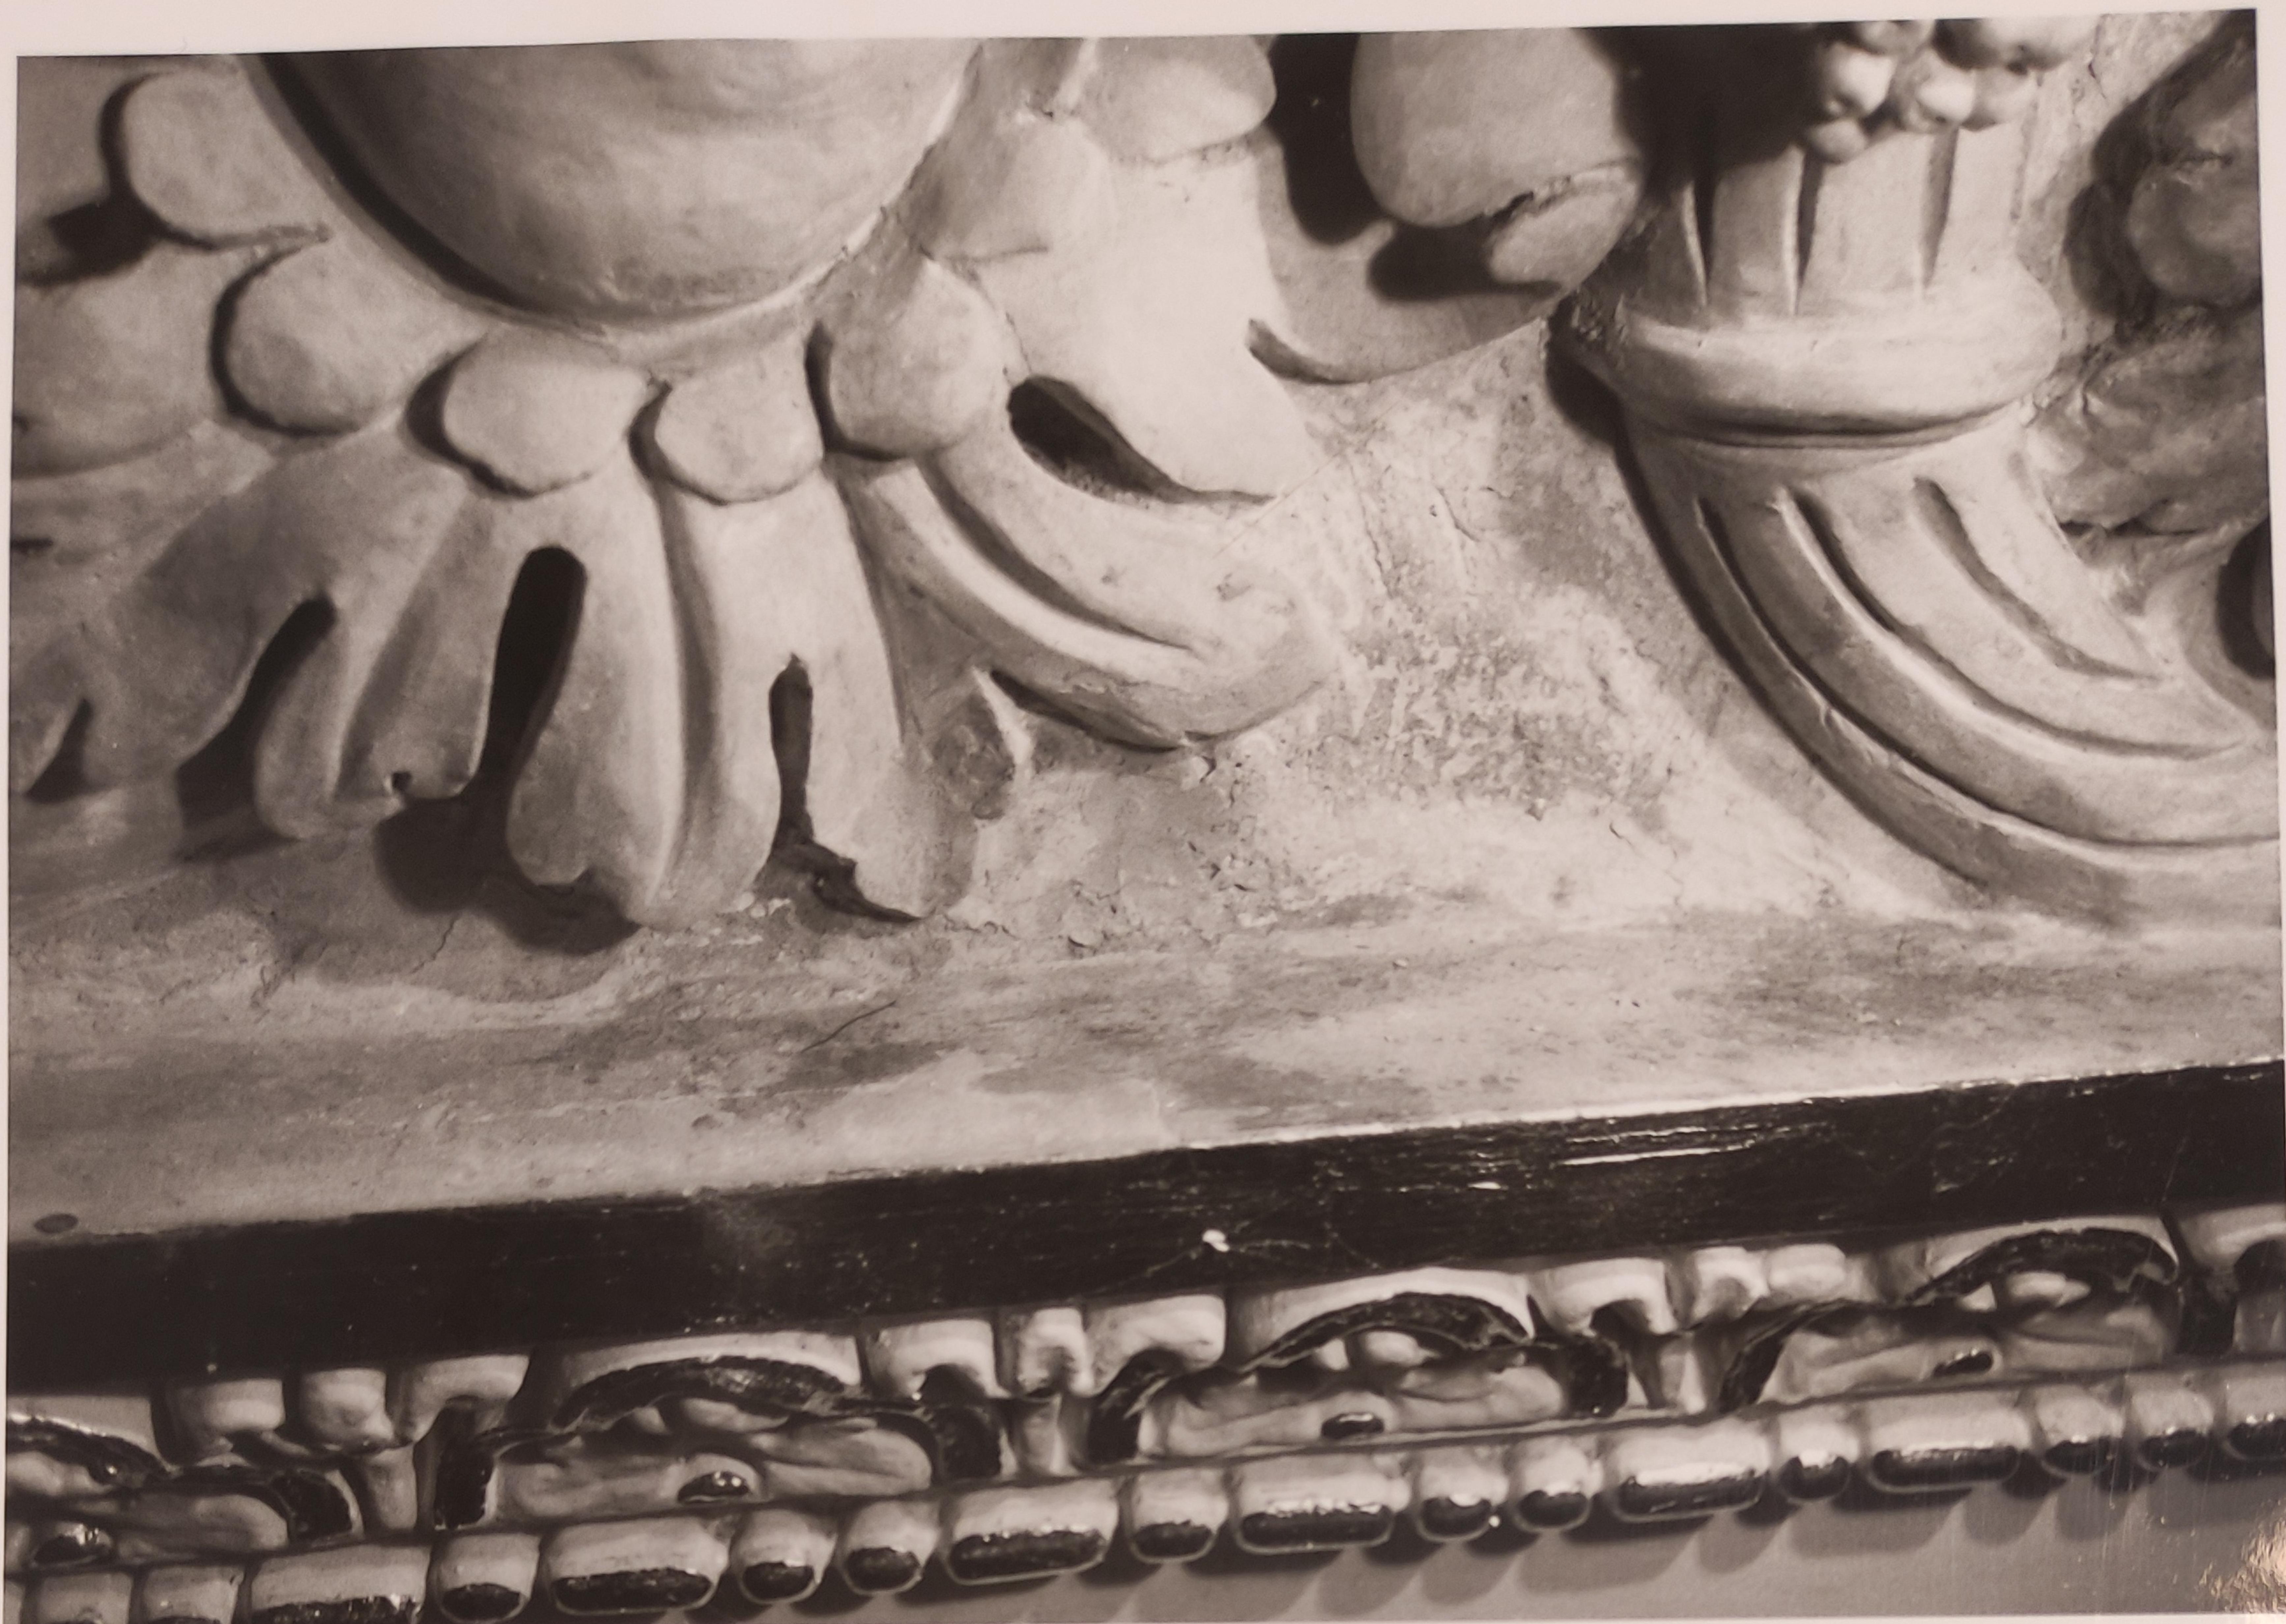
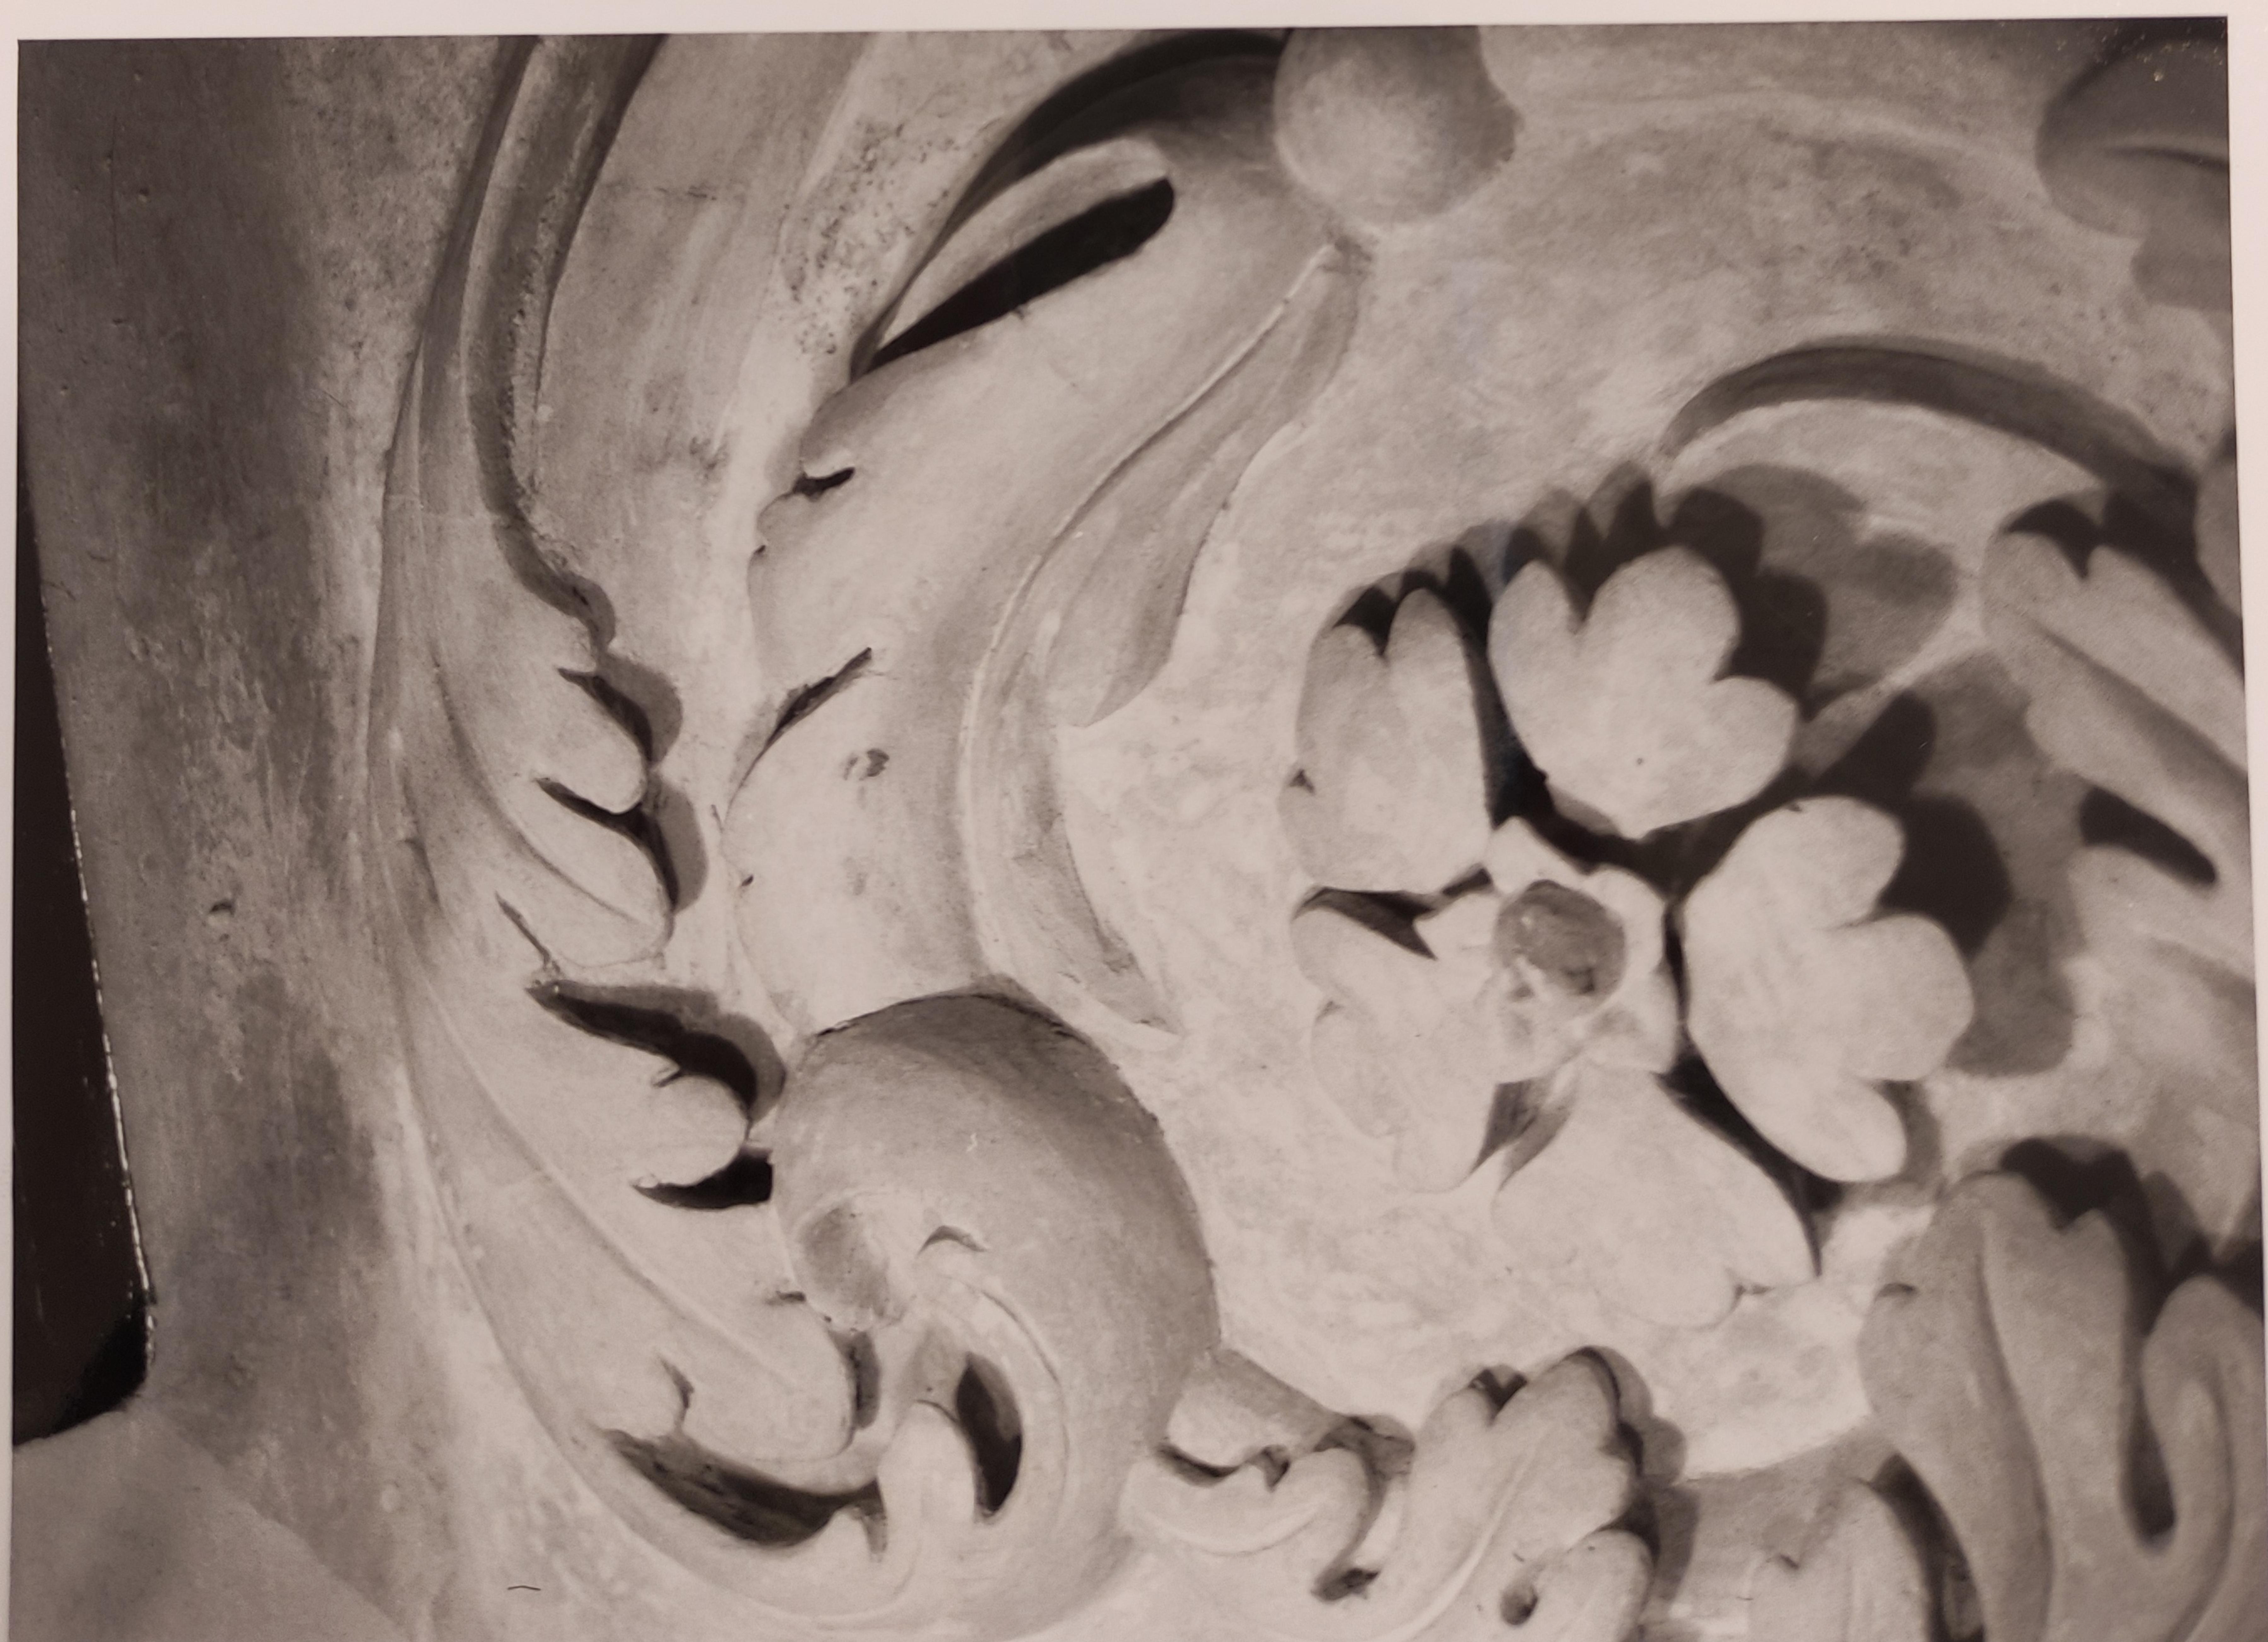
Španělský sál Pražského hradu  
stav po restaurování

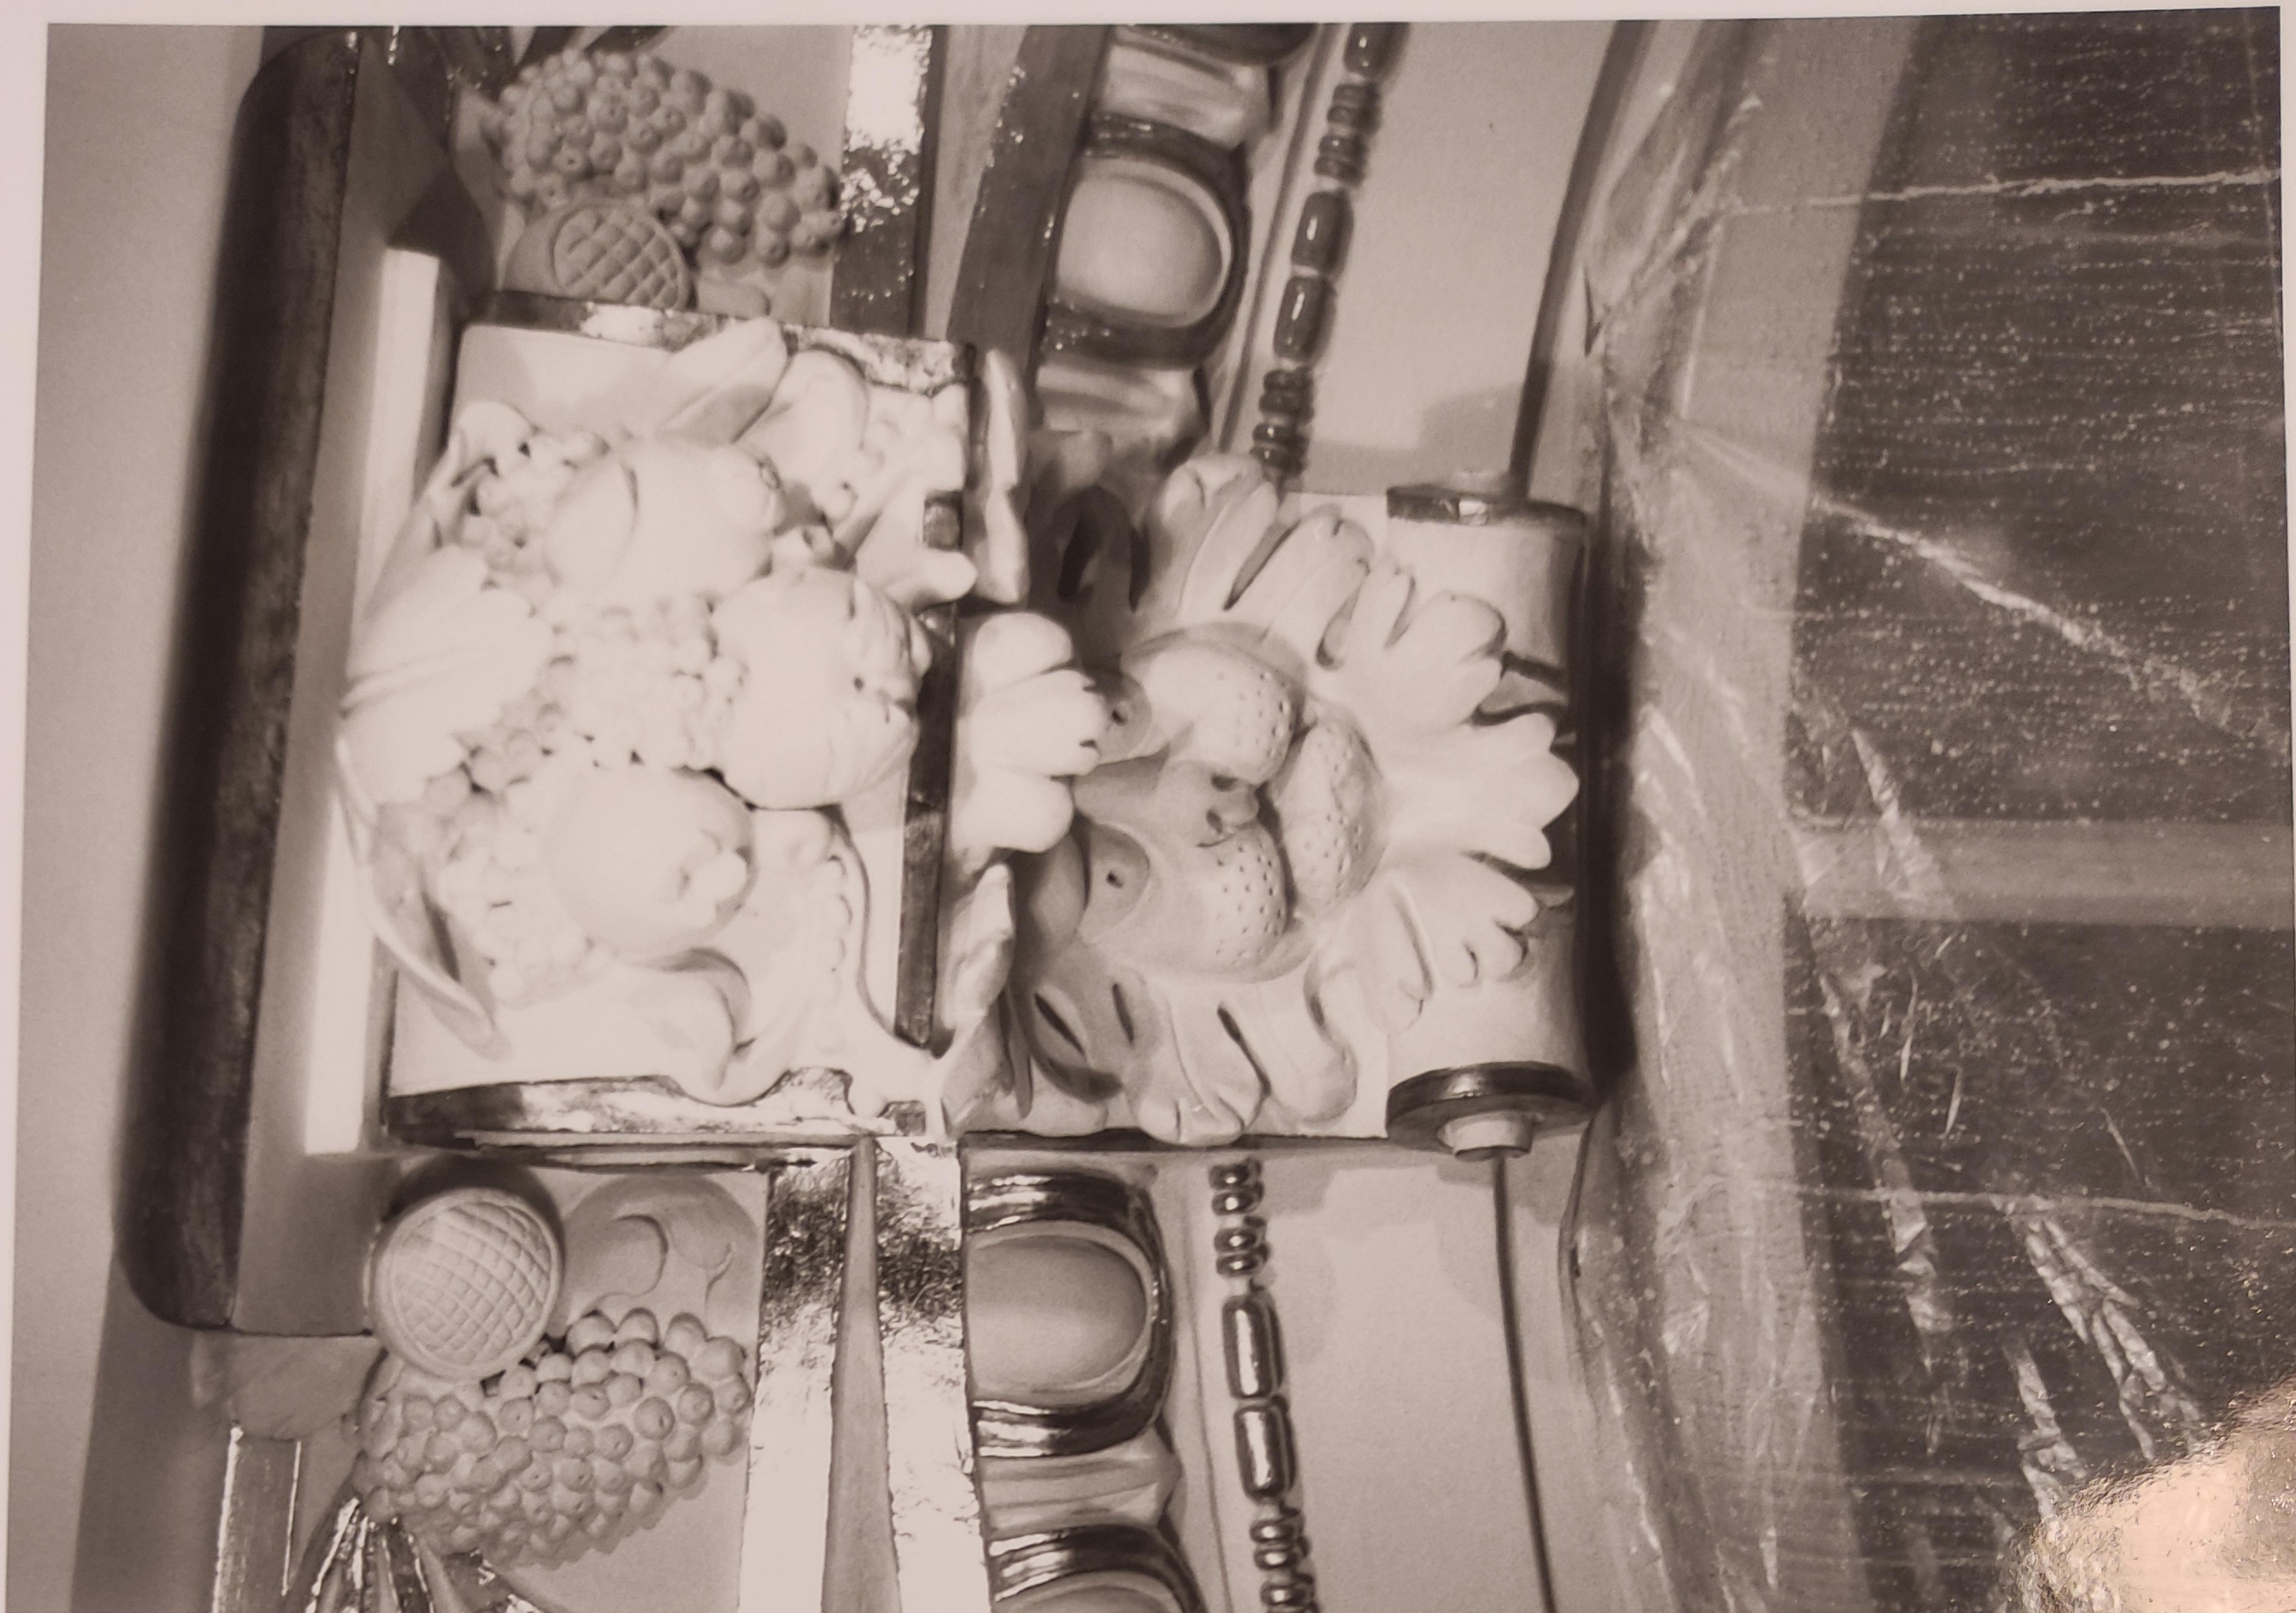
Španělský sál Pražského hradu  
stav po restaurování

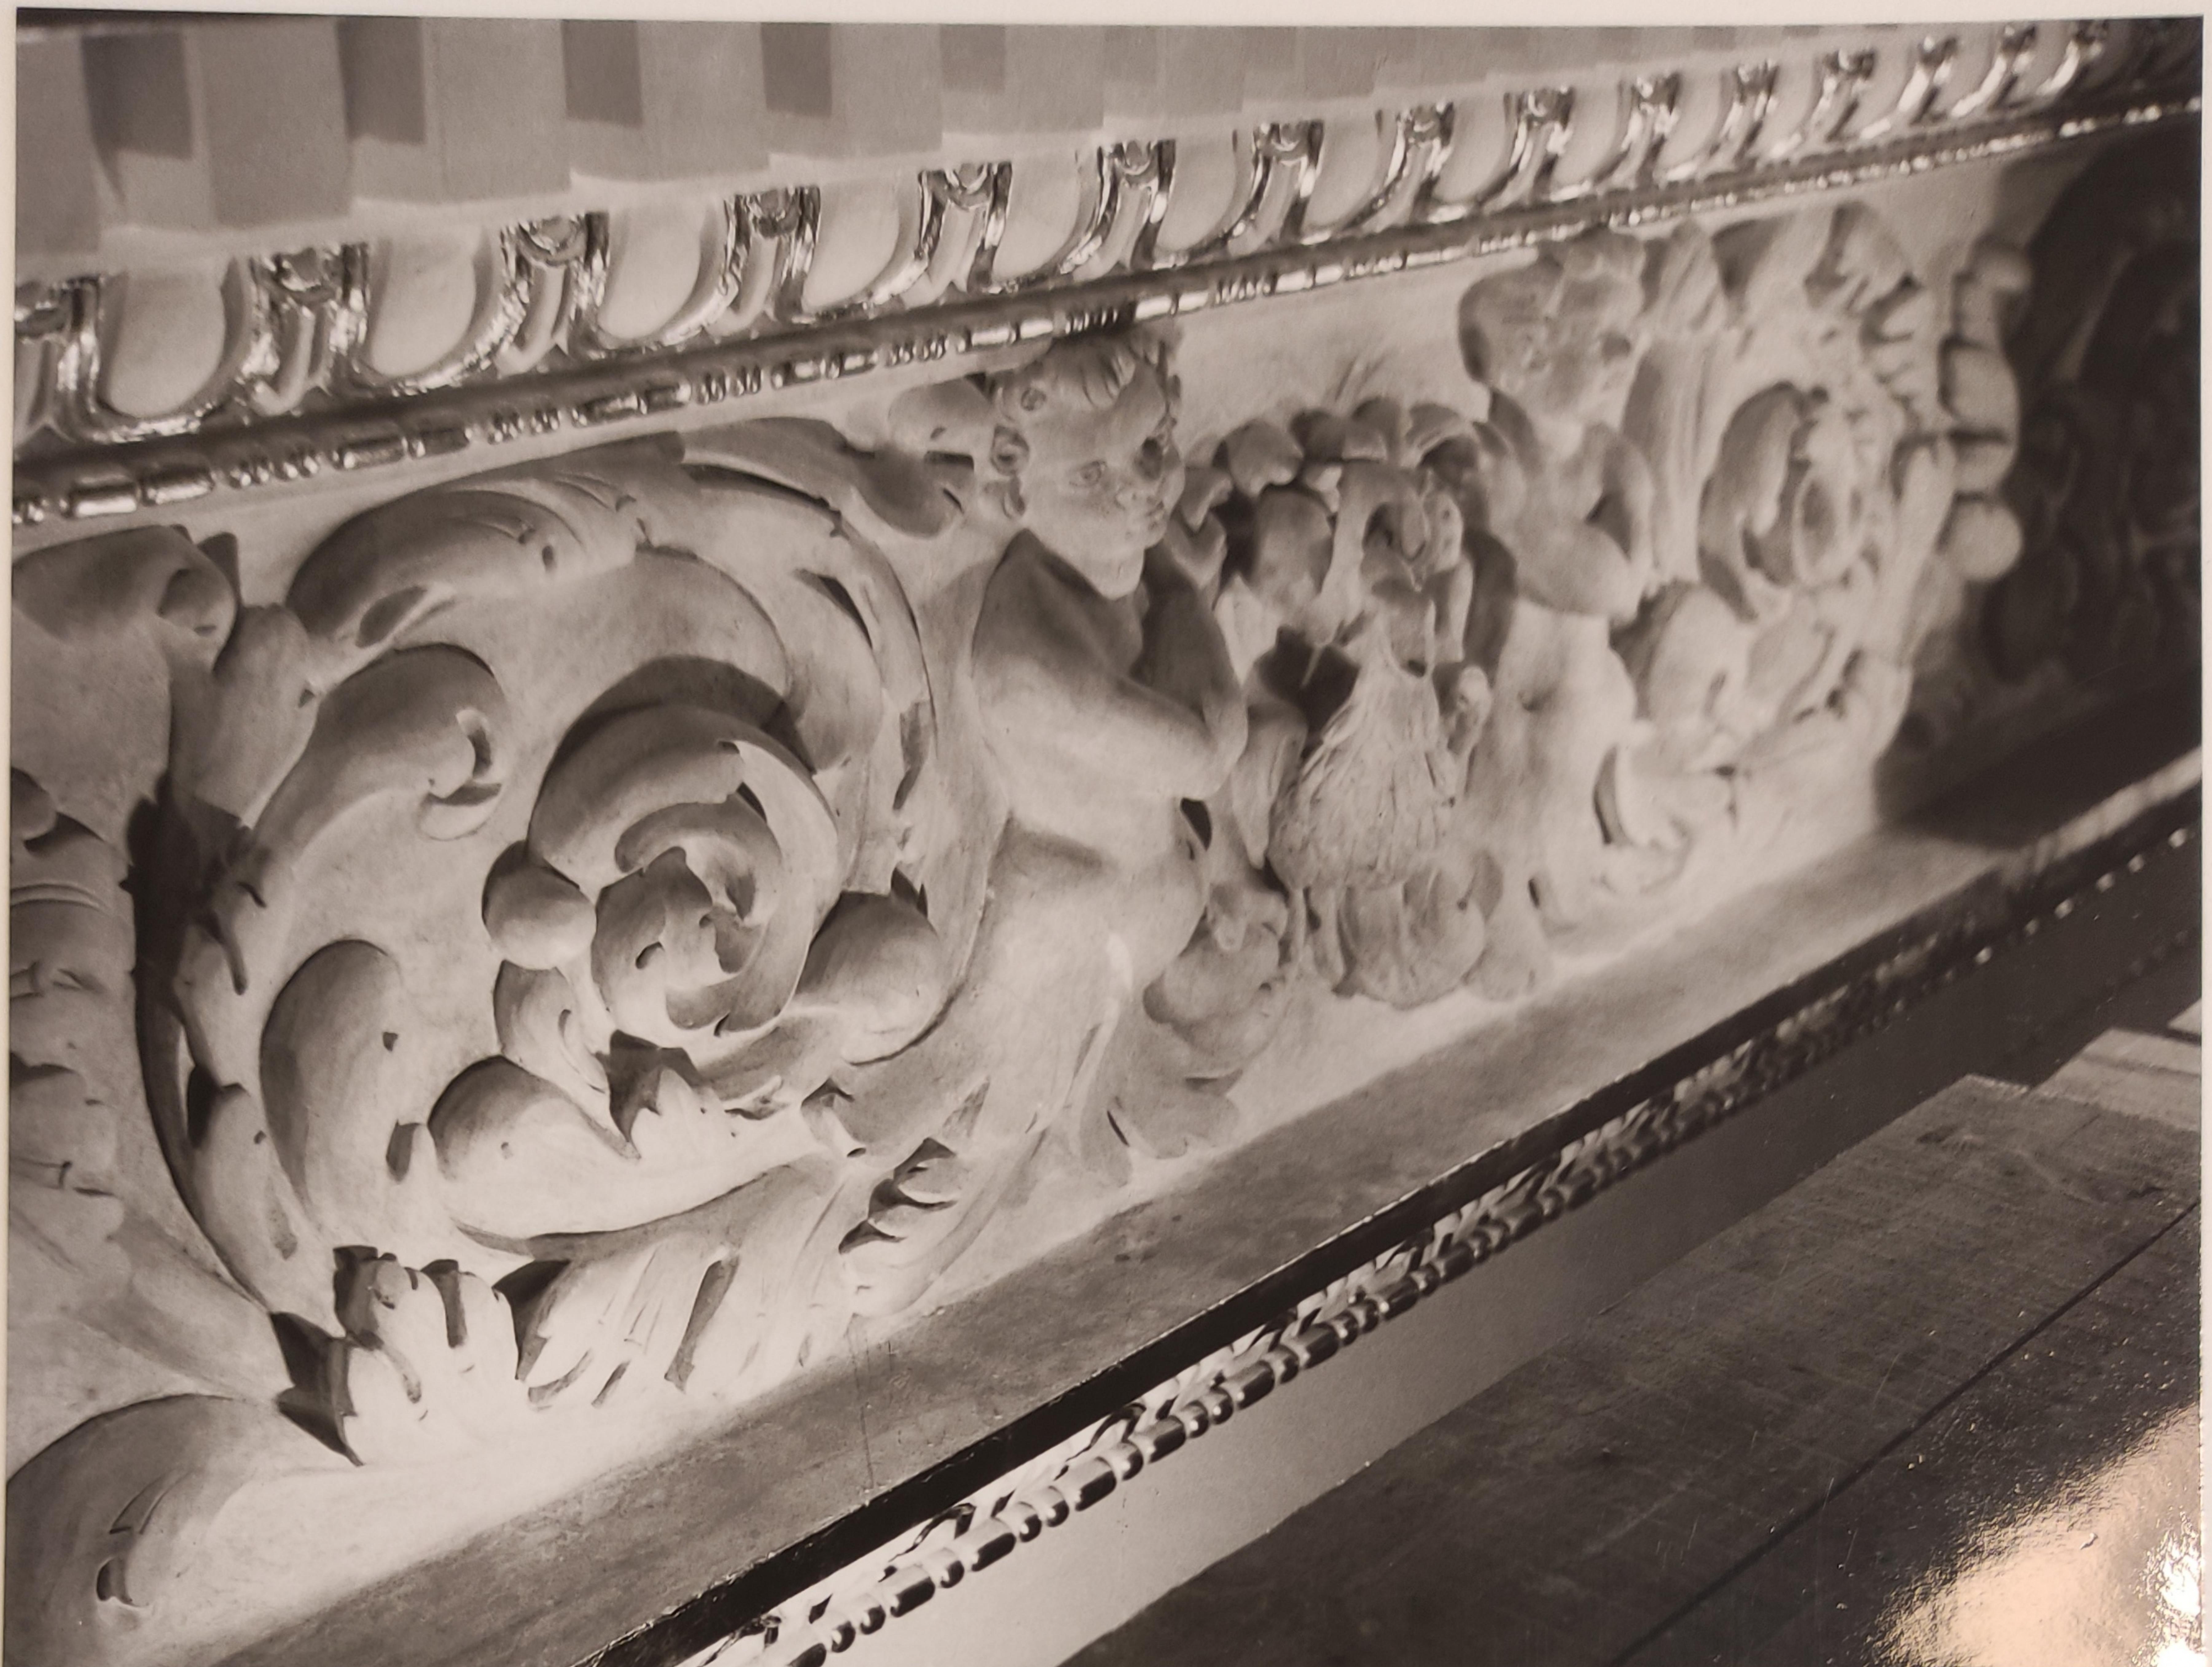
Španělský sál Pražského hradu  
stav po restaurování
